# PROVINCIA DI REGGIO EMILIA

## INTERVENTO PER IL RIPRISTINO DELLA SEDE STRADALE E MESSA IN SICUREZZA DELLA SCARPATA DI VALLE SULLA S.P.18 AL KM 5+500 IN LOCALITA' MARMORETO NEL COMUNE DI VENTASSO

### PROGETTO DEFINITIVO RELAZIONE DESCRITTIVA E DOCUMENTAZIONE FOTOGRAFICA

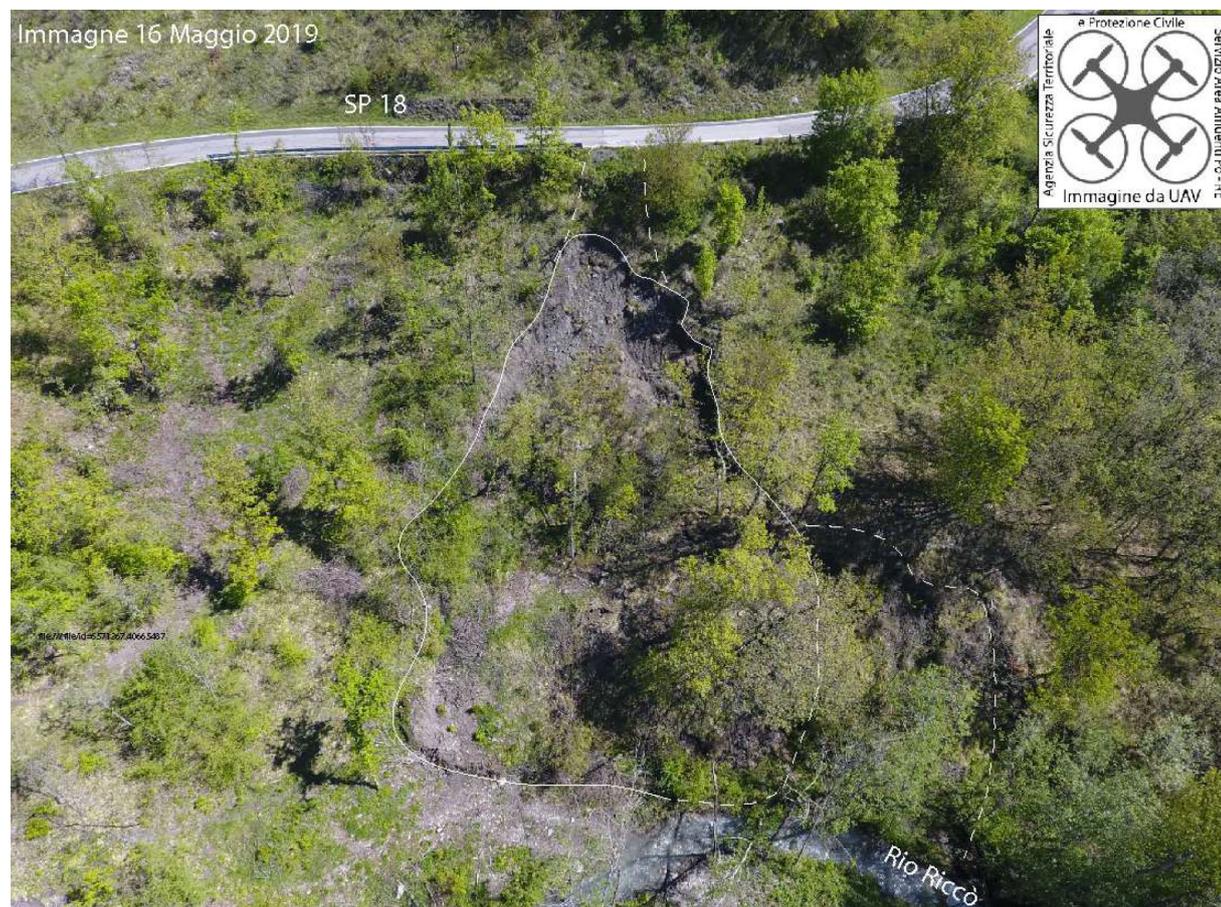
Il fronte che interessa la carreggiata è aumentato nell'ultimo anno, come è possibile vedere da un raffronto fra gli elaborati progettuali del rilievo topografico e la documentazione fotografica fornita dal Servizio Area Affluenti Po del maggio 2019 (Figura 2).

Figura 2 – Fotografia da drone con perimetrazione dell'area di frana iniziale e individuazione delle fratture (maggio 2019)

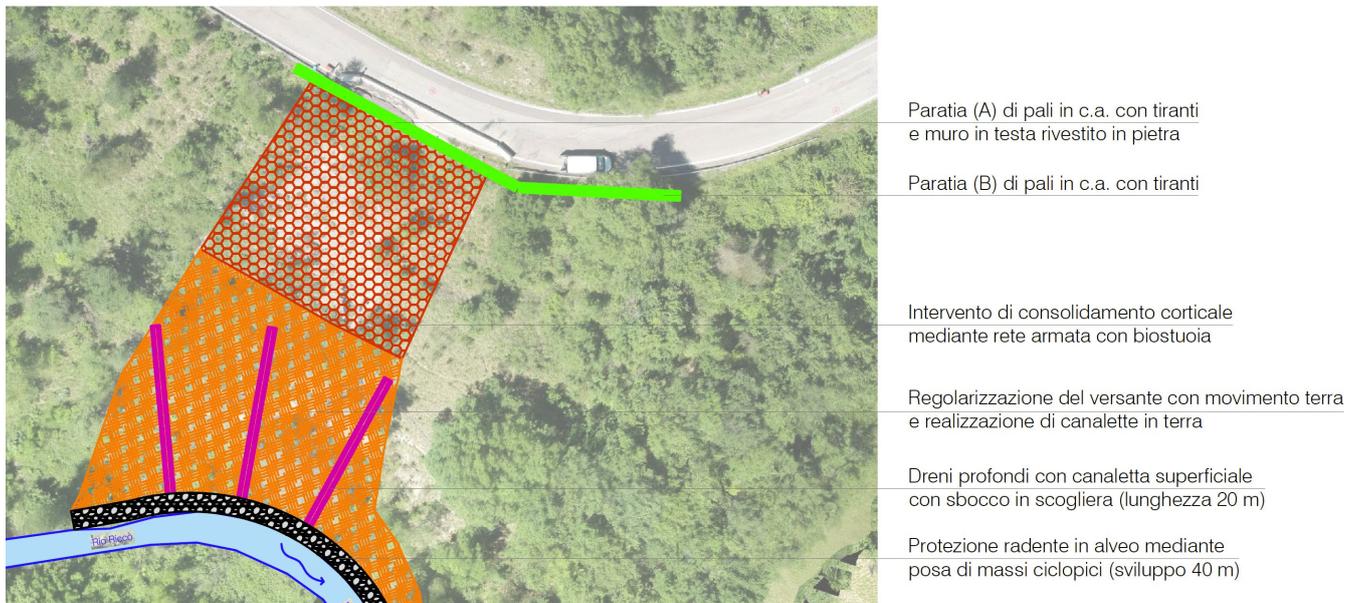
Figura 3 – Ortofoto con indicazione degli interventi in progetto

Il primo intervento, posto a ridosso della porzione crollata di carreggiata, prevede una parziale demolizione del muro di valle esistente per circa 5 metri e successiva realizzazione, per uno sviluppo di 26,5 metri, di una paratia di pali trivellati profondi 15 metri, di diametro pari a 60 cm ed interasse 1.20 m, collegati in testa da cordolo in c.a. 100x100 cm con soprastante muro di altezza 150 cm, rivestito in pietra arenaria locale. All'altezza del cordolo verranno perforati gli 11 tiranti attivi a tre trefoli (sviluppo 22 m, fondazione 13 m), poi ancorati in nicchia sullo stesso.

Il secondo intervento prevede un'opera geotecnica analoga ma senza muro in testa, con sviluppo pari a 17 metri, che funge da continuazione alla precedente paratia. La geometria del cordolo rimane la stessa, ne varia solo la quota essendo l'estradosso di questo al medesimo livello della cima del muro della paratia attigua. I pali aumentano di profondità fino a 16.5 metri. I 4 tiranti attivi a tre trefoli hanno sviluppo 27 metri e medesima fondazione di 13 metri.

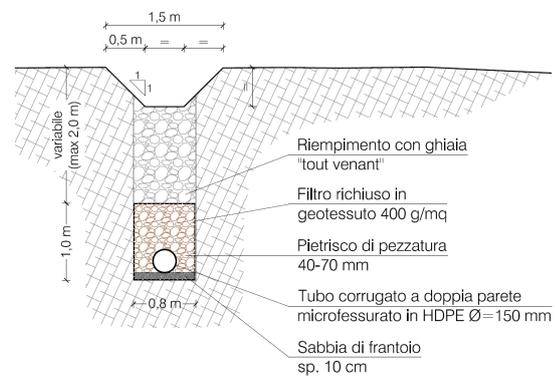
Figura 6 – Trincea drenante: sezione tipo di progetto

Il quinto intervento, a integrazione del precedente, consiste nella realizzazione di tre trincee drenanti aventi profondità di circa 2 metri e sviluppo 20 metri ciascuna, a partire da una quota poco superiore al Rio Riccò e risalendo il versante. Tali dreni saranno realizzati mediante uno scavo a sezione obbligata, stesura di

un geocomposito, strato di fondo in sabbia, posa di un tubo dreno microforato, riempimento con pietrisco pezzatura 40-70, chiusura del sacco filtro in geotessuto e riempimento finale con ghiaia "tout venant". Superficialmente la trincea sarà sagomata a canaletta, come da indicazioni progettuali, al fine di favorire il convogliamento delle acque di superficie e lo smaltimento delle stesse in alveo per mezzo del tubo dreno.

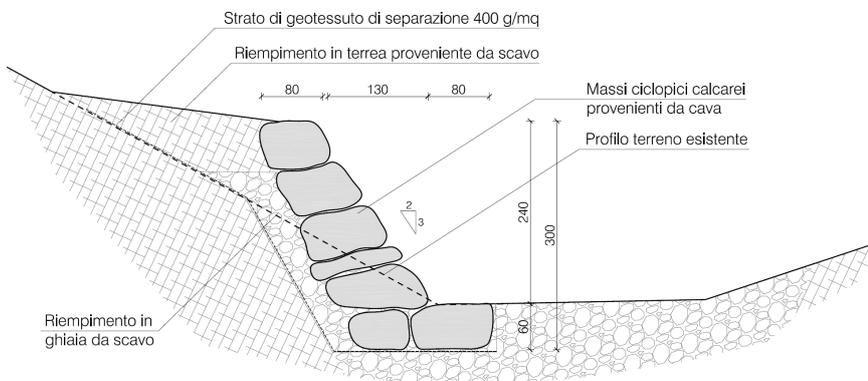
Figura 7 – Protezione radente in massi ciclopici: sezione tipo di progetto

Il sesto intervento è la realizzazione di una protezione radente in alveo, sulla sinistra idrografica del Rio Riccò, mediante posa di massi ciclopici calcarei provenienti da cava, al fine di contrastare l'erosione al piede del versante lungo l'ansa del corso d'acqua. Lungo tale scogliera verranno alloggiati gli scarichi dei tubi drenanti.
