CONSOLIDAMENTO STRUTTURALE E ADEGUAMENTO PIANO VIABILE PONTE SUL RIO SPIAGGE LUNGO LA SP15 AL KM 24+280, IN COMUNE DI VENTASSO

PROGETTO DEFINITIVO-ESECUTIVO

**RELAZIONE GENERALE
e DOCUMENTAZIONE FOTOGRAFICA**

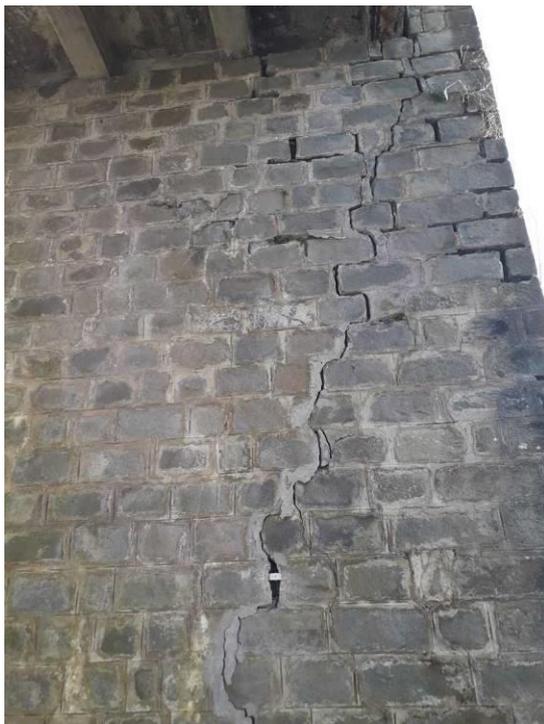
Pila Sud

Il ponte risulta costruito negli anni 60-70 del secolo scorso. Come si evince dalle foto e dal rilievo del quadro fessurativo precedenti, le spalle presentano gravi fenomeni di dissesto, entrambi con innesto alla base di appoggio più a valle delle spalle del ponte. La spalla Sud denuncia l'innescò di un cinematismo di tipo rotazionale, con cedimento della sezione d'appoggio di valle dalla muratura; la spalla Nord è invece caratterizzata da un cinematismo del tipo roto-traslatorio, con distacco della sezione d'appoggio di valle dalla muratura.

- sulle spalle sono previste cuciture armate eseguite con barre auto-perforanti, con piastre e profilati metallici superficiali, finalizzate al ripristino della monoliticità delle sezioni murarie in pietraframe;

- in fondazione, al fine di annullare l'effetto instabilizzante dovuto alla probabile infiltrazione d'acqua nella sezione di appoggio delle attuali fondazioni in c.a. debolmente armato col substrato lapideo, viene prevista l'esecuzione di micropali aventi lunghezza pari a 6,00 metri armati con profilato d'acciaio $\varnothing 127 \times 8$ (diametro di perforazione 180mm), con cordolo alla testa "spinottato" alle fondazioni esistenti per non permettere ulteriori possibili cinematismi roto-traslatori;

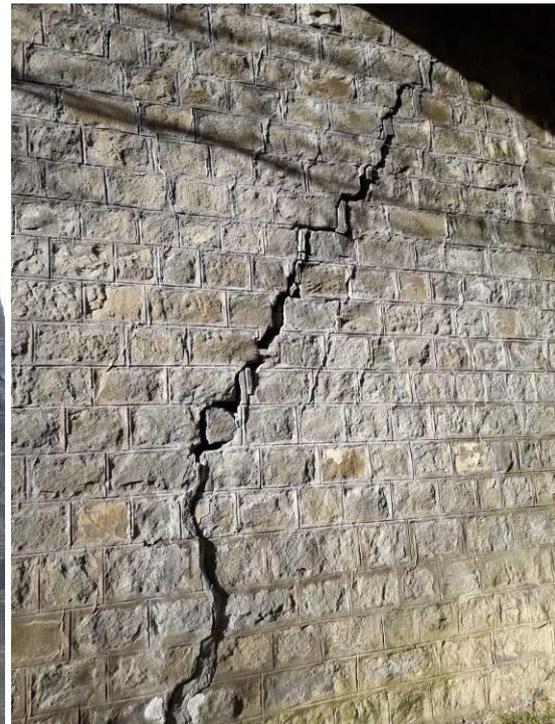
Pila Nord

Sulla pila di Nord, che presenta le maggiori lesioni, nell'anno 2007 è stato effettuato un primo intervento di consolidamento, attuato mediante la posa di quattro barre trasversali (non passanti) tipo Diwigad e capochiave in profilati metallici. Nel settembre 2020 sono stati posati dei fessurimetri, che attualmente non hanno evidenziato amplificazioni delle lesioni.

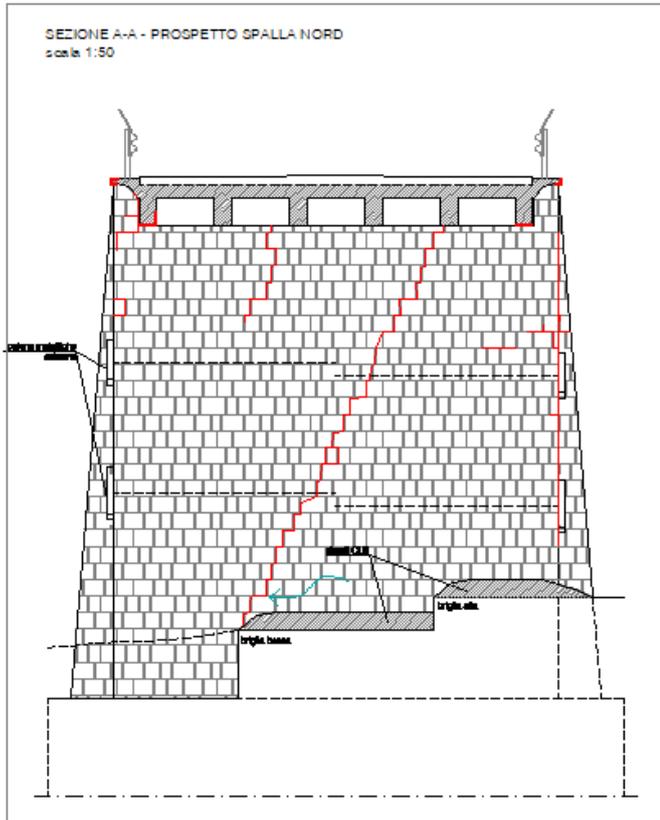
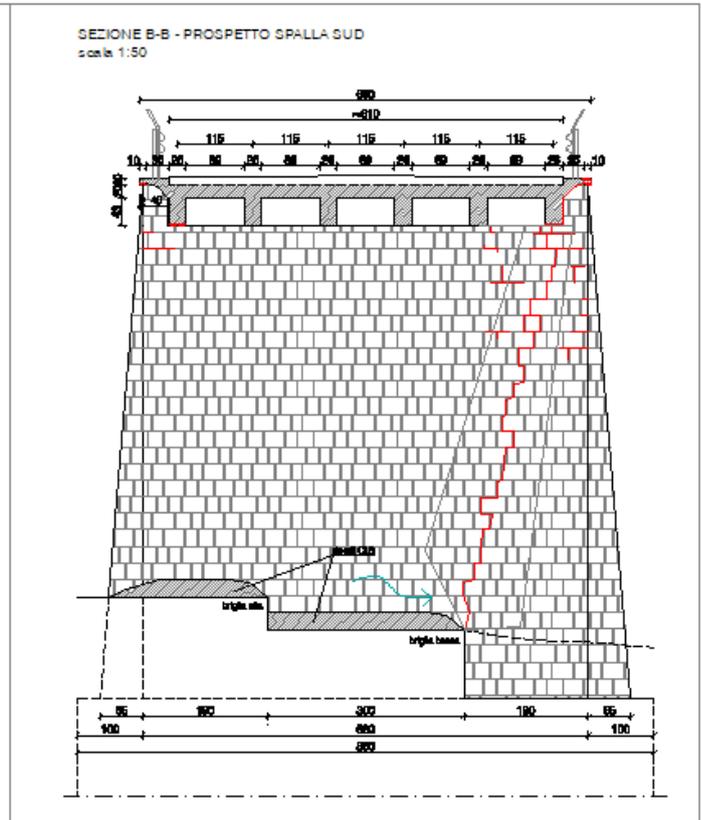
E' da considerare che l'alveo, sotto al ponte, presenta tre gradonate in c.a., risvoltati nei pressi delle spalle: le lesioni principali presentano l'innescò in coincidenza col secondo salto, segno induttivo che i cedimenti interessano la quota parte più a valle del sistema fondale.

I quadri fessurativi riscontrati risultano quindi riconducibili ad una non corretta regimazione e manutenzione dell'alveo del Rio Spiagge che ne ha comportato l'erosione in corrispondenza della base di appoggio più a valle delle spalle del ponte.

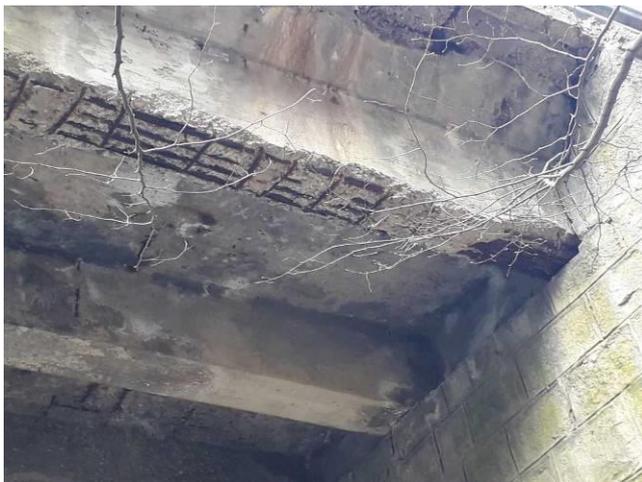
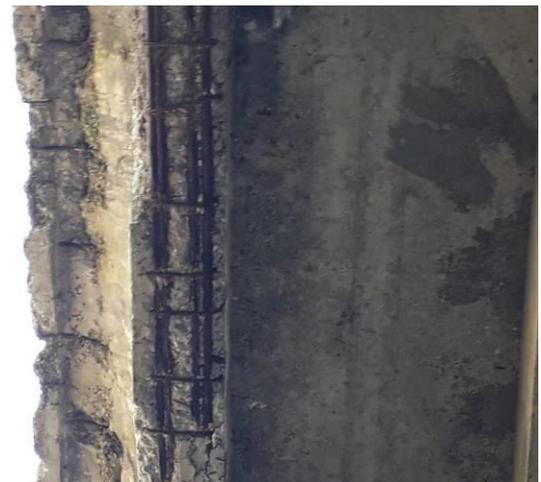
Degrado travi maestre di bordo dell'impalcato e degli sporti laterali

Riferendosi all'impalcato, costituito da sei travi maestre e con soletta superiore con traversi irrigidenti nelle sezioni di appoggio ed in mezzera, si rileva il forte degrado delle travi laterali e degli sporti laterali, con decadimento materico che ha comportato l'espulsione dei copriferrì e la corrosione delle armature metalliche, in barre d'acciaio liscio.

- all'intradosso dell'impalcato vengono previsti interventi di restauro delle sezioni in c.a. ammalorate, in particolar modo coincidenti col fondello delle travi maestre perimetrali; visto l'elevato stato di degrado, che ne inficia la portanza e la resistenza, viene ipotizzato di ripristinarle ex-novo, non demolendole ma affiancando ad esse due nuovi travi, sempre in cemento armato, nello spazio attualmente occupato dagli sporti laterali, che saranno dunque demoliti; dette travi fungeranno anche da cordolo per l'ancoraggio dei nuovi guardrail laterali del tipo bordo ponte (classe H2) per i quali si fa riferimento alla barriera prodotta della ditta "SafeRoad RRS GmbH" modello "SafeStar 231b (H2-w3-B)", come da schemi sotto riportati. In particolare l'ancoraggio al cordolo avviene mediante N.4 barre M20 classe 8.8. per ogni piantone, post-istallate con ancorante chimico (cat.C2 sismico) al cordolo in c.a. in progetto. La barriera sul tratto sud-ovest (incrocio direzione Succiso) sarà completata con porzione terminale della medesima tipologia ma con pelli infissi in banchina. Sarà cura della Direzione Lavori acquisire l'opportuna certificazione con le opportune verifiche a corredo della fornitura della barriera.
