PROVINCIA DI REGGIO EMILIA
 come da Protocollo d'Intesa tra la Provincia di Reggio Emilia
 e la Provincia di Mantova sottoscritto il 09/03/2020

MANUTENZIONE STRAORDINARIA DEL PONTE SUL FIUME PO TRA GUASTALLA (RE) E DOSOLO (MN)

PROGETTO DEFINITIVO

PARTE GENERALE RELAZIONE TECNICO ILLUSTRATIVA GENERALE

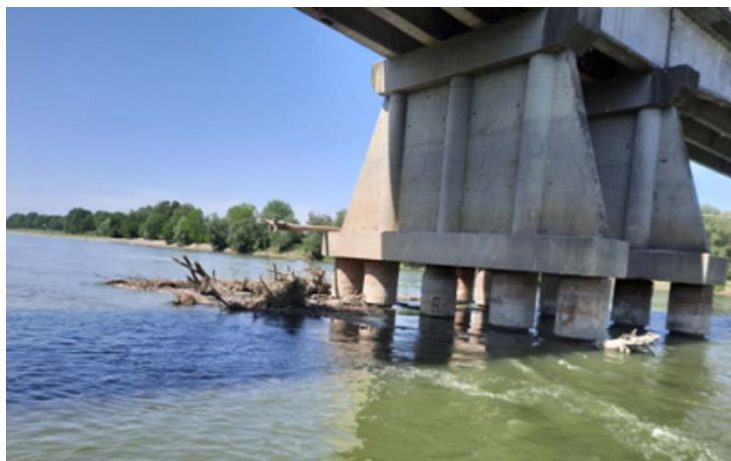
Da un confronto con le batimetrie disponibili, fornite da AdB Po (2004) e di pregressi rilievi eseguiti per indagare nello specifico le condizioni di sicurezza del ponte (batimetria del 1995), si rileva come il talweg dell'alveo è stabile in prossimità della sponda destra, in prossimità della pila 9. Pila che è sottoposta alle più significative correnti in caso di piena, e presso la quale si manifestano accumuli di materiale in sospensione e trasportato dalla corrente.

Figura 5.2: – pila 9 con accumulo di materiale in sospensione

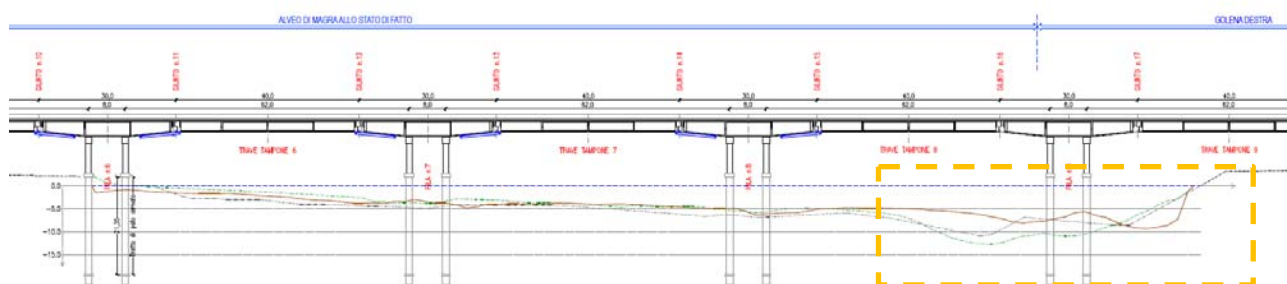
Figura 5.4: – evoluzione del profilo batimetrico da metà anni '90. Talweg stabilizzato in prossimità pila 9

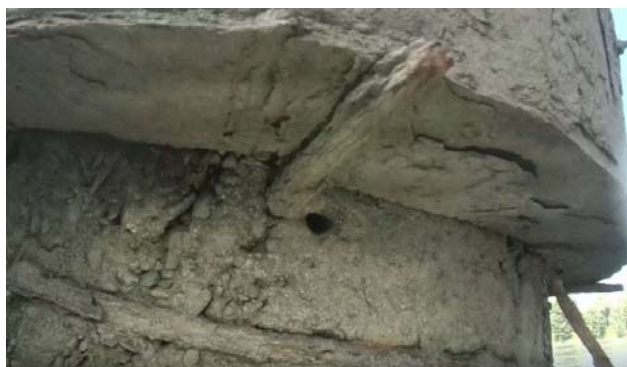
- i pali di fondazione delle pile 7, 8 e 9 sono realizzati mediante camicia in lamierino. Il rivestimento è corrosivo e presenta sfogliamento nel tratto sommitale di bagna asciuga. Nel tratto immerso è comunque corrosivo e nasconde armature esposte e senza copriferro.
- I pali della pila 6 sono realizzati senza camicia in lamierino, probabilmente grazie alla realizzazione di una tura provvisoria. Di conseguenza la sezione del palo presenta irregolarità dovute alla trivellazione nel terreno.
- Presenza diffusa di armatura esposta, similmente a quanto visibile al di sopra del pelo dell'acqua in condizioni di magra.

Figura 5.5: – alcuni screenshot dei video registrati il 14.06.2021

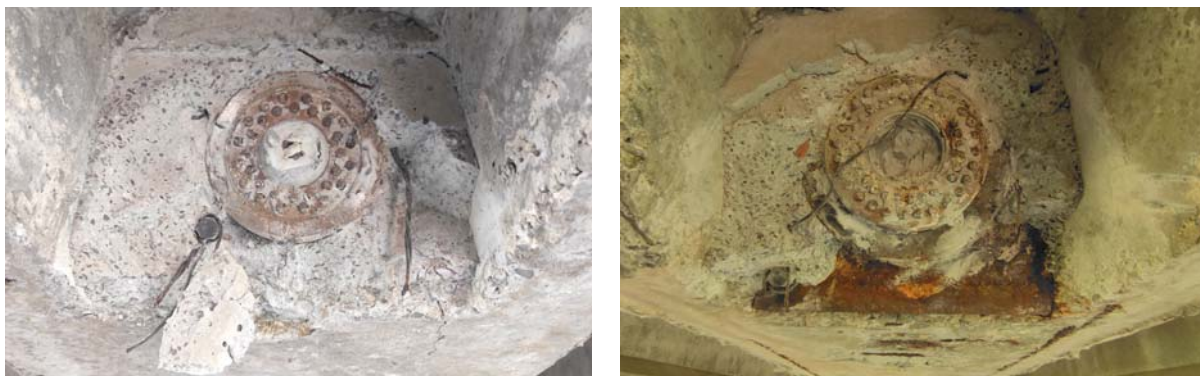
Figura 5.12: – teste di partenza dei cavi di precompressione, rilevate presso le travi su pila

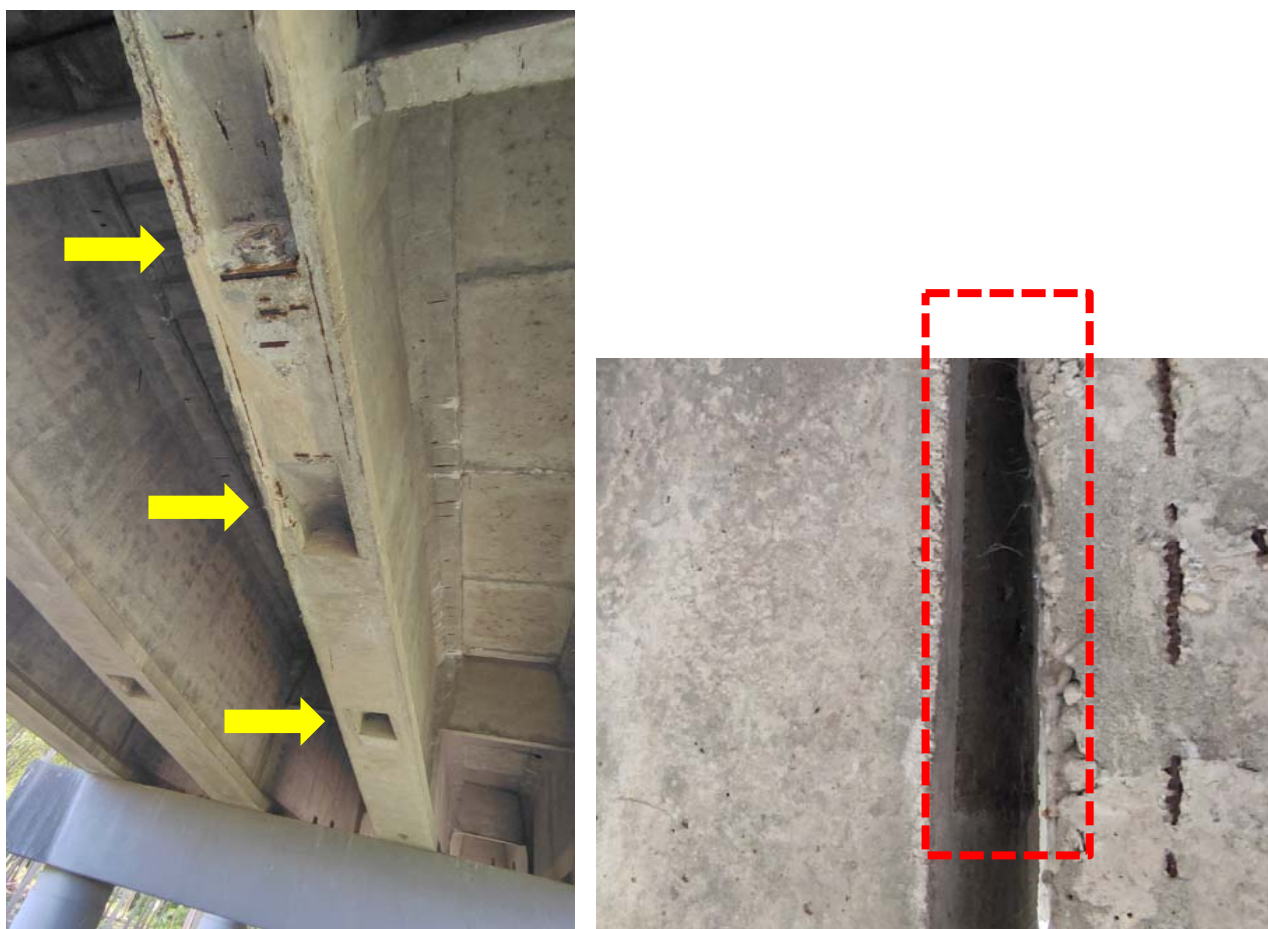
Sebbene di testa alla sella portante, impalcato su pila, sia evidente un getto integrativo che sembra una nicchia di partenza di un cavo di precompressione, dalle verifiche di tracciato eseguite, non è stato rilevato nessun cavo. Per le travi su pila, invece degli ipotizzati 4 cavi per trave, sono stati in realtà rilevati solamente 3 cavi, e nessuno all'interno della sella. Da questo probabilmente deriva anche il fenomeno di fessurazione a 45° rilevato sulle selle portanti, fenomeno che non si manifesta sulle selle portate, le quali hanno al loro interno probabilmente un cavo di precompressione.

Figura 5.13: – teste di partenza dei cavi di precompressione, rilevate presso le travi su pila

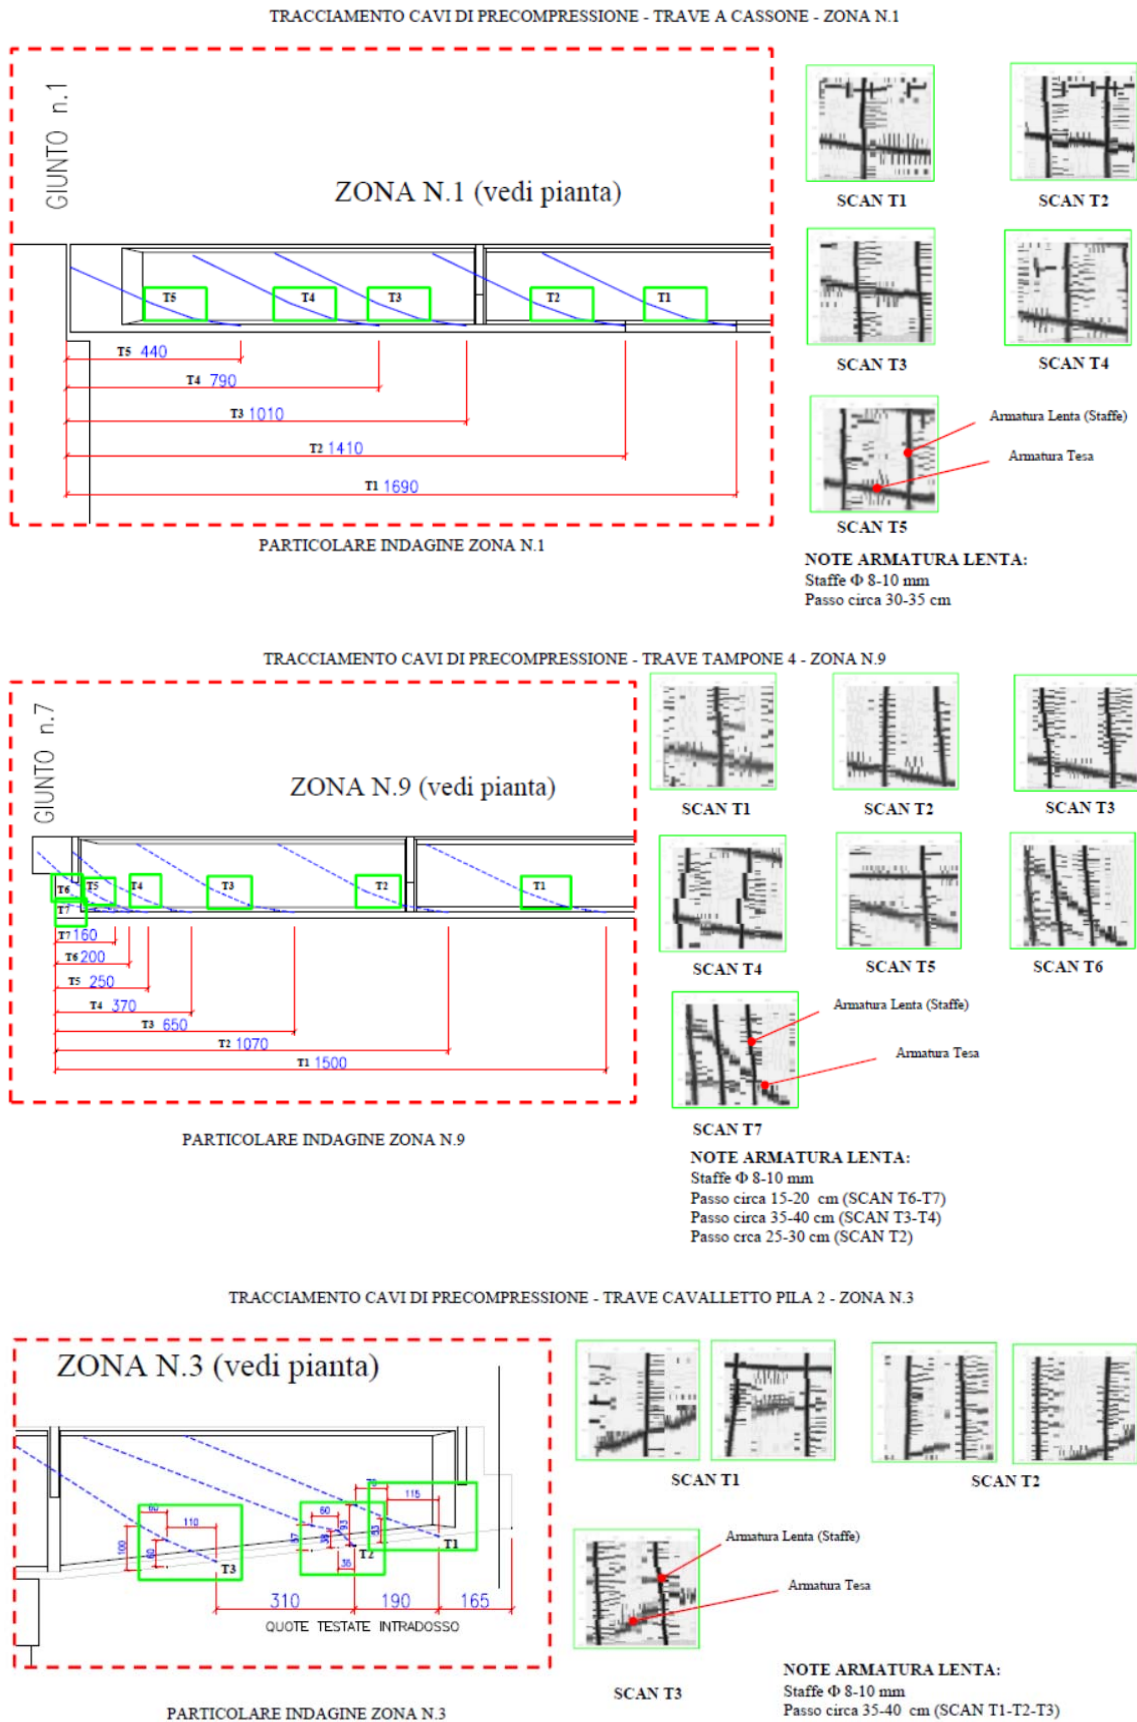
Ulteriore particolarità rilevata, la campata presso la spalla sinistra, costituita da una sezione a cassone realizzata in opera, avente lunghezza di 50m, invece che dei 40 metri delle altre travi tampone, contiene 5 cavi di precompressione invece che 7 come le travi tampone.

Figura 5.14: – estratti dei rilievi di tracciato eseguiti

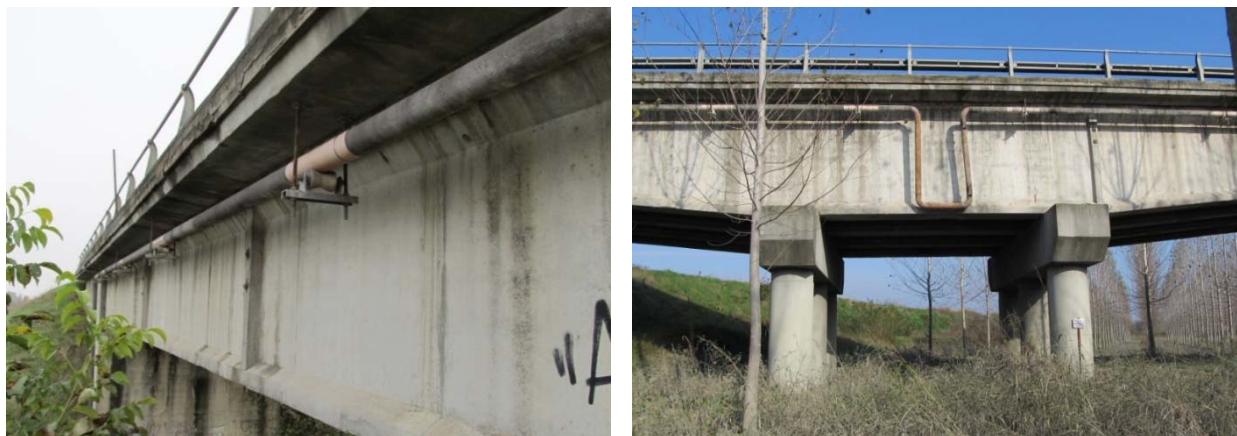
Figura 6.1: – condotta gas metano lato di monte (foto sx), giunto di dilatazione della condotta (foto dx)

Non essendo previsto in questo appalto il rifacimento del cordolo e della barriera, non si ritiene ci possano essere significative interferenze con la condotta.

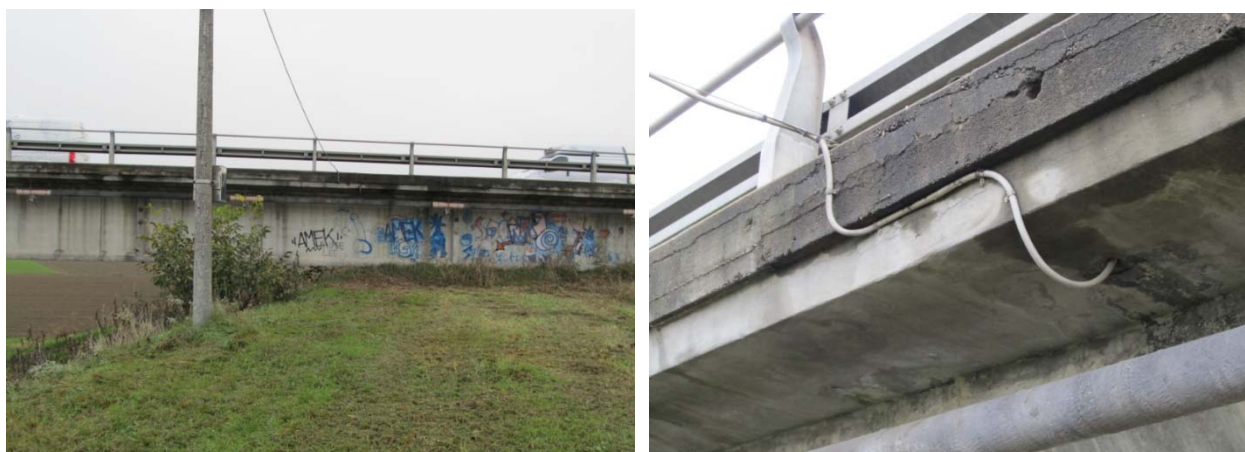
In prossimità della spalla di Dosolo, si rileva la presenza di una linea aerea BT entrante nel marciapiede lungo il lato di monte. Il cavo alimenta gli impianti presenti lungo il ponte, ed in particolare i corpi illuminanti in corrispondenza dell'idrometro.

Figura 6.2: – palo con linea aerea BT (foto sx), cavo linea BT entrante nel cordolo lato di monte (foto dx)

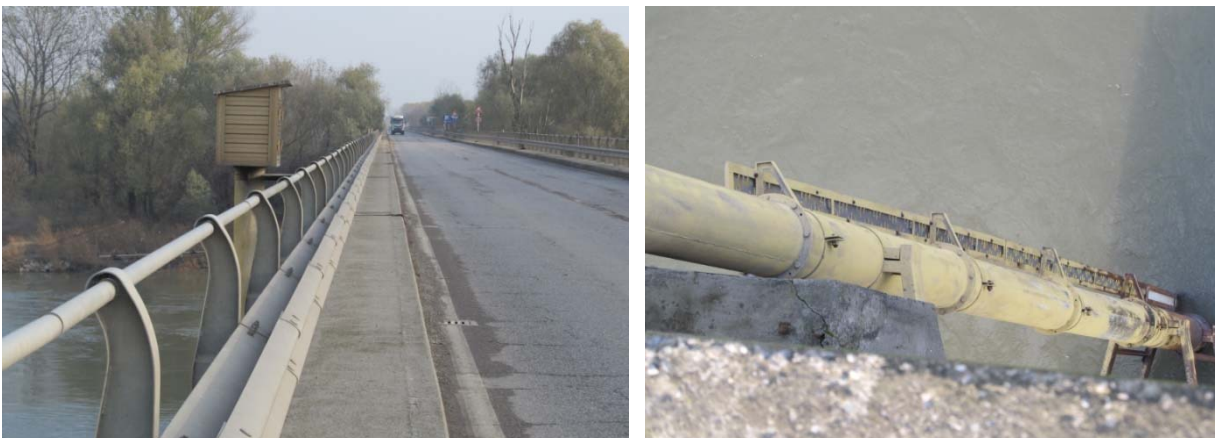
Figura 6.4: – idrometro AIPO presente sul lato di valle del ponte, al centro dell'alveo di magra

Sul lato di valle, in posizione centrale rispetto all'alveo di magra, si rileva la presenza dell'idrometro di AIPO. Prima dell'inizio dei lavori, il dispositivo dovrà essere rimosso, in quanto attualmente non in funzione.

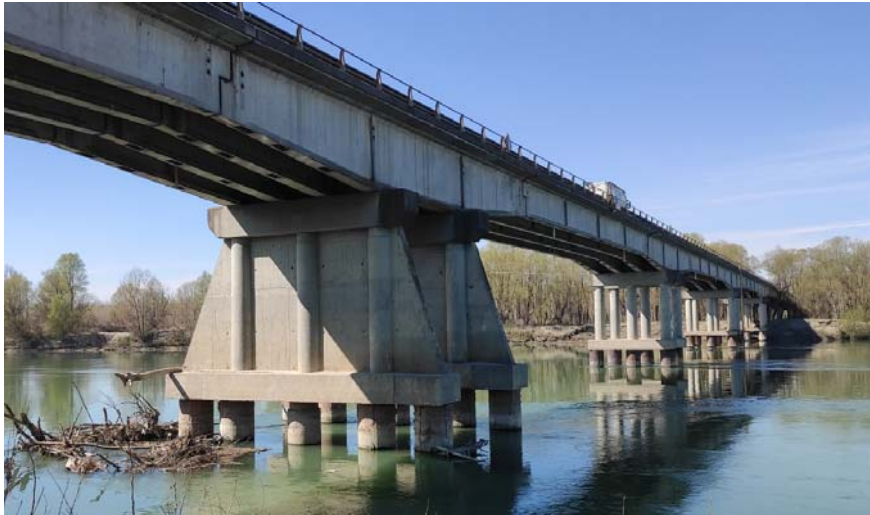
Figura 9.3: –foto delle pile in alveo. In primo piano la pila 9, a seguire la 8, 7 e 6

Tra gli obiettivi principali del documento preliminare alla progettazione, è previsto il consolidamento delle pile in alveo, mediante realizzazione di pali aggiuntivi da collegare strutturalmente ai fusti esistenti, replicando in linea di principio quanto già realizzato (in concomitanza con la realizzazione del ponte) per la pila 9. Da fonti locali, si è scoperto, che, nel corso della realizzazione dell'opera, causa un urto con un'imbarcazione, la pila 9 è stata da subito rinforzata con pali aggiuntivi ed un setto in c.a. di irrigidimento.

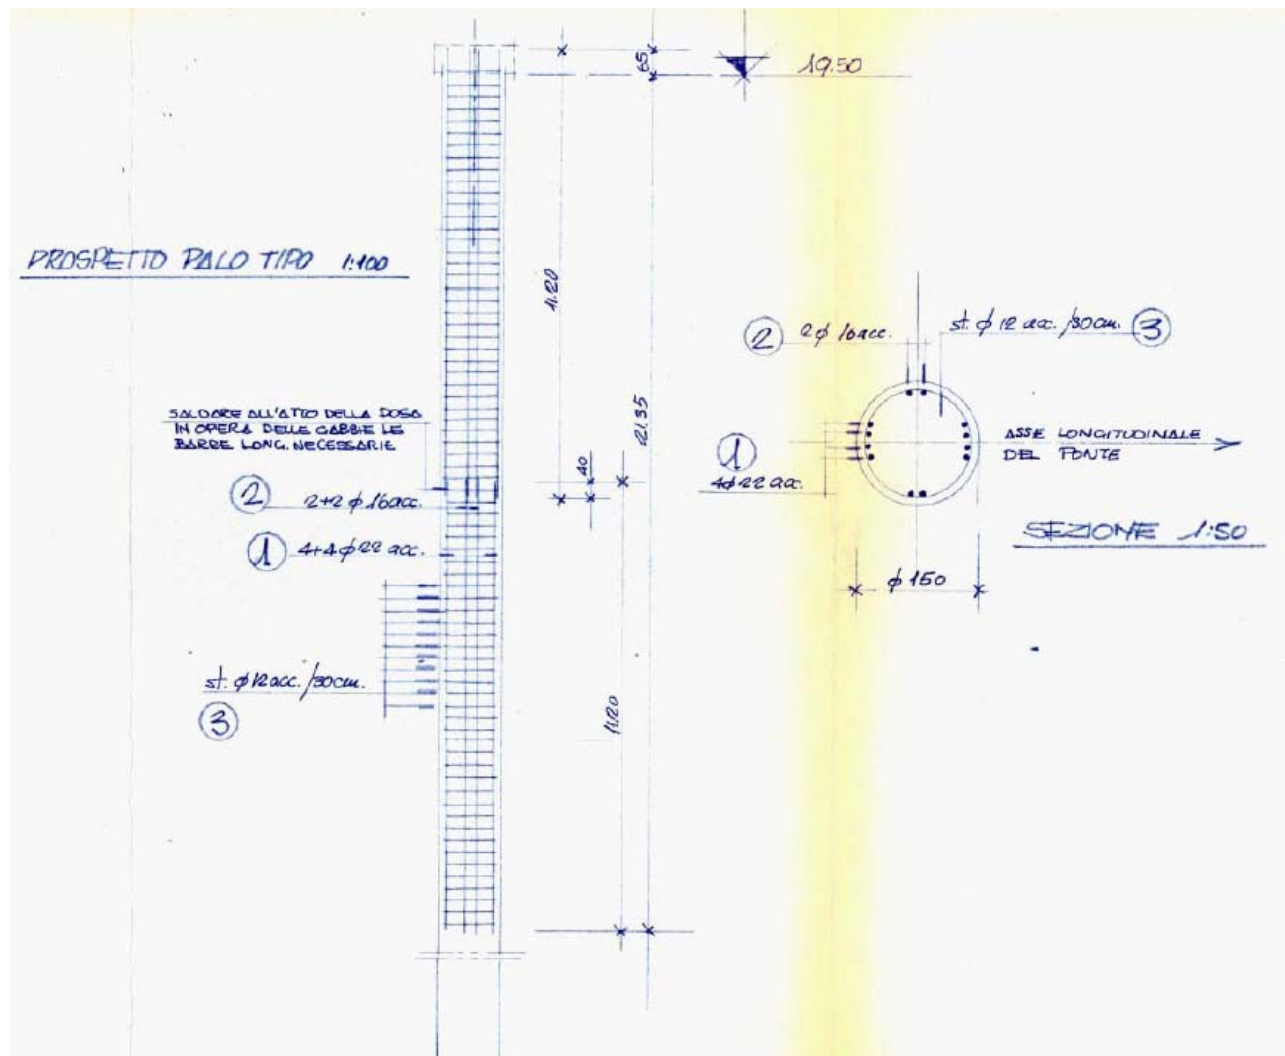
Dalle verifiche strutturali condotte, e riportate nella relazione di verifica di vulnerabilità sismica eseguita, si rileva che la sezione originaria dei pali di fondazione risulta comunque adeguata alla spinta idrodinamica. L'intervento di rinforzo ha l'obiettivo di fermare l'attuale degrado in atto e migliorare sismicamente il sistema fondazionale.

Figura 9.4: –foto delle pile in alveo. In primo piano la pila 9, a seguire la 8, 7 e 6

Considerato che non è precisamente valutabile l'entità dell'incastro tra palo e traverso, si prevede la realizzazione di un rialzo di quest'ultimo al fine di migliorare il collegamento tra i due elementi strutturali. L'armatura longitudinale del ristaffaggio dovrà essere prolungata attraverso il traverso e collegata a quest'ultimo.

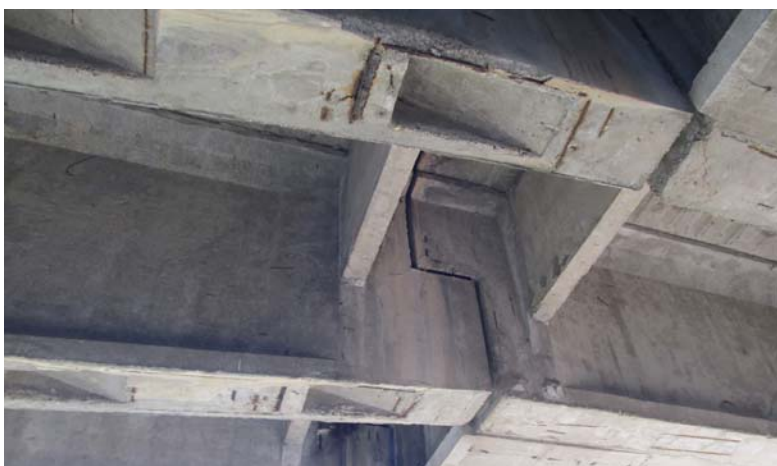
Si segnala che, almeno per le travi dell'impalcato a mensola su pila, sono visibili le sedi che contengono la testa dei cavi. Lo stesso non è visibile per le travi tampone, le cui teste dei cavi sono nascoste all'interno della soletta o in testata alla trave.

Figura 9.11: – sedi delle testate dei cavi di precompressione

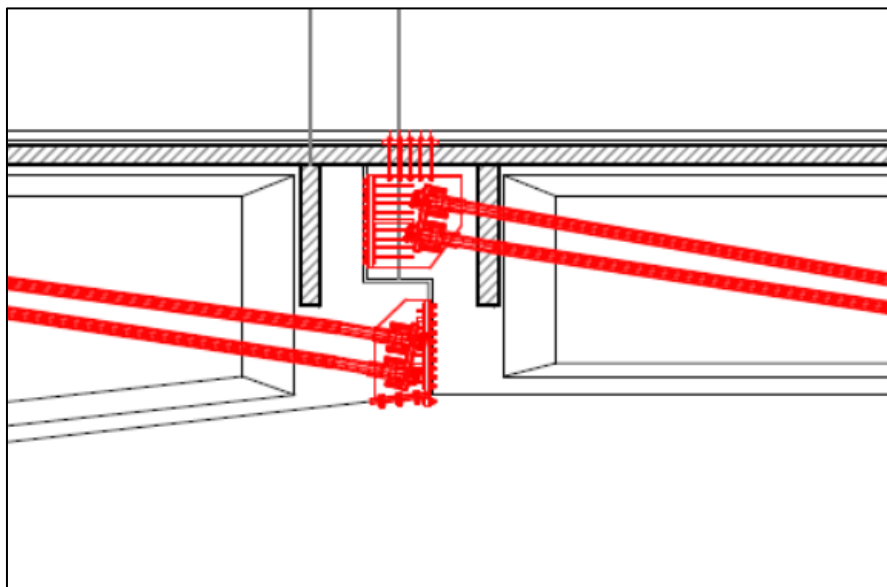
Dalla verifica del tracciato dei cavi di precompressione originaria, è stata rilevata l'assenza di un cavo in corrispondenza della sella portante delle travi su pila. Questa assenza, potrebbe essere la causa della presenza delle fessure a 45° presenti in corrispondenza delle selle. Infatti il dente portato, della trave tampone, al cui interno sono presenti cavi di precompressione, non manifesta lo stesso fenomeno fessurativo. L'intervento di progetto è stato pensato per dare un'ulteriore precompressione al dente portante della sella, e quindi compensare l'attuale carenza strutturale.

Figura 9.12: – Rinforzo con carpenteria metallica delle selle gerber – tratto mantovano

Si riporta di seguito la soluzione prevista per la messa in opera dei cavi esterni in corrispondenza delle selle. Il blocco di ancoraggio dei cavi, oltre a trasmettere il tiro dei cavi alla trave, applica un confinamento e compressione proprio in corrispondenza della sella, portata e portante, soluzione che andrà a risolvere lo stato fessurativo riscontrato nella progettazione del primo lotto d'intervento.

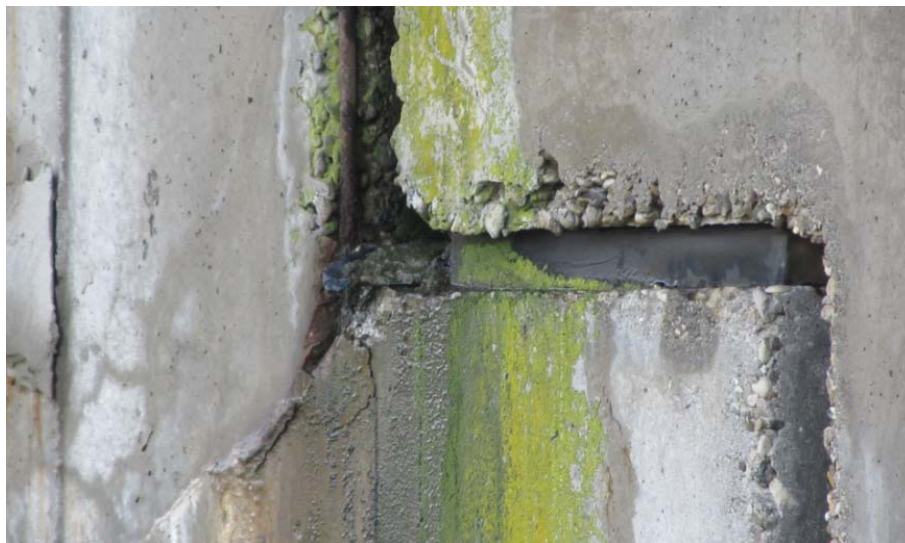
Figura 9.14: – foto di un appoggio presente sul tratto in alveo

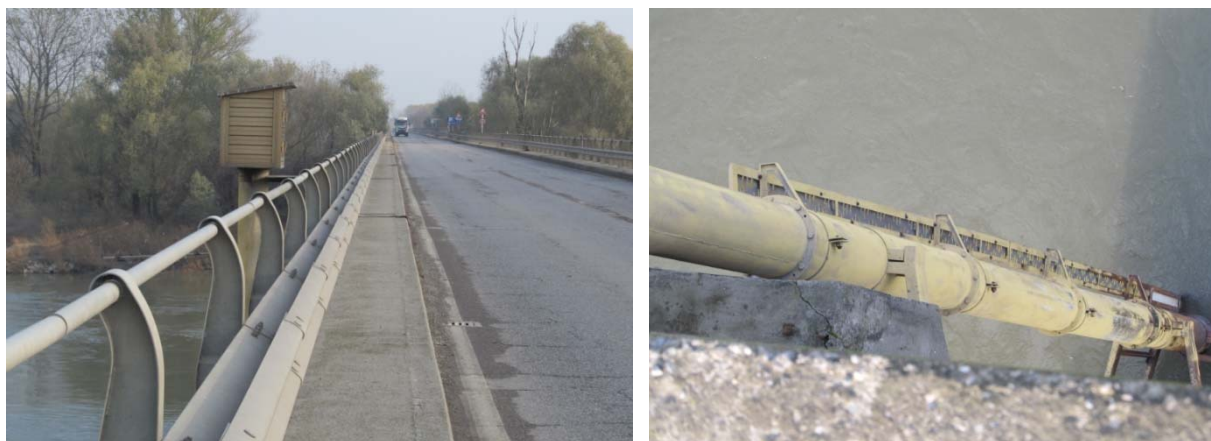
Figura 9.16: – idrometro AIPO presente sul lato di valle del ponte, al centro dell'alveo di magra

L'idrometro sarà smontato mediante l'ausilio di mezzo di sollevamento posizionato sopra l'impalcato, e piattaforma elevatrice posizionata su pontone per l'accesso in quota da parte del personale impiegato nella lavorazione.

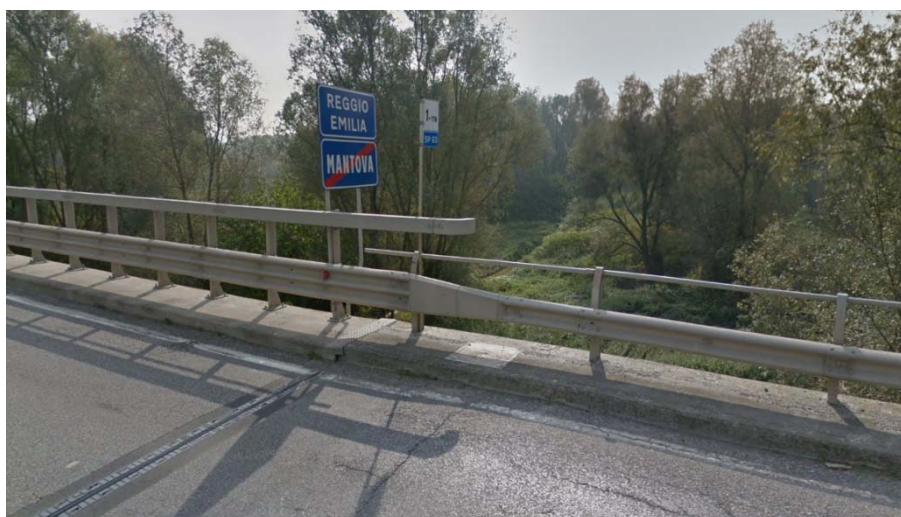
Figura 9.17: – foto del cambio di tipologia di barriera stradale
