SERVIZIO INFRASTRUTTURE, MOBILITÀ SOSTENIBILE E PATRIMONIO

**MANUTENZIONE STRAORDINARIA DEL VIADOTTO SULLA CROSTOLINA,
 LUNGO LA S.P. 35, NEL COMUNE DI GUASTALLA**

Elaborato n°	Data Progetto	N° P.E.G.	Elaborato
2	30/09/2021	–	Relazione generale

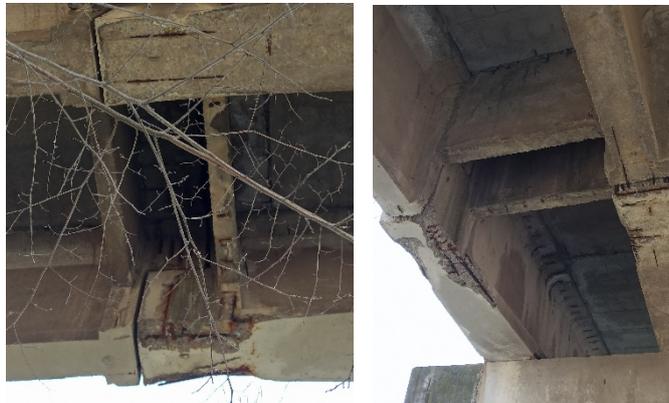
Nell'immagine è evidente il distacco del copriferro in corrispondenza dell'intradosso della sella Gerber dello sbalzo della trave principale. Sono anche evidenti le staffe dell'estradosso della sezione a T e dell'intradosso del traverso.

- risanamento corticale delle strutture in c.a., ovvero ripristino delle parti ammalorate e protezione delle parti ancora in discreto stato, per garantirne la durabilità nel tempo, l'impermeabilizzazione e la protezione all'anidride carbonica;

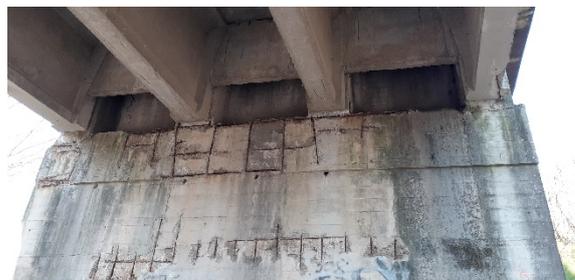
Sono presenti tracce diffuse di degrado sui paramenti dei muri controterra gettati in opera in cui si intravede la maglia strutturale delle armature superficiali.

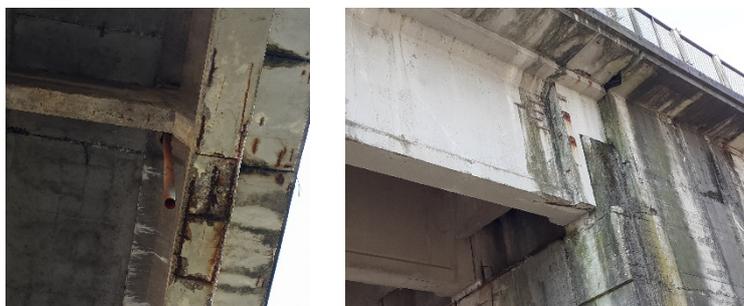
In corrispondenza dei punti di scolo delle acque meteoriche dalla piattaforma stradale sono evidenti profondi segni di degrado dovuti alla carbonatazione, facilitata dall'ambiente umido) e alla presenza dei cloruri in soluzione.

- rifacimento della pavimentazione stradale, consistente nella scarifica degli strati bituminosi, impermeabilizzazione dell'estradosso dell'impalcato nelle zone maggiormente degradate e rifacimento del binder e completo rifacimento del tappeto d'usura
- sostituzione dei giunti di dilatazione deteriorati e ripristino del sistema di raccolta delle acque piovane;

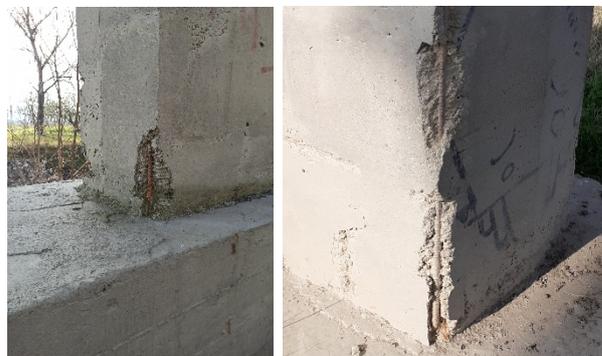
Le strutture verticali, in apparenza, sembra abbiano sofferto meno il degrado, si sono rilevati piccoli punti alla base delle pile con espulsione del copriferro.
