MANUTENZIONE STRAORDINARIA DEL PONTE SUL FIUME PO TRA GUASTALLA (RE) E DOSOLO (MN)

PROGETTO ESECUTIVO

PARTE GENERALE

RELAZIONE TECNICO ILLUSTRATIVA GENERALE

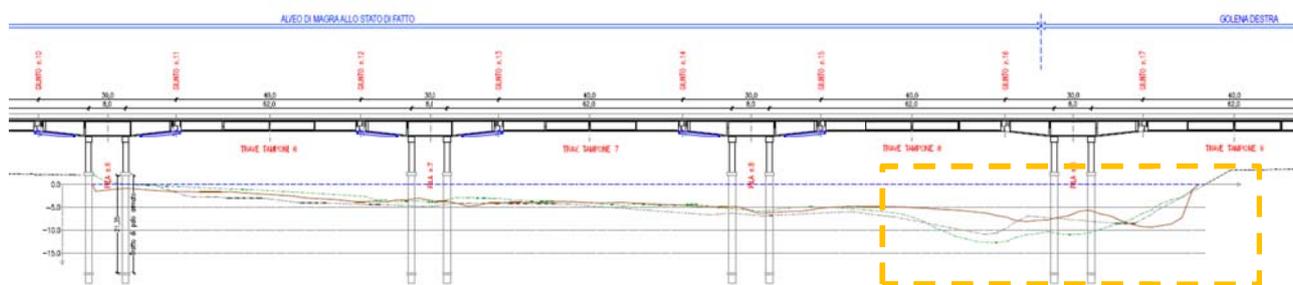
Figura 5.4: – evoluzione del profilo batimetrico da metà anni '90. Talweg stabilizzato in prossimità pila 9

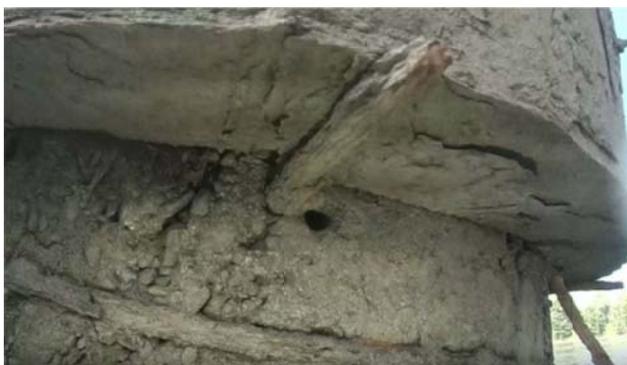
- i pali di fondazione delle pile 7, 8 e 9 sono realizzati mediante camicia in lamierino. Il rivestimento è corrosivo e presenta sfogliamento nel tratto sommitale di bagna asciuga. Nel tratto immerso è comunque corrosivo e nasconde armature esposte e senza copriferro.
- I pali della pila 6 sono realizzati senza camicia in lamierino, probabilmente grazie alla realizzazione di una tura provvisoria. Di conseguenza la sezione del palo presenta irregolarità dovute alla trivellazione nel terreno.
- Presenza diffusa di armatura esposta, similmente a quanto visibile al di sopra del pelo dell'acqua in condizioni di magra.

Figura 5.5: – alcuni screenshot dei video registrati il 14.06.2021

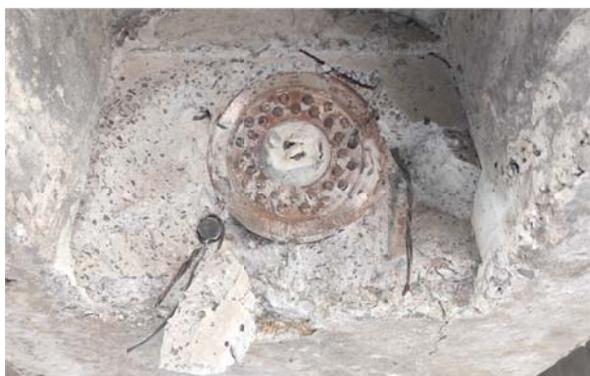
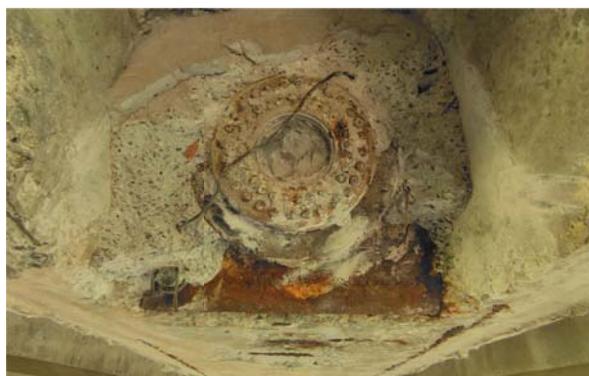
Parallelamente è stata eseguita una scarifica di alcune tasche/sedi delle testate di partenza dei cavi nelle travi su pila, al fine di verificare numero e tipologia di fili.

Figura 5.12: – teste di partenza dei cavi di precompressione, rilevate presso le travi su pila

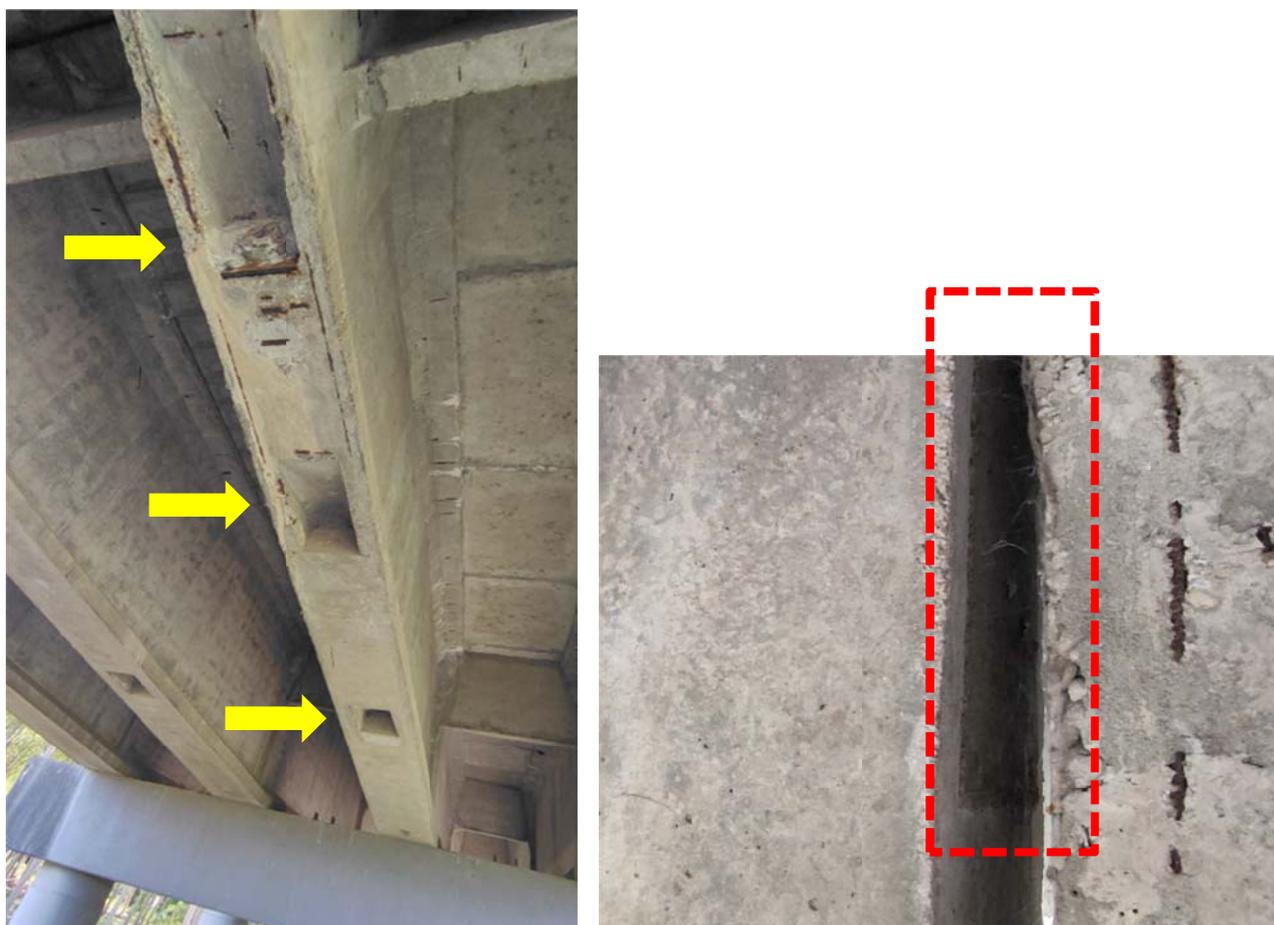
Sebbene di testa alla sella portante, impalcato su pila, sia evidente un getto integrativo che sembra una nicchia di partenza di un cavo di precompressione, dalle verifiche di tracciato eseguite, non è stato rilevato nessun cavo. Per le travi su pila, invece degli ipotizzati 4 cavi per trave, sono stati in realtà rilevati solamente 3 cavi, e nessuno all'interno della sella. Da questo probabilmente deriva anche il fenomeno di fessurazione a 45° rilevato sulle selle portanti, fenomeno che non si manifesta sulle selle portate, le quali hanno al loro interno probabilmente un cavo di precompressione.

Figura 5.13: – teste di partenza dei cavi di precompressione, rilevate presso le travi su pila

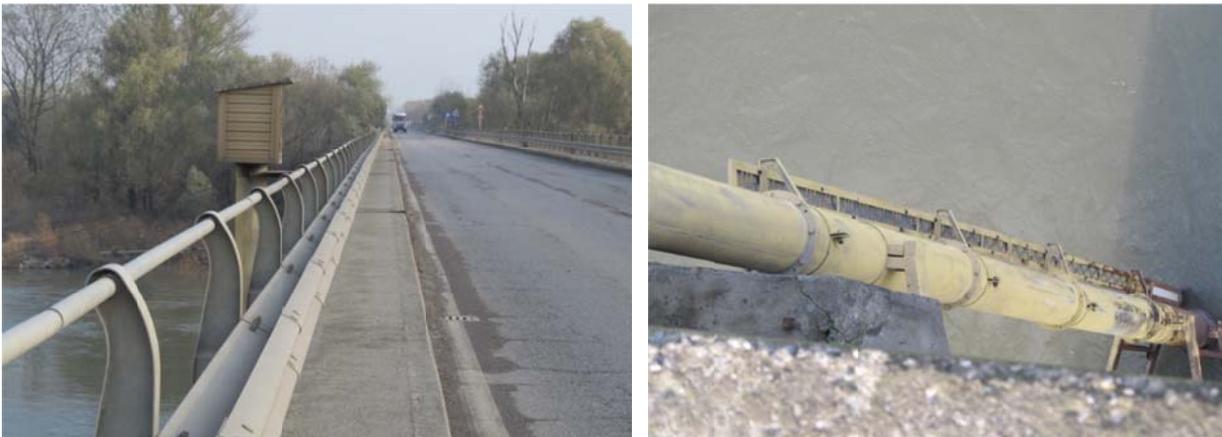
Figura 6.4: – idrometro AIPO presente sul lato di valle del ponte, al centro dell'alveo di magra

Sul lato di valle, in posizione centrale rispetto all'alveo di magra, si rileva la presenza dell'idrometro di AIPO. Prima dell'inizio dei lavori, il dispositivo dovrà essere rimosso, in quanto attualmente non in funzione.

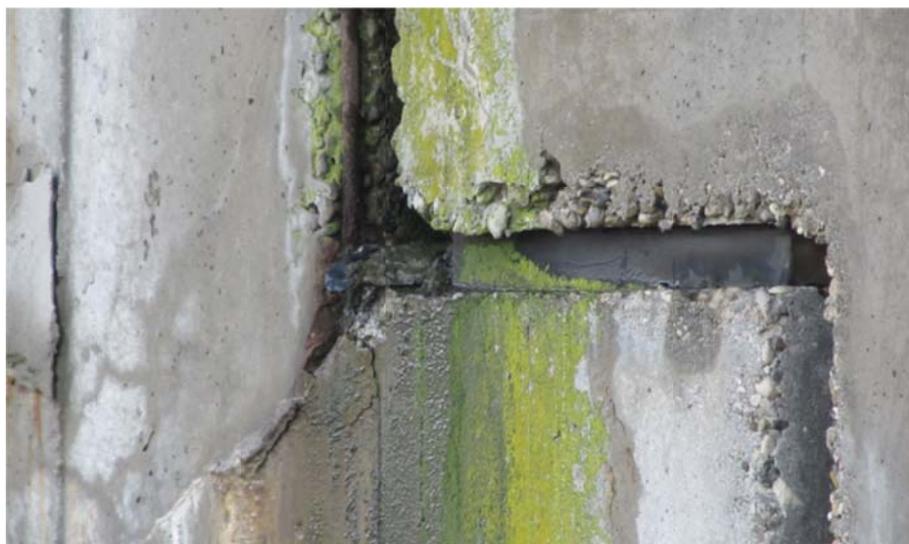
Dalle verifiche condotte anche in sede di esecuzione dei lavori del primo lotto, si rileva l'assenza di degradi e fenomeni che comportino la necessità della sostituzione degli attuali dispositivi.

Figura 9.14: – foto di un appoggio presente sul tratto in alveo

Il progetto prevede tuttavia tra le lavorazioni previste la possibilità di sostituire quelli in corrispondenza della pila 11 e spalla sinistra, non tanto per particolari problemi di degrado, ma per necessità di messa in opera delle carpenterie di testata dei cavi di precompressione esterni.

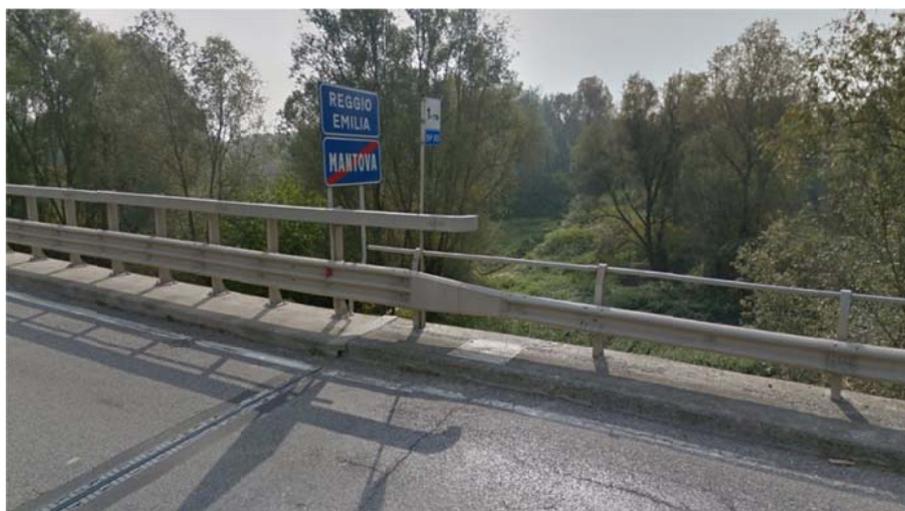
Figura 9.17: – foto del cambio di tipologia di barriera stradale
