### INTERVENTI DI MESSA IN SICUREZZA DEL PONTE POSTO SULLA SP 513R AL KM 22+018 TRA SAN POLO (RE) E TRAVERSETOLO (PR)

**RELAZIONE GENERALE**

SETTEMBRE 2021

Prof. Ing. Alberto Bizzarri

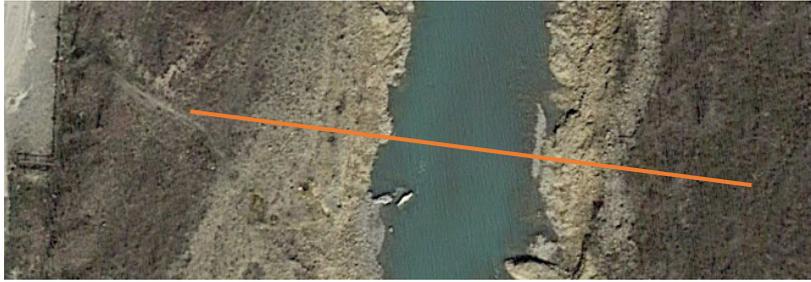
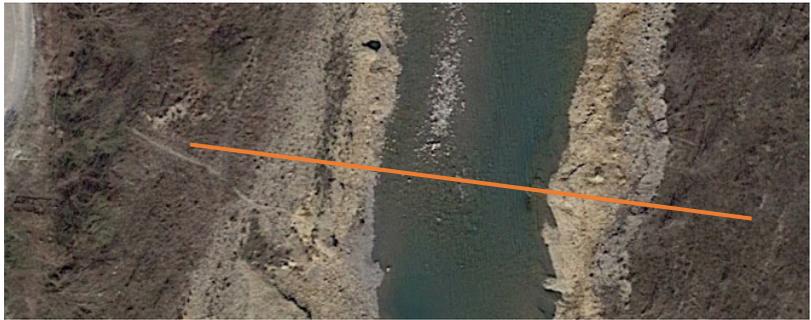
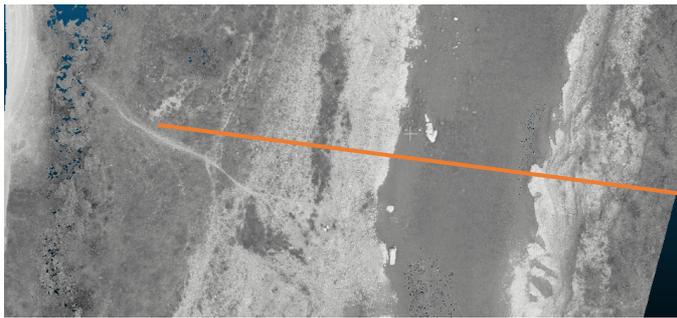
In particolare, il fondo dell'alveo inciso nell'argilla si è abbassato di circa un metro nella sezione di valle del tratto rilevato, e di solo pochi decimetri nella sezione prescelta per la realizzazione della soglia di controllo di progetto; nella sezione al piede dello scivolo della traversa, si sono create due fosse di erosione, in corrispondenza di due depressioni dello scivolo lungo le quali si incanala la corrente di magra e di morbida; gli abbassamenti medi annui misurati restano comunque inferiori di un ordine di grandezza rispetto a quelli riscontrati dal 2009 al 2015.

Si deve infine segnalare la forte erosione che ha interessato la sponda sinistra dell'alveo inciso scavato nell'argilla; nella sezione di imposta della soglia di controllo, la sponda parmense, a parete subverticale, interessata dalla "botta" di corrente proveniente dal piede dello scivolo sottostante la gaveta, si è spostata verso ovest di quindici metri; la ampiezza della traslazione si riduce progressivamente avvicinandosi da valle verso monte alla traversa.

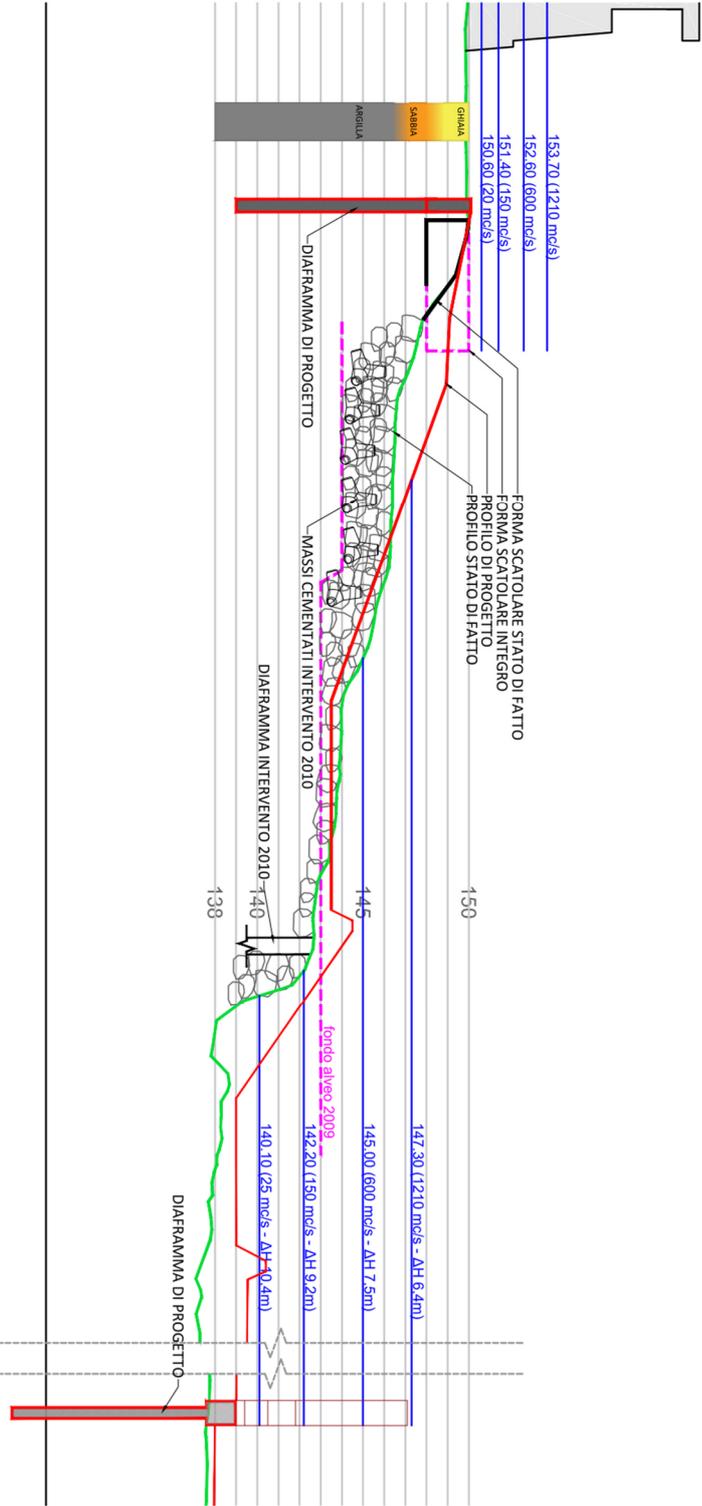
L'esame dello stato attuale della traversa evidenzia il grave stato di dissesto dello scatolare a sezione rettangolare che costituisce la gaveta (con soglia a 150 m s.m. e sviluppo di 78 m), dello scivolo a valle della gaveta (con sommità a quote spesso inferiori alla quale del piano di appoggio dello scatolare), del pianetto compreso fra il piede dello scivolo e la scogliera posta alla base della traversa, in parte crollata e con appoggio sul fondo argilloso intorno a quota 139 m s.m.; due fosse di erosione presentano quote di fondo inferiori a 138 m s.m., ed espongono la scogliera inferiore al rischio di nuovi cedimenti.

- il manufatto scatolare che costituisce la gaveta centrale, con soglia a 150 m s.m., risulta gravemente dissestato, a causa del crollo della parete verticale di valle, di parte della soletta inferiore, e della soletta superiore; fortunatamente, sembra ancora integra la parete verticale di monte, che mantiene stabile il "livello di base" della traversa a 150 m s.m., a tutela delle fondazioni delle vicine pile del ponte; la stabilità nei confronti dello scorrimento orizzontale verso valle dei resti dello scatolare e della sua rotazione rispetto al lembo di valle della superficie di appoggio della soletta di base risulta precaria, considerando che tale superficie si è ridotta fino ad un terzo della superficie iniziale; per lunghi tratti, a causa della rovina del sottostante manufatto in C.A. che costituiva il bacino di dissipazione a scala di stramazzi, il paramento superiore della traversa si è abbassato sotto il piano di appoggio del soprastante scatolare; per porre rimedio a questa critica situazione, che ha fortemente aggravato la situazione dell'opera al 2015, si propone di realizzare a monte dello scatolare, in sostituzione della palificata del progetto del 2015, un diaframma infisso

- lo scivolo in massi cementati della sua parte critica, sottostante la gaveta, ove è avvenuto il crollo di gran parte del bacino di dissipazione a scala di stramazzi esistente fino al 2009, presenta una superficie estremamente irregolare, che non consente di ottenere una dissipazione significativa del carico (salto geodetico di circa 12 m) e che concentra in due punti al piede del paramento le portate di magra-morbida, per le quali è assente il cuscino d'acqua da rigurgito che potrebbe favorire la dissipazione della corrente idrica al piede e ridurre i processi erosivi responsabili dello scalzamento al piede della traversa; in questo caso, il rimedio proposto consiste nel risezionamento e nella riprofilatura del paramento di valle della traversa, che già presenta una ampia superficie intermedia quasi orizzontale intorno a quota 144 m s.m., che sarebbe utilizzata per la formazione di un vero e proprio bacino di dissipazione intermedio.

- nell'argilla, con coronamento superiore a 150,00 m s.m., con funzioni idrauliche (rendere stabile la gaveta con garanzia immediata di salvaguardia delle pile del ponte ed intercettare i flussi di filtrazione sotto la traversa) e strutturali (migliorare le condizioni critiche di stabilità del manufatto scatolare e dell'intera traversa, dalle pile del ponte fino all'unghia di valle);

La nuova configurazione assegnata alla traversa, ed il suo funzionamento idraulico controllato da due bacini di dissipazione a valle con salti di altezza rispettivamente pari a  $150 - 143,50 = 6,50$  m e  $143,50 - 139 = 4,50$  m (anziché un unico salto di 11 m), nonché da una soglia di controllo dell'erosione posta 50 m a valle, con gaveta a 140,50 m s.m., consentono di assicurare il corretto smaltimento delle portate a valle del ponte della S.P. 513 R in ogni condizione idrologica, senza rischi di erosione e di scalzamento al piede dei presidi idraulici progettati per la protezione delle pile del ponte stesso.
