Ripristino delle strutture in cemento armato e messa  
in sicurezza del piano viario del ponte sul torrente Secchiello  
sulla SP19 al km 13+100 in Comune di Villa Minozzo  
CUP C27H18002470001 e C27H18002480001

### PROGETTO ESECUTIVO

## RELAZIONE TECNICO ILLUSTRATIVA GENERALE

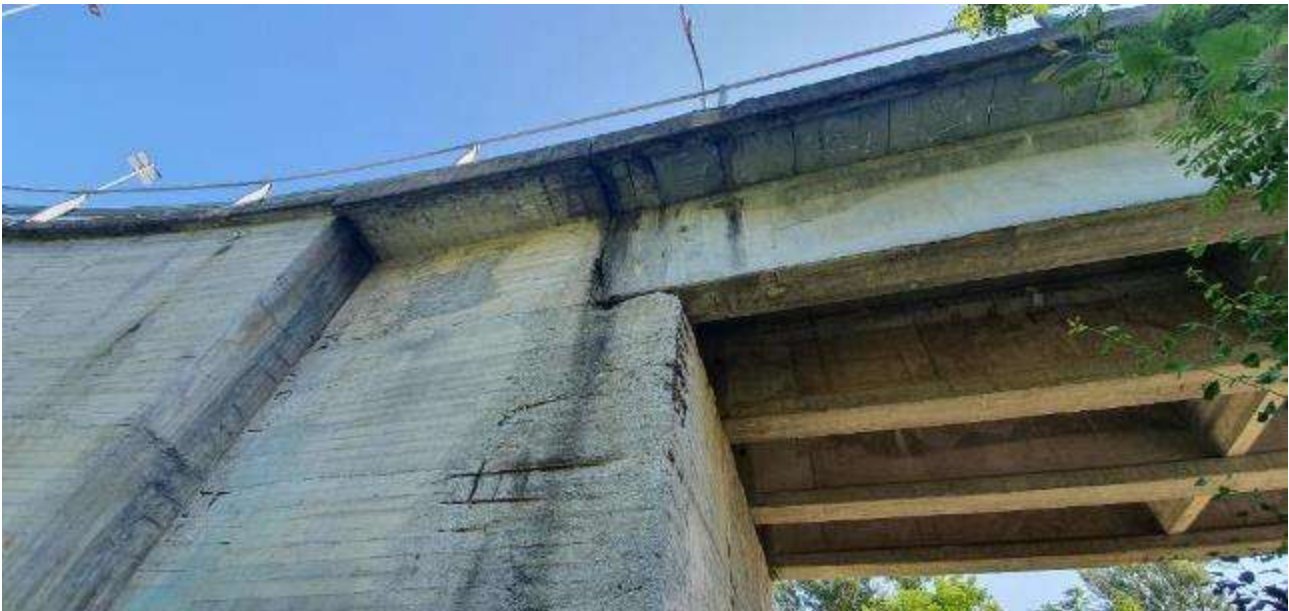
**Figura 5 - Vista spalla di appoggio ovest**

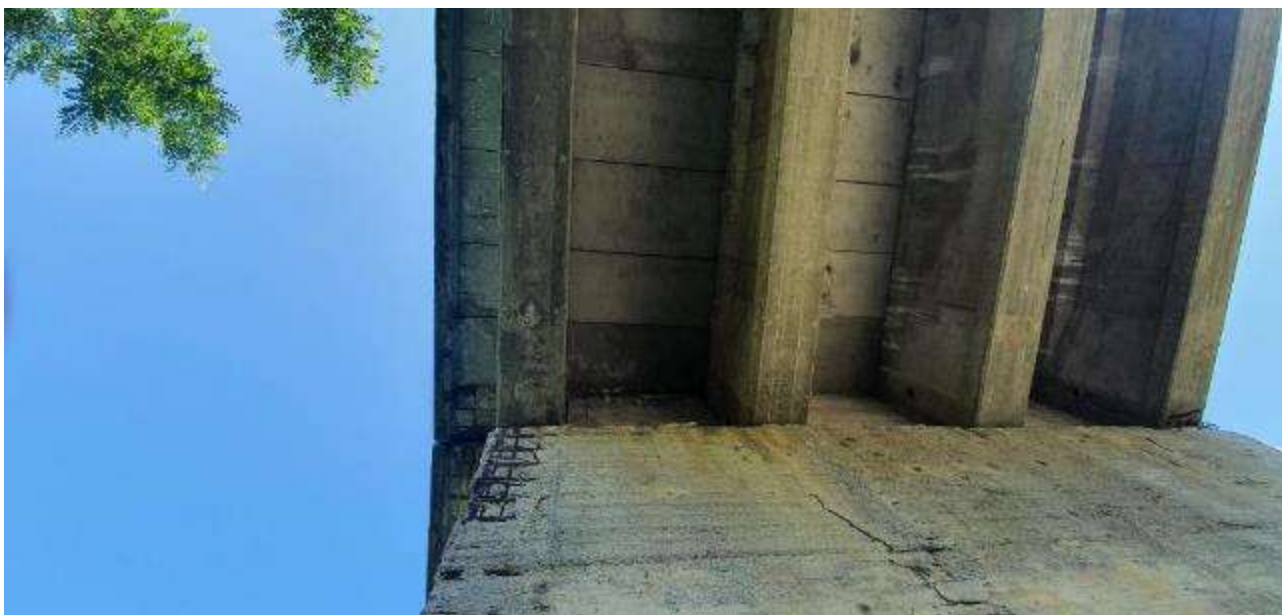
**Figura 6 - Vista muro spalla di appoggio ovest**

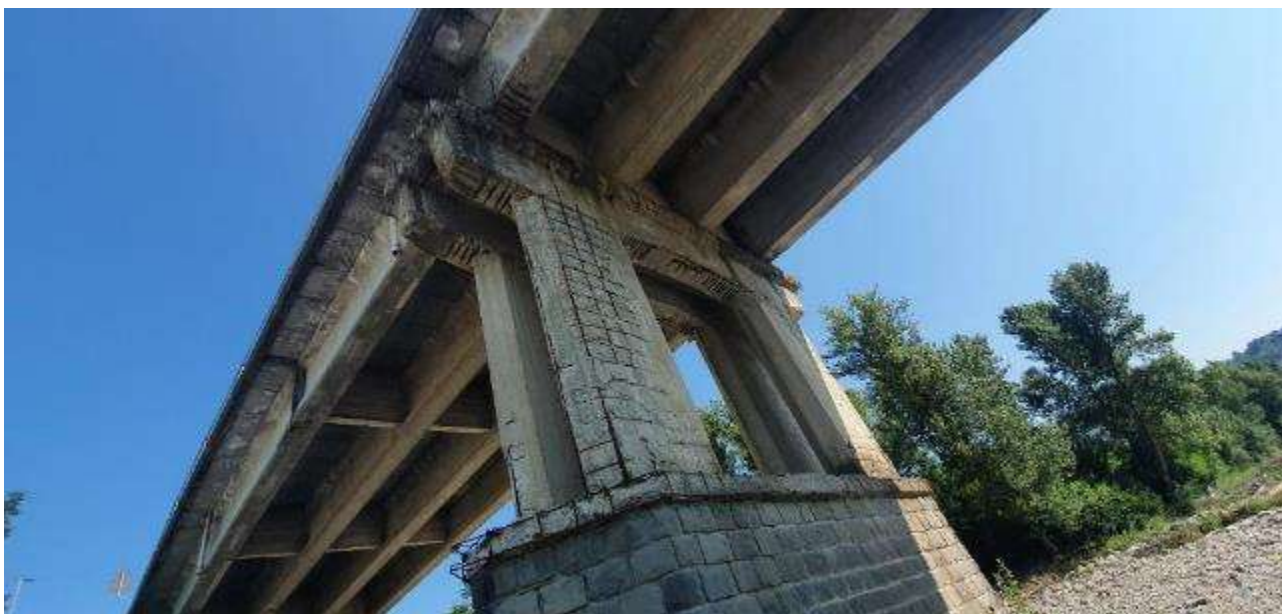
Le membrature strutturali più degradate risultano essere le pile, i pulvini e i traversi terminali posti nelle vicinanze delle zone di appoggio delle travi d'impalcato in cemento armato precompresso.

**Figura 7 - Vista del degrado di basamento-pila e trave pulvino**

Per quanto riguarda le pile si deve procedere ad un ringrosso armato, per non incrementare le masse e dunque i carichi in fondazione.

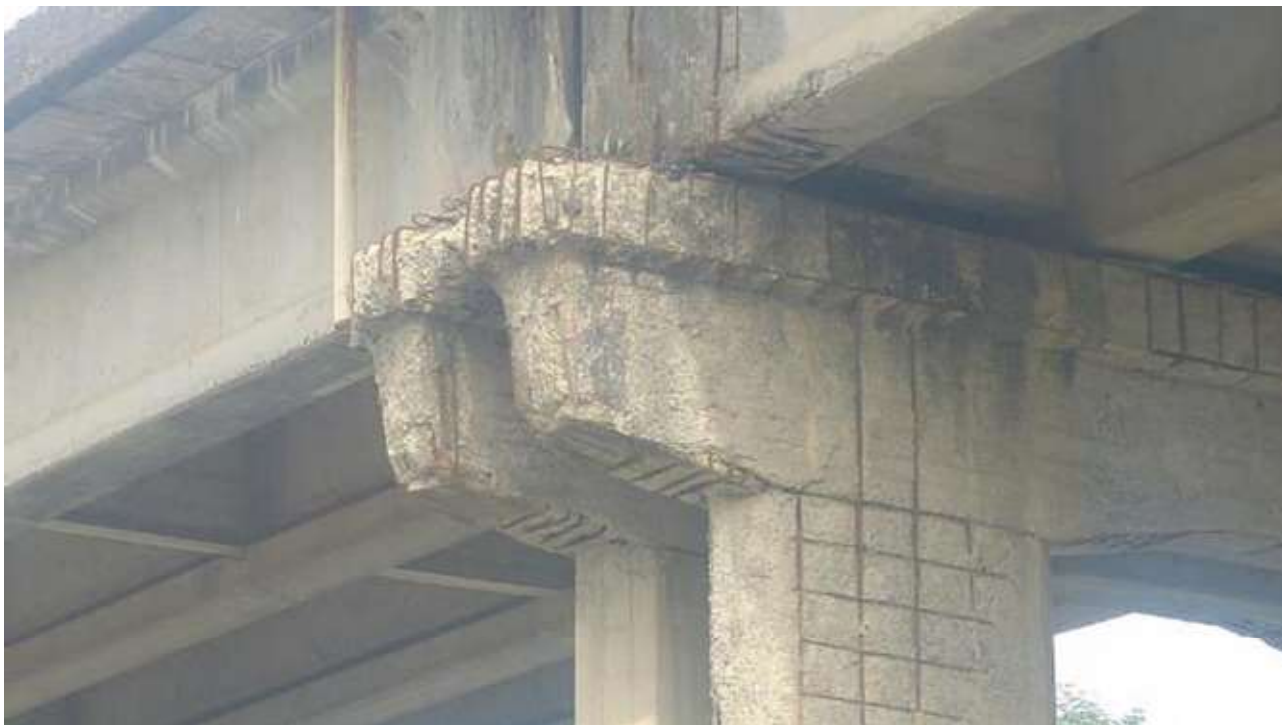
**Figura 8 - Vista degrado trave pulvino**

Per quanto riguarda le travi pulvino si deve procedere anche in questo caso ad un ringrosso armato.

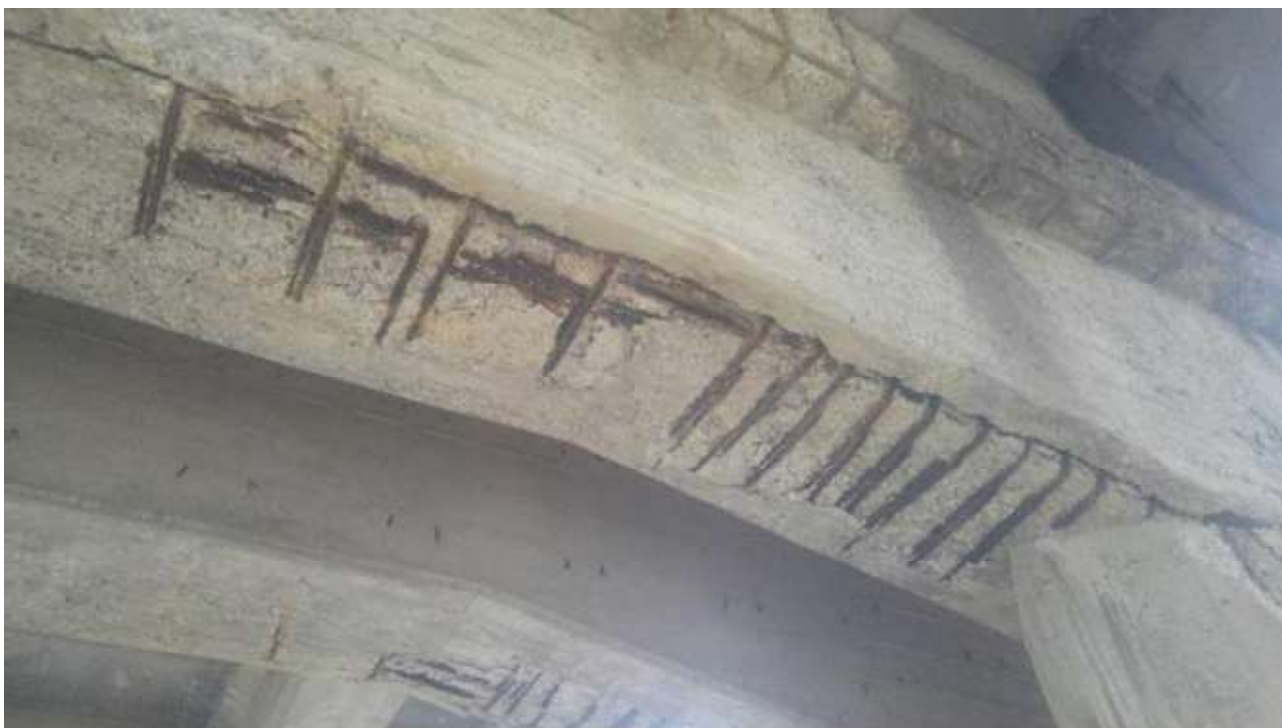
**Figura 9 - Vista degrado intradosso trave pulvino**

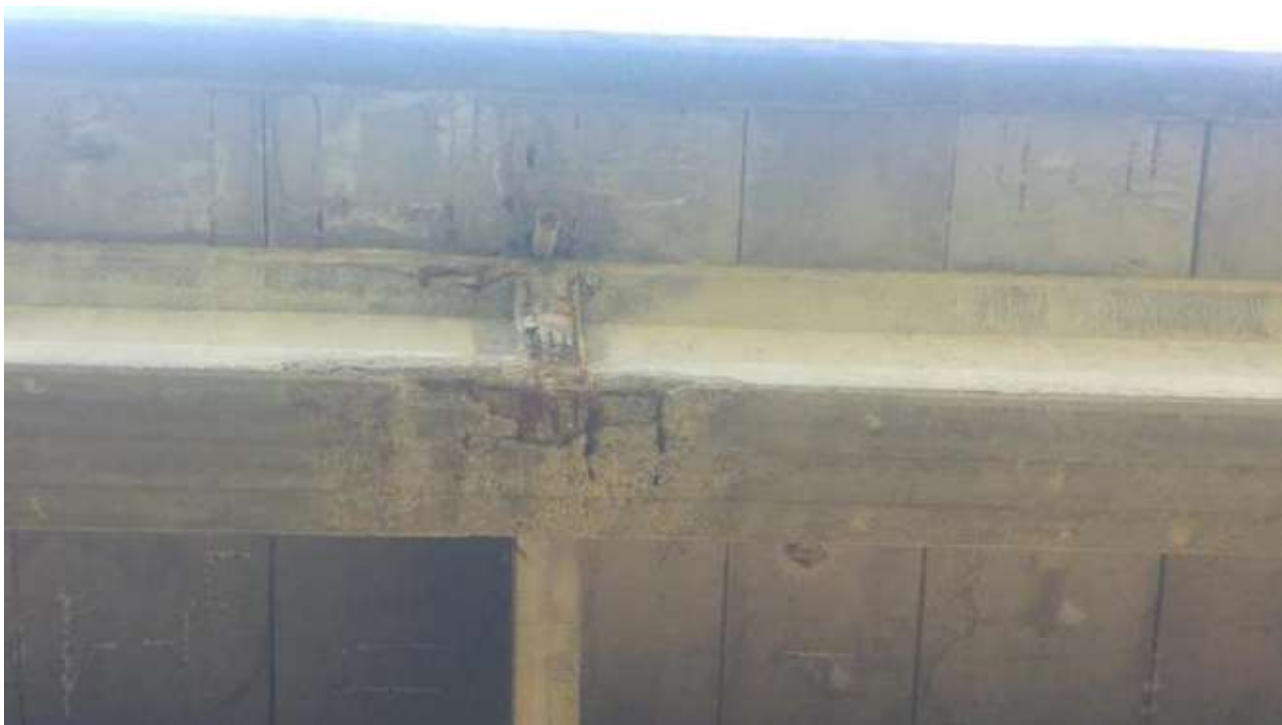
**Figura 10** - Vista degrado di testata di traverso intermedio

Per quanto riguarda i traversi si deve procedere con un ripristino del calcestruzzo degradato e alla risagomatura attraverso la realizzazione di nicchie intermedie al fine di potere creare l'accessibilità per gli interventi all'estradosso del pulvino e alle testate delle travi di impalcato in c.a.p.

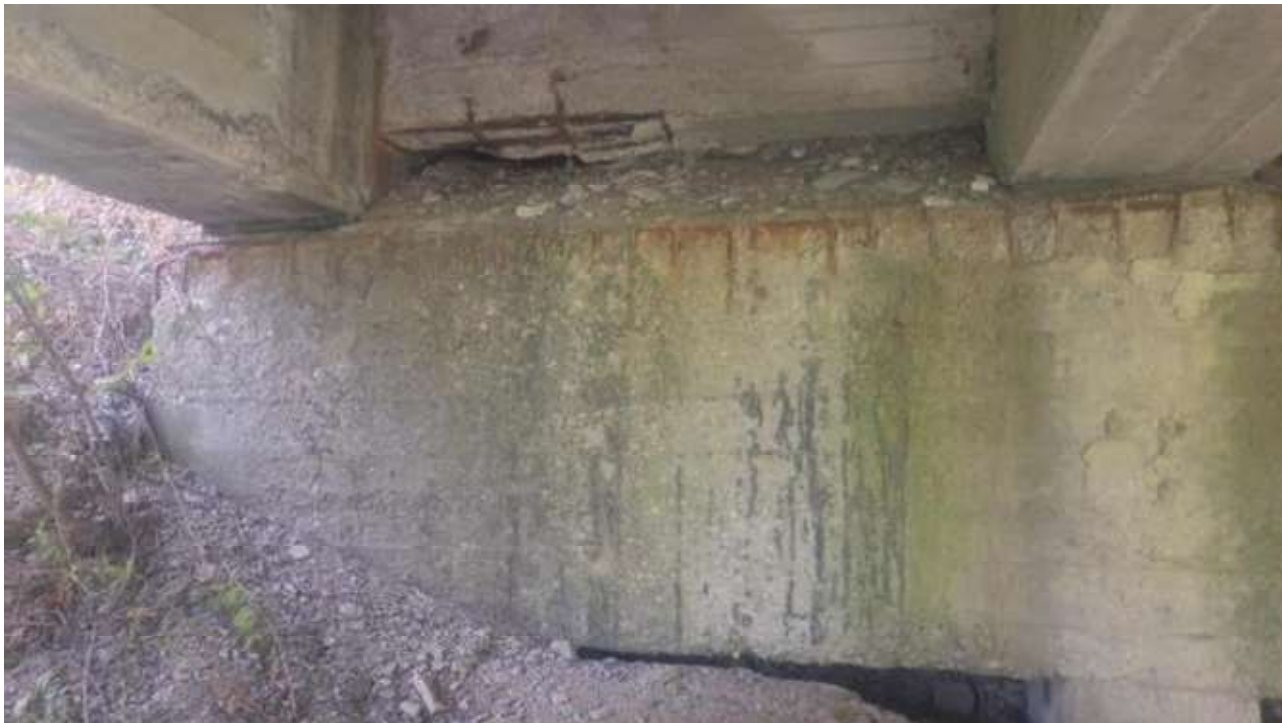
**Figura 11** - Vista degrado spalle est e traverso terminale
