Ripristino delle strutture in cemento armato e messa  
in sicurezza del piano viario del ponte sul torrente Secchiello  
sulla SP19 al km 13+100 in Comune di Villa Minozzo  
CUP C27H18002470001 e C27H18002480001

### PROGETTO ESECUTIVO

## RELAZIONE TECNICO ILLUSTRATIVA GENERALE

| REVISIONE | | | Redatto | | Verificato o Validato | |
|---|---|---|---|---|---|---|
| REL.<br>A.01.01 | | Data Progetto<br>Maggio 2022 | | | | |

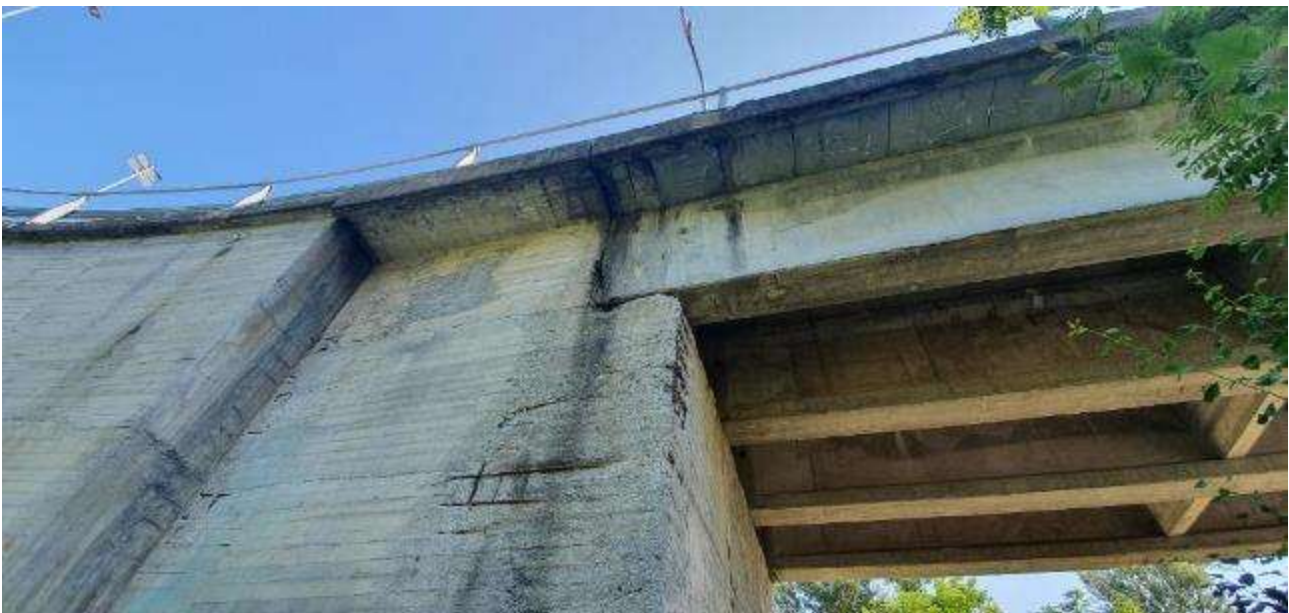
**Figura 5 - Vista spalla di appoggio ovest**

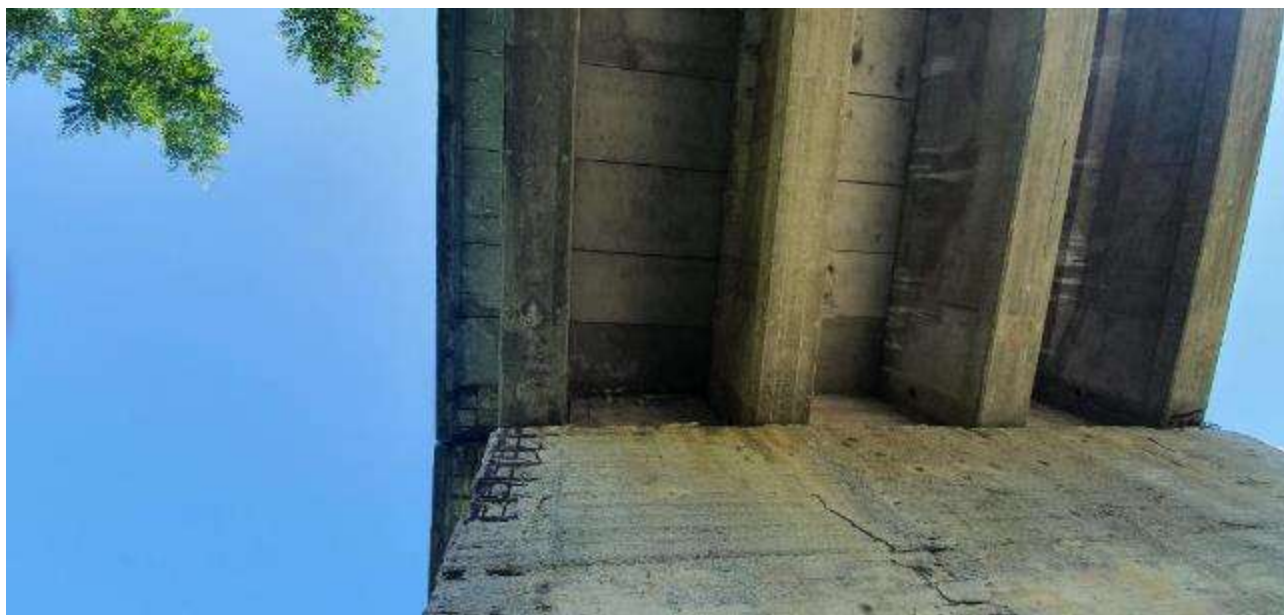
**Figura 6 - Vista muro spalla di appoggio ovest**

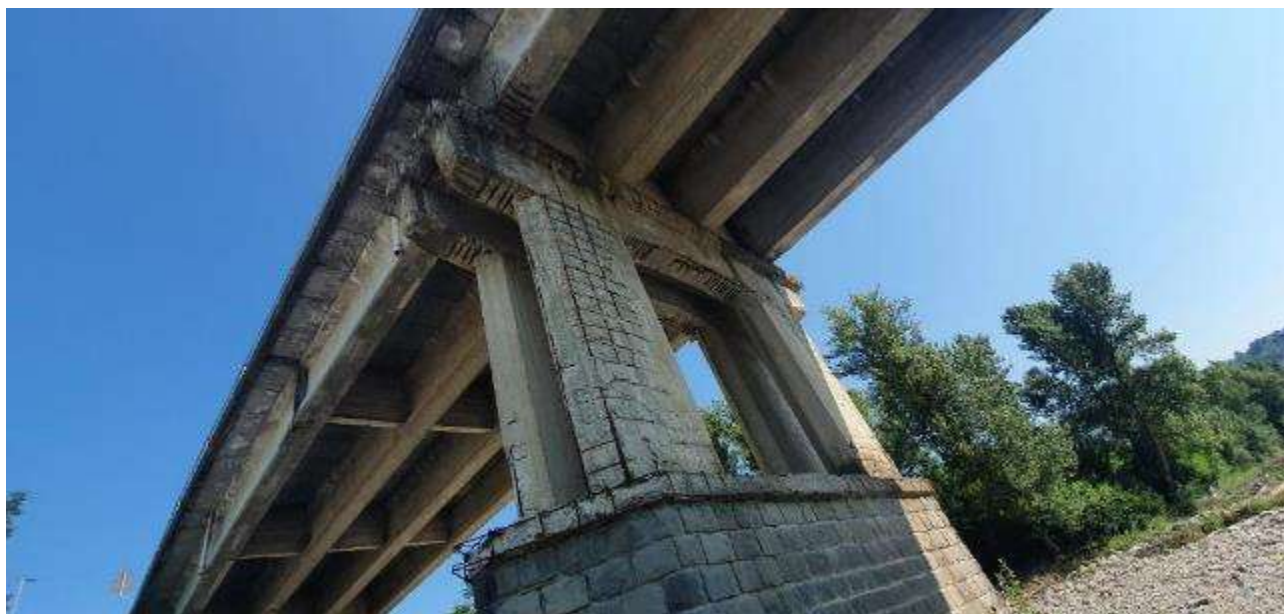
Le membrature strutturali più degradate risultano essere le pile, i pulvini e i traversi terminali posti nelle vicinanze delle zone di appoggio delle travi d'impalcato in cemento armato precompresso.

Le cause principali del degrado del calcestruzzo sono per di più legate all'azione corrosiva ambientale derivante dall'azione del fenomeno di carbonatazione e dalla totale assenza di un sistema di raccolta e deflusso delle acque meteoriche sull'impalcato.

**Figura 7 - Vista del degrado di basamento-pila e trave pulvino**

Per quanto riguarda le pile si deve procedere ad un ringrosso armato, per non incrementare le masse e dunque i carichi in fondazione.

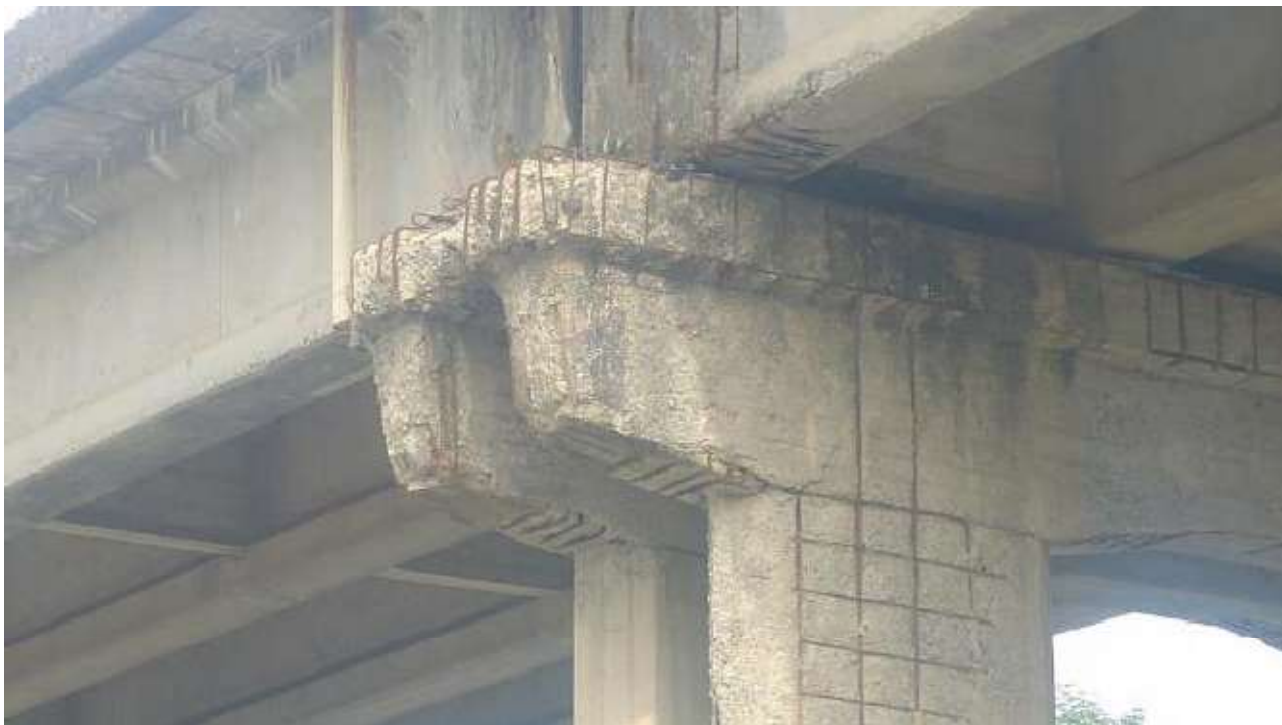
**Figura 8 - Vista degrado trave pulvino**

Per quanto riguarda le travi pulvino si deve procedere anche in questo caso ad un ringrosso armato.

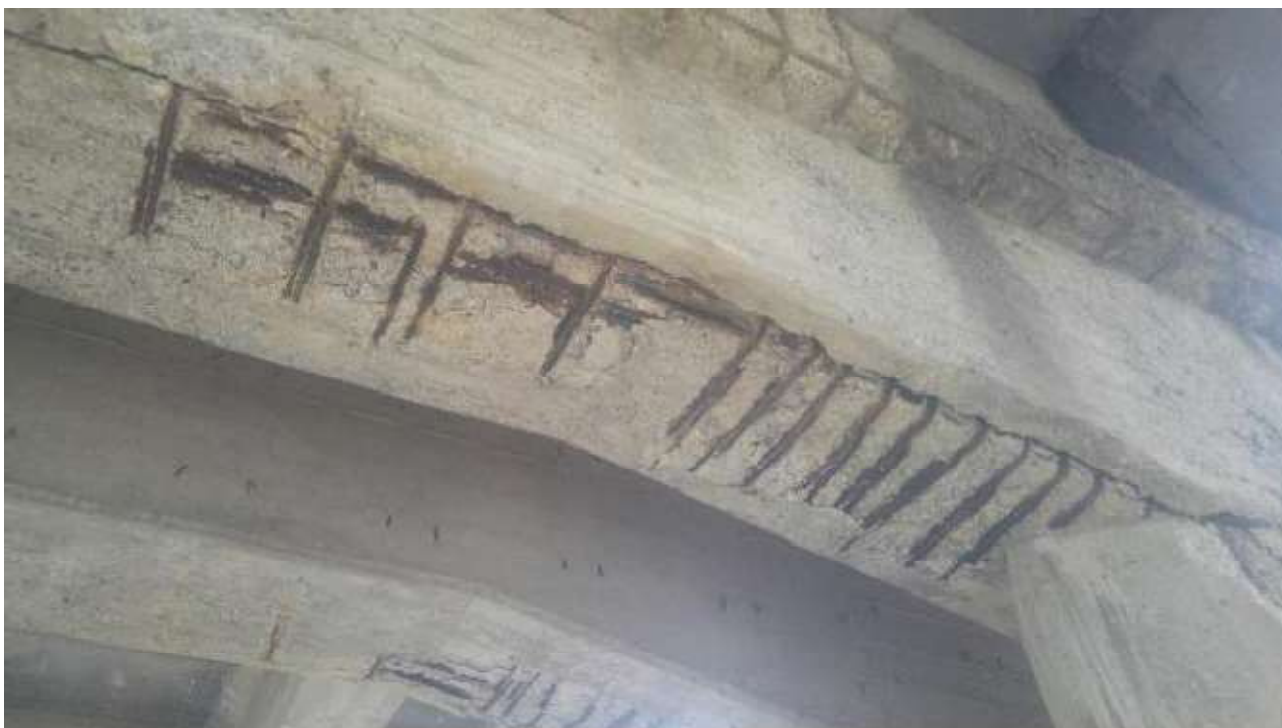
**Figura 9 - Vista degrado intradosso trave pulvino**

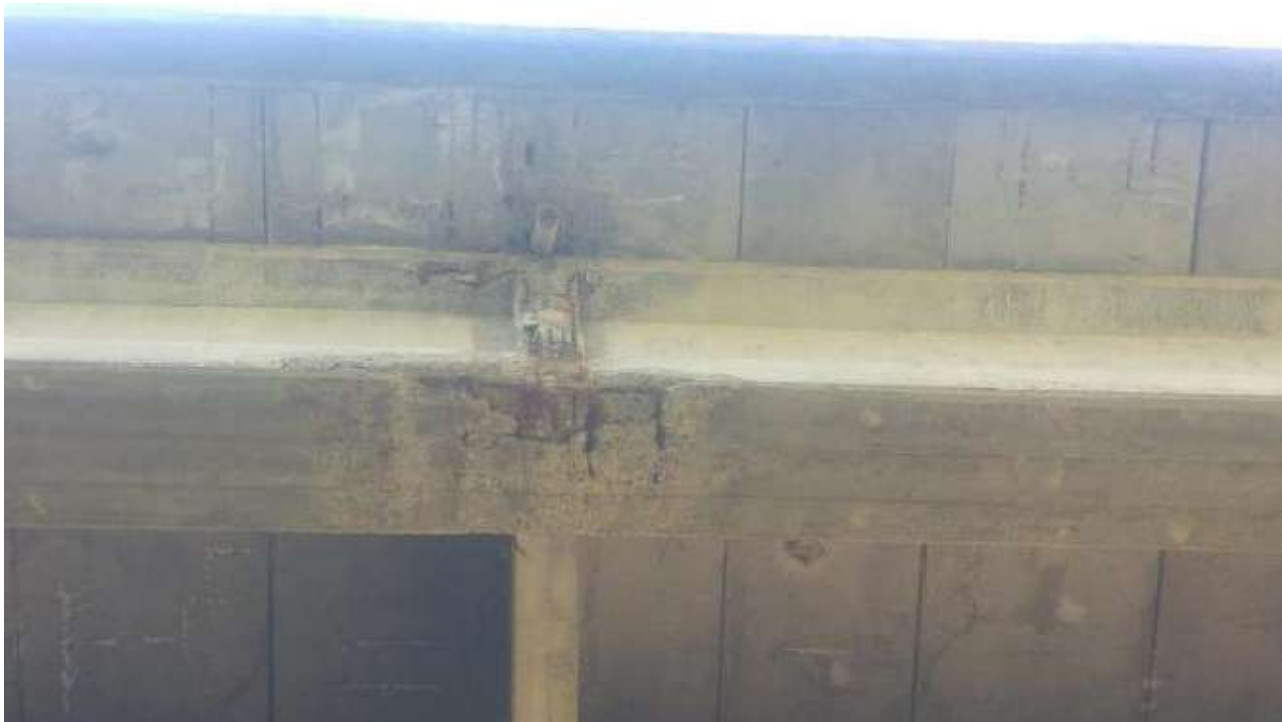
**Figura 10** - Vista degrado di testata di traverso intermedio

Per quanto riguarda i traversi si deve procedere con un ripristino del calcestruzzo degradato e alla risagomatura attraverso la realizzazione di nicchie intermedie al fine di potere creare l'accessibilità per gli interventi all'estradosso del pulvino e alle testate delle travi di impalcato in c.a.p.

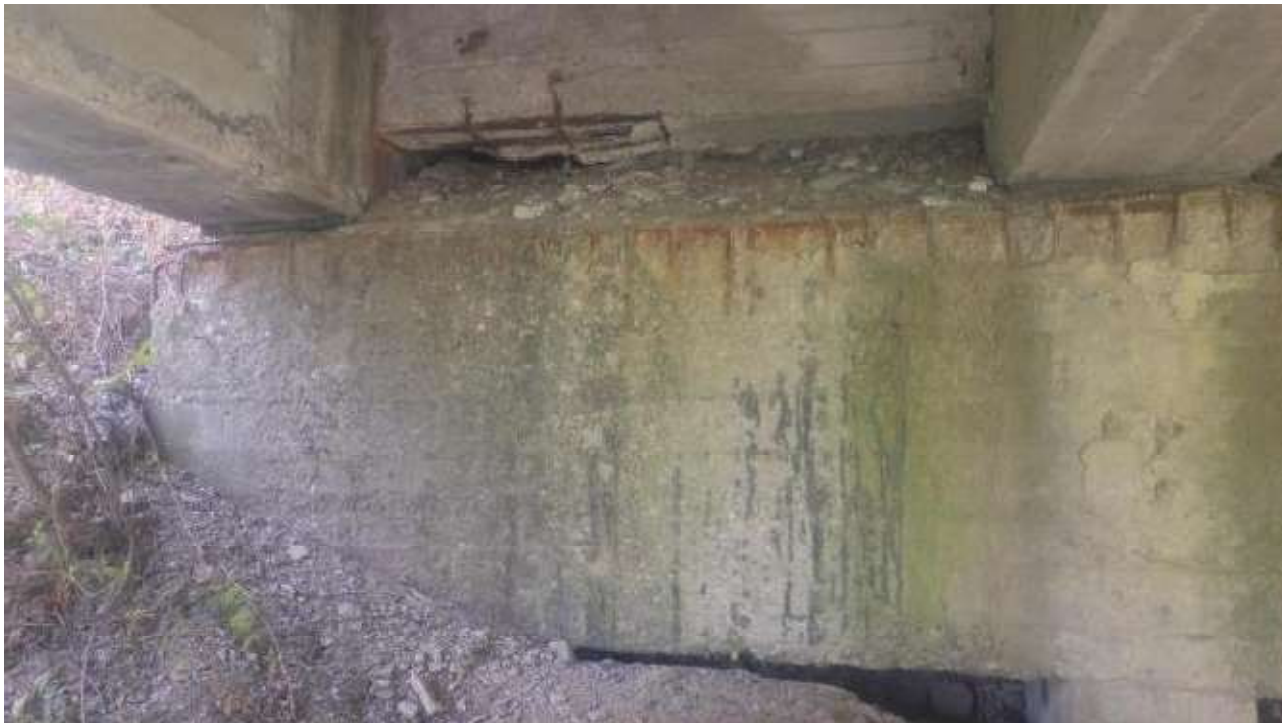
**Figura 11** - Vista degrado spalle est e traverso terminale

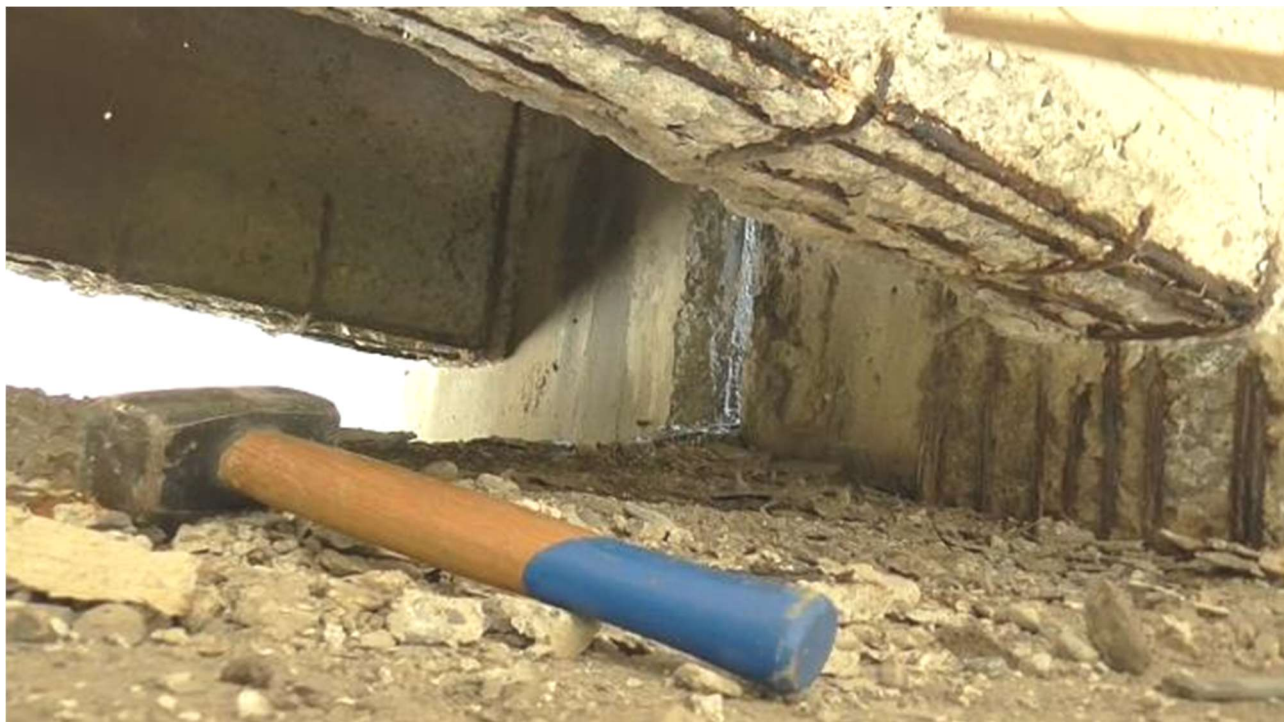
**Figure 12 - Vista degrado trasverso**

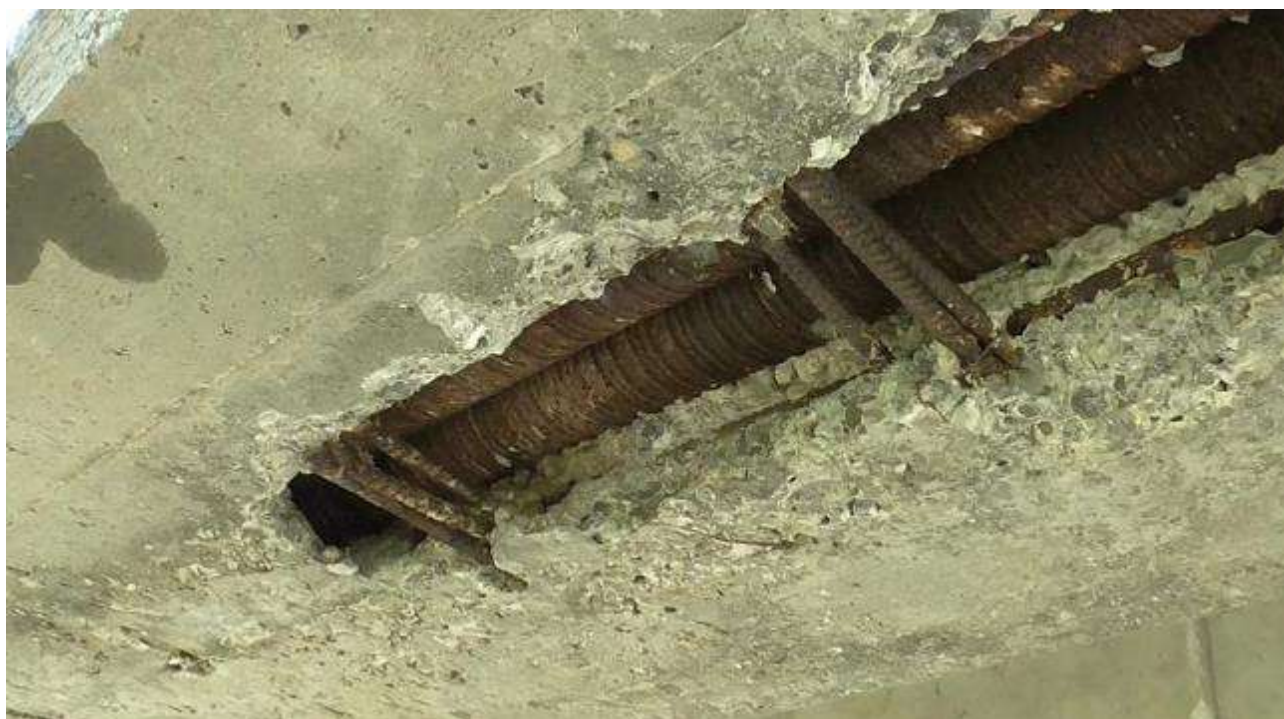
**Figure 13 - Guaine ossidate dei cavi di precompressione**

Per l'intervento di ripristino del rivestimento cementizio delle guaine di protezione dei cavi di precompressione si prevede:

- Demolizione dell'intradosso del bulbo inferiore nella zona centrale per rimuovere la corteccia che nasconde le cavità presenti;
- Verifica di consistenza dei cavi scoperti;
- Realizzazione di 7 tasche diametro Ø14 poste a passo di circa 1 m a profilo inclinato su una lunghezza complessiva di 8 m di trave per predisporre l'iniezione dei vuoti delle guaine di protezione dei cavi di

- Posa e fissaggio di cassero inferiore per le zone dove le guaine hanno un ridotto copriferro di protezione;
- Iniezione a pressione di malta fluida colabile tixotropica fibrorinforzata ed espansiva fino ad una pressione di 2-3 atm su un numero complessivo di almeno metà delle travi;
