INTERVENTI DI MESSA IN SICUREZZA DELLE STRADE PROVINCIALI CON SERVIZIO DI PRONTO INTERVENTO - REPARTO SUD ACCORDO QUADRO 2021-2022

AFFIDAMENTO 19

RIPRISTINO DI GABBIONATA STRADALE A PROTEZIONE
DELLA SCARPATA DI VALLE SULLA SP 98 AL KM 6+570

RELAZIONE DESCRITTIVA

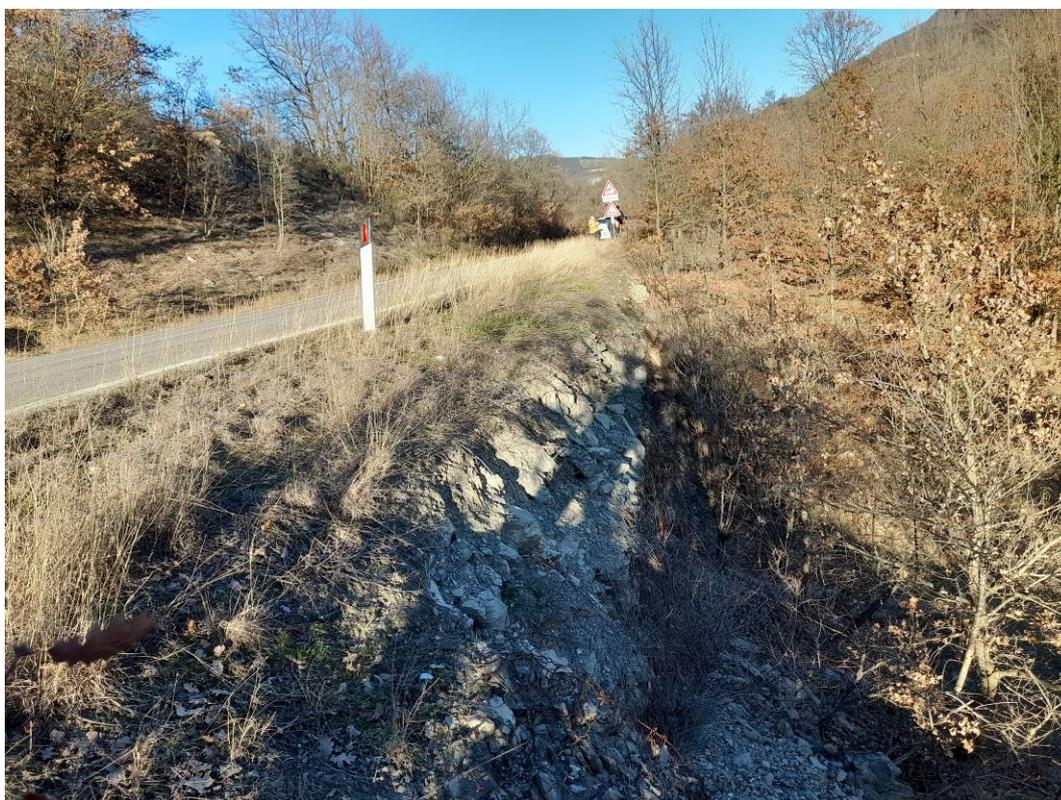
Attualmente lungo la scarpata di valle è presente una gabbionata a sette ordini avente lunghezza di 27,00 metri (cfr. Foto 3), di cui l’ultimo ordine a ridosso della banchina stradale risulta “scoppiato” (cfr. Foto 1), mentre gli altri 6 risultano fortemente ammalorati e deformati (cfr. Foto 2).

Foto 1 – Vista della fila sommitale della gabbionata “scoppiata”.

L’intervento consiste nella messa in sicurezza della strada provinciale attraverso la realizzazione di nuova gabbionata immediatamente a valle ed in fregio a quella esistente, poggiante su una platea di fondazione in c.a. sotto-fondata su diaframmi, la posa della barriera di sicurezza stradale a norma, e il ripristino della planarità del piano viabile mediante la stesa di conglomerato bituminoso (binder e usura) in modo da garantire la sicurezza per la viabilità.

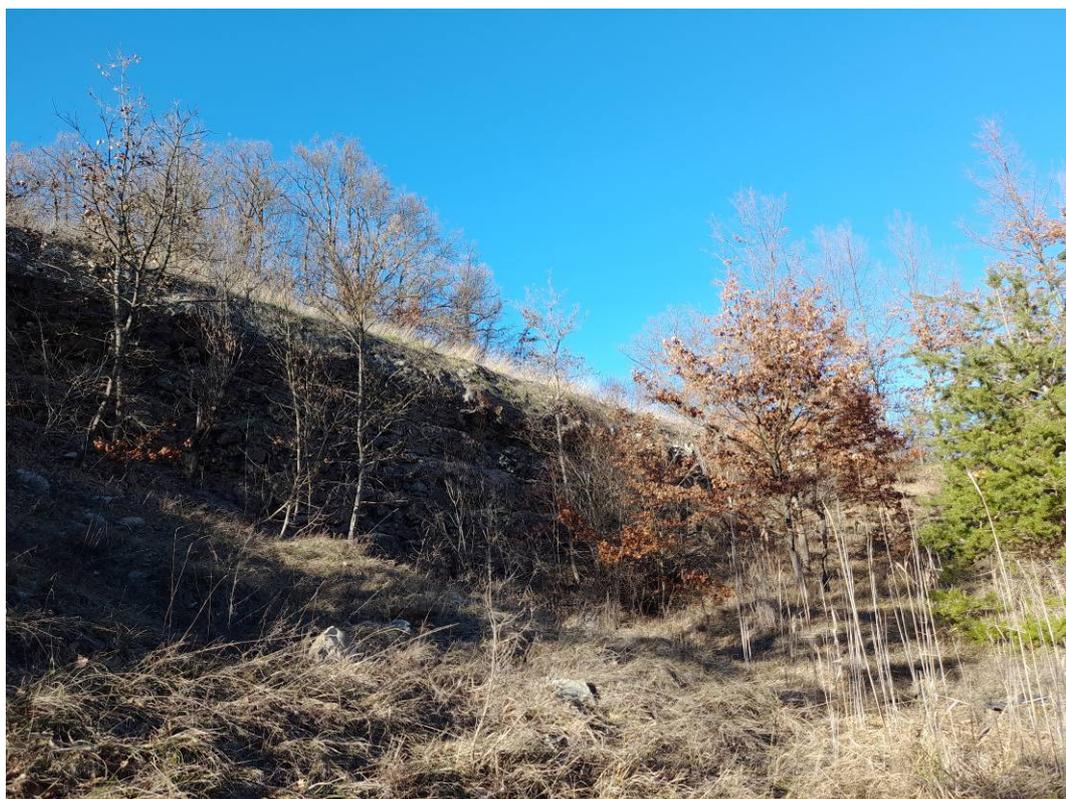
Foto 2 – Vista della gabbionata di valle.

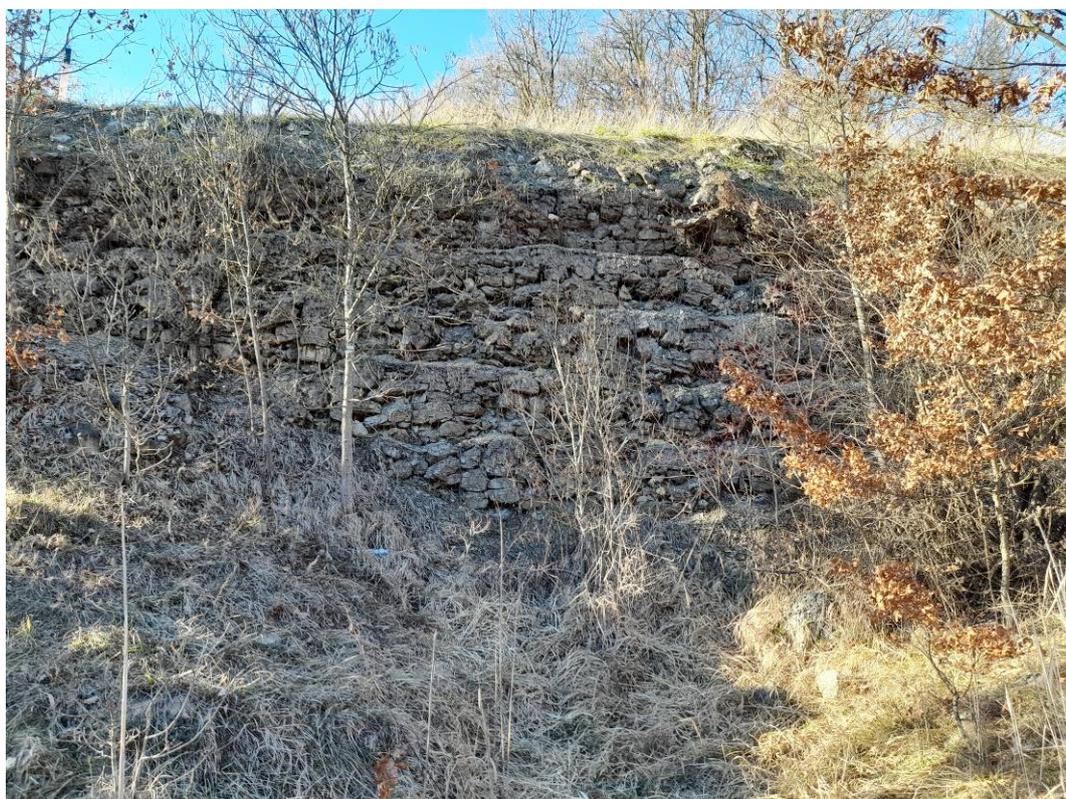
Foto 3 – Vista della gabbionata di valle, si notano le file di gabbioni ammalorati.

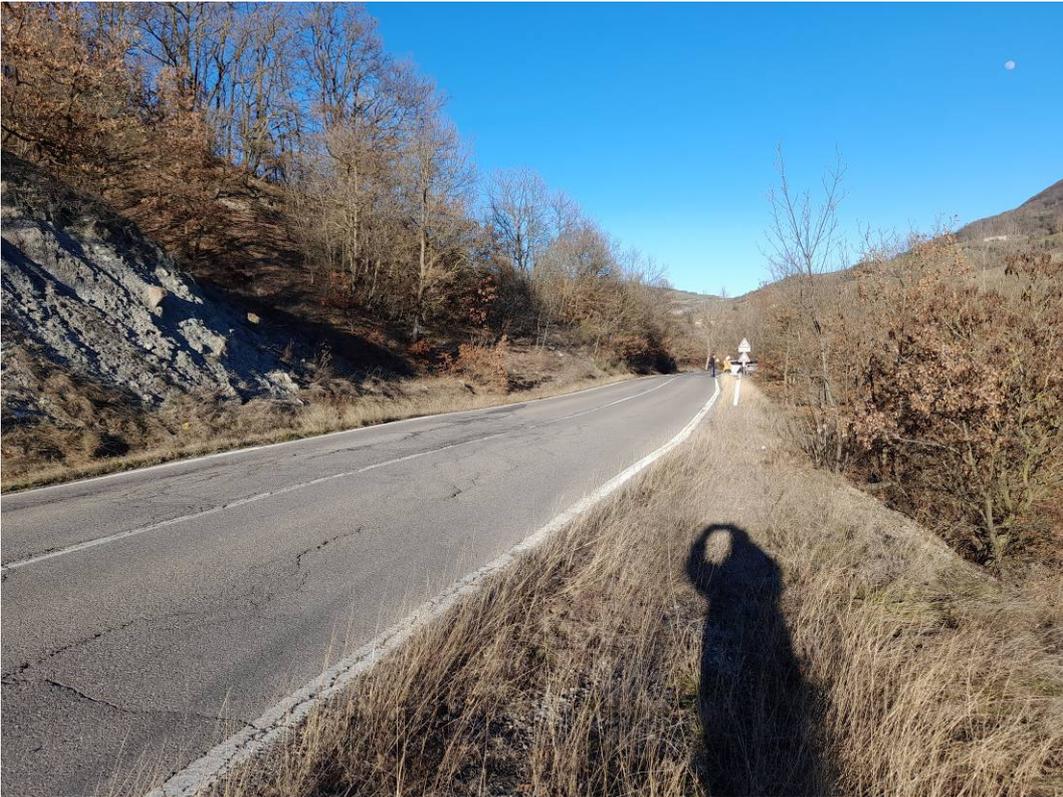
Lungo la S.P. 98 “Fondovalle-Tresinaro” al km 6+570, nel Comune di Baiso (cfr. Figura 1), è presente un abbassamento della sede stradale causato dall’ammaloramento e dalla rottura della gabbionata di valle.

Foto 4 – Vista della sede stradale, in cui si nota l'abbassamento.

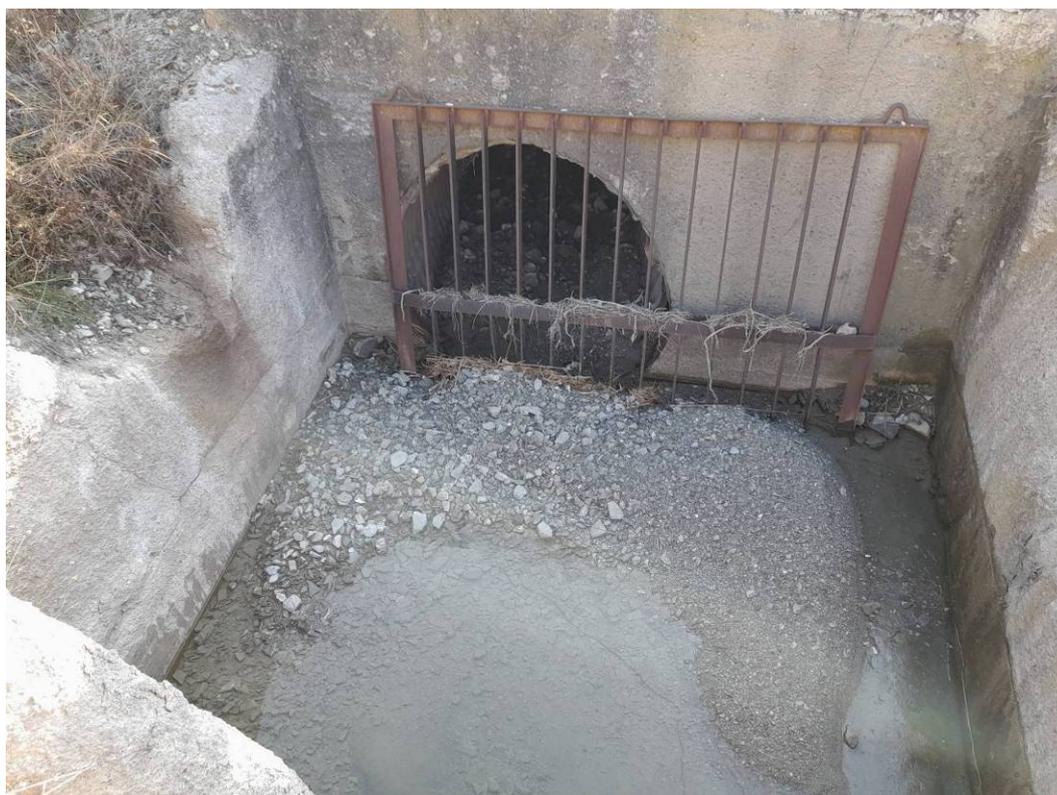
Foto 5 – Particolare dell'attraversamento idraulico del corso d'acqua posto a nord.

Per il riempimento a tergo della nuova gabbionata e la ricostituzione della banchina stradale, verrà riutilizzato il terreno proveniente dal ripristino dell'efficienza idraulica dei due attraversamenti idraulici posti al km 5+500 della SP 98, posti a circa 600 metri di distanza a monte rispetto all'area di intervento (cfr. Tavola 2.47, Foto 5 e Foto 6), pertanto a breve distanza dal cantiere e sempre in comune di Baiso.

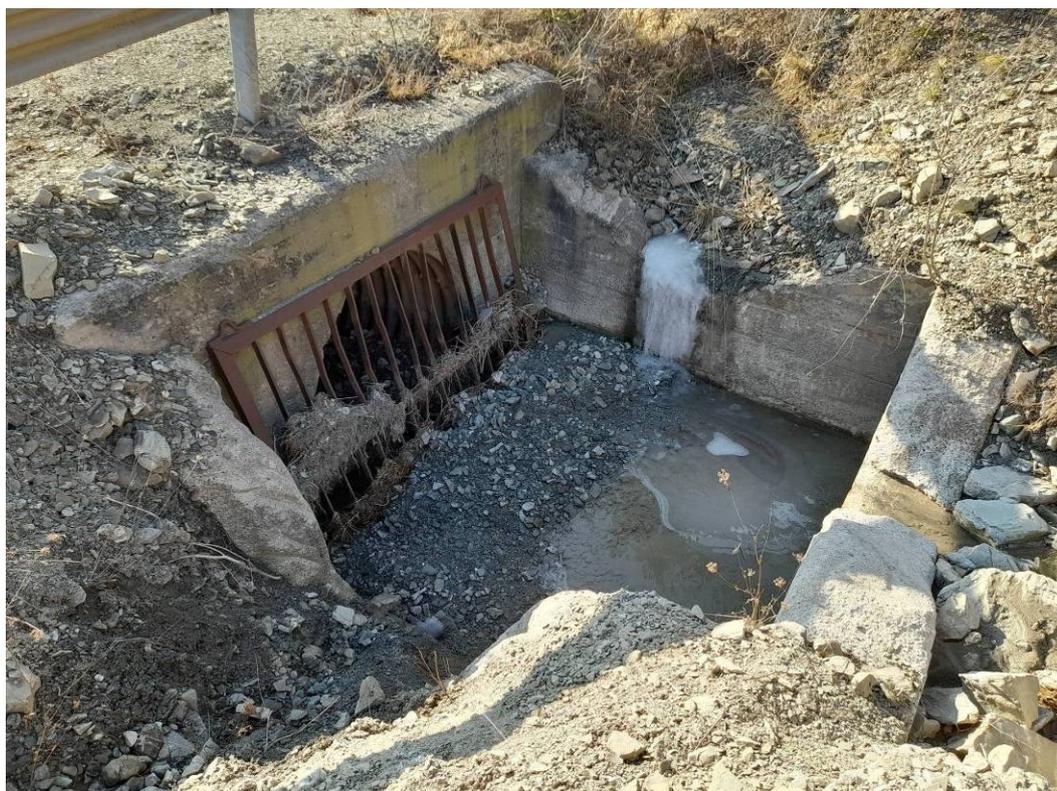
Foto 6 - Particolare dell'attraversamento idraulico del corso d'acqua posto a sud.

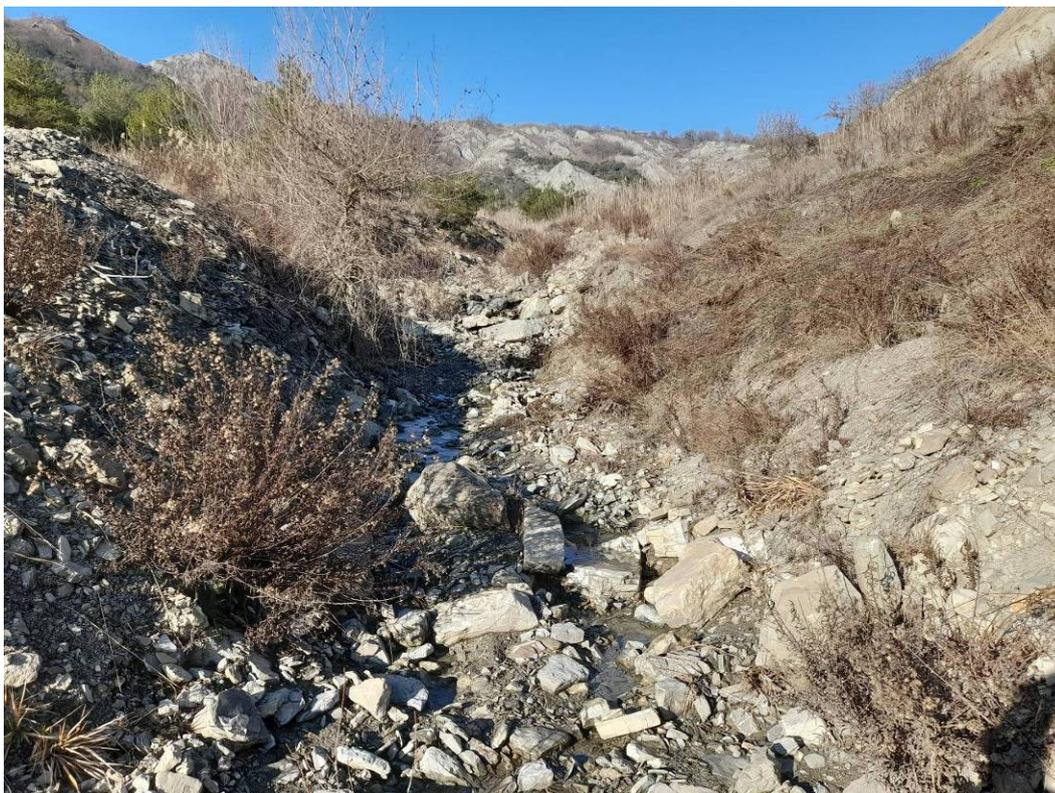
Il materiale è costituito prevalentemente da ghiaia e ciottoli frammisto ad una matrice argilloso-limosa (cfr. Foto 7).

Foto 7 – Vista del tratto del corso d’acqua immediatamente a monte dell’attraversamento idraulico.

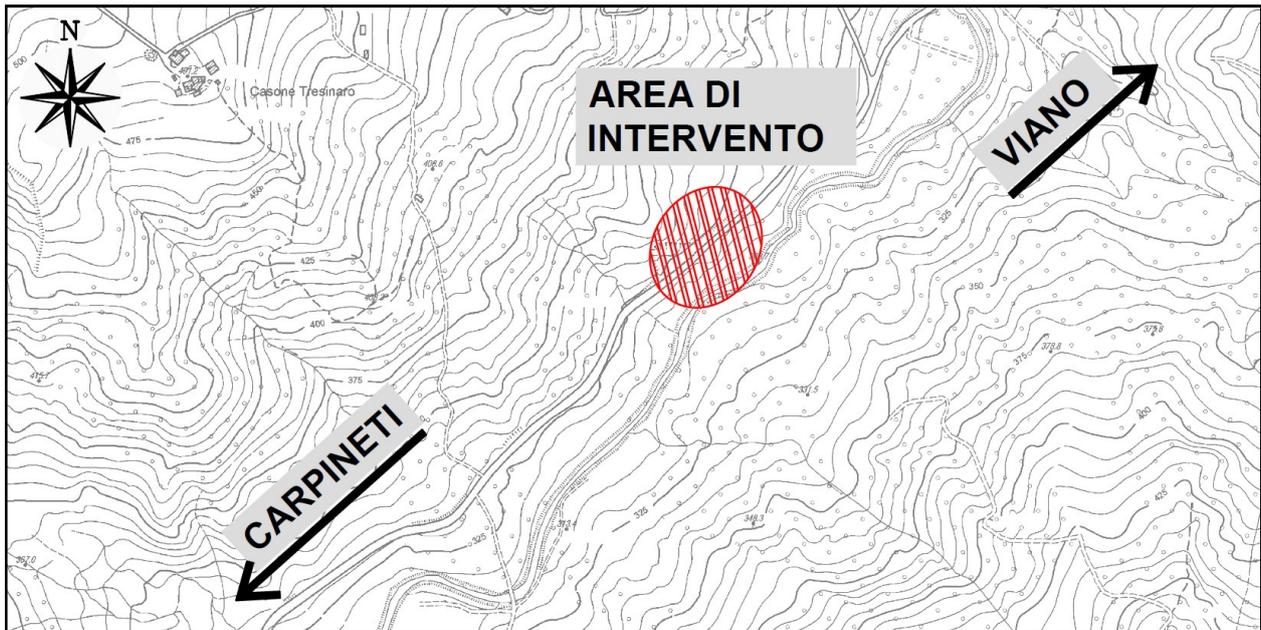
Figura 2 – Tratto della SP 98 oggetto di intervento praticamente in rettilineo.

Le barriere di sicurezza stradale da installare (secondo quanto previsto dal D.M. n° 2367 del 21/06/2004), in mancanza dei dati di traffico ufficiali lungo la SP 98, sono di classe H2 tipo bordo laterale; tale la scelta è stata fatta sia a favore di sicurezza e sia perché lungo la strada provinciale in precedenza sono state installate barriere di questa classe. Le barriere che verranno installate dovranno rispettare e pertanto essere certificate secondo la normativa europea di riferimento EN 1317.

Per quanto riguarda l’impiego di dispositivi stradali di sicurezza per motociclisti (DSM) secondo quanto previsto dal D.M. del 1° aprile 2019, obbligatori in “*curve circolari con raggio minore di 250 m*” e dove “*si sono verificati nel triennio cinque incidenti che abbiano visto il coinvolgimento di motoveicoli e/o ciclomotori*”; pertanto nell’intervento in progetto non vengono previsti tali dispositivi in quanto il tratto di intervento è pressoché rettilineo (cfr. Figura 2) e comunque non si sono verificati incidenti con il coinvolgimento di motoveicoli e/o ciclomotori negli ultimi tre anni.
