# PROVINCIA DI REGGIO EMILIA

## INTERVENTI DI MESSA IN SICUREZZA DELLE STRADE PROVINCIALI CON SERVIZIO DI PRONTO INTERVENTO REPARTO SUD

LAVORI DI CONSOLIDAMENTO DELLA SCARPATA DI MONTE DELLA  
S.P.107 AL KM 2+350 - COMUNE DI BAISO

RELAZIONE DESCRITTIVA

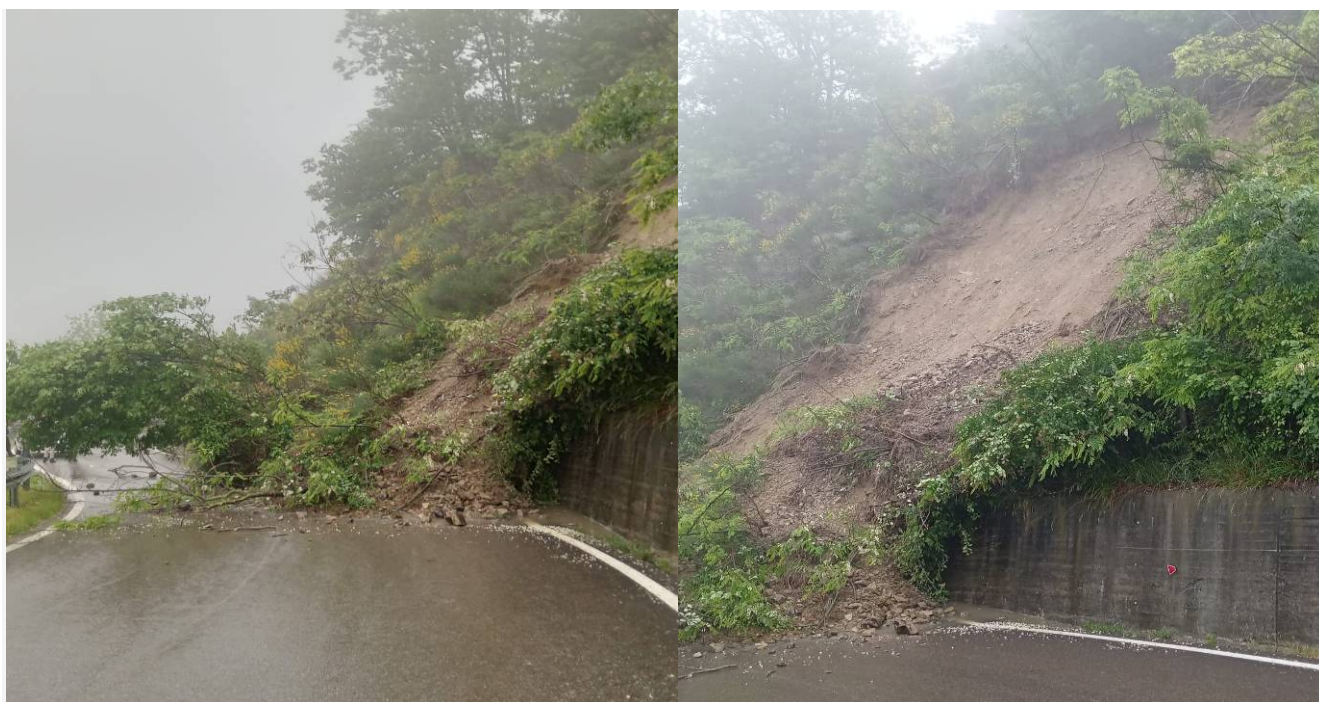
In particolare nella giornata del 17 maggio 2023, sulla SP 107 al km 2+350, in comune di Baiso, a causa delle abbondanti piogge si è creato uno smottamento della scarpata di monte della strada, con versamento di materiale sulla carreggiata stradale, che ha comportato la chiusura al transito dei veicoli (cfr. Foto 1).

**Foto 1 – Vista del punto in cui si è verificata la frana con ostruzione della carreggiata stradale**

L'intervento consiste preliminarmente nella pulizia della scarpata con disaggio del materiale instabile ancora presente in sommità; successivamente verrà consolidata tutta la scarpata interessata dal movimento franoso, mediante la posa di un rinforzo corticale composto dalla stesa di una biostuoia in fibre naturali di paglia e cocco, con funzione antierosiva per favorire il rinverdimento della scarpata, la stesa di rete metallica a doppia torsione a maglie 8x10 in Zinco-Alluminio e funi in acciaio zincato  $\Phi 16\text{mm}$  (lungo il perimetro della rete) e  $\Phi 12\text{ mm}$  (lungo la parete); il tutto ancorato al terreno mediante barre autoperforanti tipo "Sirive"  $\Phi 32\text{mm}$ , disposte con una maglia quadrata 3,0x3,0 metri, gli ancoraggi della lunghezza di 4,0 metri nelle sei file superiori e di 3,0 metri nelle 3 file inferiori del versante, in corrispondenza degli ancoraggi sono poste delle piastre metalliche quadrate aventi dimensioni 20cmx20cm cm di spessore 10 mm.

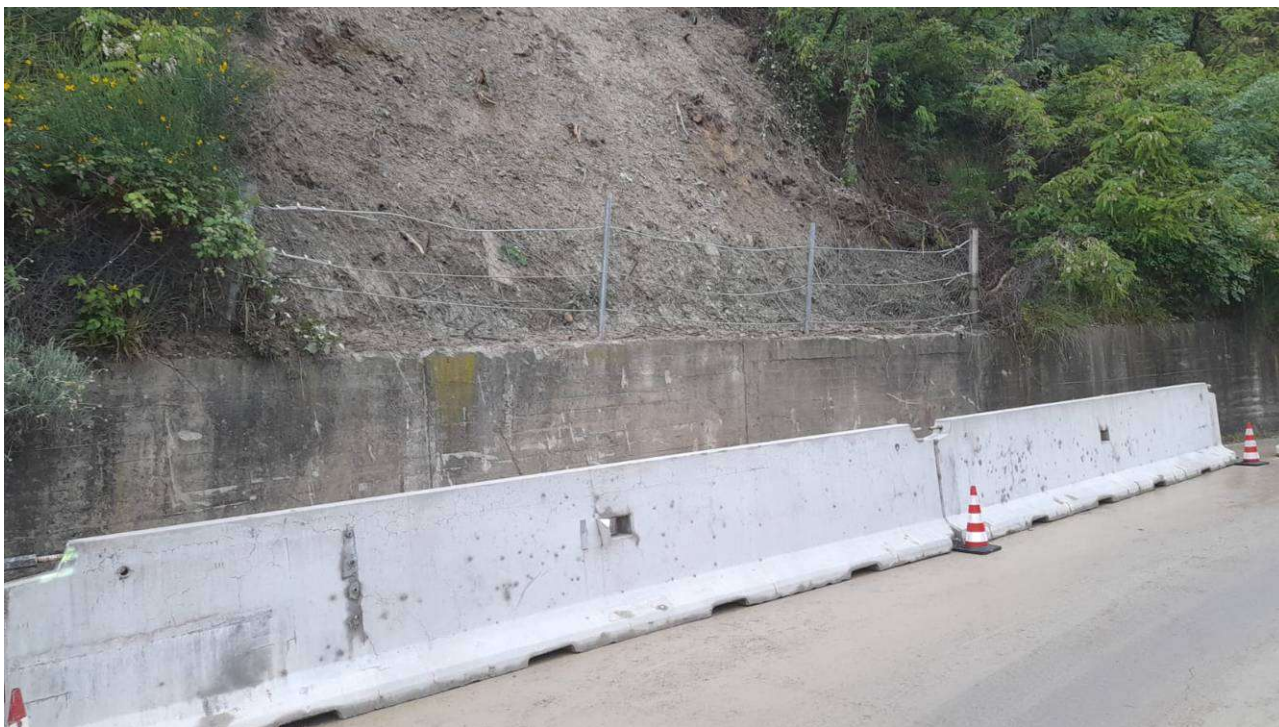
**Foto 2 – Vista dell'intervento provvisorio per permettere la riapertura della strada provinciale.**

Per permettere la riapertura della strada al transito veicolare, nella giornata stessa del 17 maggio, oltre ad aver rimosso dalla sede stradale il materiale franato e gli alberi caduti, si è provveduto all'istituzione di un senso unico alternato regolato da impianto semaforico (ordinanza n° 232 del 18/05/2023), e ad una prima messa in sicurezza della scarpata di monte mediante la posa di una rete metallica alla testa del muro esistente alla base della scarpata e la posa di due new-jersey in cemento lungo la carreggiata a protezione dalla eventuale caduta di sassi dalla scarpata (cfr. Foto 2)

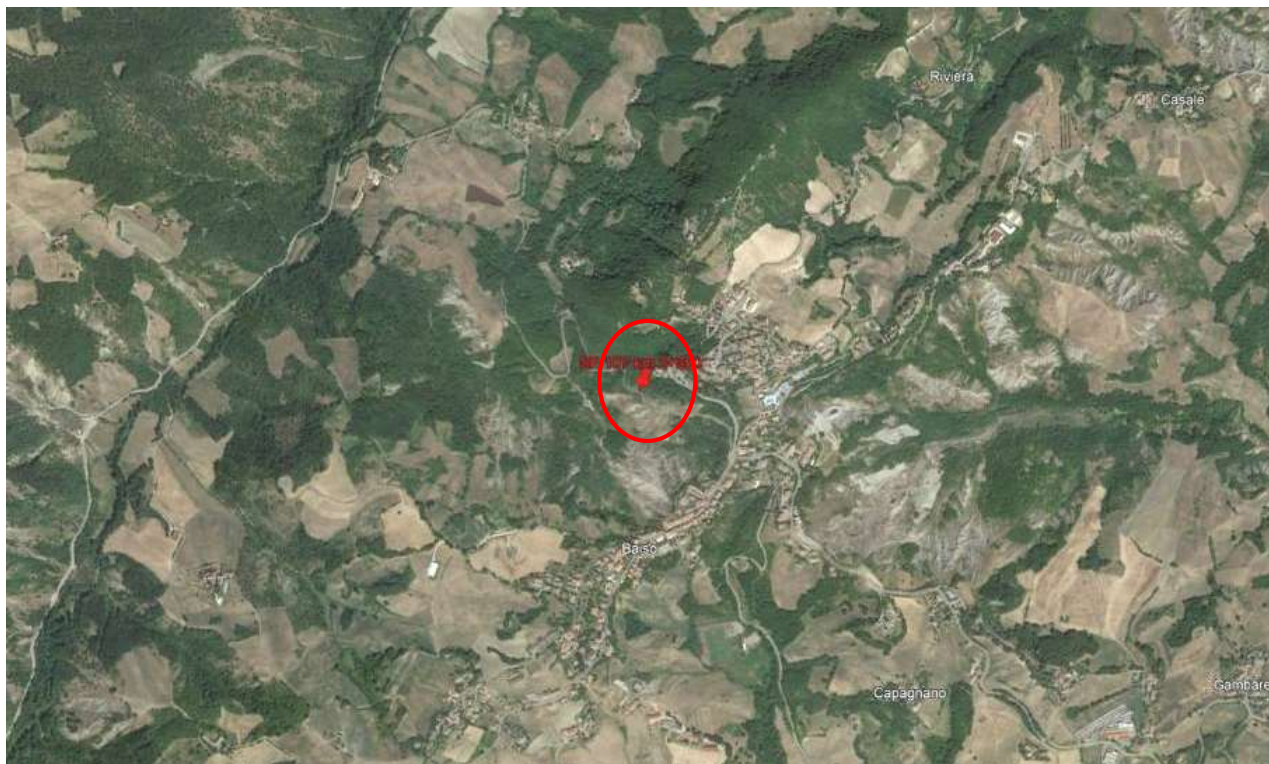
La problematica riscontrata interessa la SP 107 “Fondovalle Tresinaro - Baiso” al km 2+350 in comune di Baiso, in prossimità dell’abitato di Baiso (cfr. Figura 1 e Figura 2).

**Figura 1 – Vista aerea dell’area interessata dal movimento franoso.**

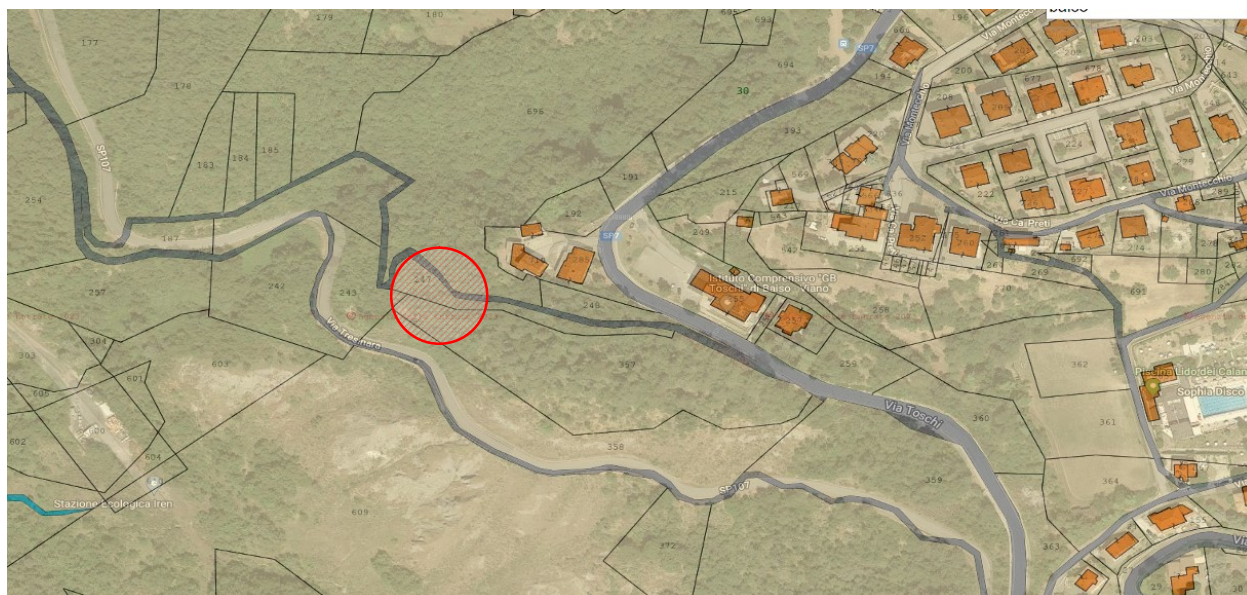
**Figura 2 – Planimetria con estratto della mappa catastale, con indicato la zona interessata dal movimento franoso.**
