PROVINCIA DI REGGIO EMILIA
Servizio infrastrutture U.O. Gestione Manufatti
Corso Garibaldi 26 - 42121 Reggio Emilia

INTERVENTO DI MANUTENZIONE STRAORDINARIA
DEL PONTE SULLA SP37 AL KM 1+400 SUL TORRENTE
RIO GROPPPO NEL COMUNE DI ALBINEA

PROGETTO ESECUTIVO

Relazione Illustrativa

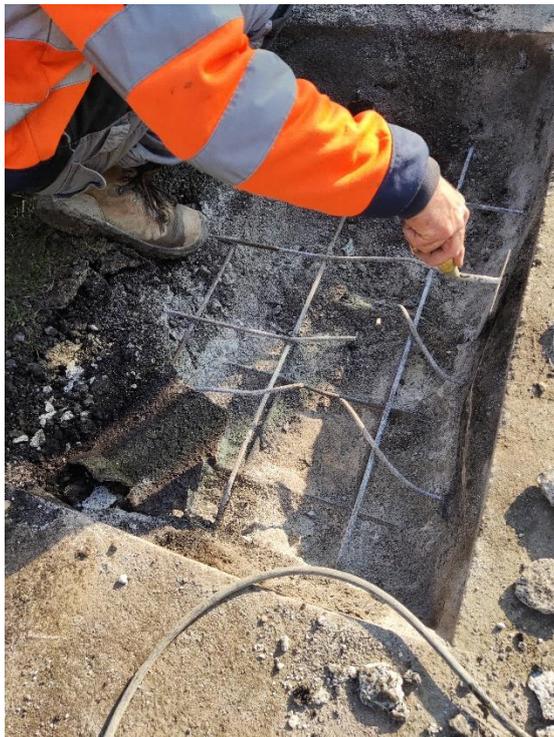
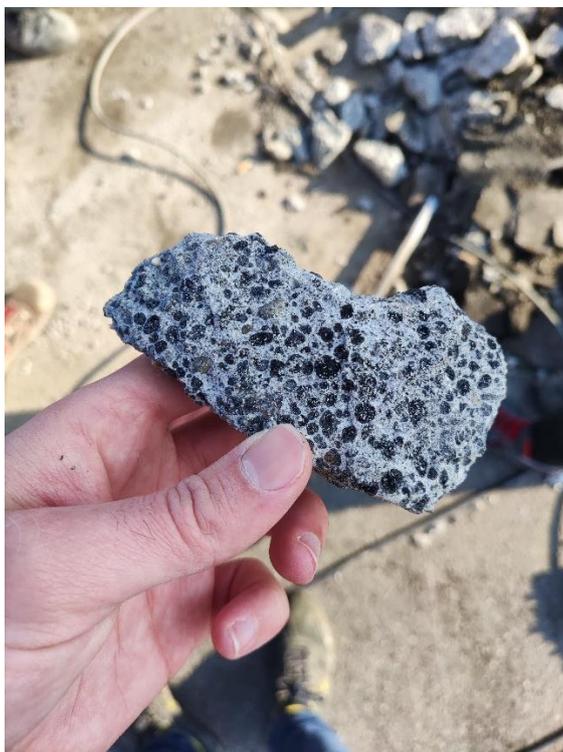
Durante le fasi di rilievo e diagnostica, eseguite dall'ing. Arduini, e confermata dai sopralluoghi effettuati dal sottoscritto ing. Melano, è emersa la presenza di una soletta in calcestruzzo alleggerito dello spessore di 15 cm, come confermato dalla documentazione fotografica allegata di seguito.

Soletta in calcestruzzo alleggerito rinvenuta durante fasi di diagnostica

Dalle indagini effettuate con georadar dall'ing. Arduini non è emersa la presenza di collegamento tra la soletta in cls alleggerito e la soletta esistente, questo comporta che al momento tale elemento rappresenta soltanto un aggravio di carico per il ponte senza fornire un ulteriore contributo di

resistenza. Tale ipotesi è stata confermata durante l'ulteriore sopralluogo effettuato dal sottoscritto, rompendo una superficie di 100x100 cm di soletta non rinvenendo nessun collegamento con la soletta esistente (come si evince dall'immagine sovrastante).

Come descritto nei paragrafi precedenti, durante le fasi di rilievo è emersa la presenza di un getto di calcestruzzo alleggerito non collegato alla soletta esistente, rappresentando quindi al momento soltanto un aggravio di carico per l'impalcato. Si è optato quindi per la realizzazione di un collegamento tra la soletta esistente e il getto in cls alleggerito trasformando questa porzione in cls collaborante. Tale soluzione è stata concordata con la stazione appaltante al fine di evitare una eventuale rimozione della soletta non collegata, che avrebbe fatto lievitare i costi dell'intervento, mentre così facendo si ottimizza quella già esistente.

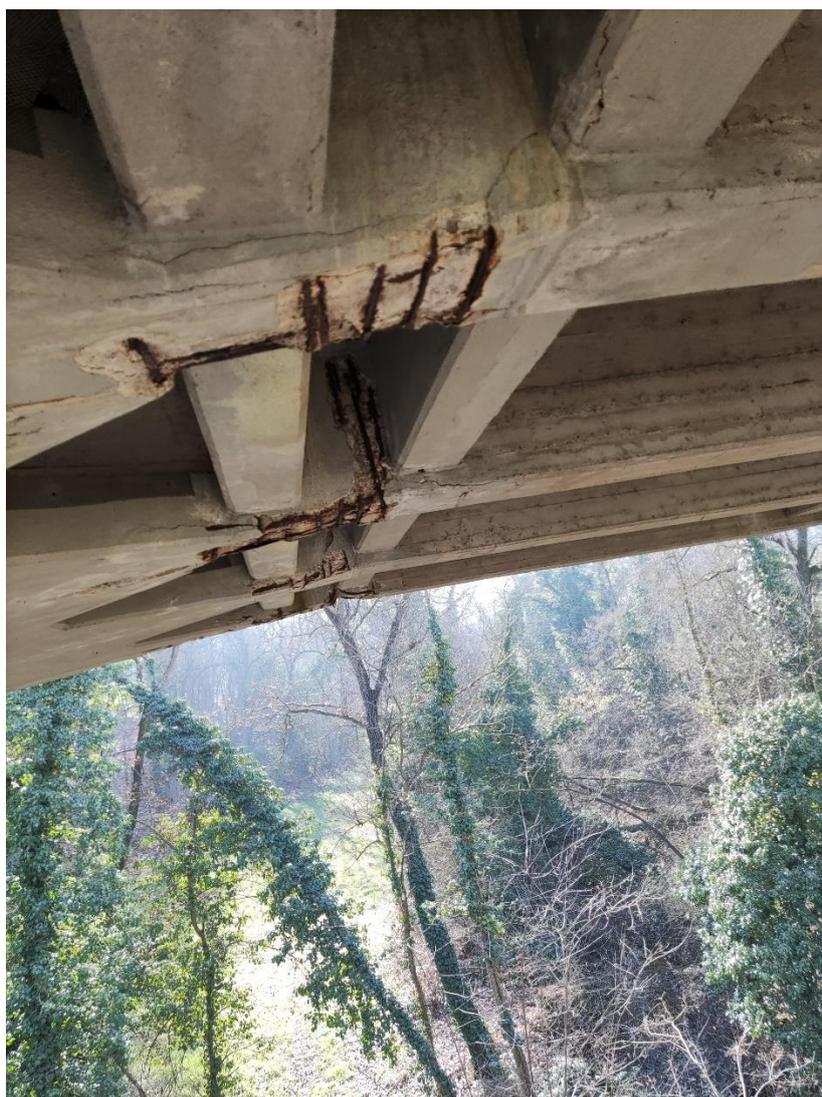
Le selle gerber, che in questa tipologia di ponte rappresentano l'elemento più delicato, presentano uno stato di conservazione piuttosto ammalorato, dovuto probabilmente all'infiltrazione di acqua percolata dai giunti.

Corrosione diffusa in corrispondenza delle Selle Gerber

Le selle Gerber che rappresentano l'elemento più delicato di questo tipo di strutture verranno chiuse mediante un getto di collegamento in calcestruzzo che risulterà confinato tra i due traversi esistenti. Questi elementi verranno collegati mediante barre di acciaio manicottate per garantire continuità alle stesse. Il risultato finale porterà ad un elemento trasversale monolitico.

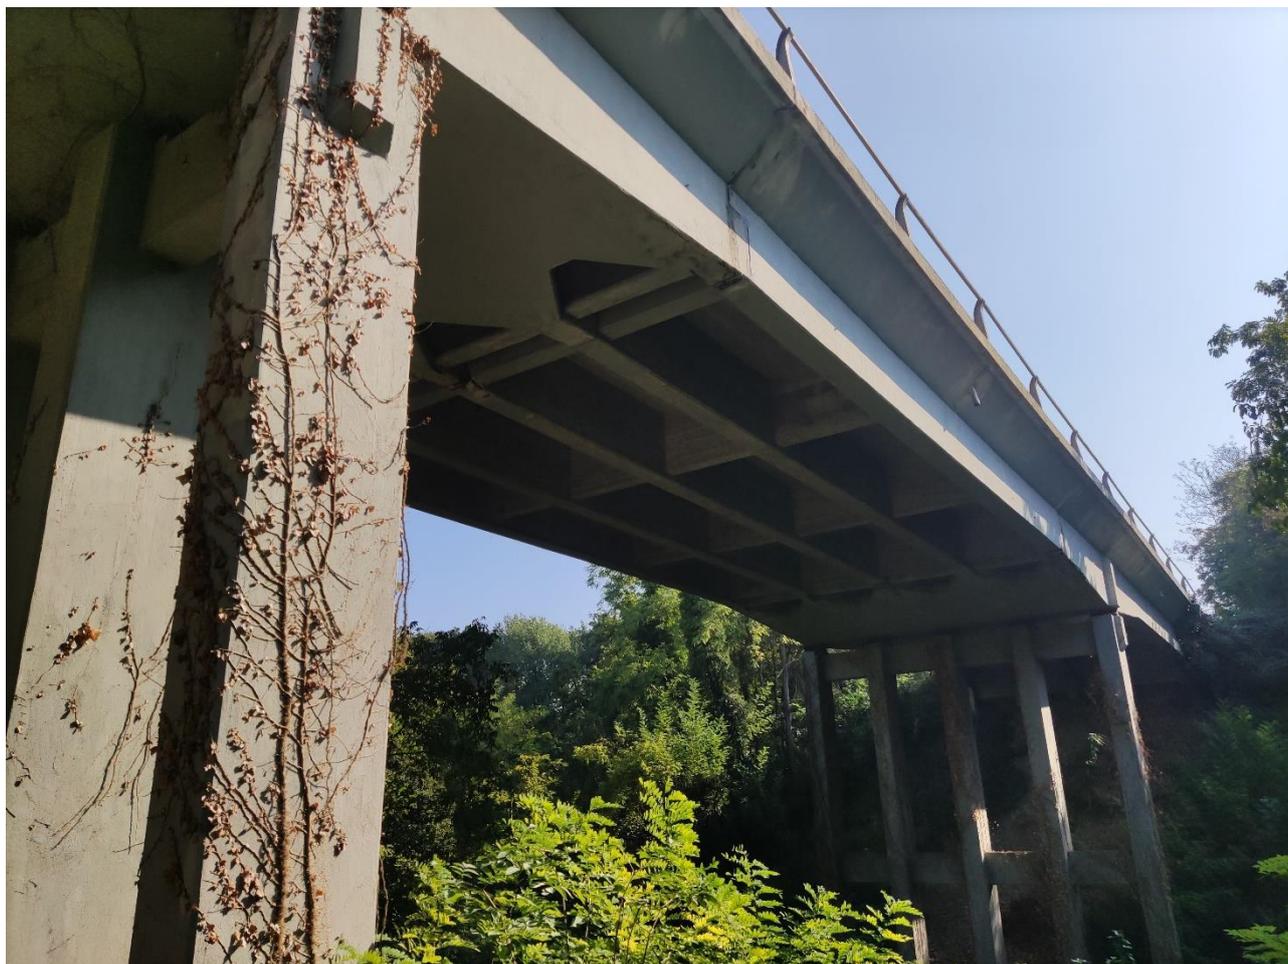
Percolazione in corrispondenza dei giunti e delle selle gerber

In corrispondenza delle selle gerber, all'estradosso dell'impalcato, verrà eseguita una connessione tra le solette garantendo continuità all'impalcato. Questo intervento è volto alla rimozione dei giunti esistenti e alla conseguente diminuzione dei costi di manutenzione.

I giunti esistenti presentano uno stato di ammaloramento diffuso, verranno pertanto sostituiti. I giunti in corrispondenza delle selle verranno soppressi mentre i giunti in corrispondenza delle spalle verranno sostituiti con giunti di tipo a pettine.

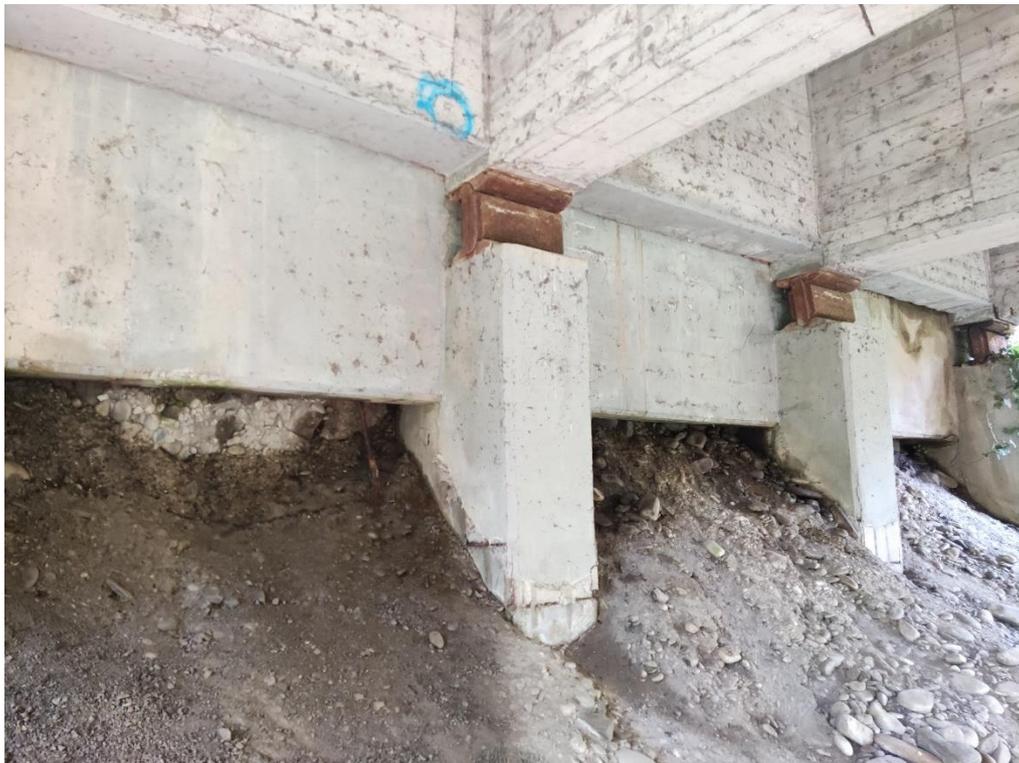
Appoggi spalle

Gli appoggi presentano uno stato di ossidazione superficiale diffuso ma in generale sembrano essere in buono stato di conservazione.

Gli appoggi esistenti presentano un buono stato di conservazione a meno di una ossidazione superficiale diffusa. A tal fine si è optato per un ciclo di sabbiatura e verniciatura degli stessi evitando così la loro sostituzione che comporterebbe ingenti costi per il sollevamento dell'impalcato.
