COMUNE DI
SORBOLO MEZZANI E BRESCELLO
PROVINCIA DI REGGIO EMILIA

INTERVENTO DI MESSA IN
SICUREZZA DEL PONTE SUL
FIUME ENZA, POSTO NEL
TRATTO DELLA SP41 AL KM
6+560, CONFLUENTE NELLA
SP60 DELLA PROVINCIA DI
PARMA, TRA I COMUNI DI
BRESCELLO (RE) E SORBOLO
(PR)

CUP C57H20001880001

RELAZIONE DESCRITTIVA

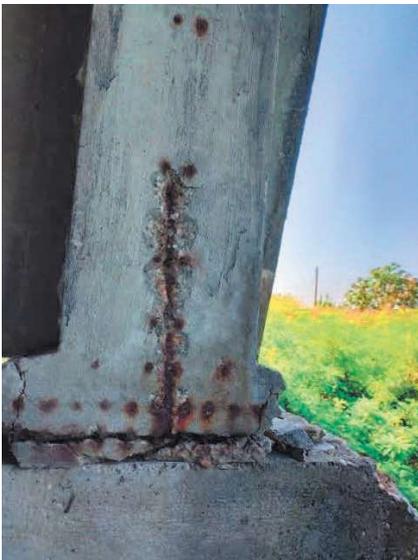
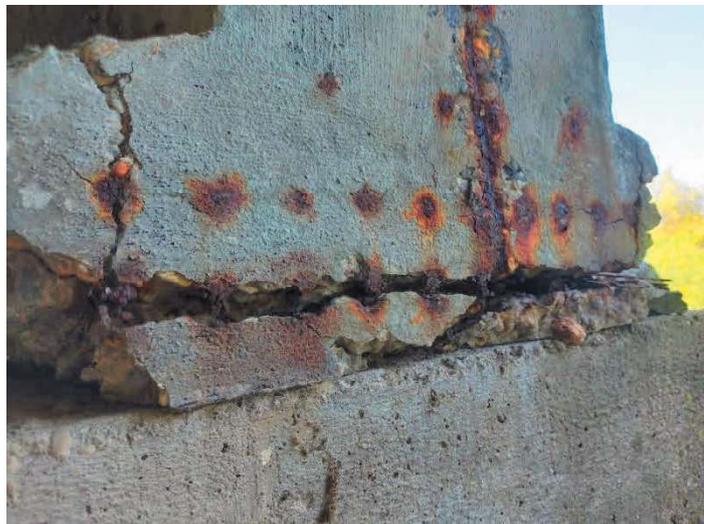
CAMPATA LATERALE

Le indagini diagnostiche hanno evidenziato un avanzato stato di degrado del calcestruzzo a livello dei frontalini e dell'intradosso degli sporti laterali della soletta, causato principalmente da fenomeni di carbonatazione e penetrazione di agenti atmosferici. L'assenza di un sistema di scolo delle acque ha provocato un deterioramento delle travi principali in c.a.p di bordo.

Per ovviare a tali criticità, si è deciso di intervenire con il rifacimento parziale degli sporti, prevedendo la realizzazione di un nuovo copriferro protettivo comprensivo di un adeguato sistema di drenaggio delle acque.

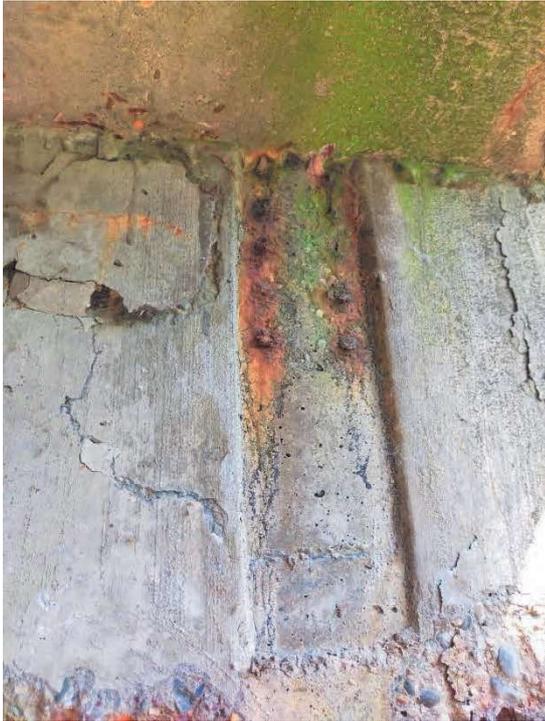
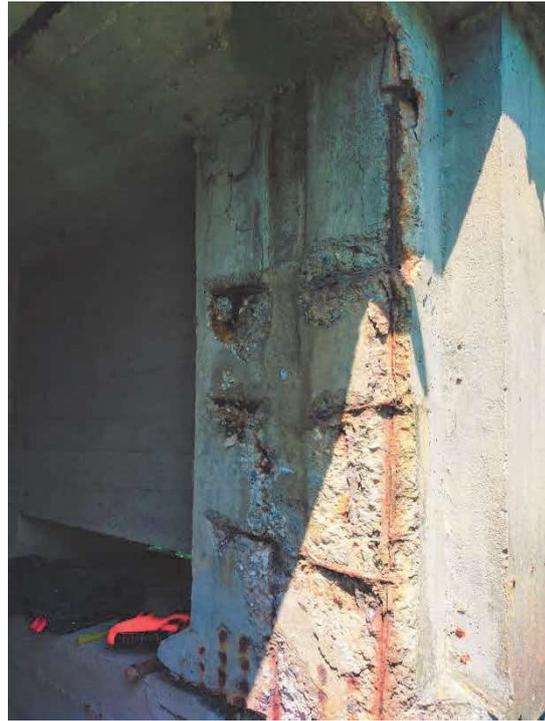
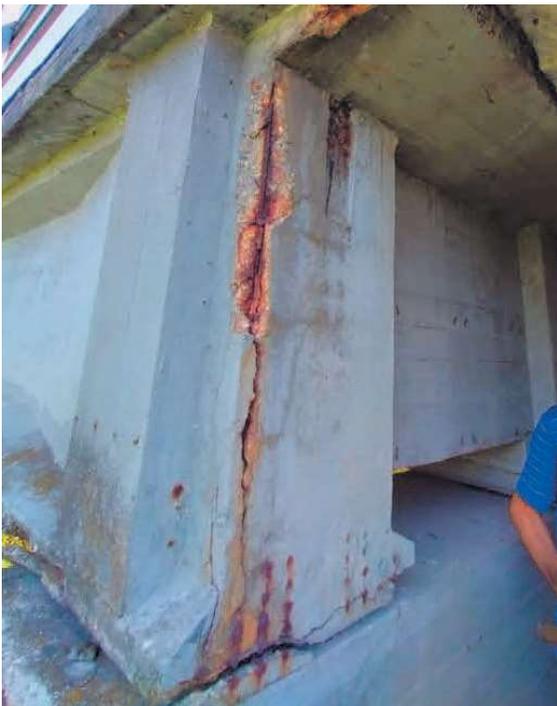
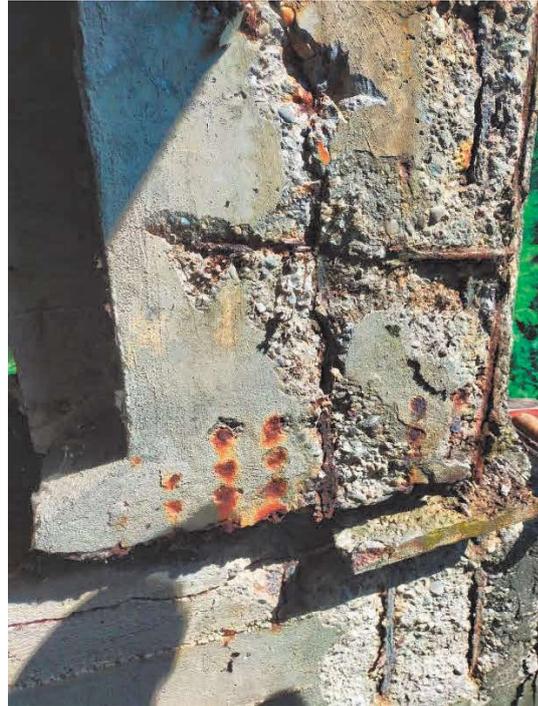
CAMPATA CENTRALE

Le ispezioni hanno evidenziato un deterioramento significativo delle travi principali in c.a.p. di bordo, con particolare riferimento alle zone di testa in corrispondenza delle pile e delle spalle.

Le armature in acciaio presentano fenomeni di corrosione avanzata, dovuti alla perdita di copriferro e all'azione aggressiva degli agenti atmosferici.

Al fine di garantire la durabilità e la sicurezza della struttura, si è reso necessario un intervento di risanamento conservativo che preveda il trattamento delle armature con prodotti inibitori di corrosione, il ripristino del copriferro e la protezione delle zone riparate.

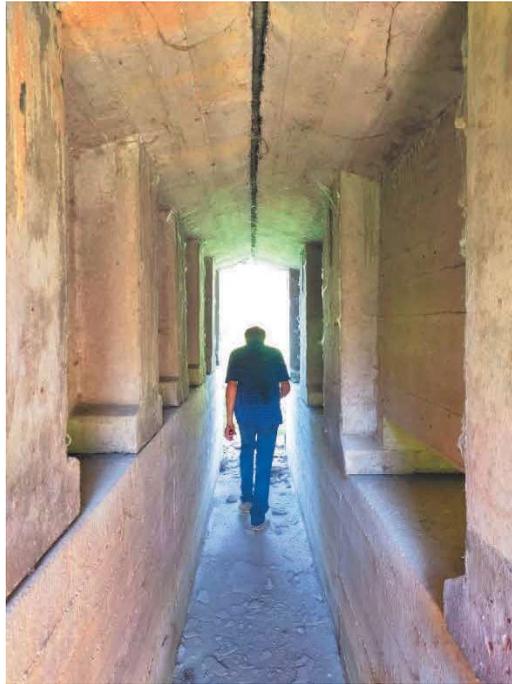
INDAGINI VISIVE SU PILA

In seguito a un'attenta ispezione visiva delle pile, come si evince dalle foto riportate precedentemente, si può constatare un avanzato stato di degrado della muratura in corrispondenza delle pile.

Cuci-scuci: In corrispondenza delle zone in cui la muratura presenta mancanze significative, si eseguirà un intervento di cuci-scuci. Questa tecnica consiste nell'asportazione delle parti deteriorate, nella pulizia delle superfici e nella successiva ricostituzione del volume mancante mediante l'utilizzo di una malta specifica, compatibile con il materiale originario.

Rifacimento dei giunti: Per tutti i giunti che presentano segni di degrado, si procederà al loro rifacimento completo. L'operazione prevede la rimozione della malta esistente, la pulizia delle superfici dei conci e la realizzazione di nuovi giunti mediante l'utilizzo di una malta specifica, garantendo un adeguato riempimento e un'adesione ottimale.
