## 1. PREMESSA E INQUADRAMENTO

Il presente progetto consiste nella messa in sicurezza della S.P. 76 "Carpineti – Castello - Colombaia" nel tratto stradale compreso tra le progressive chilometriche 1+700 e 2+030, fuori dal centro abitato di Carpineti ed in prossimità dell'accesso al Castello delle Carpinete, nel Comune di Carpineti.

### 3. DOCUMENTAZIONE FOTOGRAFICA

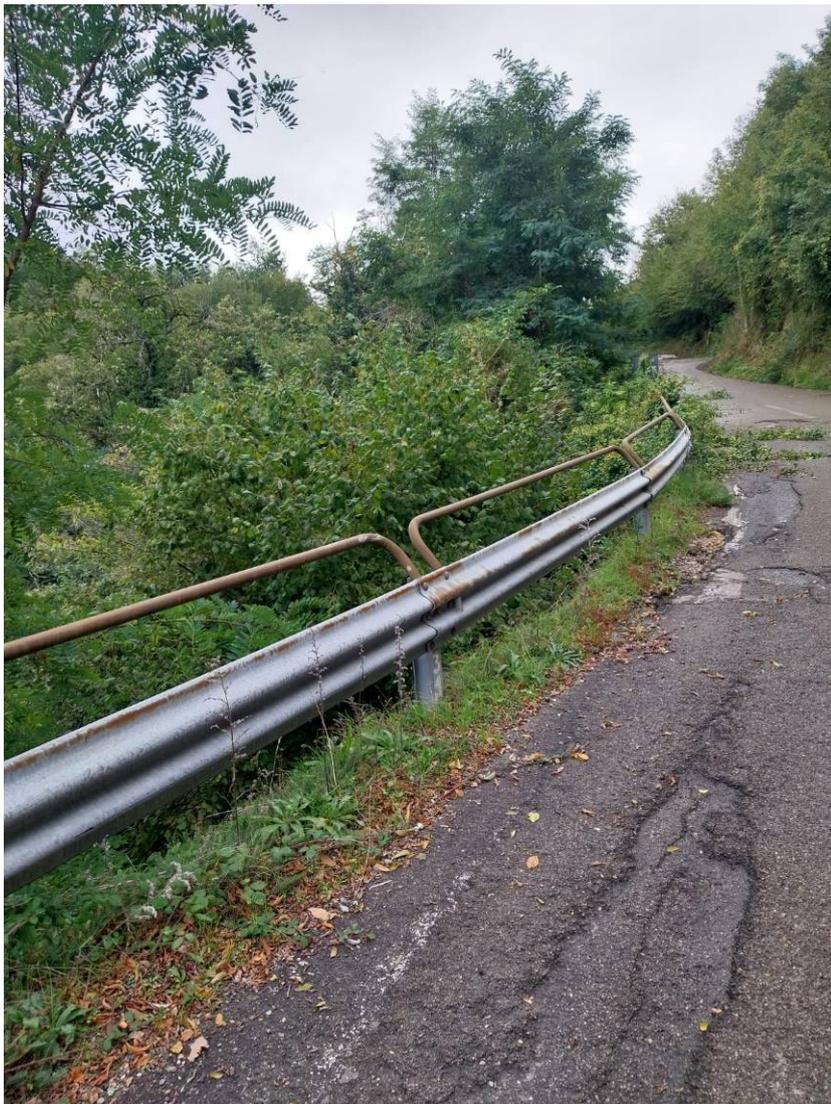
Foto 1 – Vista del tratto oggetto di intervento, della barriera sul muro A.1 e dei degradi della pavimentazione stradale

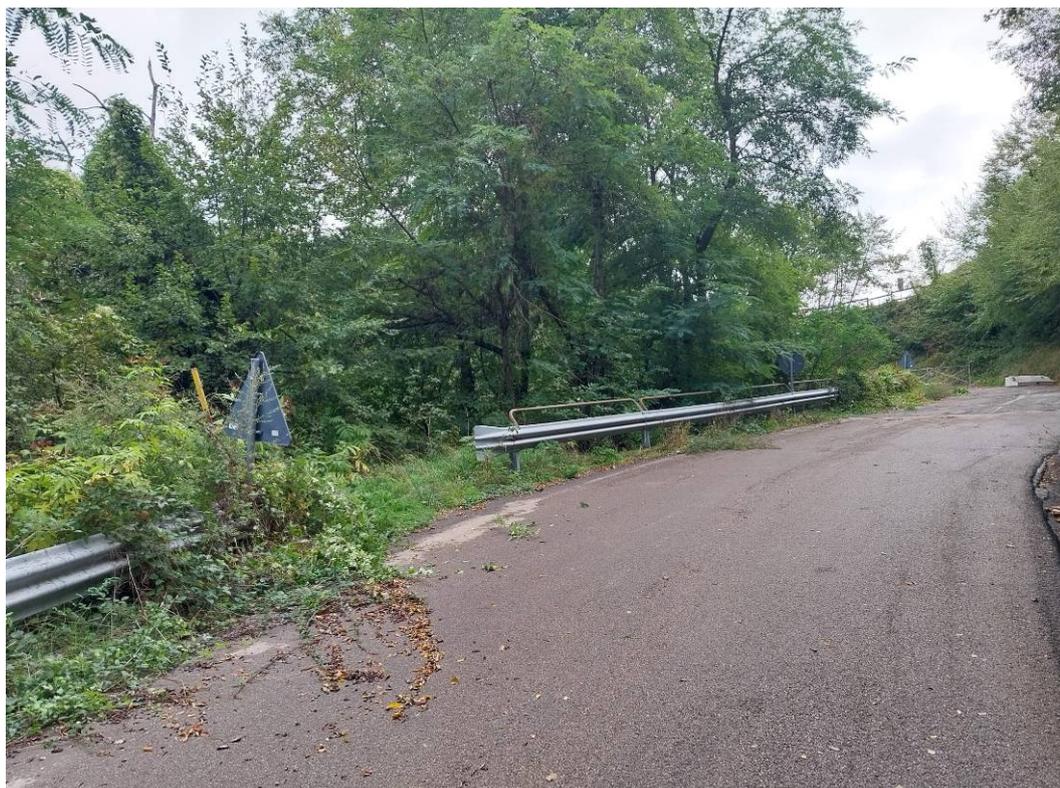
Foto 2 - vista del tratto oggetto di intervento e dei sistemi di ritenuta discontinui, tra il muro A.1 e il muro A.2

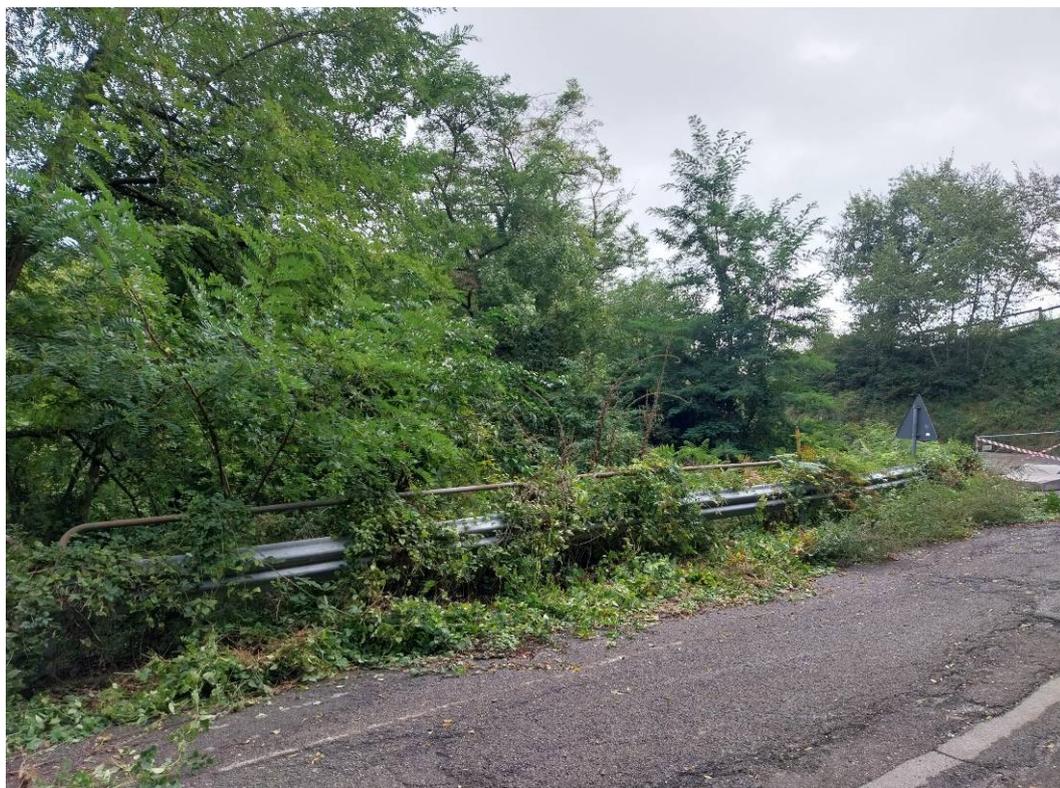
Foto 3 - Vista della barriera stradale sul muro A.2, della vegetazione e del degrado della pavimentazione stradale

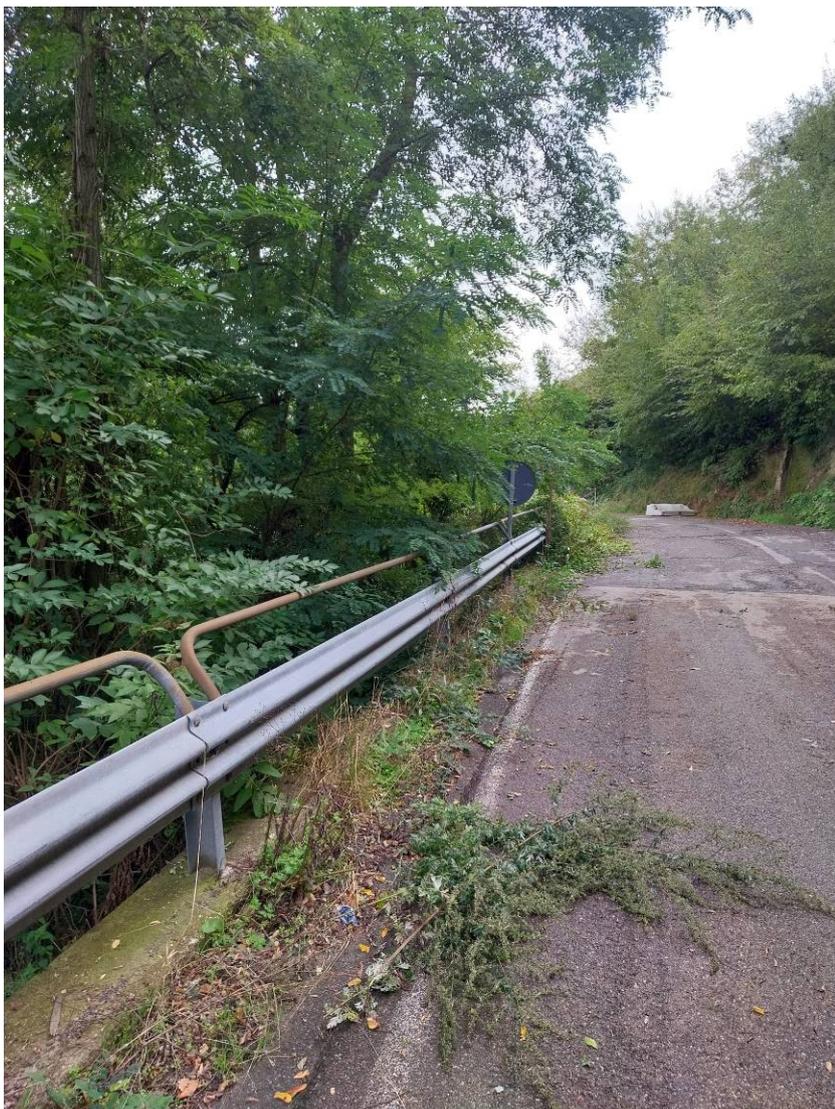
Foto 4 - vista del tratto oggetto di intervento, del cordolo e della barriera sul muro A.2 e dei degradi della pavimentazione stradale

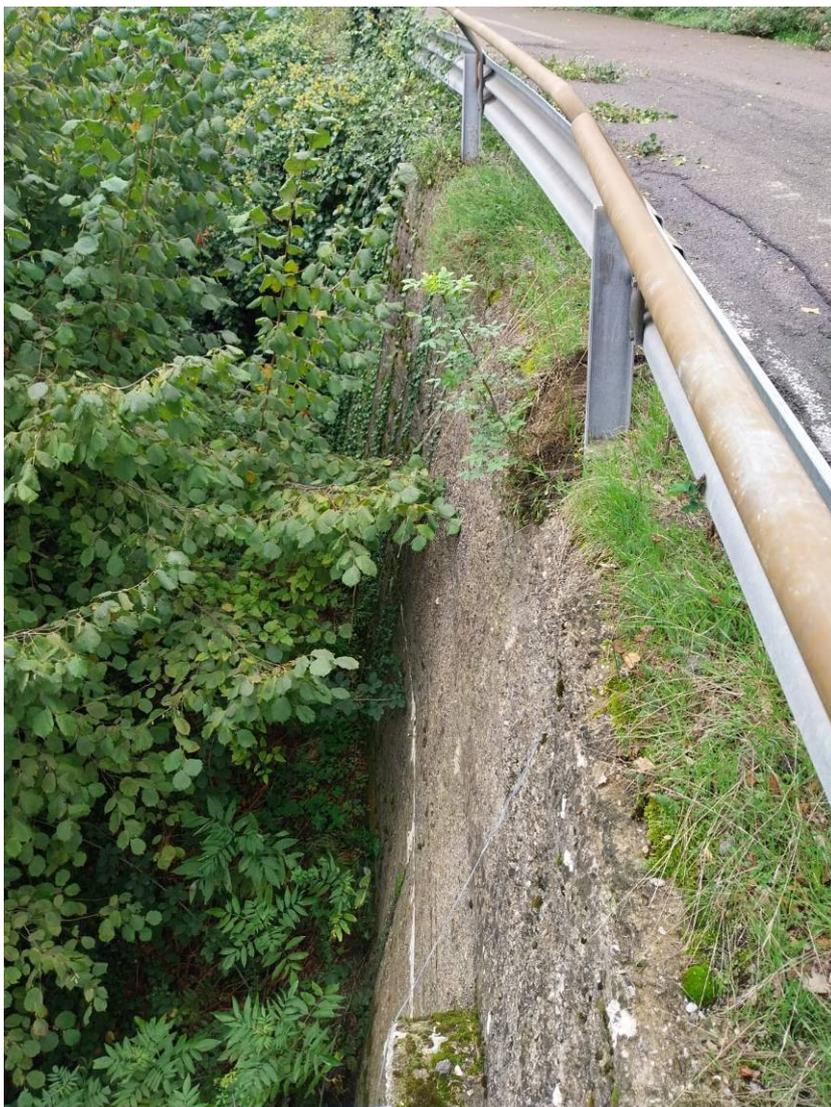
Foto 5 - vista del muro A.1, del deterioramento del cordolo e della barriera stradale instabile

- realizzazione di cordolo in calcestruzzo armato, previa demolizione dell'esistente, in sommità dei muri, di larghezza 55 cm e altezza 55 cm, con aggetto tagliagoccia di 10÷12 cm rispetto al sottostante muro ed avente anche funzione di porta barriera, collegato alla soletta di fondazione in calcestruzzo armato di dimensioni 155 cm di larghezza e 40 cm di altezza. I cordoli avranno le seguenti lunghezze: 28,00 metri per il muro A.1 e 24,50 metri per il muro A.2 e saranno realizzati in calcestruzzo pigmentato in colore calce, a mitigazione dell'inserimento nel contesto dal punto di vista paesaggistico (vedere quanto indicato nell'elaborato 4. "Relazione paesaggistica");

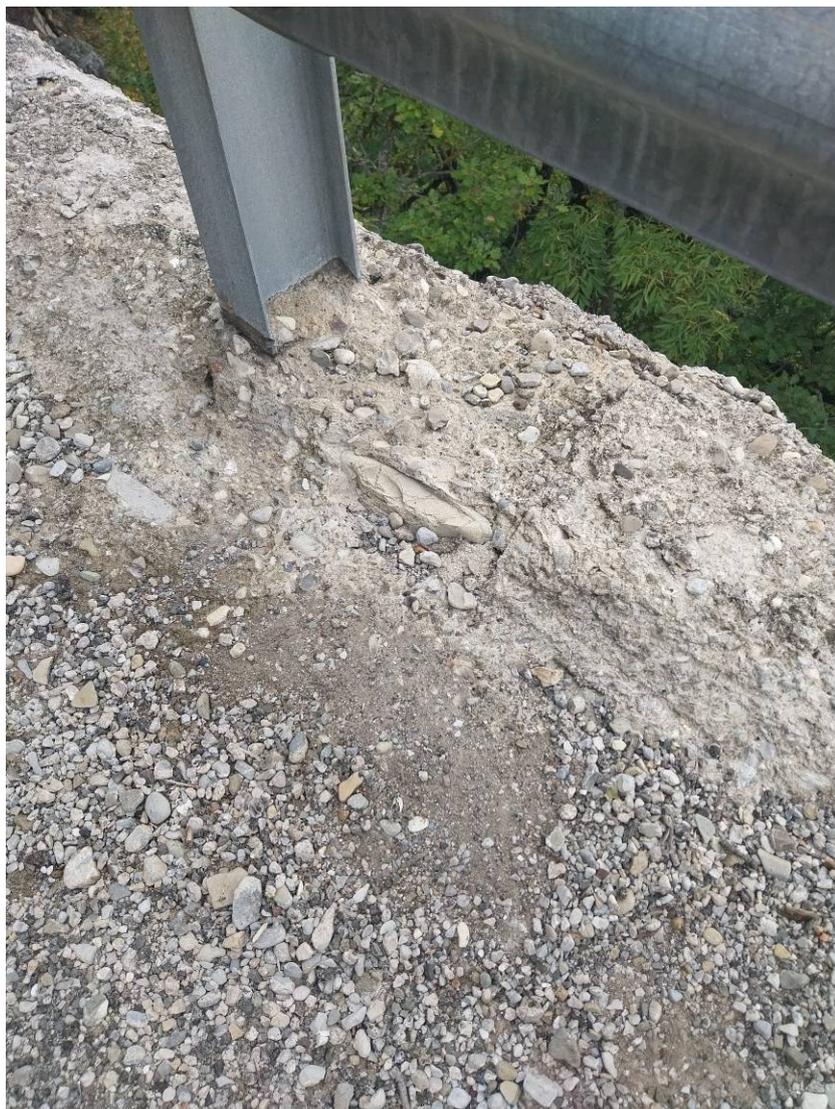
- i quattro muri di sostegno di valle, di cui tre in calcestruzzo e uno in muratura in sasso, presentano un avanzato stato di erosione e disgregazione del cordolo sommitale, in particolare in corrispondenza dei punti di infissione dei piantoni delle barriere di sicurezza, compromettendone la stabilità e la corretta funzionalità in caso d'urto;

Foto 6 - vista del deterioramento del calcestruzzo del cordolo in corrispondenza del piantone della barriera stradale

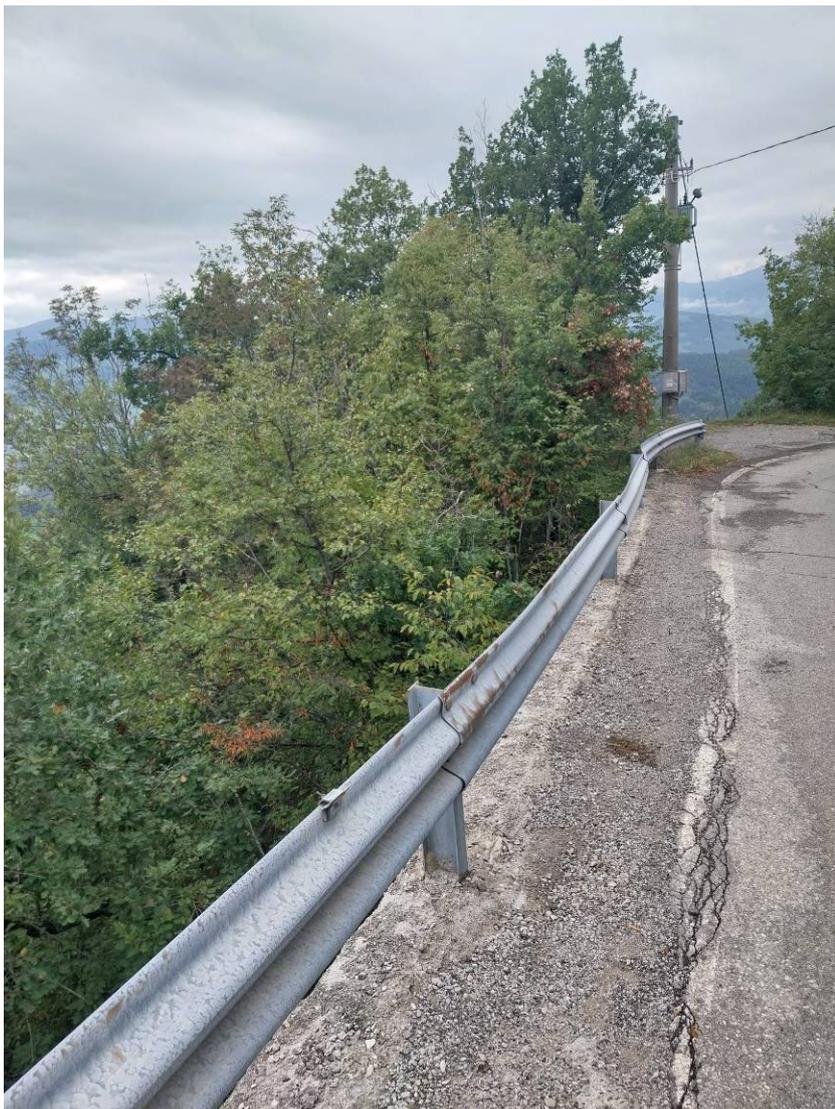
**Foto 7 - vista del tratto oggetto di intervento, del cordolo e della barriera sul muro B.2 e dei degradi della pavimentazione stradale**

- realizzazione di cordolo in calcestruzzo armato in sommità del muro B.2, previa demolizione dell'esistente, di larghezza 50 cm e altezza 55 cm, con aggetto di larghezza variabile (larghezza massima di 60 cm) rispetto al sottostante muro per allargamento della carreggiata stradale; il nuovo cordolo avrà anche funzione di porta barriera e sarà collegato alla soletta di fondazione in calcestruzzo armato di dimensioni 210 cm di larghezza e 40 cm di altezza e trave di contrappeso di dimensioni 120 cm di larghezza e 50 cm di altezza; si svilupperà per una lunghezza di 28,00 metri e sarà realizzato in calcestruzzo pigmentato in colore calce (vedere quanto indicato nell'elaborato 4. "Relazione paesaggistica");

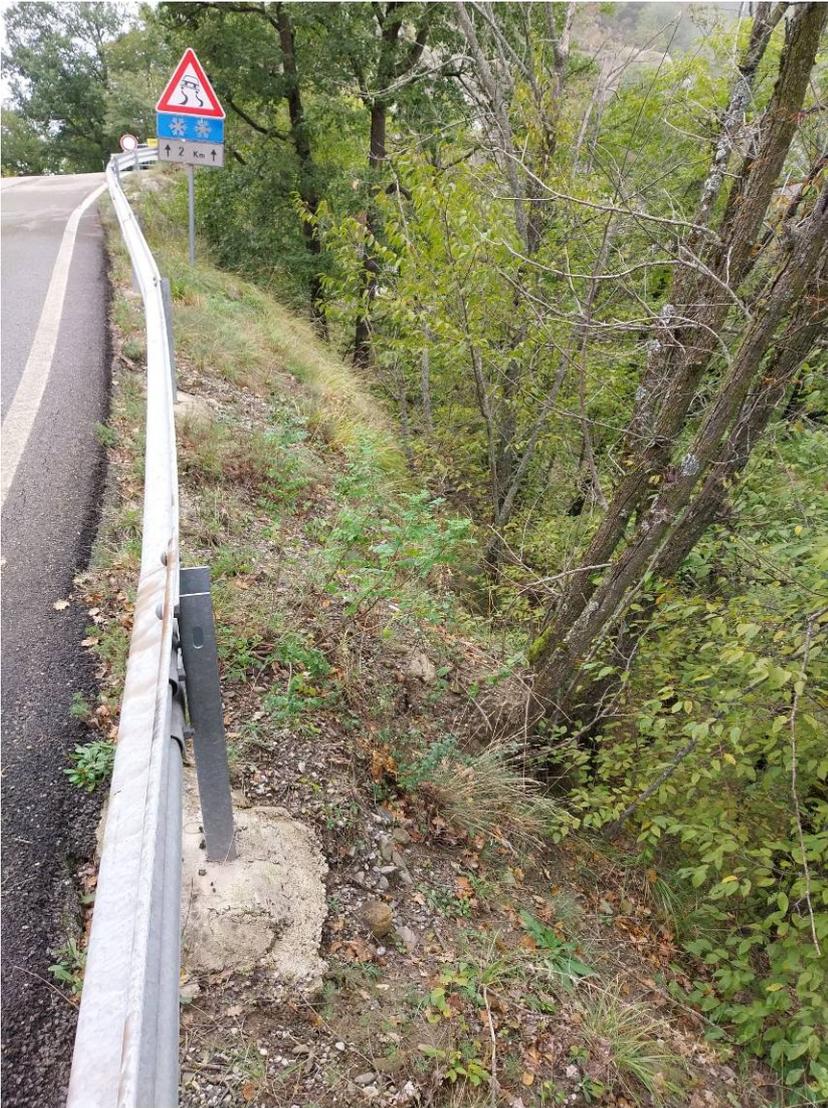
Foto 8 - vista della barriera bordo laterale instabile e della scarpata di valle, tra i muri B.1 e B,2

- realizzazione di palizzata semplice in legno, a lato del muro B.1, per una lunghezza di 8 metri, a sostegno della banchina stradale, che sarà consolidata e ripristinata con misto granulometrico stabilizzato, in un tratto in cui la scarpata di valle risulta particolarmente scoscesa;

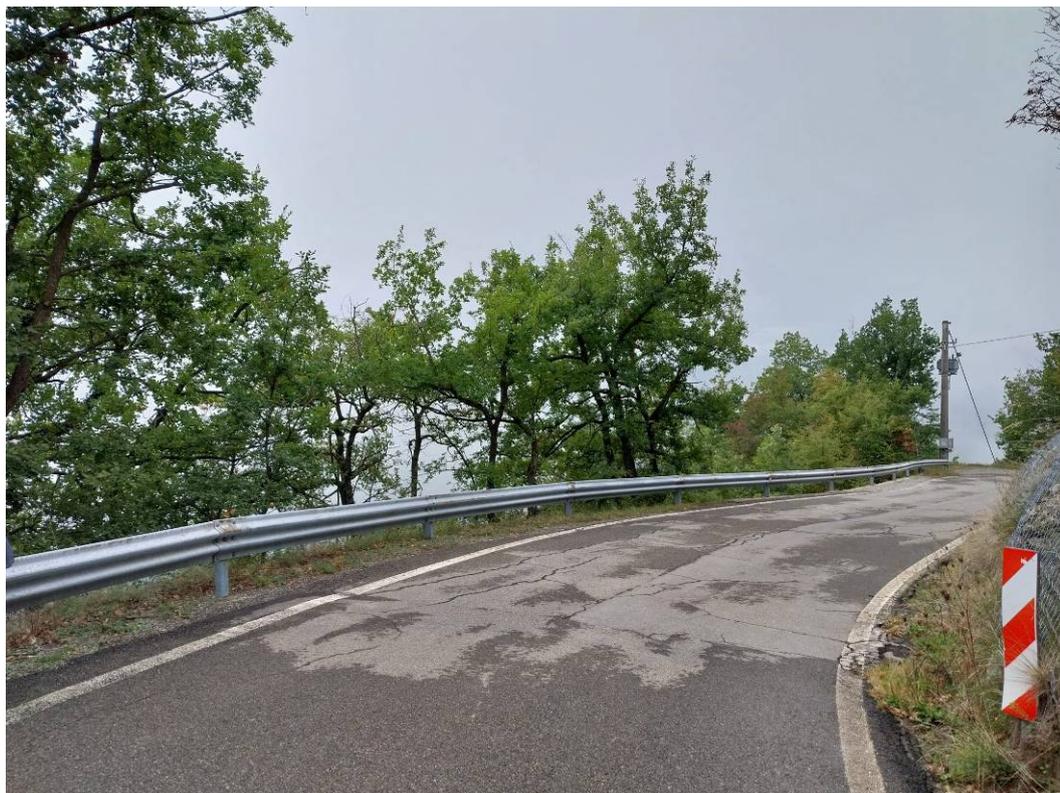
Foto 9 - vista del tratto oggetto di intervento e dei sistemi di ritenuta instabili

- rimozione delle barriere stradali esistenti, danneggiate e non regolamentari, e successiva posa di barriere di sicurezza in acciaio corten, di tipo bordo ponte e bordo laterale, classe H2 a tripla onda, in conformità al D.M. 2367 del 21/06/2004, con le seguenti lunghezze (a partire dal lato in direzione Carpineti): 4,50 metri di bordo laterale, 18,00 metri di bordo ponte (su cordolo e muro B.1), 27,00 metri di bordo laterale, 27,00 metri di bordo ponte (su cordolo e muro B.2), 4,50 metri di bordo laterale, per una lunghezza complessiva di 81,00 m di barriera;

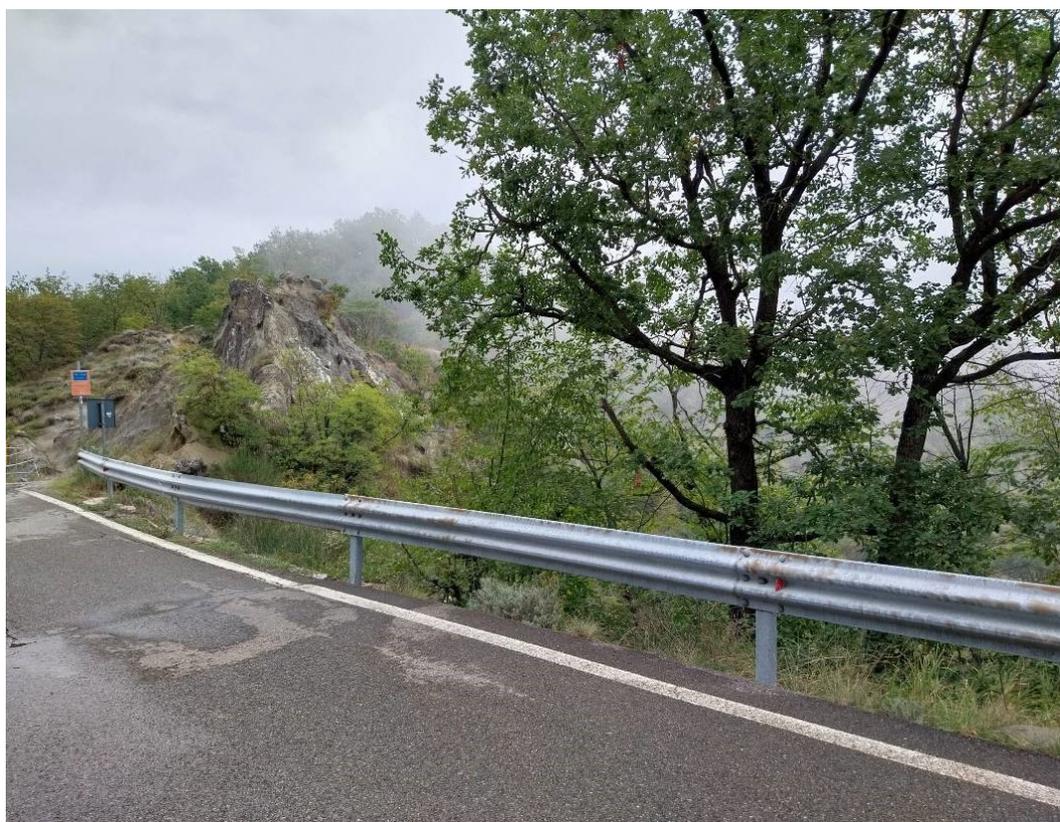
Foto 10 - vista del tratto oggetto di intervento e dei sistemi di ritenuta instabili

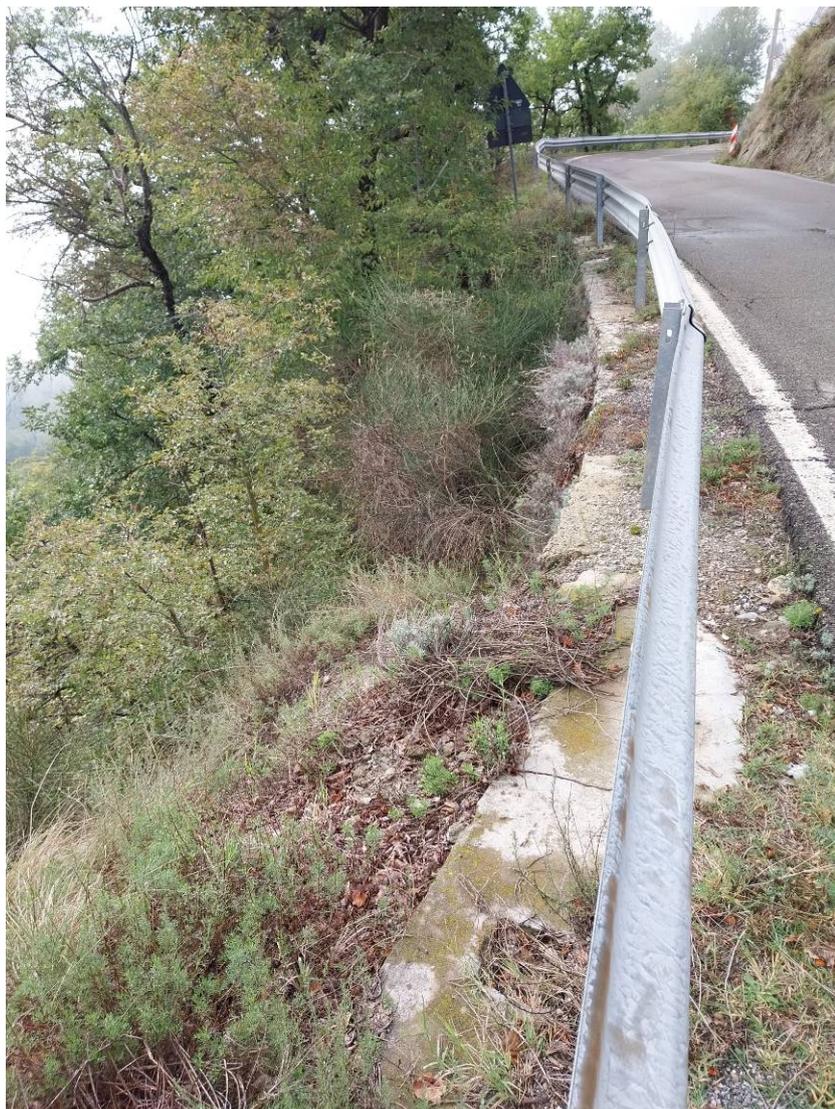
Foto 11 - vista del deterioramento del cordolo e della barriera instabile sul muro B.1

- realizzazione di cordolo in calcestruzzo armato in sommità del muro in sasso B.1, previa demolizione dell'esistente e riprofilatura e regolarizzazione del piano sommitale della muratura; il nuovo cordolo avrà larghezza 55 cm e altezza 55 cm, aggetto tagliagoccia di 10 cm rispetto al sottostante muro ed avrà anche funzione di porta barriera, sarà collegato alla soletta di fondazione in calcestruzzo armato di dimensioni 155 cm di larghezza e 40 cm di altezza, si svilupperà per una lunghezza di 19,00 metri e sarà realizzato in calcestruzzo pigmentato in colore calce (vedere quanto indicato nell'elaborato 4. "Relazione paesaggistica");

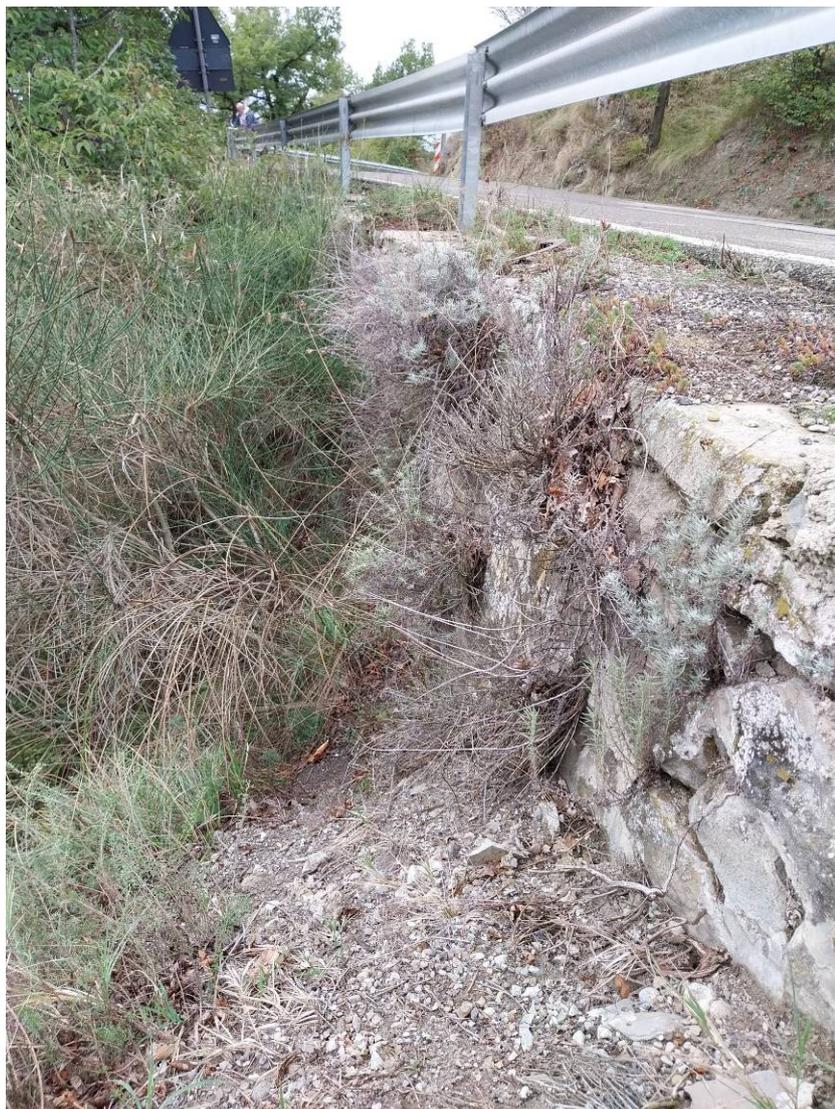
- il muro in sasso presenta dissesti della tessitura muraria con disconnessione tra i conci, perdita di singoli elementi ed erosione dei giunti, anche dovuta all'interferenza di vegetazione infestante;

Foto 12 - vista del dissesto della muratura in sasso del muro B.1

- risanamento della muratura in sasso del muro B.1, attraverso rimozione della vegetazione infestante, interventi puntuali di cuci-scuci nelle porzioni maggiormente ammalorate soggette a crollo di porzioni e stuccatura dei giunti nella restante superficie;

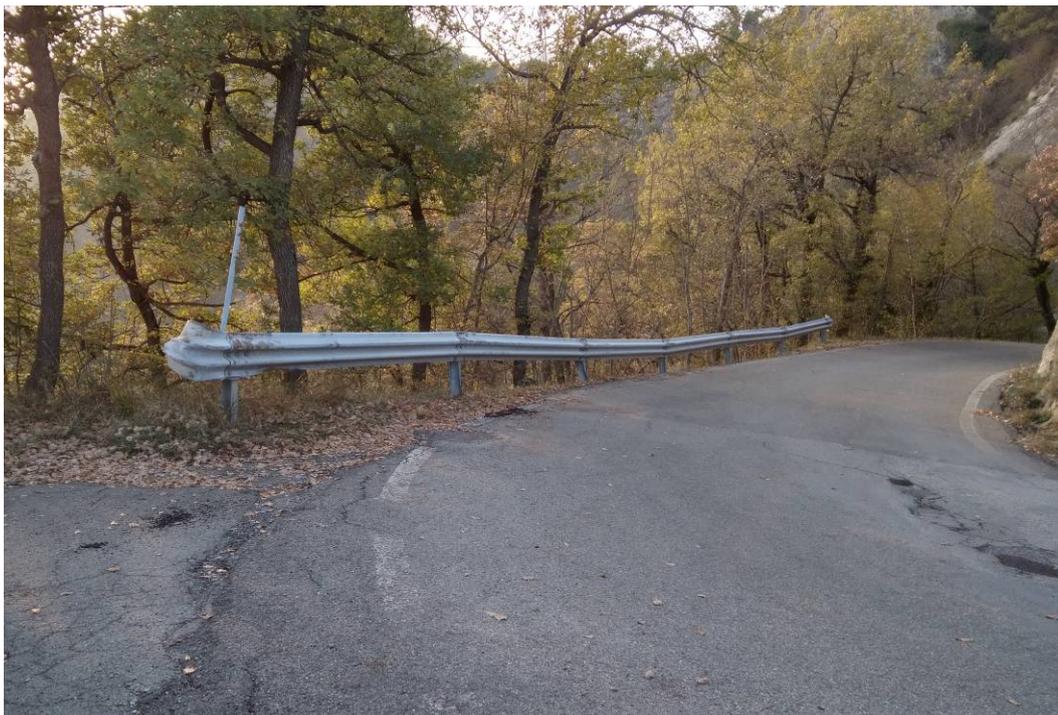
Foto 13 – vista del tratto oggetto di intervento, della barriera danneggiata e dei degradi della pavimentazione stradale

- rimozione della barriera stradale esistente danneggiata e non regolamentare e successiva posa di barriera di sicurezza in acciaio corten, di tipo bordo laterale, classe H2 a tripla onda, in conformità al D.M. 2367 del 21/06/2004, per una lunghezza di 103,50 metri; la nuova barriera sarà estesa rispetto all'attuale, in direzione Carpineti, a coprire il lato esterno della piazzola esistente, al fine di mettere in sicurezza la curva stradale al km 1+940; in direzione Colombaia la nuova barriera si estenderà lungo il tratto dove è presente il dissesto sotto la scarpata di valle, al fine di garantire la sicurezza ed evitare la fuoriuscita di mezzi dove il dislivello è stato accentuato dallo scoscendimento.

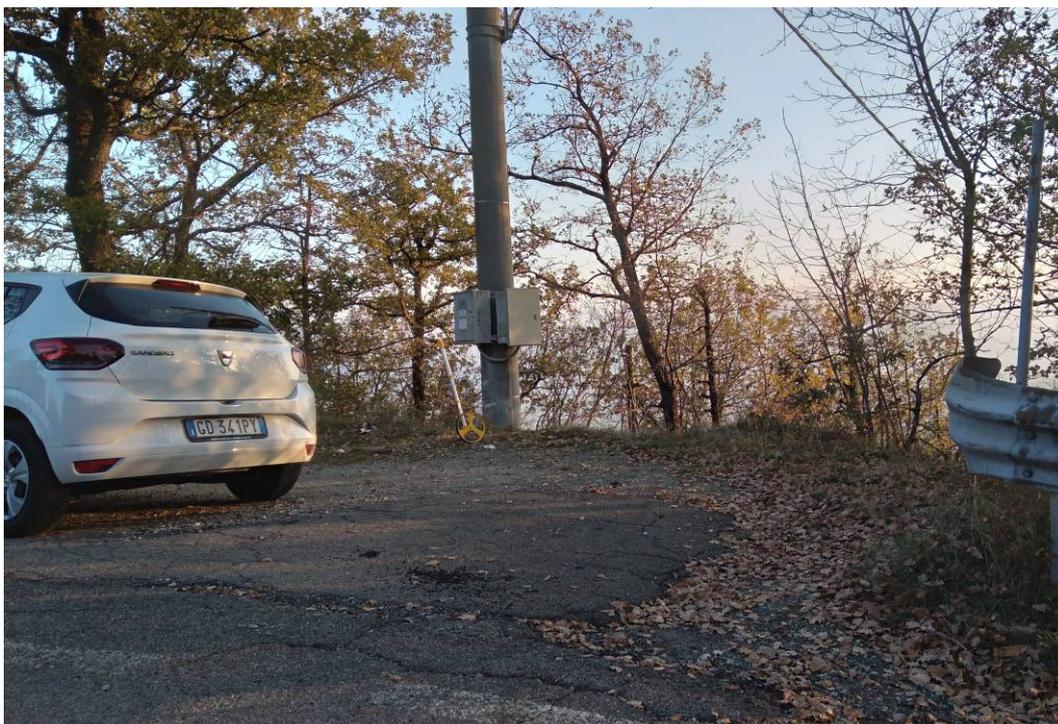
Foto 14 – vista della piazzola tra l'Intervento B e l'Intervento C, non protetta da sistemi di ritenuta, che rappresenta un punto critico per la sicurezza della percorrenza stradale

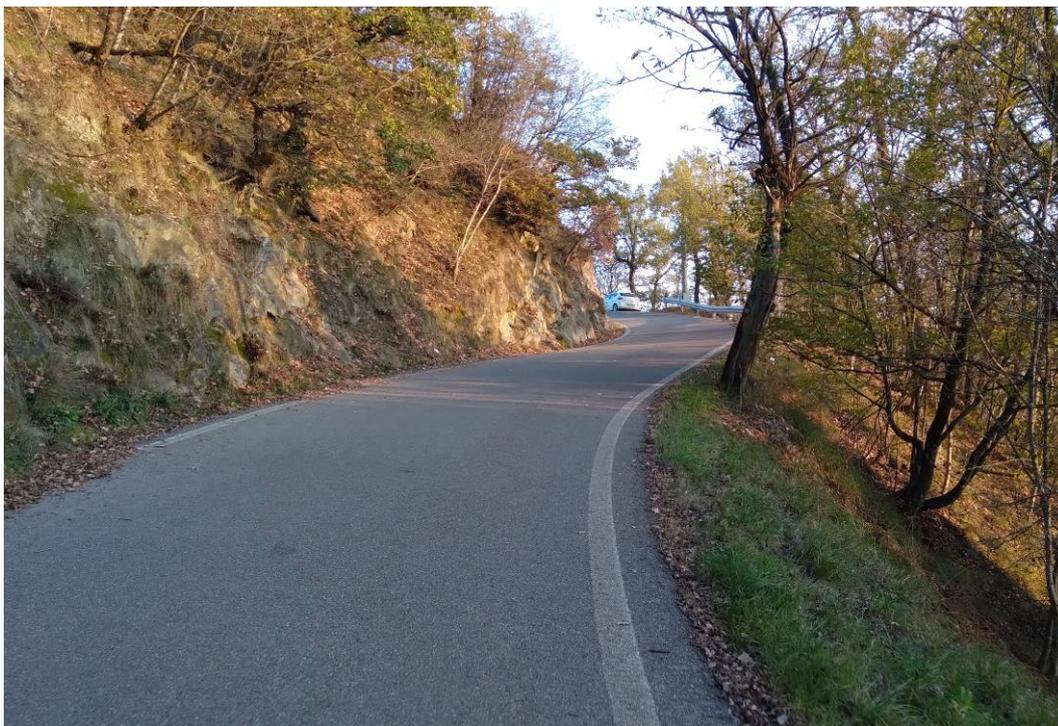
Foto 15 – vista del tratto oggetto di intervento con la scarpata di valle scoscesa e la banchina ridotta ed erosa

- realizzazione di palizzata semplice in legno a consolidamento della scarpata e ricostruzione della banchina con misto granulometrico stabilizzato, per una lunghezza di circa 30 metri;

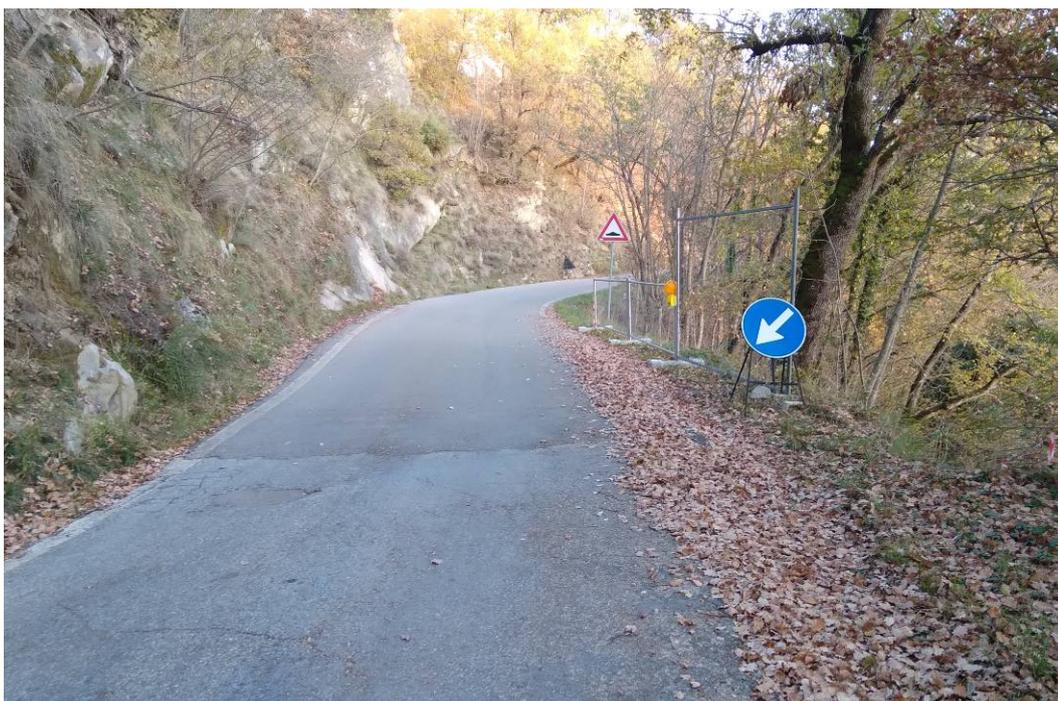
- nel tratto in direzione Colombaia, dove non sono presenti opere di sostegno di valle, la scarpata si presenta particolarmente scoscesa e la banchina è oggetto di restringimenti e cedimenti; in particolare al km 2+000 è presente uno scoscendimento superficiale lungo il versante di valle che ha comportato il cedimento della scarpata, seppure senza intaccare la banchina; il dissesto è stato opportunamente segnalato e delimitato con transenne in attesa della messa in sicurezza del tratto stradale;

Foto 16 – vista del tratto al km 2+000 in corrispondenza di un dissesto della scarpata presente a valle della strada, che verrà protetto con l'installazione delle nuove barriere di sicurezza stradale
