INTERVENTO DI MANUTENZIONE STRAORDINARIA DEL PONTE SULLA SP23 AL KM 12+210 IN COMUNE DI QUATTRO CASTELLA (RE)

PROGETTO DEFINITIVO / ESECUTIVO

Oggetto elaborato
RELAZIONE GENERALE

Identificativo elaborato
P1406-A.01

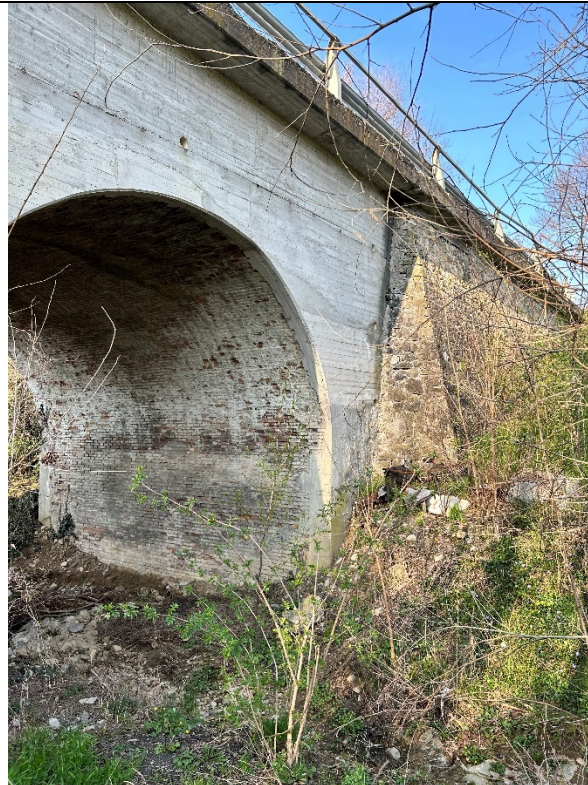
Vista da Sud (Monte) con placcaggio
in cls

L'opera ha visto successivamente un modesto allargamento (quasi un placcaggio a discreto spessore) lungo la spalla di monte (lato Sud) costituito da muratura di spalla ad arco in calcestruzzo.

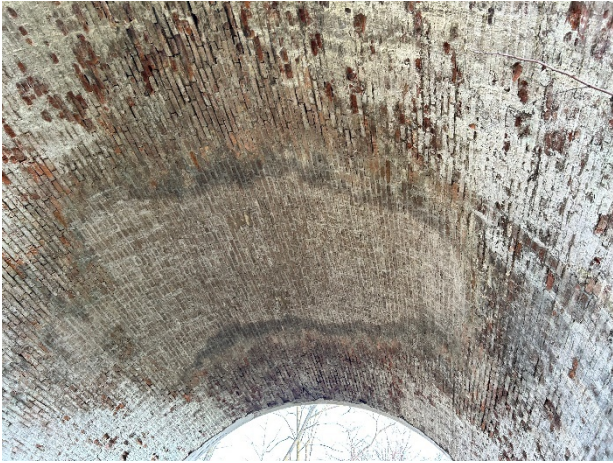
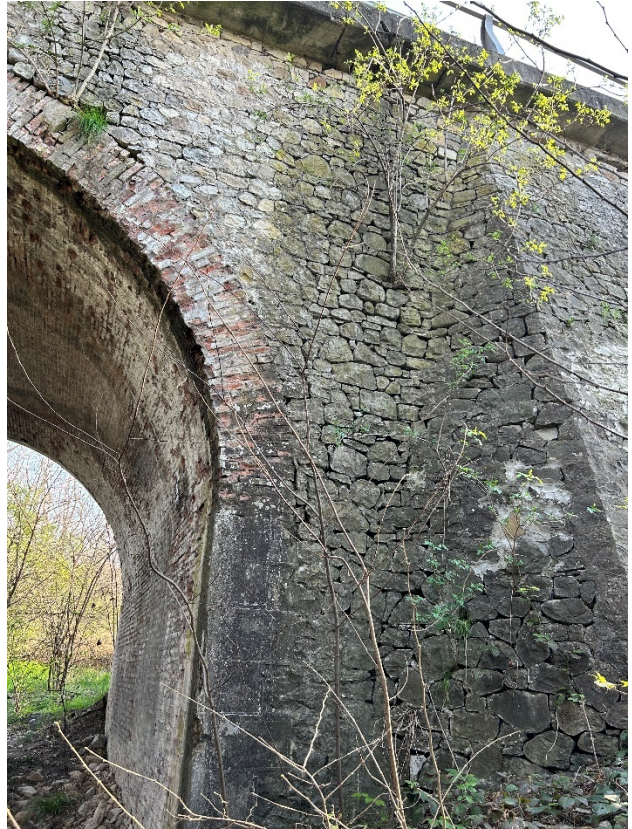
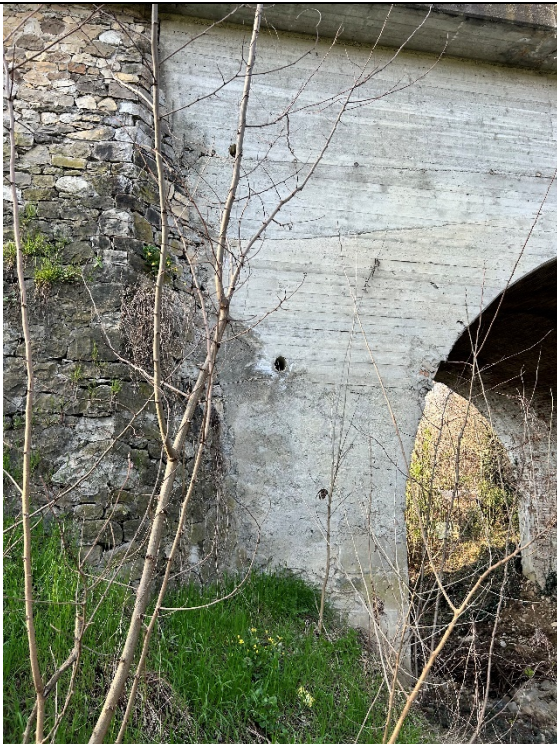
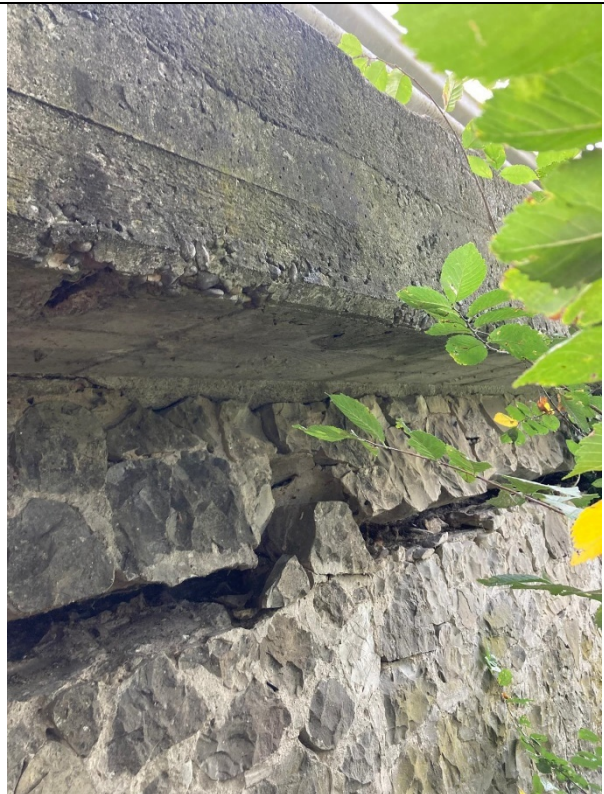
- L'arco in mattoni pieni al di sotto del ponte presenta numerosi punti in cui gli elementi risultano degradati o ammalorati;
- Le pietre del prospetto Nord presentano alcune lesioni e fessurazioni; in alcuni punti le pietre sono assenti. Così come le pietre delle spalle del ponte. Si rileva una estesa fessurazione sommitale generata probabilmente dalla rotazione del cordolo in c.a.

- Per la parte in calcestruzzo, non sono state rilevate particolari criticità.
- Le spalle non presentano ammaloramenti significativi sulla parte di appoggio;

- La strada al di sopra, presenta due avvallamenti trasversali in corrispondenza degli appoggi del ponte.
- Per la parte dei cordoli in calcestruzzo, sono state rilevate diverse criticità. Innanzitutto nelle parti di appoggio al di sotto del ponte sono presenti dei ferri espulsi; altri invece, dato il poco copriferro al di sopra di essi, risultano esposti e presentano principi di ossidazione.

In seconda battuta si provvederà ad un intervento di cuci/scuci per tutte quelle pietre e mattoni danneggiati o ammalorati. Si procede poi con un intervento di consolidamento mediante iniezione a bassa pressione di malta iperfluida certificata a base di calce idraulica naturale in tutte quelle parti dove la pietra non risulta ben ammorsata con il resto del paramento murario.

Per l'arco esterno in mattoni, si procederà ad una ristillatura dei giunti di malta mediante pura calce idraulica.

Sempre in questo punto, è previsto il ricoprimento completo dell'arco, avendo cura di risvoltare per circa 60cm l'interno, utilizzando malta fibrorinforzata e traspirante ad elevate prestazioni meccaniche.

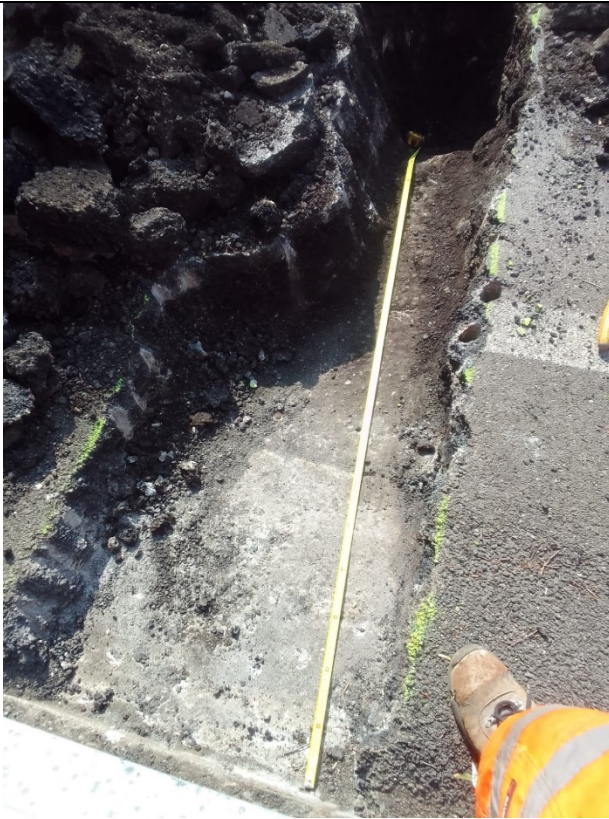
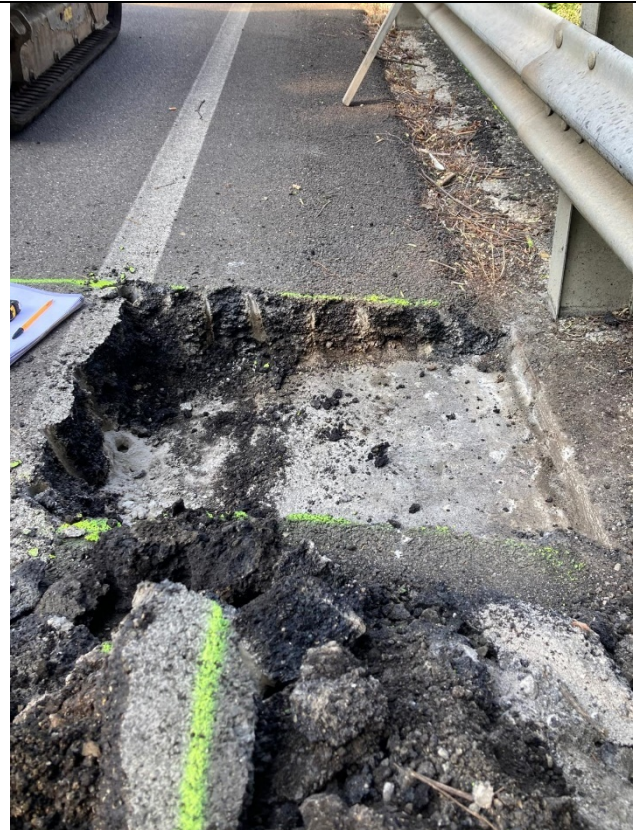
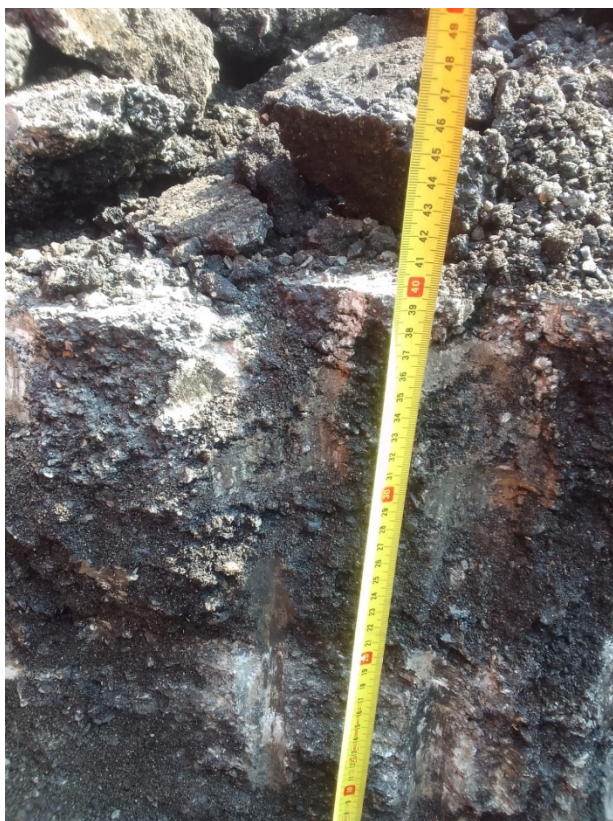
In data 04/09/2024 sono state effettuate una serie di indagini mediante saggi diretti per il rilievo della composizione del manto stradale con relativi spessori.
