## INTERVENTO DI MESSA IN SICUREZZA DEL PONTE DELLA SP15 AL KM 20+000 SUL RIO ENZANO IN COMUNE DI VENTASSO C35F24000320003

### PROGETTO DEFINITIVO - ESECUTIVO

Elaborato n° <b>All. A</b>	Data Progetto Dicembre 2024	N° P.E.G.	Nome File Relazione generale e Documentazione Fotografica
-------------------------------	--------------------------------	-----------	--

## RELAZIONE GENERALE

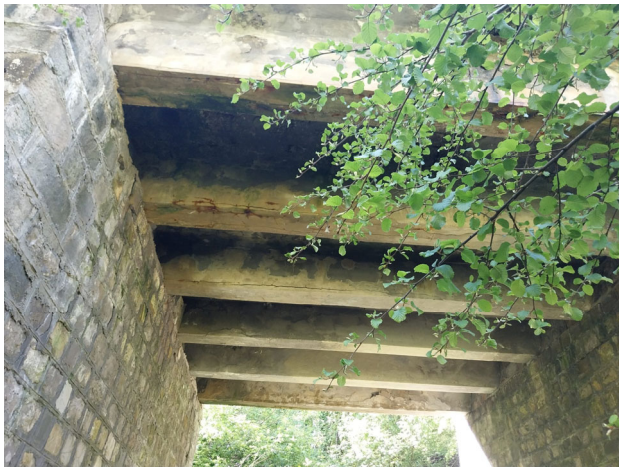
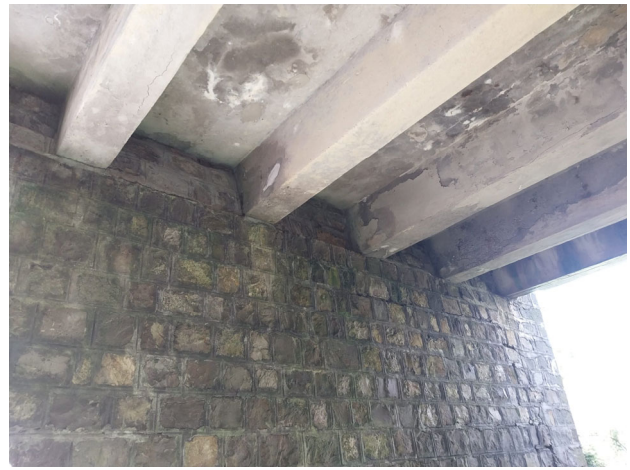
Viste impalcato

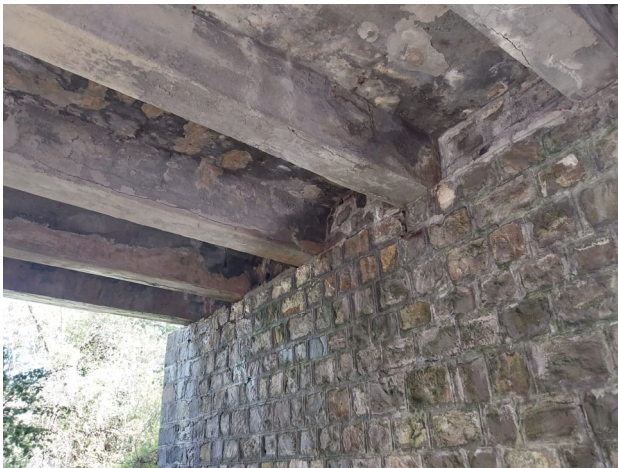
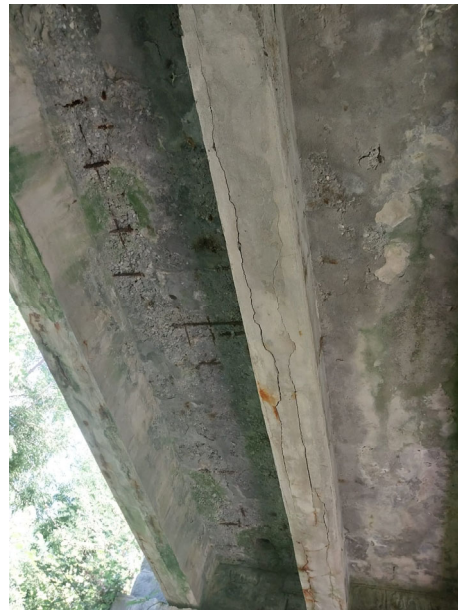
Degrado trave maestre e della soletta dell'impalcato

Riferendosi all'impalcato, costituito da sei travi maestre e con soletta superiore, si rileva un forte degrado della trave laterale di valle e della soletta, con decadimento materico che ha comportato l'espulsione dei copriferri e la corrosione delle armature metalliche, in barre d'acciaio liscio.

All'intradosso dell'impalcato del ponte vengono previsti interventi di restauro delle sezioni in c.a. ammalorate, corrispondenti all'intero intradosso dell'impalcato.

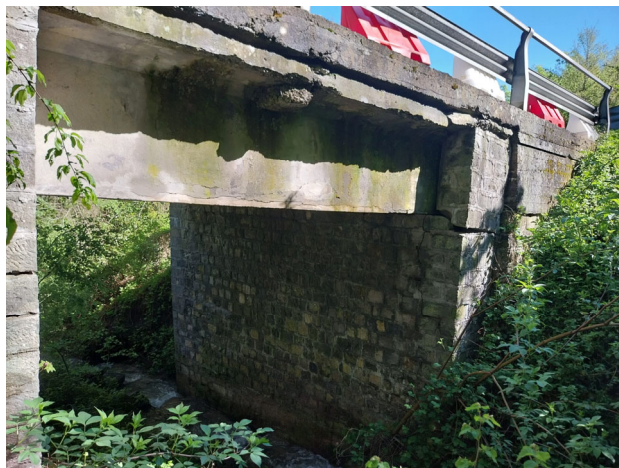
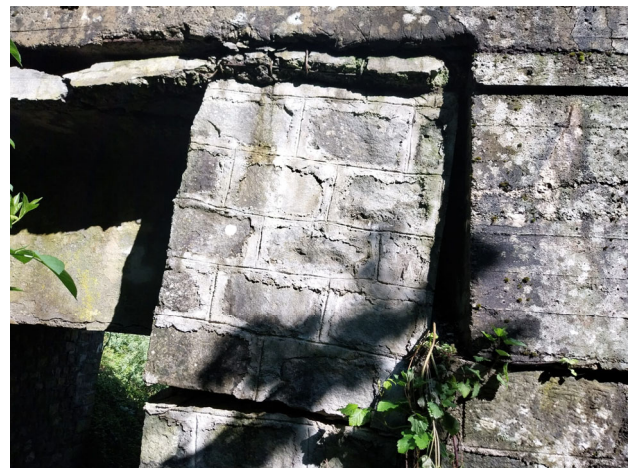
Il manufatto presenta un quadro fessurativo e di dissesto in atto riconducibile alle spinte gravitazionali sia sulla spalla Est, direzione Ramiseto, sia sulla Ovest, direzione Succiso. Il pendio presente, che presenta uno scorrimento lento in atto superficialmente, produce spinte sul manufatto che hanno causato il cedimento fondale della spalla di valle in destra idraulica, l'innescò di un cinematismo con rototraslazione rigida dell'impalcato del ponte che ha provocato lesioni e dissesti sia nelle murature lapidee delle spalle a contatto con le travi di impalcato sia rotture a compressione dei cordoli perimetrali, e un quadro fessurativo diffuso sulle murature stesse.

Lesioni spalla destra di monte appoggio impalcato

Sulle murature delle spalle, soggette a quadri fessurativi diffusi, viene prevista la risarcitura delle lesioni principali, il ripristino delle connessioni prive di malta e l'applicazione di intonaco armato.

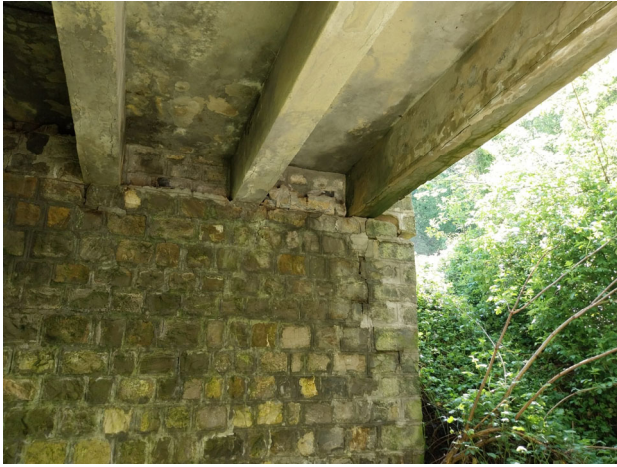
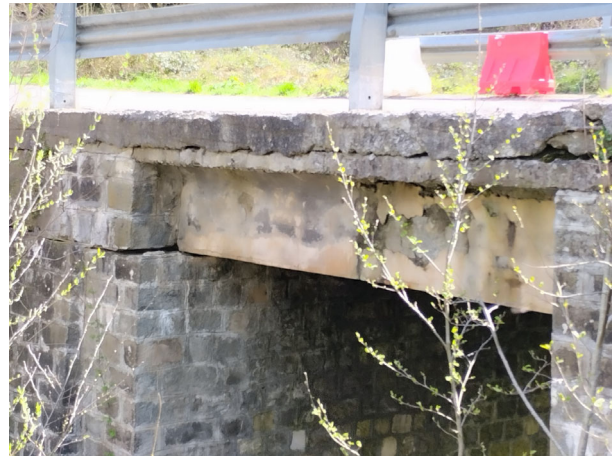
Lesioni spalla destra di monte e appoggio impalcato spalla destra di valle

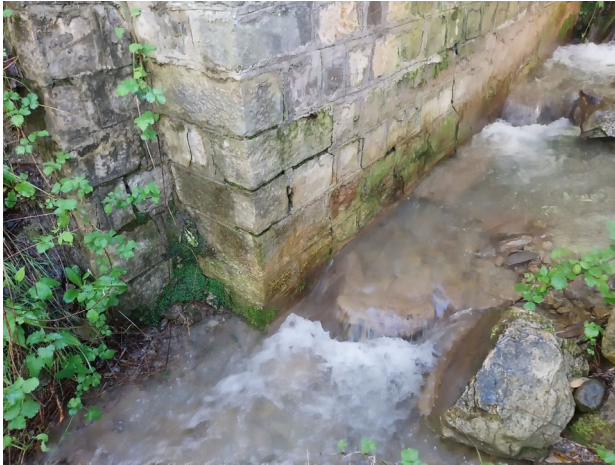
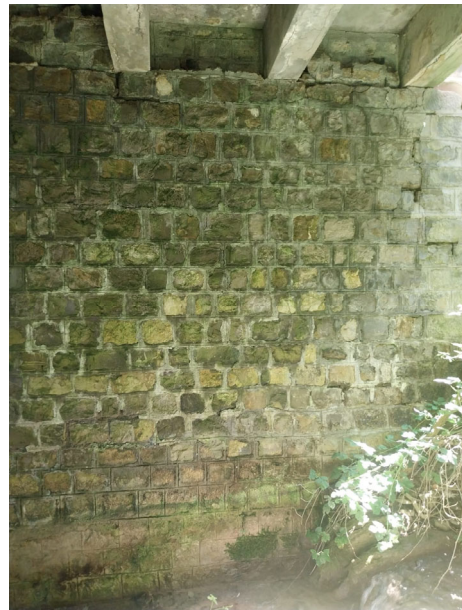
Lesioni spalla destra muratura in pietrame

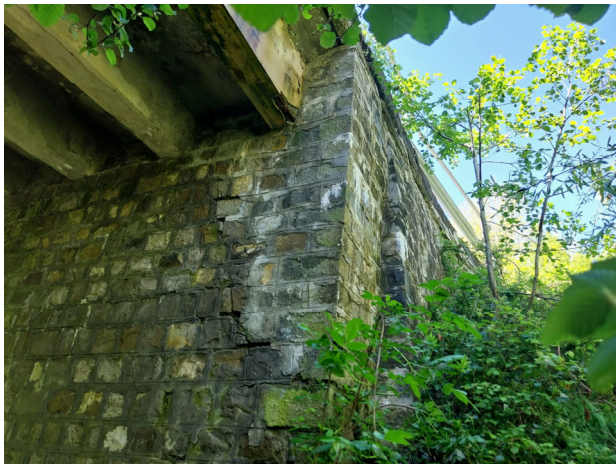
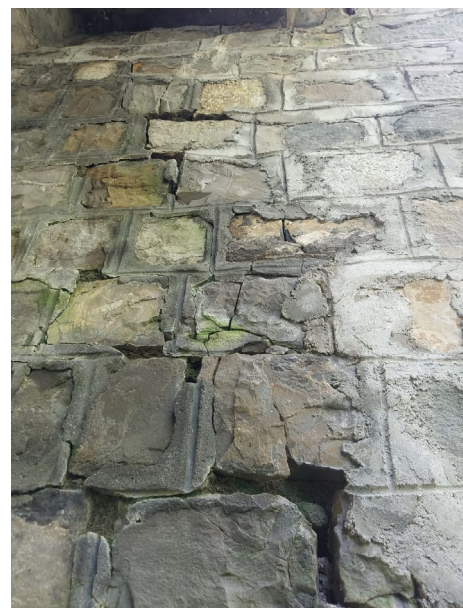
Lesioni spalla sinistra

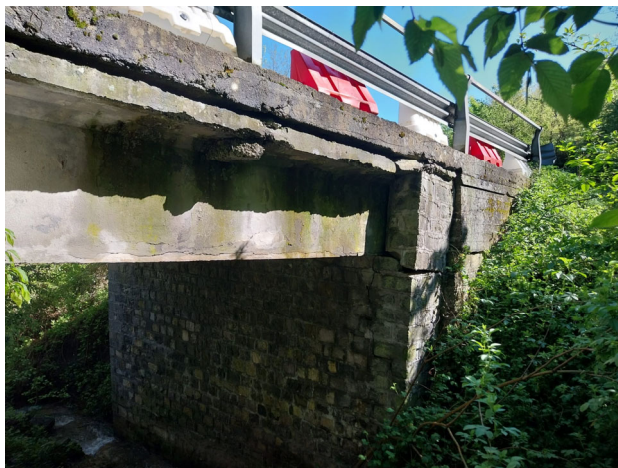
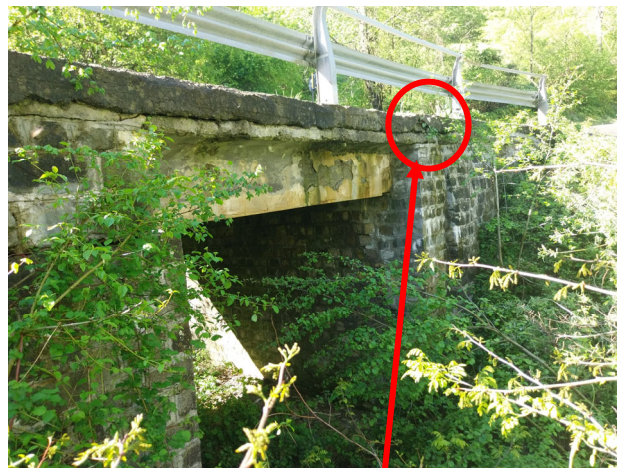
Sovrapposizione e scorrimento cordoli laterali (monte, valle)

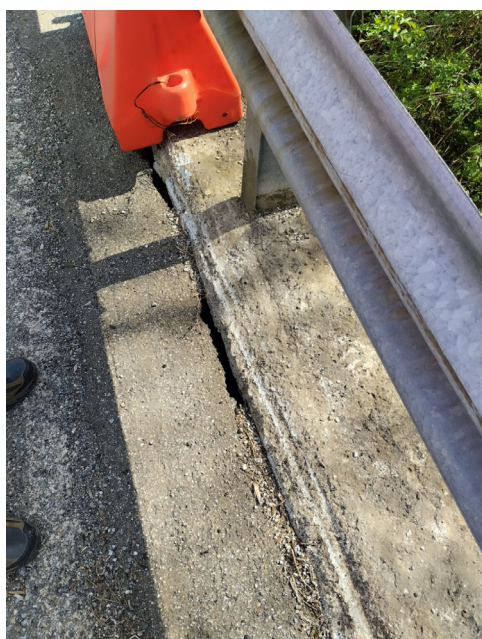
Traslazione cordolo laterale monte

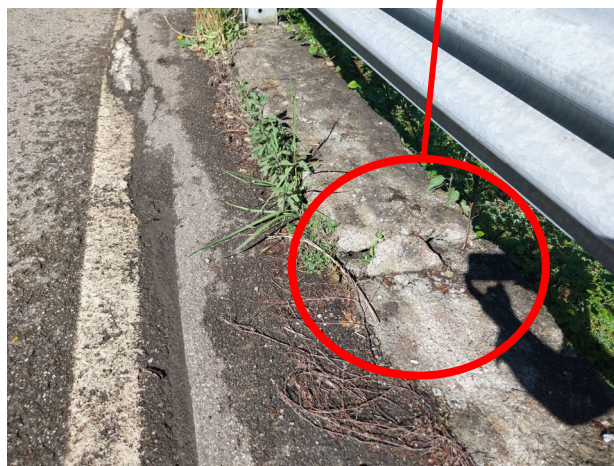
Lesione a compressione cordolo laterale spalla sx valle
