INTERVENTO DI MANUTENZIONE STRAORDINARIA
DEL PONTE SULLA SP37 AL KM 2+720 SUL TORRENTE
LAVACCHIELLO NEL COMUNE DI ALBINEA

PROGETTO ESECUTIVO

RELAZIONE TECNICA ILLUSTRATIVA

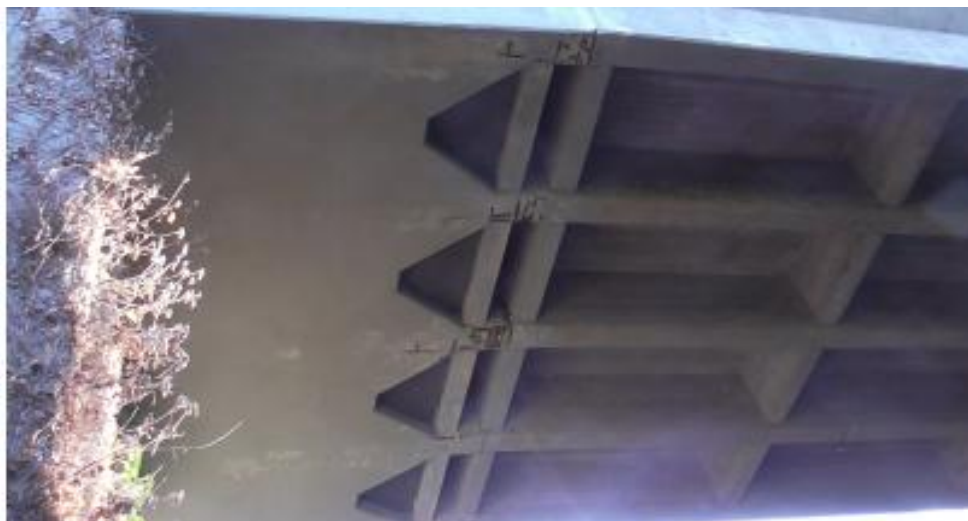
Le selle gerber, che in questa tipologia di ponte rappresentano l'elemento più delicato, presentano uno stato di conservazione piuttosto ammalorato, dovuto probabilmente all'infiltrazione di acqua percolata dai giunti.

Corrosione diffusa in corrispondenza delle Selle Gerber

- **RINFORZO SELLE GERBER:**

Le selle Gerber che rappresentano l'elemento più delicato di questo tipo di strutture verranno chiuse mediante un getto di collegamento in calcestruzzo che risulterà confinato tra i due traversi esistenti. Questi elementi verranno collegati mediante barre di acciaio manicottate per garantire continuità alle stesse. Il risultato finale porterà ad un elemento trasversale monolitico.

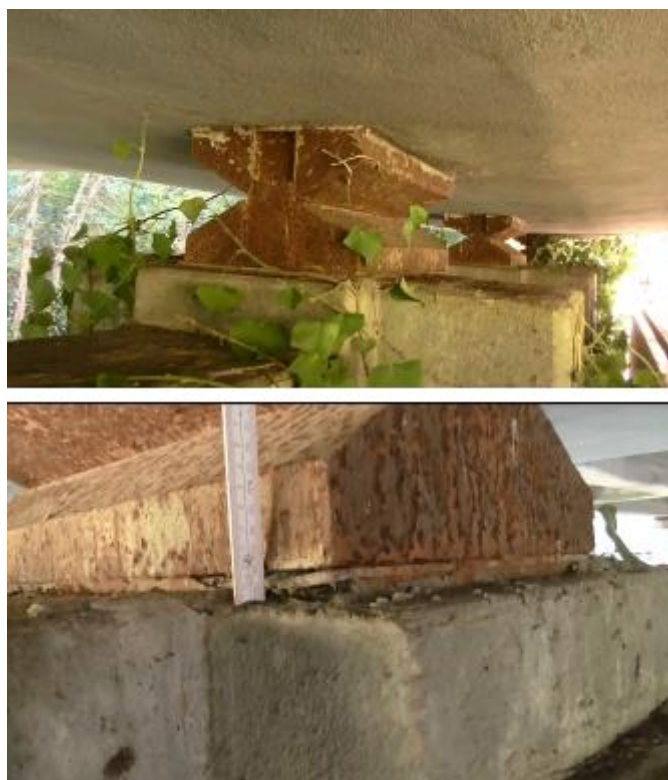
Gli appoggi presentano uno stato di ossidazione superficiale diffuso ma in generale sembrano essere in buono stato di conservazione.

Appoggi

- **RIPRISTINO APPOGGI ESISTENTI**

Gli appoggi esistenti presentano un buono stato di conservazione a meno di una ossidazione superficiale diffusa. A tal fine si è optato per un ciclo di sabbiatura e verniciatura degli stessi evitando così la loro sostituzione che comporterebbe ingenti costi per il sollevamento dell'impalcato.
