Istituto Superiore Liceale "Matilde di Canossa"

INTERVENTO DI MESSA IN SICUREZZA DEI SISTEMI DI OSCURAMENTO

PROGETTO ESECUTIVO

RELAZIONE TECNICA DI PROGETTO

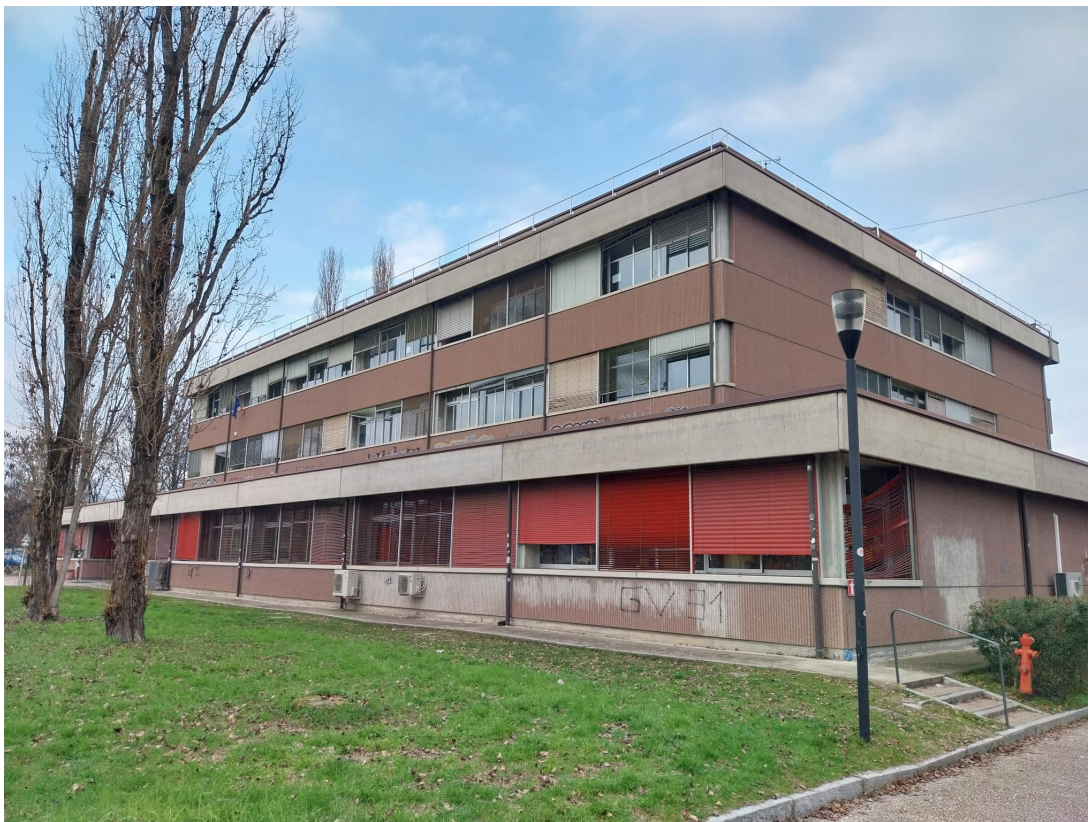
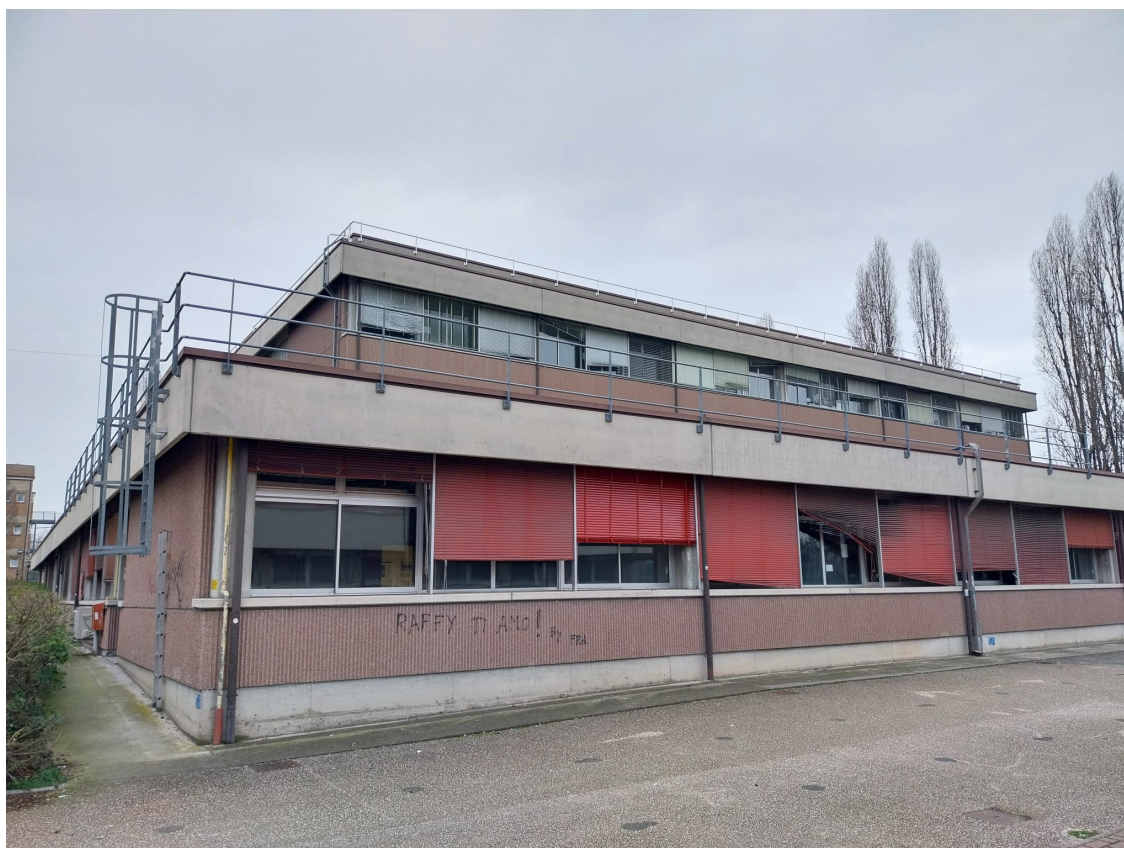
FOTO PROSPETTI EDIFICIO SCOLASTICO:

Dall'analisi dello stato di conservazione attuale emerge che tali dispositivi, oggetto nel tempo di interventi manutentivi puntuali e non sistematici, presentano diffusi fenomeni di obsolescenza e degrado. Le condizioni riscontrate non garantiscono il rispetto dei requisiti minimi in termini di sicurezza, funzionalità ed efficienza energetica, come richiesto per ambienti ad uso scolastico, rendendo pertanto necessario un intervento di riqualificazione del sistema oscurante.

Le sostituzioni effettuate nel tempo hanno inoltre compromesso la qualità estetica della facciata, poiché gli elementi originari non risultavano più reperibili sul mercato e sono stati pertanto installati oscuranti di tipologia/colore diverso, scelti unicamente in base al criterio della massima adattabilità possibile.

L'Istituto stesso segnala tuttora problematiche legate all'utilizzo delle stesse, in quanto la fragilità dei materiali utilizzati ha causato nel tempo la rottura delle parti di lamelle frangisole e il conseguente impedimento alle normali manovre di orientamento delle stesse per garantirne l'oscuramento e problemi al sistema di impacchettamento sali-scendi che ne impedisce la normale movimentazione.

Nel tempo è stato altresì riscontrato che numerosi volatili utilizzano i frangisole esistenti come punti di appoggio e nidificazione, determinando condizioni di degrado sui davanzali del secondo piano. L'intervento di sostituzione del sistema oscurante è pertanto finalizzato anche alla prevenzione di ulteriori e potenziali situazioni analoghe.

L'intervento in progetto mira pertanto alla sostituzione completa del sistema oscurante dell'intero edificio e prevede le seguenti fasi lavorative:

- rimozione dei frangisole esistenti non più efficienti;
- fornitura e posa in opera di nuovi frangisole orientabili;
- conferimento a recupero/smaltimento dei materiali dismessi.
