# PROVINCIA DI REGGIO EMILIA

Ripristino delle spalle in cemento armato del ponte sul  
torrente Secchiello sulla SP19 al km 13+100  
in Comune di Villa Minozzo

### PROGETTO ESECUTIVO

### RELAZIONE TECNICO ILLUSTRATIVA

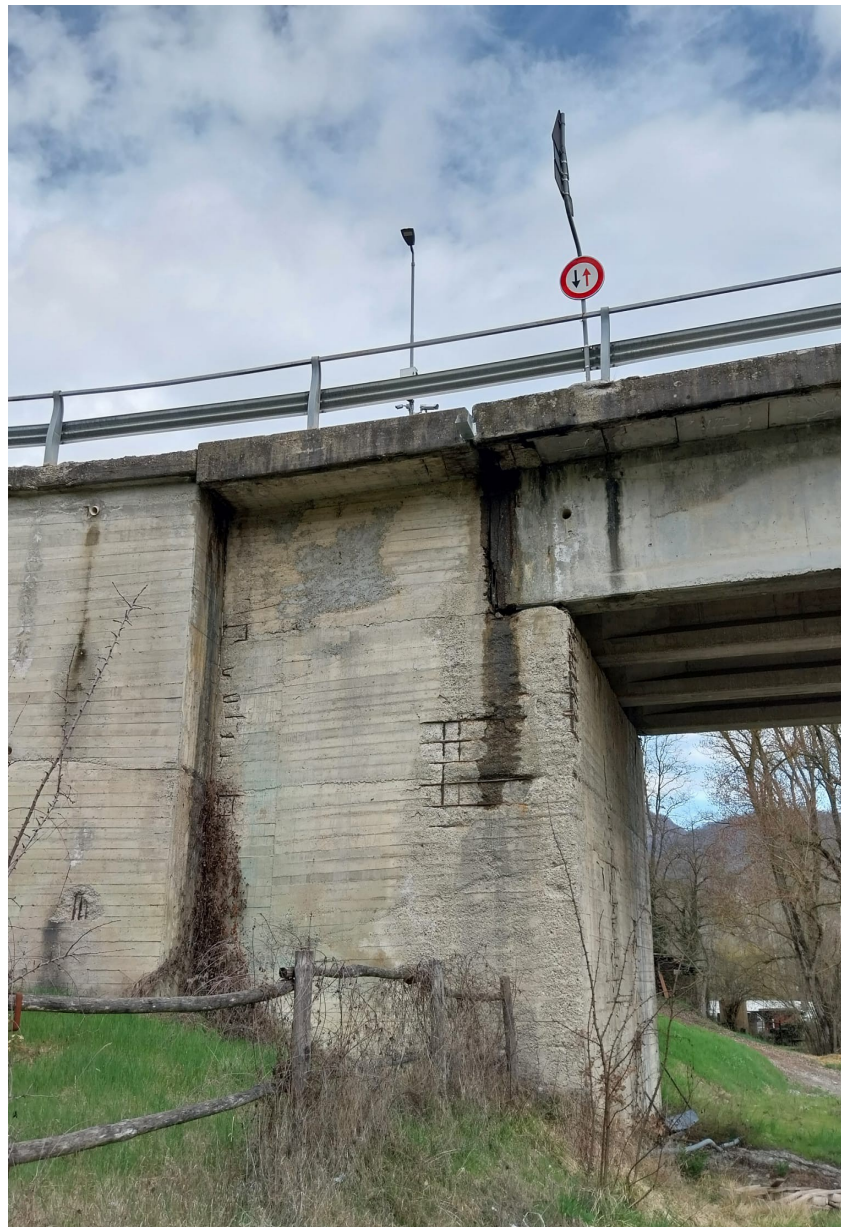
**Figura 4-** Vista spalla di appoggio ovest

Nelle successive immagini viene illustrato lo stato di degrado delle strutture del ponte

- Scarifica meccanica delle parti incoerenti o semidistaccate di calcestruzzo nelle zone più degradate;
- Idroscarifica delle superfici per rimuovere la porzione di calcestruzzo carbonatato, con scopertura delle armature;
- Ravvivatura delle strutture esistenti con idrosabbatura fino ad una pressione di 400 atm per eliminare le superfici ossidate ed esfoliate;
- Passivazione dei ferri d'armatura;
- Posa di armature B450C integrative costituite da spillature inghisate poste in ragione di 6/mq;
- Applicazione di malta fibrorinforzata classe R4 sulle superfici pulite;
- Applicazione di protettivo elastico sulle superfici ripristinate.

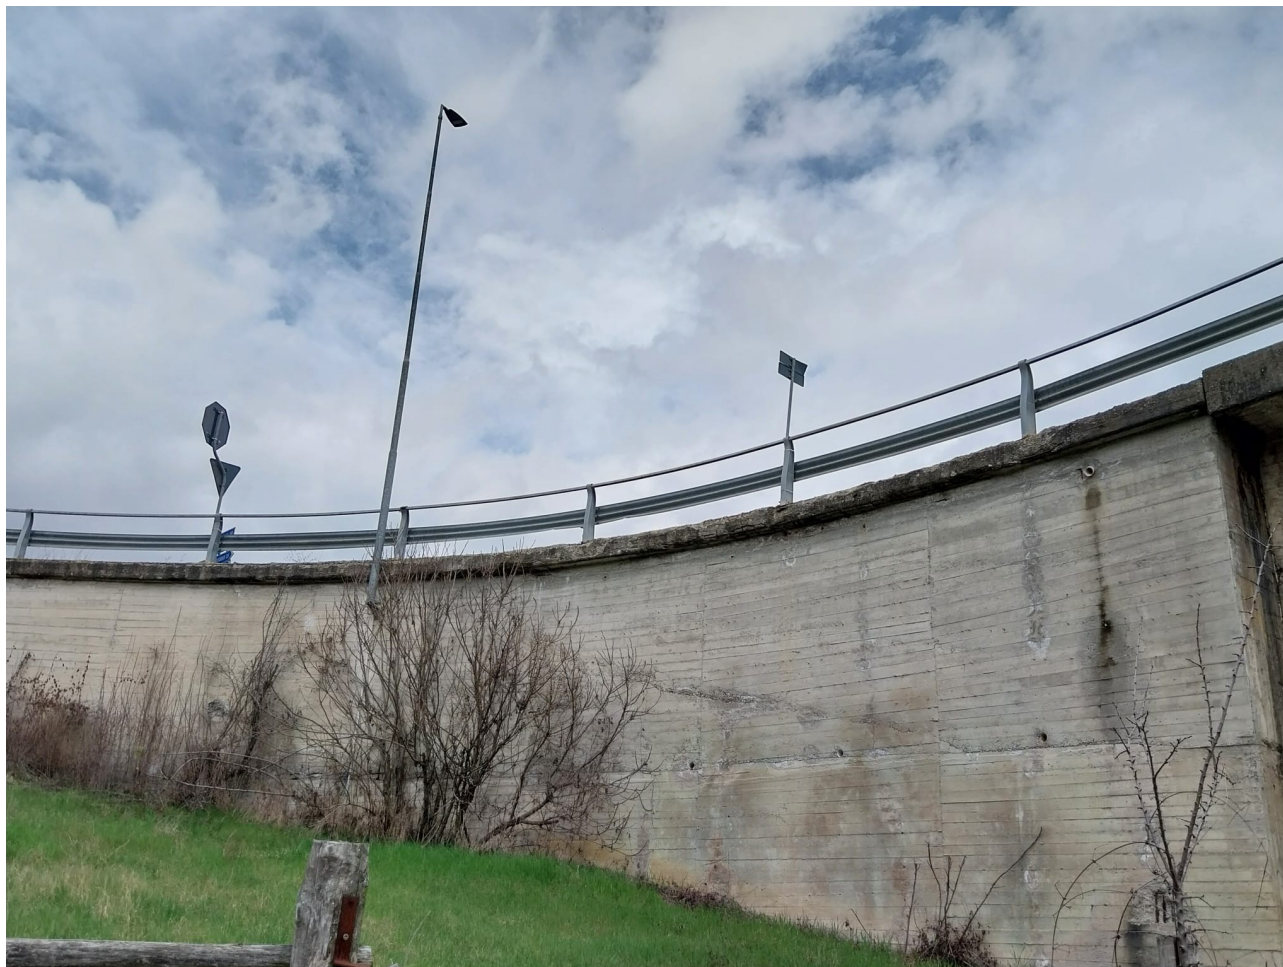
**Figura 10** Vista cordolo svincolo SP9

L'intervento prevede quindi il ripristino delle spalle sia destra che sinistra ma anche il ripristino del cordolo portabarriera dello svincolo tra la SP19 e la SP9 che presenta uno stato di degrado avanzato.
