# PROVINCIA DI REGGIO EMILIA

## PROGETTO ESECUTIVO

### MESSA IN SICUREZZA DEGLI ATTRAVERSAMENTI DELLA STRADA PROVINCIALE 57 SUL TORRENTE LONZA E RIO VAINA IN COMUNE DI VENTASSO

## RELAZIONE TECNICA

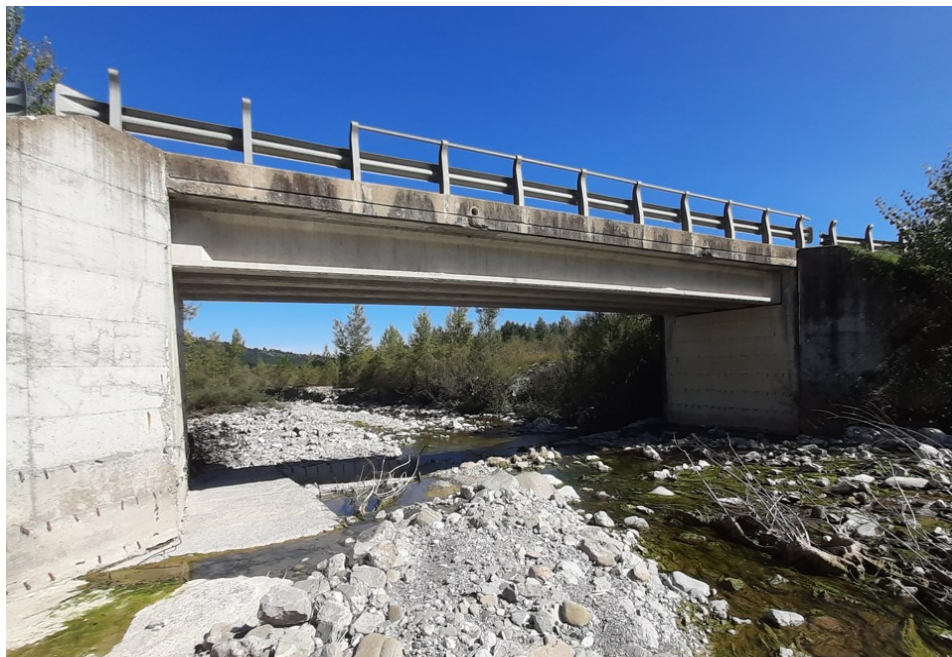
Fig. 3 – Foto da monte del manufatto della SP 57 per l'attraversamento del torrente Lonza

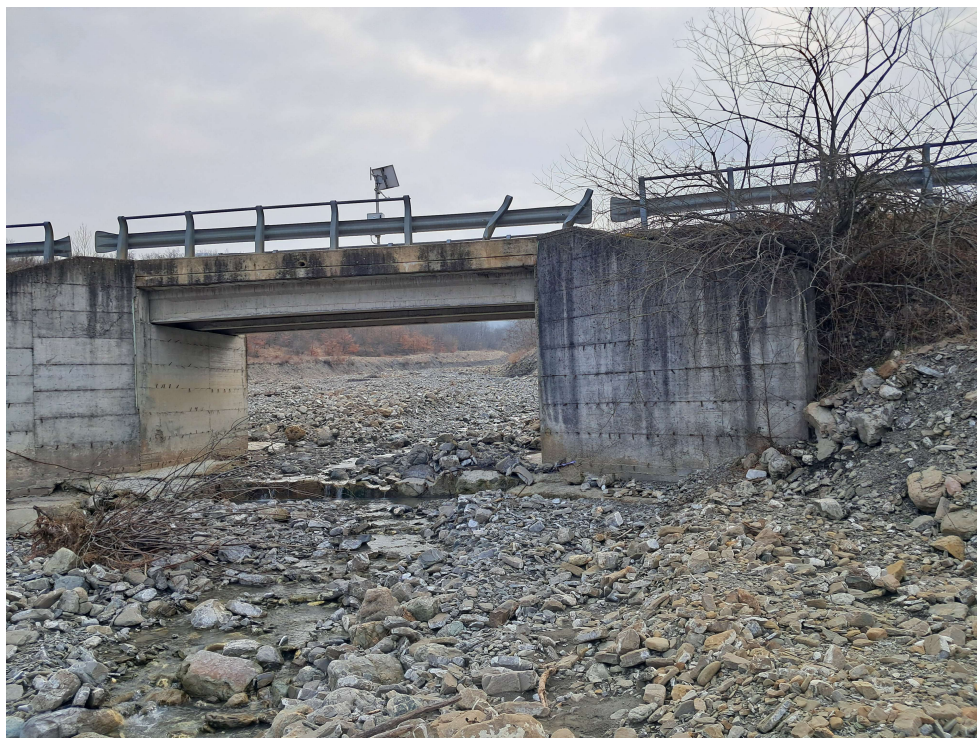
**Figura 4 – Foto da valle del manufatto della SP 57 per l’attraversamento del torrente Vaina**

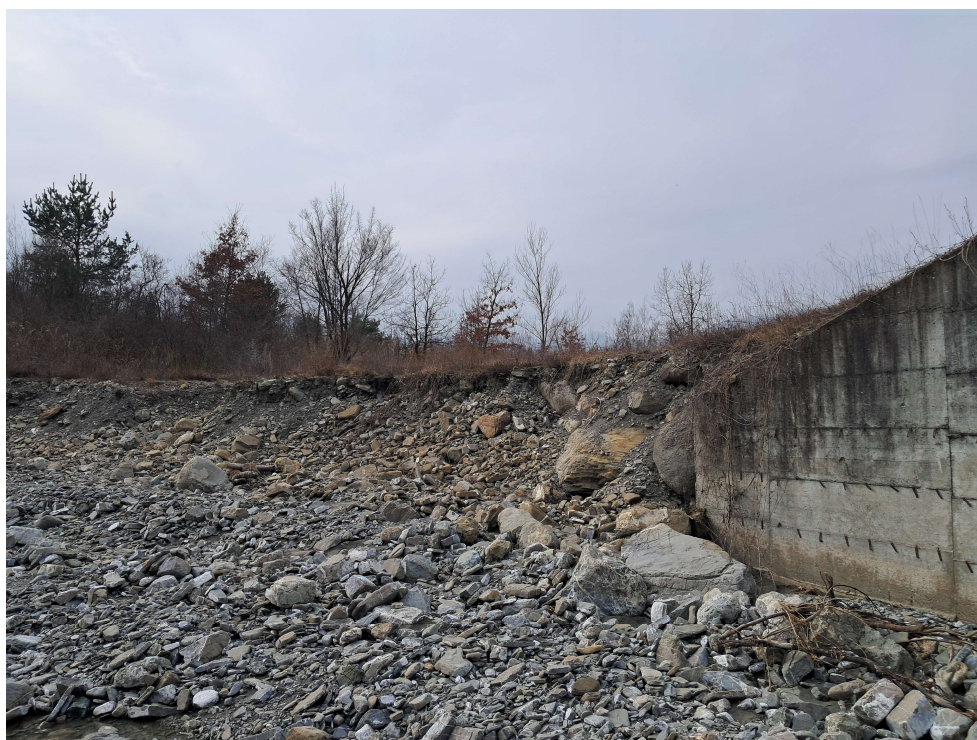
Le piene degli ultimi 20 anni hanno eroso le sponde di entrambi i corsi d'acqua in prossimità dei muri andatori dei due ponti ed indebolito il basamento degli stessi. Va comunque specificato che pur avendo entrambi un regime appenninico torrentizio si differenziano orograficamente:

**Figura 5 – erosione spondale tipo in prossimità dei muri andatori**

- Scavo di risagomatura della sezione d'alveo in prossimità delle infrastrutture e preparazione dei basamenti per appoggio dei massi ciclopici di tipo arenario, eseguiti con pietrame in sito;

- Fornitura e posa in opera di pietrame lapideo con blocchi fino a 3000 kg disposti a monte delle strutture in adiacenza ai muri andatori e la posa di massi ciclopici a protezione del piede e per evitare erosioni spondali;

- Consolidamento fondazionale con massetto di cemento agli spalloni ed nelle basi dei muri andatori;
- risanamento corticale delle strutture in c.a., ovvero ripristino delle parti ammalorate e protezione delle parti ancora in discreto stato, per garantirne la durabilità nel tempo, l'impermeabilizzazione e la protezione all'anidride carbonica. Il ciclo di ripristino delle strutture in c.a. prevede, nei casi di maggior degrado, le seguenti lavorazioni:
