## MANUTENZIONE STRAORDINARIA DEL PONTE SUL FIUME PO TRA GUASTALLA (RE) E DOSOLO (MN)

# PROGETTO DI FATTIBILITA' TECNICO ED ECONOMICA

## PARTE GENERALE RELAZIONE TECNICO ILLUSTRATIVA GENERALE

GEN RE 01

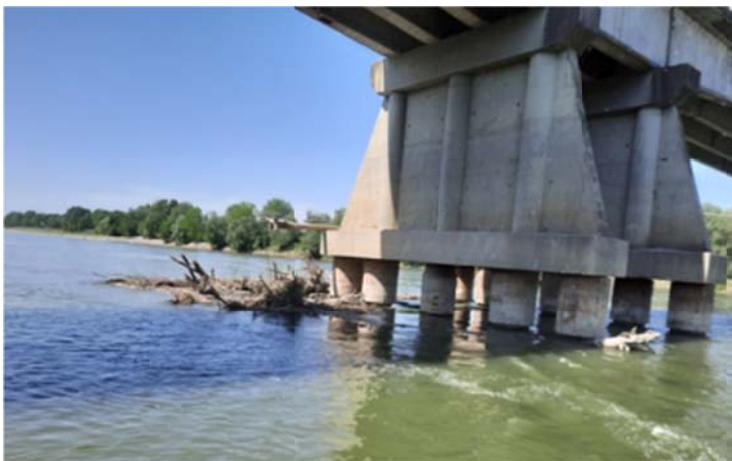
Da un confronto con le batimetrie disponibili, fornite da AdB Po (2004) e di pregressi rilievi eseguiti per indagare nello specifico le condizioni di sicurezza del ponte (batimetria del 1995), si rileva come il talweg dell'alveo è stabile in prossimità della sponda destra, in prossimità della pila 9. Pila che è sottoposta alle più significative correnti in caso di piena, e presso la quale si manifestano accumuli di materiale in sospensione e trasportato dalla corrente.

Figura 5.2: – pila 9 con accumulo di materiale in sospensione

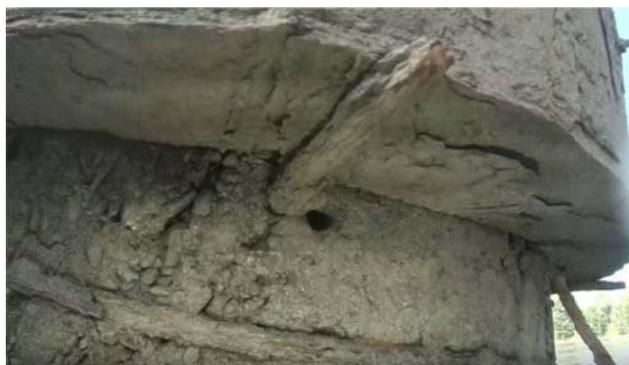
L'immersione è avvenuta con qualche complicazione causata da corrente e turbolenze presenti presso i pali di fondazione, che non hanno permesso una dettagliata ispezione su tutti i pali delle pile in alveo, tuttavia gli esiti sono stati utili per valutare le condizioni di degrado e stabilità delle strutture immerse.

- i pali di fondazione delle pile 7, 8 e 9 sono realizzati mediante camicia in lamierino. Il rivestimento è corrosivo e presenta sfogliamento nel tratto sommitale di bagna asciuga. Nel tratto immerso è comunque corrosivo e nasconde armature esposte e senza copriferro.
- I pali della pila 6 sono realizzati senza camicia in lamierino, probabilmente grazie alla realizzazione di una tura provvisoria. Di conseguenza la sezione del palo presenta irregolarità dovute alla trivellazione nel terreno.
- Presenza diffusa di armatura esposta, similmente a quanto visibile al di sopra del pelo dell'acqua in condizioni di magra.

Figura 5.5: – alcuni screenshot dei video registrati il 14.06.2021

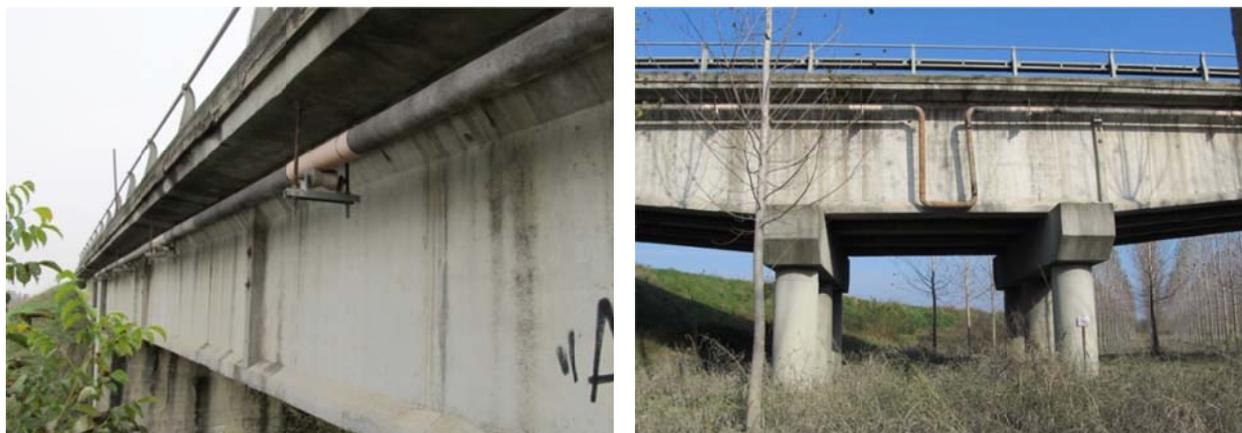
Non essendo previsto in questo appalto il rifacimento del cordolo e della barriera, non si ritiene ci possano essere significative interferenze con la condotta.

*Figura 6.1: – condotta gas metano lato di monte (foto sx), giunto di dilatazione della condotta (foto dx)*

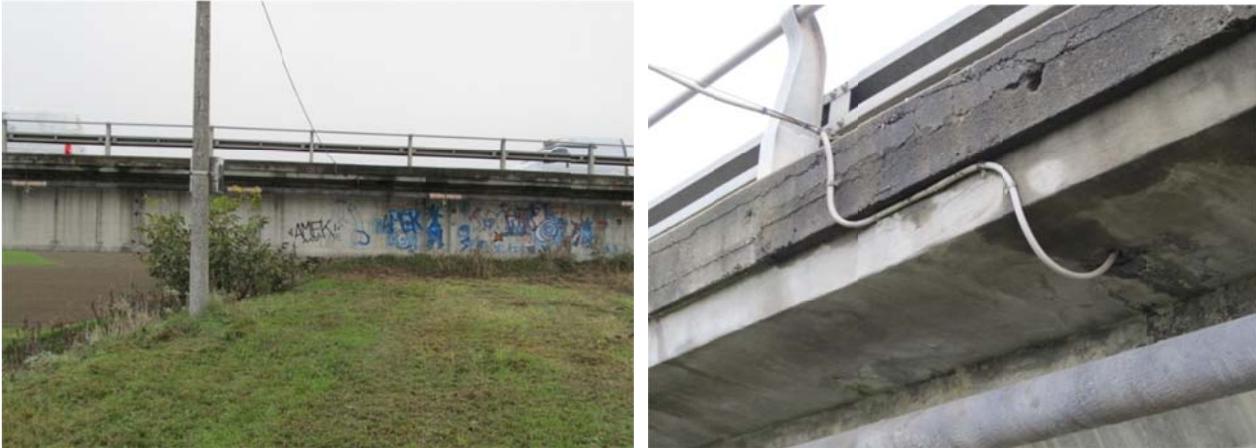
In prossimità della spalla di Dosolo, si rileva la presenza di una linea aerea BT entrante nel marciapiede lungo il lato di monte. Il cavo alimenta gli impianti presenti lungo il ponte, ed in particolare i corpi illuminanti in corrispondenza dell'idrometro.

Figura 6.2: – palo con linea aerea BT (foto sx), cavo linea BT entrante nel cordolo lato di monte (foto dx)

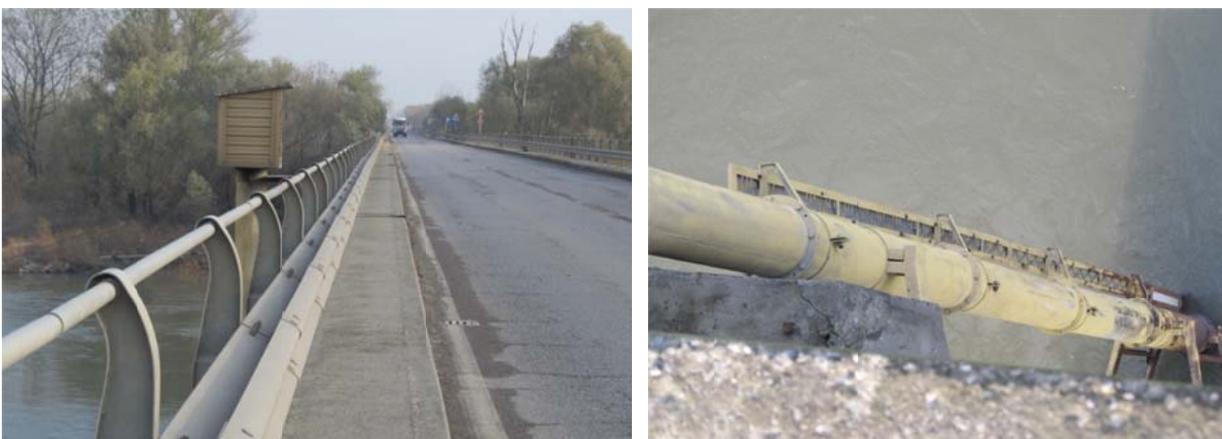
Sul lato di valle, in posizione centrale rispetto all'alveo di magra, si rileva la presenza dell'idrometro di AIPO. Prima dell'inizio dei lavori, il dispositivo dovrà essere rimosso, in quanto attualmente non in funzione.

Figura 6.4: – idrometro AIPO presente sul lato di valle del ponte, al centro dell'alveo di magra

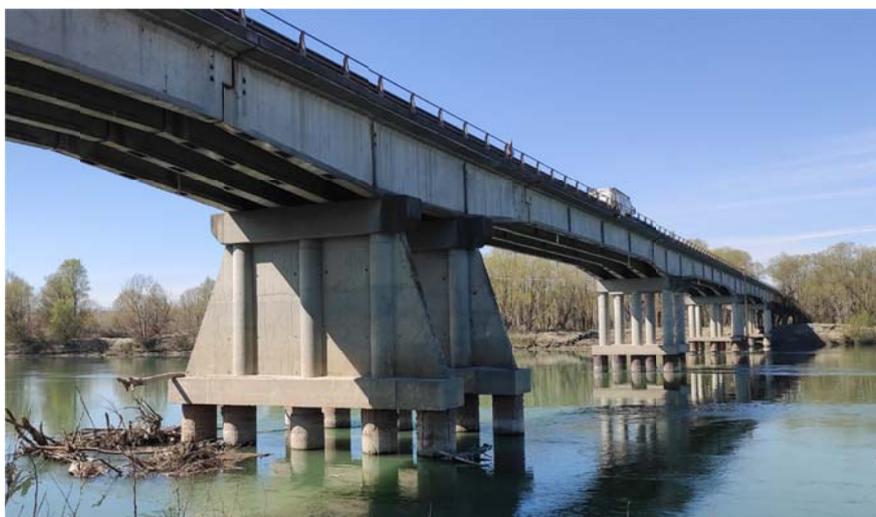
Figura 9.1: –foto delle pile in alveo. In primo piano la pila 9, a seguire la 8, 7 e 6

Tra gli obiettivi principali del documento preliminare alla progettazione, è previsto il consolidamento delle pile in alveo, mediante realizzazione di pali aggiuntivi da collegare strutturalmente ai fusti esistenti, replicando in linea di principio quanto già realizzato (in concomitanza con la realizzazione del ponte) per la pila 9. Da fonti locali, si è scoperto, che, nel corso della realizzazione dell'opera, causa un urto con un'imbarcazione, la pila 9 è stata da subito rinforzata con pali aggiuntivi ed un setto in c.a. di irrigidimento.

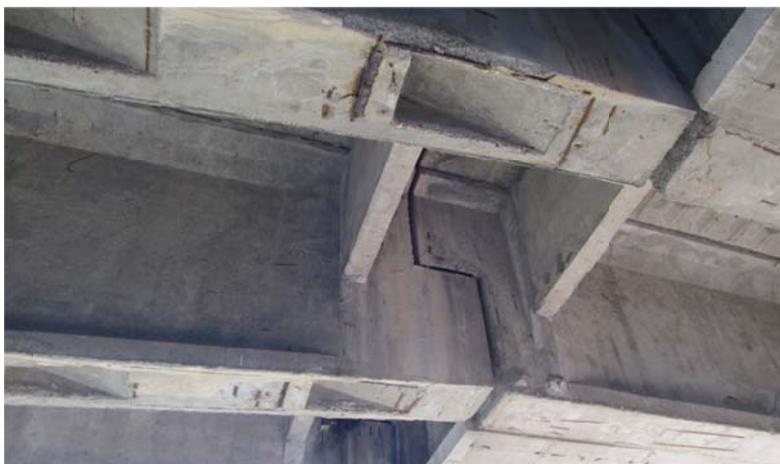
Si segnala che, almeno per le travi dell'impalcato a mensola su pila, sono visibili le sedi che contengono la testa dei cavi. Lo stesso non è visibile per le travi tampone, le cui teste dei cavi sono nascoste all'interno della soletta o in testata alla trave.

*Figura 9.6: – sedi delle testate dei cavi di precompressione*

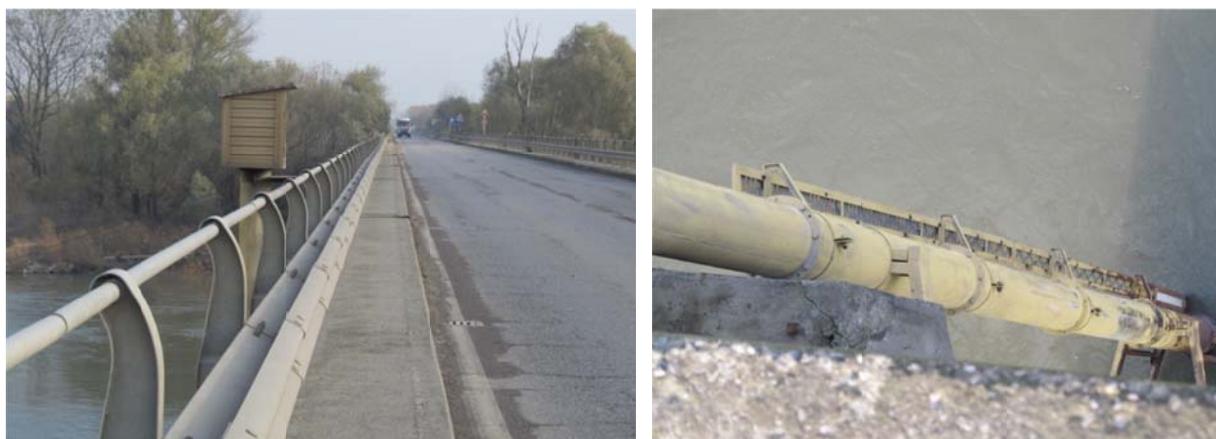
Figura 9.9: – idrometro AIPO presente sul lato di valle del ponte, al centro dell'alveo di magra

Tra gli interventi previsti da progetto, rientra la dismissione e completa rimozione dell'idrometro (fuori uso) presente lungo il lato di valle del ponte.

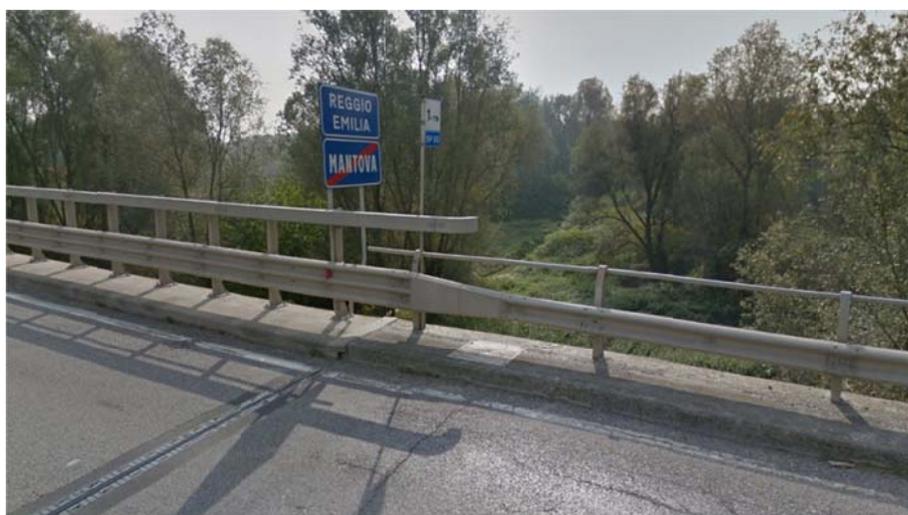
Figura 9.10: – foto del cambio di tipologia di barriera stradale
