PROVINCIA DI REGGIO EMILIA
 come da Protocollo d'Intesa tra la Provincia di Reggio Emilia
 e la Provincia di Mantova sottoscritto il 09/03/2020

MANUTENZIONE STRAORDINARIA DEL PONTE SUL FIUME PO TRA GUASTALLA (RE) E DOSOLO (MN)

PROGETTO ESECUTIVO

RELAZIONE TECNICO ILLUSTRATIVA GENERALE

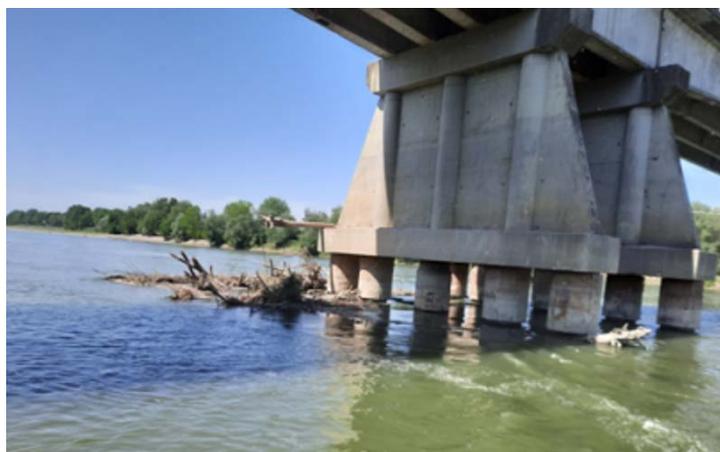
Da un confronto con le batimetrie disponibili, fornite da AdB Po (2004) e di pregressi rilievi eseguiti per indagare nello specifico le condizioni di sicurezza del ponte (batimetria del 1995), si rileva come il talweg dell'alveo è stabile in prossimità della sponda destra, in prossimità della pila 9. Pila che è sottoposta alle più significative correnti in caso di piena, e presso la quale si manifestano accumuli di materiale in sospensione e trasportato dalla corrente.

Figura 5.2: – pila 9 con accumulo di materiale in sospensione

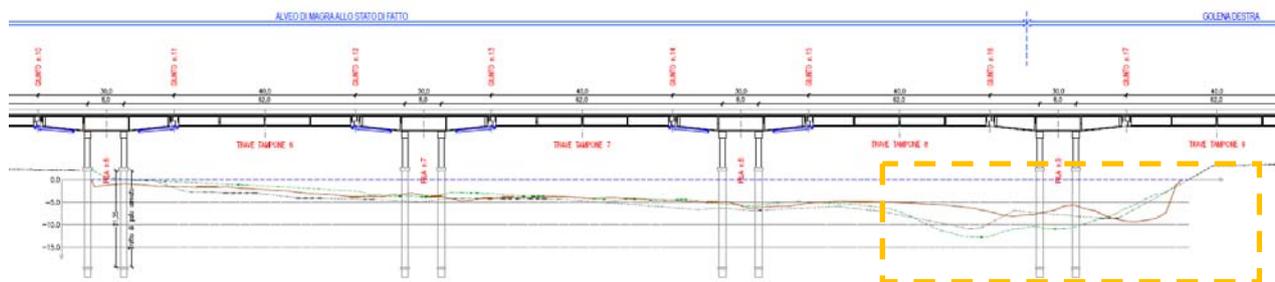
Figura 5.4: – evoluzione del profilo batimetrico da metà anni '90. Talweg stabilizzato in prossimità pila 9

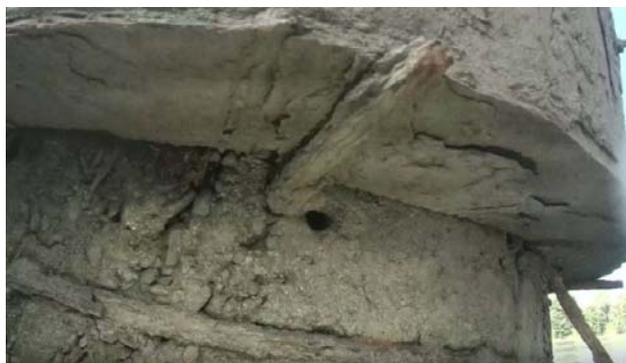
- i pali di fondazione delle pile 7, 8 e 9 sono realizzati mediante camicia in lamierino. Il rivestimento è corrosivo e presenta sfogliamento nel tratto sommitale di bagna asciuga. Nel tratto immerso è comunque corrosivo e nasconde armature esposte e senza copriferro.
- I pali della pila 6 sono realizzati senza camicia in lamierino, probabilmente grazie alla realizzazione di una tura provvisoria. Di conseguenza la sezione del palo presenta irregolarità dovute alla trivellazione nel terreno.
- Presenza diffusa di armatura esposta, similmente a quanto visibile al di sopra del pelo dell'acqua in condizioni di magra.

Figura 5.5: – alcuni screenshot dei video registrati il 14.06.2021

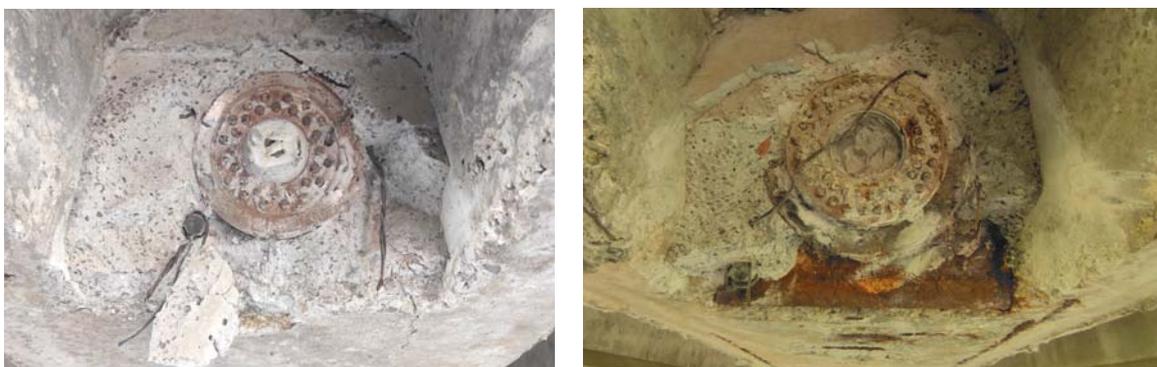
Parallelamente è stata eseguita una scarifica di alcune tasche/sedi delle testate di partenza dei cavi nelle travi su pila, al fine di verificare numero e tipologia di fili.

Figura 5.12: – teste di partenza dei cavi di precompressione, rilevate presso le travi su pila

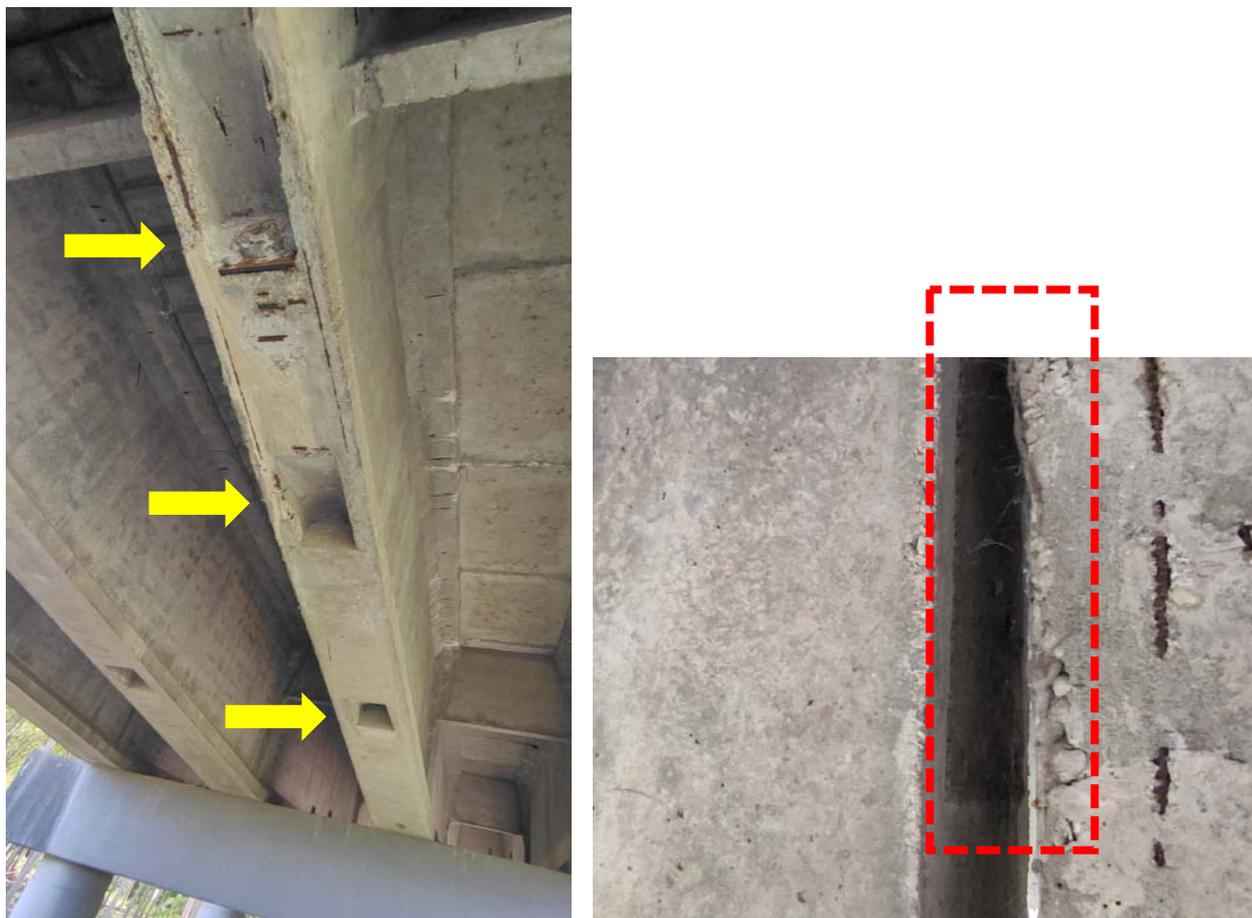
Sebbene di testa alla sella portante, impalcato su pila, sia evidente un getto integrativo che sembra una nicchia di partenza di un cavo di precompressione, dalle verifiche di tracciato eseguite, non è stato rilevato nessun cavo. Per le travi su pila, invece degli ipotizzati 4 cavi per trave, sono stati in realtà rilevati solamente 3 cavi, e nessuno all'interno della sella. Da questo probabilmente deriva anche il fenomeno di fessurazione a 45° rilevato sulle selle portanti, fenomeno che non si manifesta sulle selle portate, le quali hanno al loro interno probabilmente un cavo di precompressione.

Figura 5.13: – teste di partenza dei cavi di precompressione, rilevate presso le travi su pila

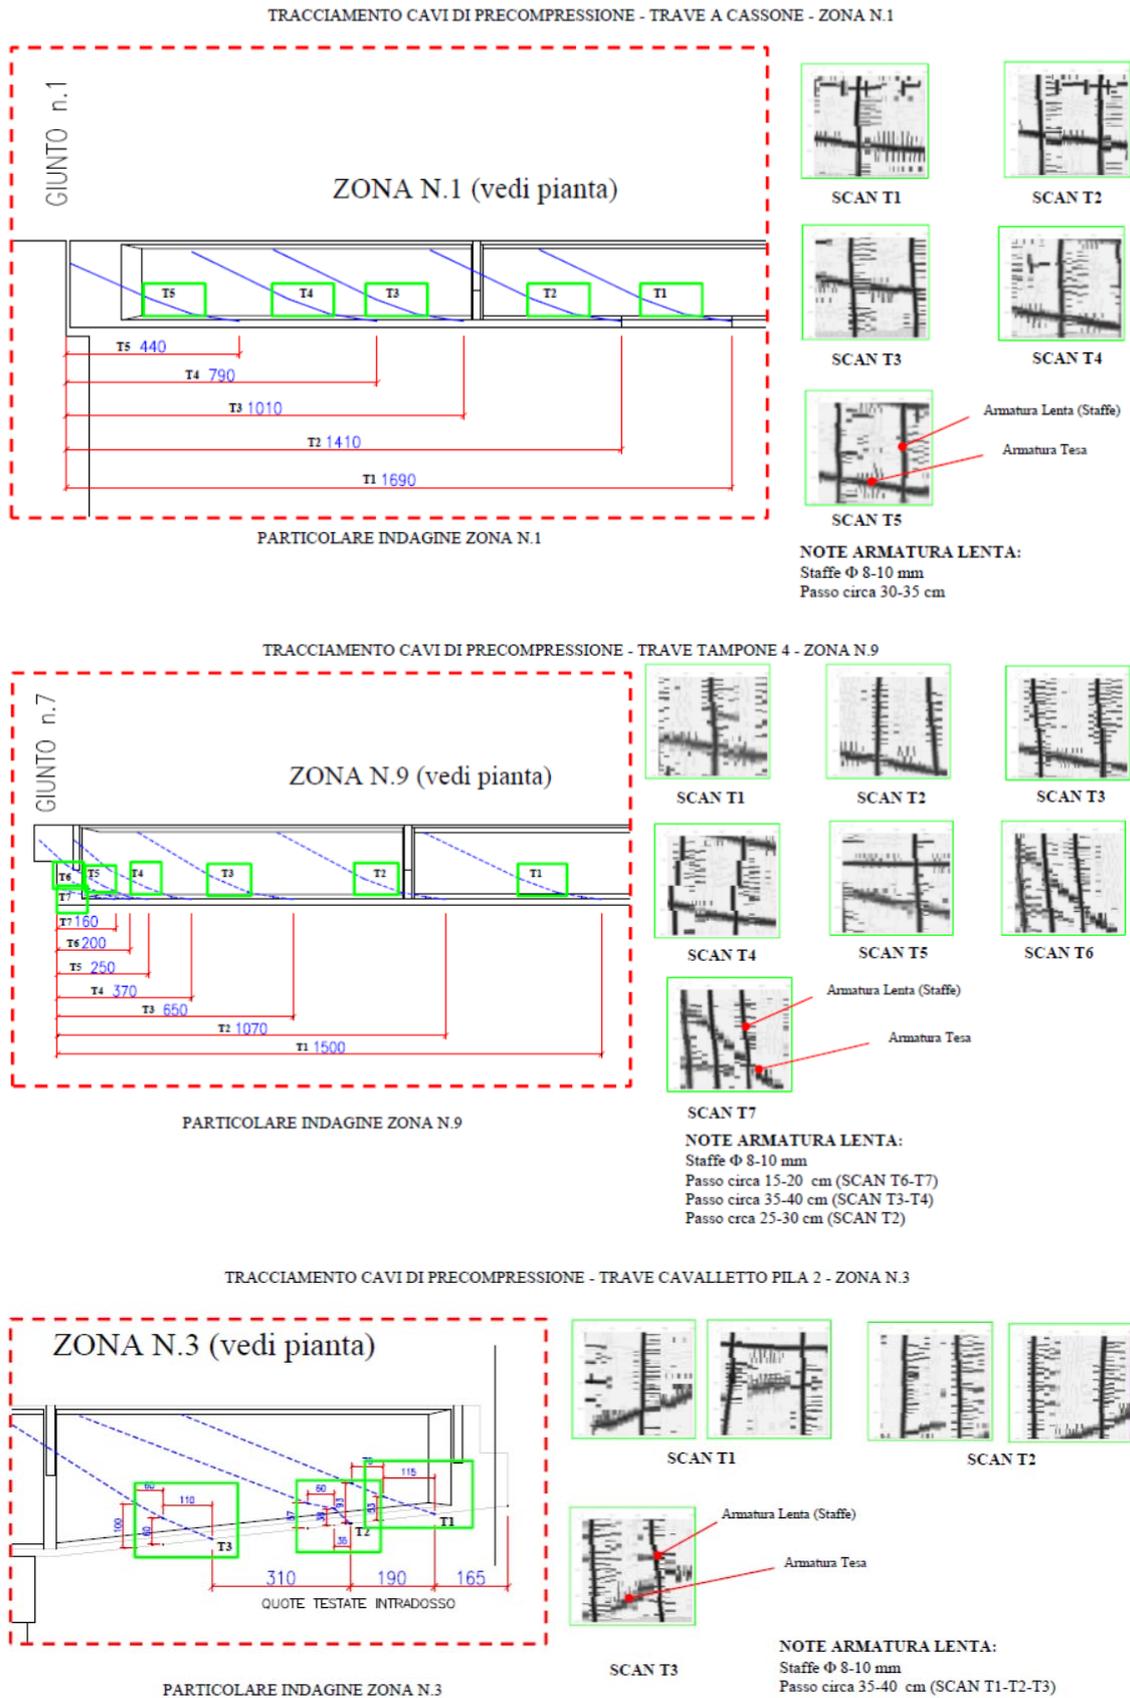
Ulteriore particolarità rilevata, la campata presso la spalla sinistra, costituita da una sezione a cassone realizzata in opera, avente lunghezza di 50m, invece che dei 40 metri delle altre travi tampone, contiene 5 cavi di precompressione invece che 7 come le travi tampone.

Figura 5.14: – estratti dei rilievi di tracciato eseguiti

Dalla verifica del tracciato dei cavi di precompressione originaria, è stata rilevata l'assenza di un cavo in corrispondenza della sella portante delle travi su pila. Questa assenza, potrebbe essere la causa della presenza delle fessure a 45° presenti in corrispondenza delle selle. Infatti il dente portato, della trave tampone, al cui interno sono presenti cavi di precompressione, non manifesta lo stesso fenomeno fessurativo. L'intervento di progetto è stato pensato per dare un ulteriore precompressione al dente portante della sella, e quindi compensare l'attuale carenza strutturale.

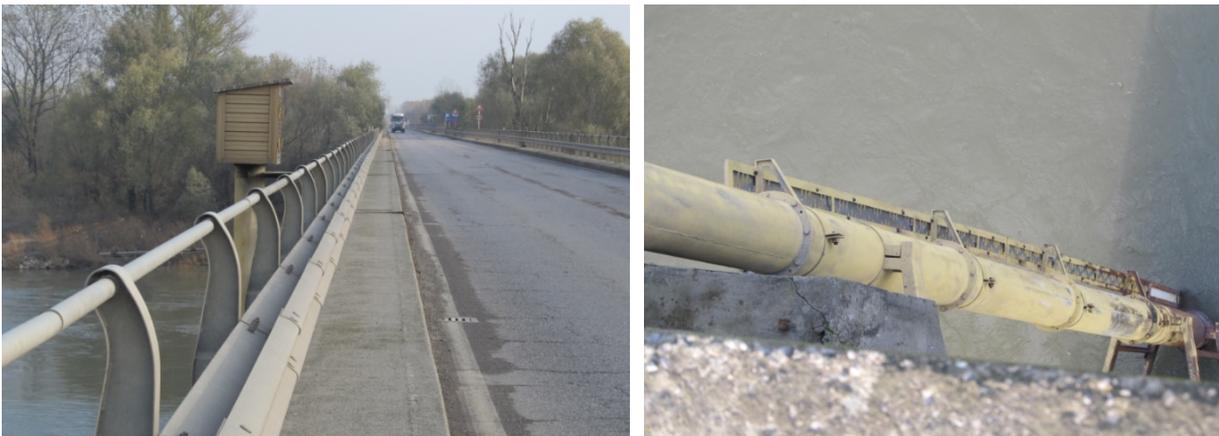
Figura 6.4: – idrometro AIPO presente sul lato di valle del ponte, al centro dell'alveo di magra

Sul lato di valle, in posizione centrale rispetto all'alveo di magra, si rileva la presenza dell'idrometro di AIPO. Prima dell'inizio dei lavori, il dispositivo dovrà essere rimosso, in quanto attualmente non in funzione.

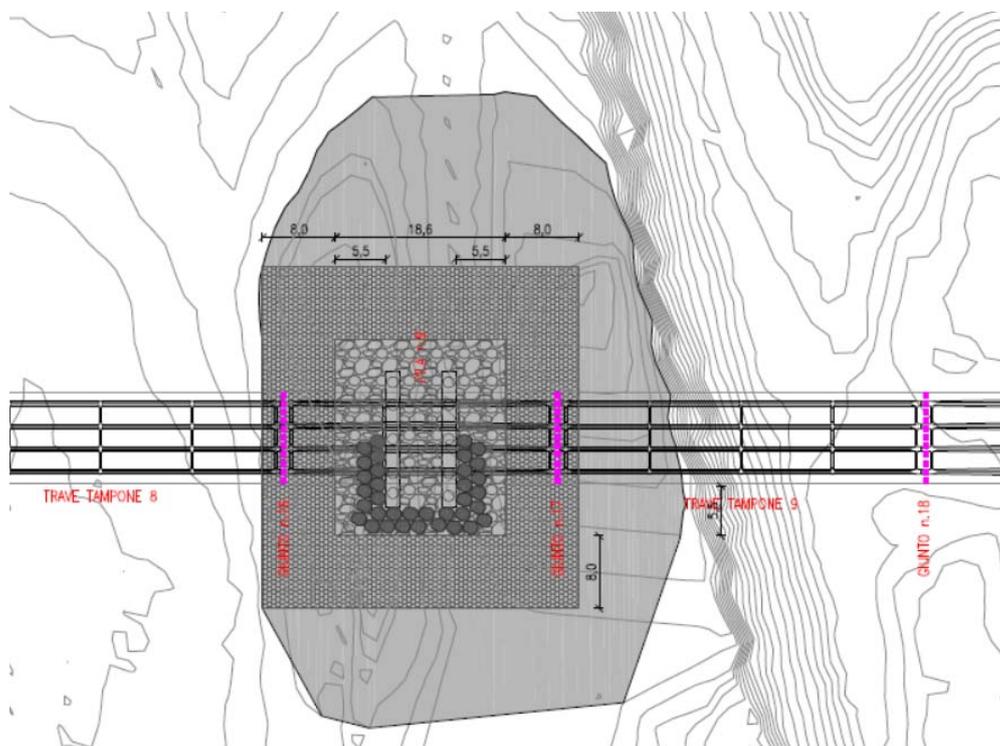
Figura 9.6: estratto planimetrico dell'intervento nell'intorno della pila 9

Per confinare maggiormente il materiale nell'intorno delle pile, si prevede la posa di massi di prima categoria legati tra loro mediante funi di acciaio collegate ai massi mediante golfari.

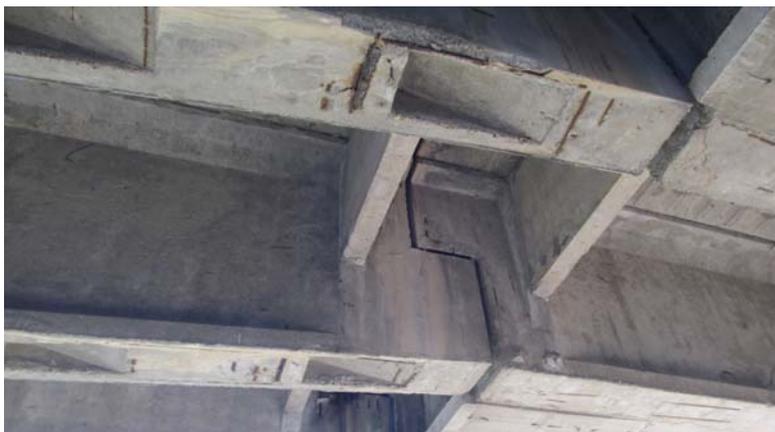
Si segnala che, almeno per le travi dell'impalcato a mensola su pila, sono visibili le sedi che contengono la testa dei cavi. Lo stesso non è visibile per le travi tampone, le cui teste dei cavi sono nascoste all'interno della soletta o in testata alla trave.

Figura 9.12: – sedi delle testate dei cavi di precompressione

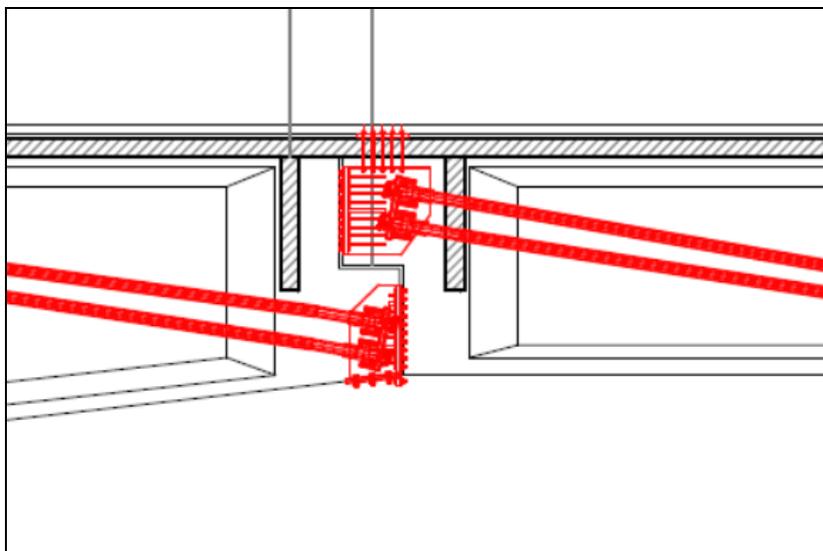
Figura 9.13: – Rinforzo con carpenteria metallica delle selle gerber – tratto mantovano

Si riporta di seguito la soluzione prevista per la messa in opera dei cavi esterni in corrispondenza delle selle. Il blocco di ancoraggio dei cavi, oltre a trasmettere il tiro dei cavi alla trave, applica un confinamento e compressione proprio in corrispondenza della sella, portata e portante, soluzione che andrà a risolvere lo stato fessurativo riscontrato nella progettazione del primo lotto d'intervento.

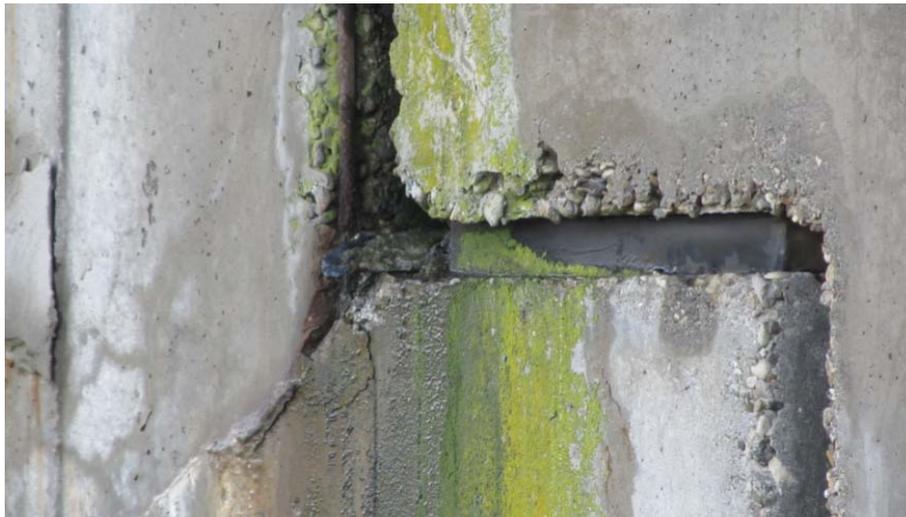
Dalle verifiche condotte anche in sede di esecuzione dei lavori del primo lotto, si rileva l'assenza di degradi e fenomeni che comportino la necessità della sostituzione degli attuali dispositivi.

Figura 9.15: – foto di un appoggio presente sul tratto in alveo

Il progetto prevede tuttavia tra le lavorazioni previste la possibilità di sostituire quelli in corrispondenza della pila 11 e spalla sinistra, non tanto per particolari problemi di degrado, ma per necessità di messa in opera dei delle carpenterie di testata dei cavi di precompressione esterni.

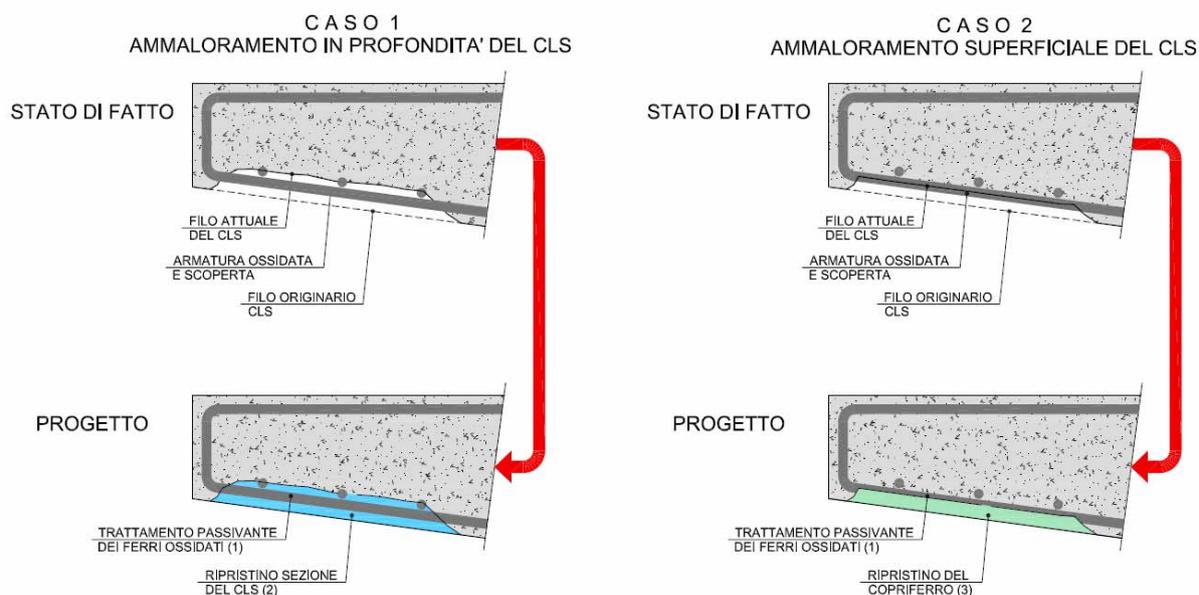
Le cause del degrado superficiale riscontrato sono da ritrovare principalmente nelle seguenti cause:

- **cicli di gelo e disgelo**, che determinano un distacco degli strati superficiali del conglomerato cementizio per effetto dell'aumento del volume d'acqua passando dallo stato liquido a quello solido. Tale condizione, dopo numerosi cicli, determina lo scrostamento superficiale del calcestruzzo e la successiva corrosione delle armature ad opera dell'anidride carbonica.
- **Presenza di sostanze aggressive nell'aria**, come ad esempio le sostanze acide, solfati e alcali, presenti nelle piogge che danneggiano il cls provocando fenomeni di rigonfiamento e successiva espulsione del materiale, fenomeno che si amplifica nel caso di copriferro ridotto.
- **Il dilavamento dovuto all'azione dell'acqua** di ruscellamento non irreggimentata nei giunti di dilatazione porta agli ammaloramenti già descritti.

Figura 9.16: – esempi di interventi di ripristino corticale

A seconda dell'estensione e della gravità del degrado rilevato gli interventi saranno condotti secondo una delle due metodologie operative di seguito rappresentate:

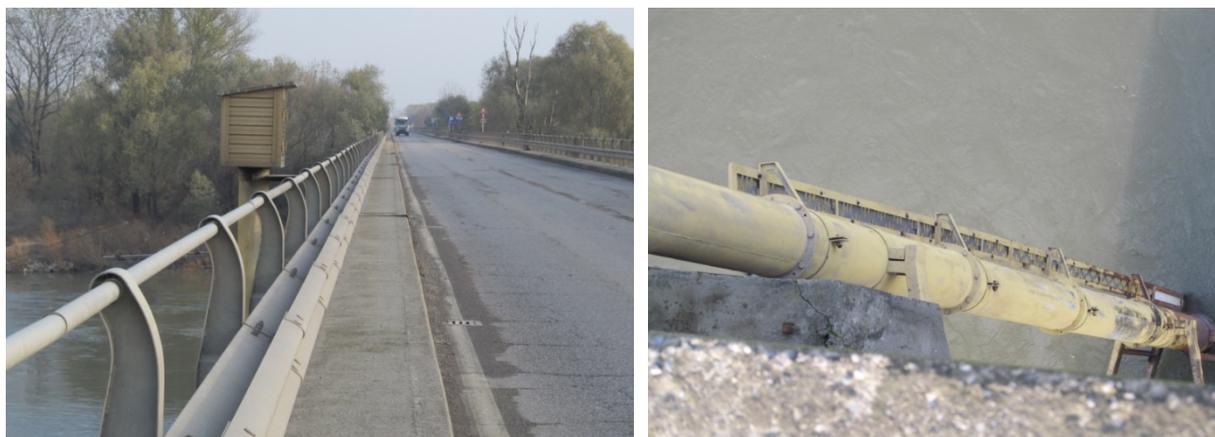
Figura 9.17: – idrometro AIPO presente sul lato di valle del ponte, al centro dell'alveo di magra

L'idrometro sarà smontato mediante l'ausilio di mezzo di sollevamento posizionato sopra l'impalcato, e piattaforma elevatrice posizionata su pontone per l'accesso in quota da parte del personale impiegato nella lavorazione.
