PROVINCIA DI REGGIO EMILIA

MESSA IN SICUREZZA DI VARI TRATTI DELLA SP 108 DAL KM 0+000 AL KM 13+000 MEDIANTE POSA DI BARRIERE STRADALI E CONSOLIDAMENTO DEL PIANO VIABILE

PROGETTO ESECUTIVO

RELAZIONE DESCRITTIVA

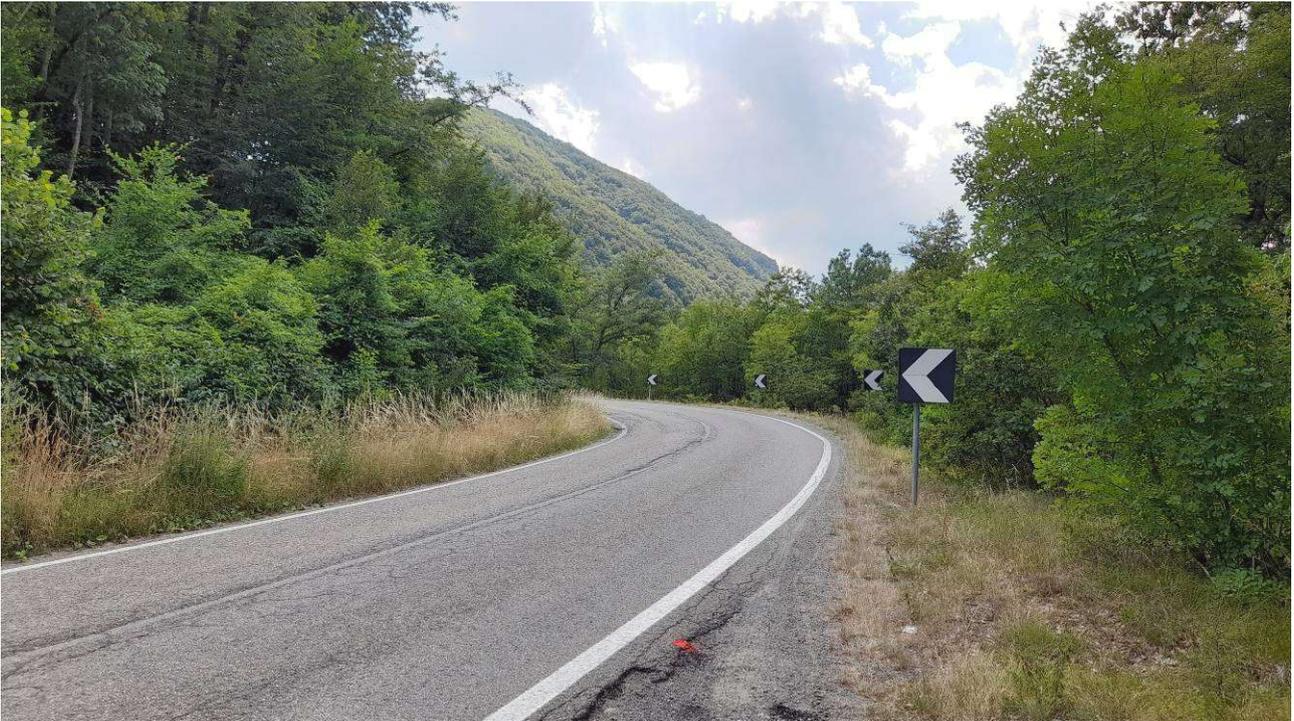
Lungo il tracciato della S.P. 108 si riscontrano diversi dissesti dovuti alla presenza di movimenti franosi, che interessano il rilevato stradale determinando cedimenti differenziali della sede stradale con abbassamenti e fessurazioni della pavimentazione, ad andamento sia longitudinale che trasversale, fino ad arrivare a vere e proprie deformazioni della piattaforma stradale (cfr. Foto 1, Foto 3, Foto 4, Foto 5, Foto 6).

Per quanto riguarda la sicurezza della viabilità si rileva inoltre una carenza sia di barriere di sicurezza, totalmente assenti o, quando presenti, non più a norma dei regolamenti vigenti, (cfr. Foto 1, Foto 2, Foto 3, Foto 7, Foto 8 e Foto 9). Nello specifico:

Foto 1 – Vista dalla SP 108 in prossimità del km 10+000: fessurazioni longitudinali ed assenza di sistemi di ritenuta e di sicurezza

Tali lavorazioni comprendono il ripristino della pavimentazione stradale in presenza di fessurazioni rilevanti, mediante il rifacimento del tappeto d'usura e, ove necessario, del sottostante strato di binder, al fine di ristabilire la planarità della sede stradale e di risanare in profondità, nei punti più critici, gli strati della sovrastruttura per una miglior distribuzione dei carichi al sottofondo strutturale. Gli interventi di bitumatura interesseranno i tratti maggiormente deteriorati, come individuati nelle planimetrie Elaborati n. 3.1 e 3.2 del presente progetto.

Nei tratti individuati è prevista l'installazione di barriere bordo laterale di classe N2 o H2, a norma del D.M. 2367 del 21/06/2004 e secondo le caratteristiche, disposizioni di omologazione e criteri di installazione disciplinati all'Elaborato n. 10 del presente progetto, Capitolato speciale d'appalto – parte tecnica, previa rimozione delle barriere attualmente presenti e non rispondenti a normativa o a funzionalità.

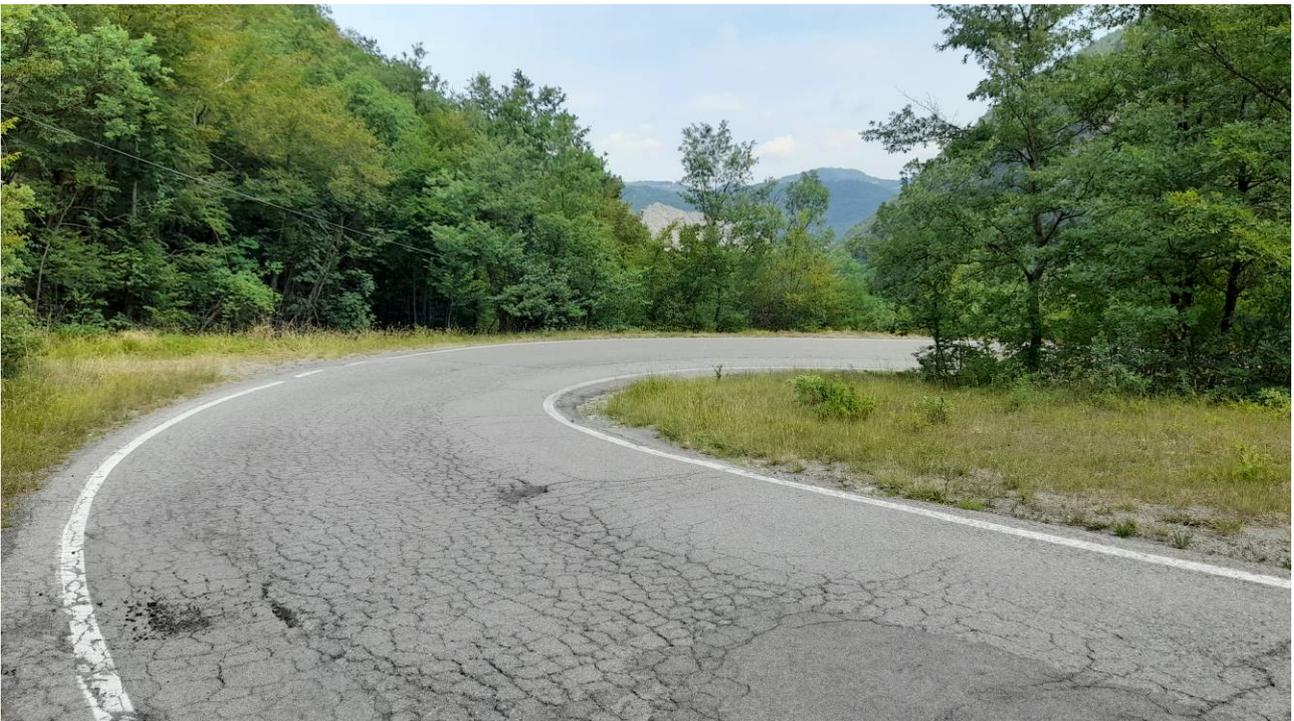
In alcuni casi si rileva la compromissione della tenuta del sottofondo in stabilizzato che ha causato il formarsi di fessurazioni ramificate in estese aree della pavimentazione (cfr. Foto 2).

Foto 2 – Vista dalla SP 108 in prossimità del km 10+500: fessurazioni ramificate ed assenza di sistemi di ritenuta e di sicurezza

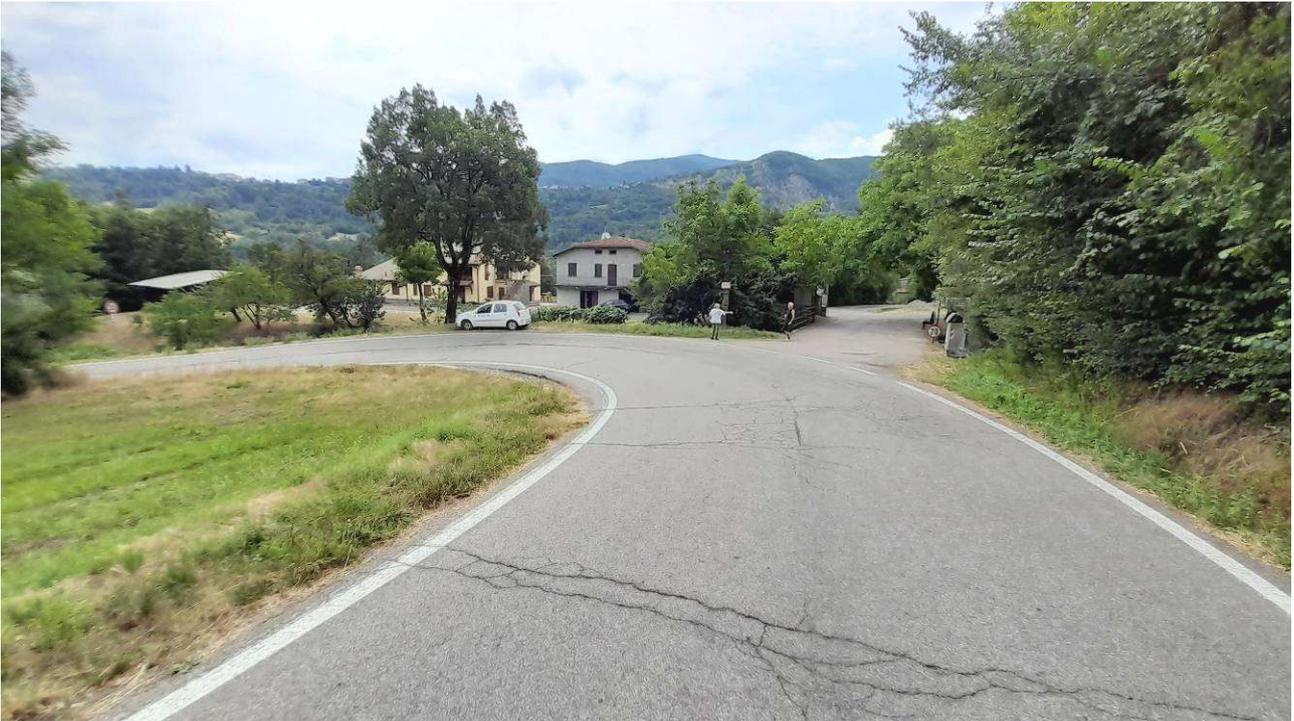
Foto 3 – Vista dalla SP 108 in prossimità della località Braglie: fessurazioni trasversali della pavimentazione stradale ed assenza di sistemi di ritenuta e di sicurezza

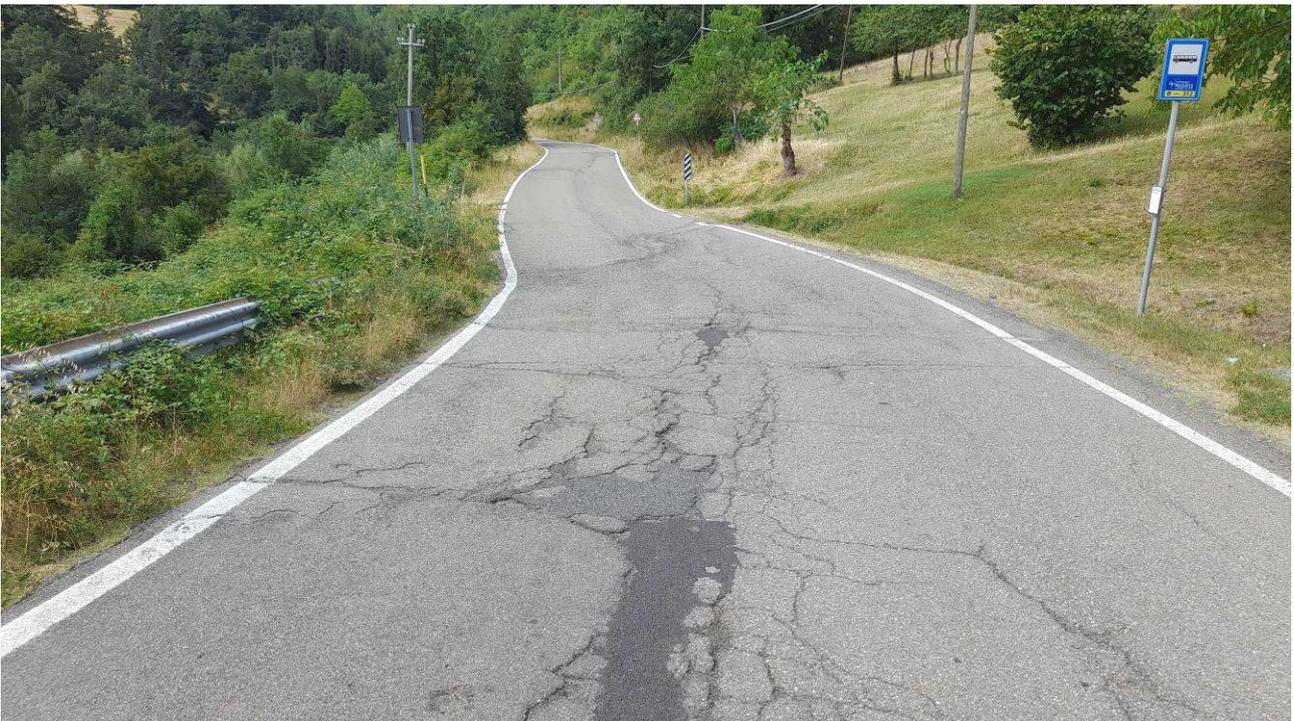
Foto 4 – Vista dalla SP 108 in prossimità della località Carù: deformazione della piattaforma stradale

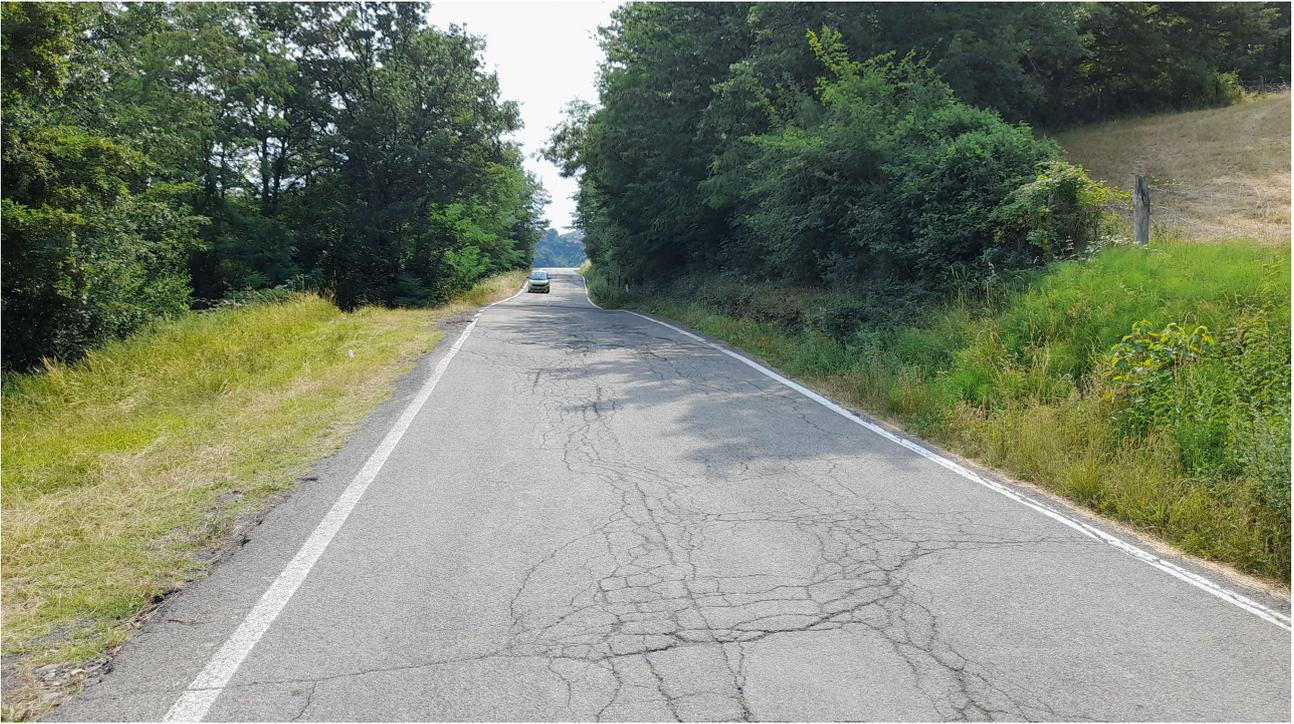
Foto 5 – Vista dalla SP 108 in prossimità del km 12+000: deformazione della piattaforma stradale e fessurazioni ramificate e diffuse

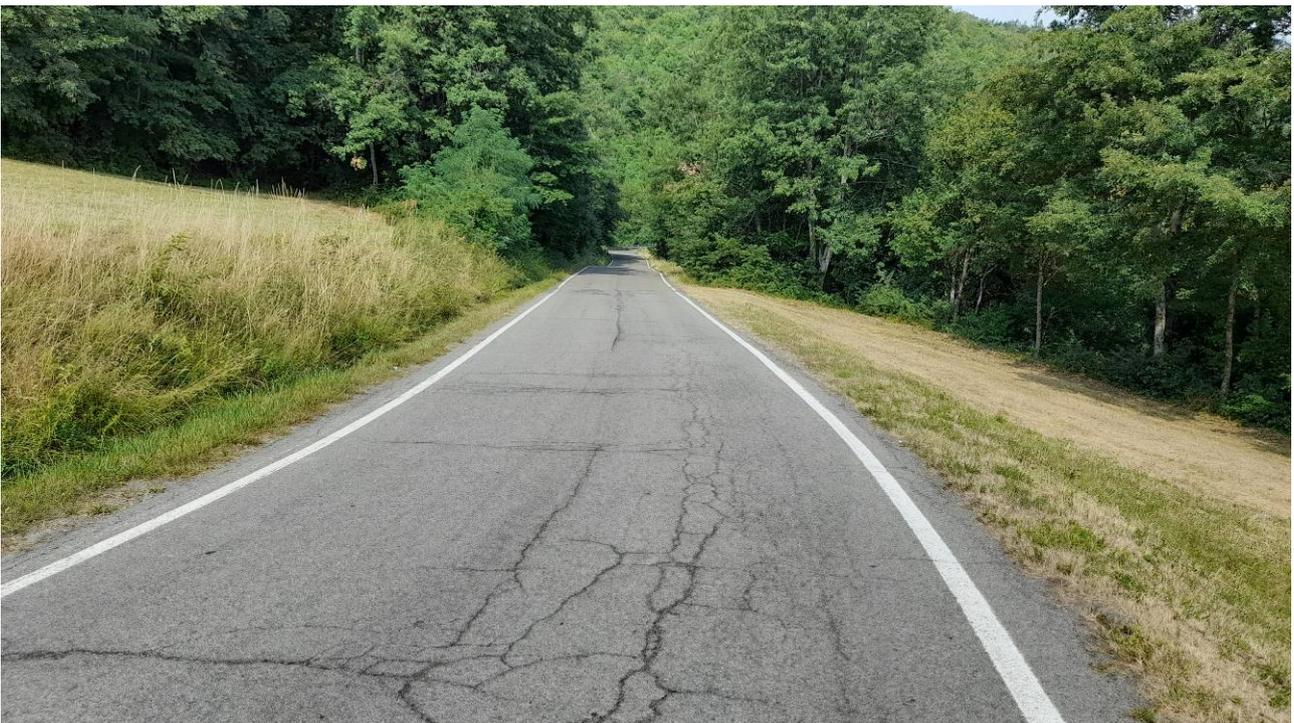
Foto 6 – Vista dalla SP 108 in prossimità del km 12+000: fessurazioni longitudinali, trasversali e diffuse

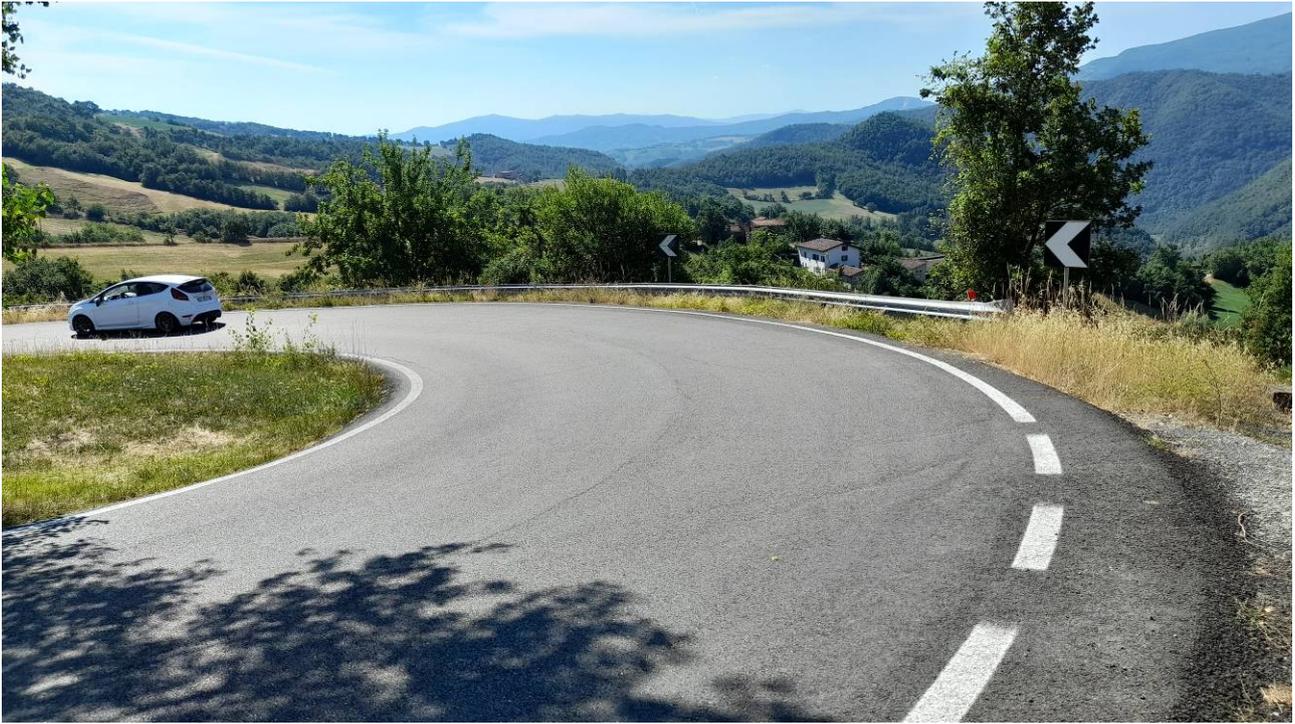
Foto 7 – Vista dalla SP 108 in prossimità del km 3+000: barriere di sicurezza non a norma

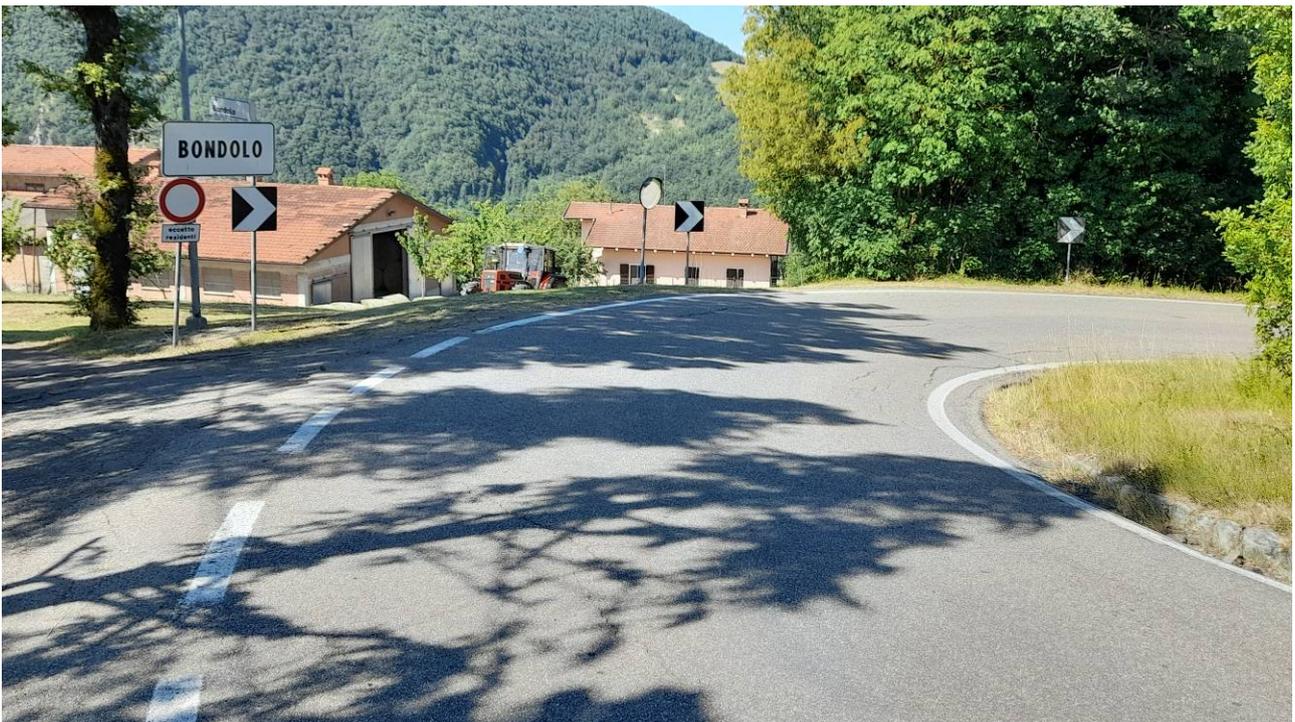
Foto 8 – Vista dalla SP 108 in prossimità della località di Bondolo: curve con pendenza longitudinale elevata ed in prossimità di abitazioni, in assenza di sistemi di ritenuta e di sicurezza

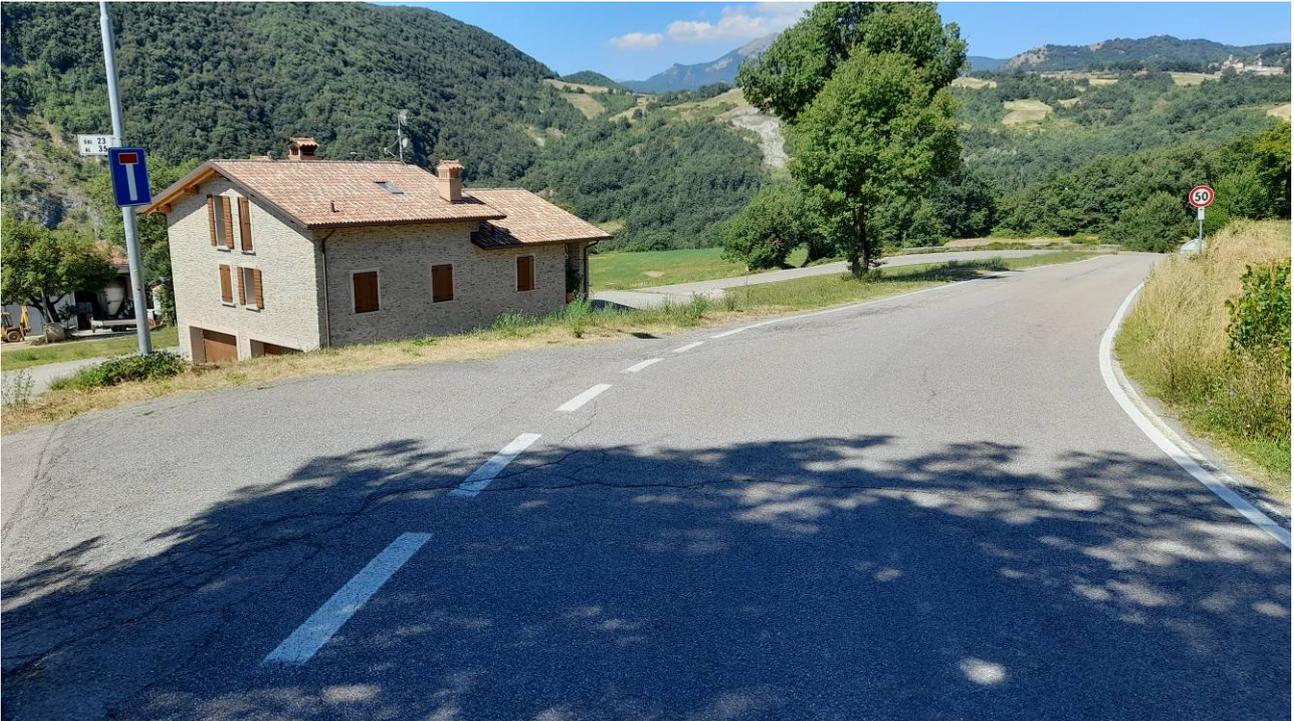
Foto 9 – Vista dalla SP 108 in prossimità della località di Bondolo: curve con pendenza longitudinale elevata ed in prossimità di abitazioni, in assenza di sistemi di ritenuta e di sicurezza

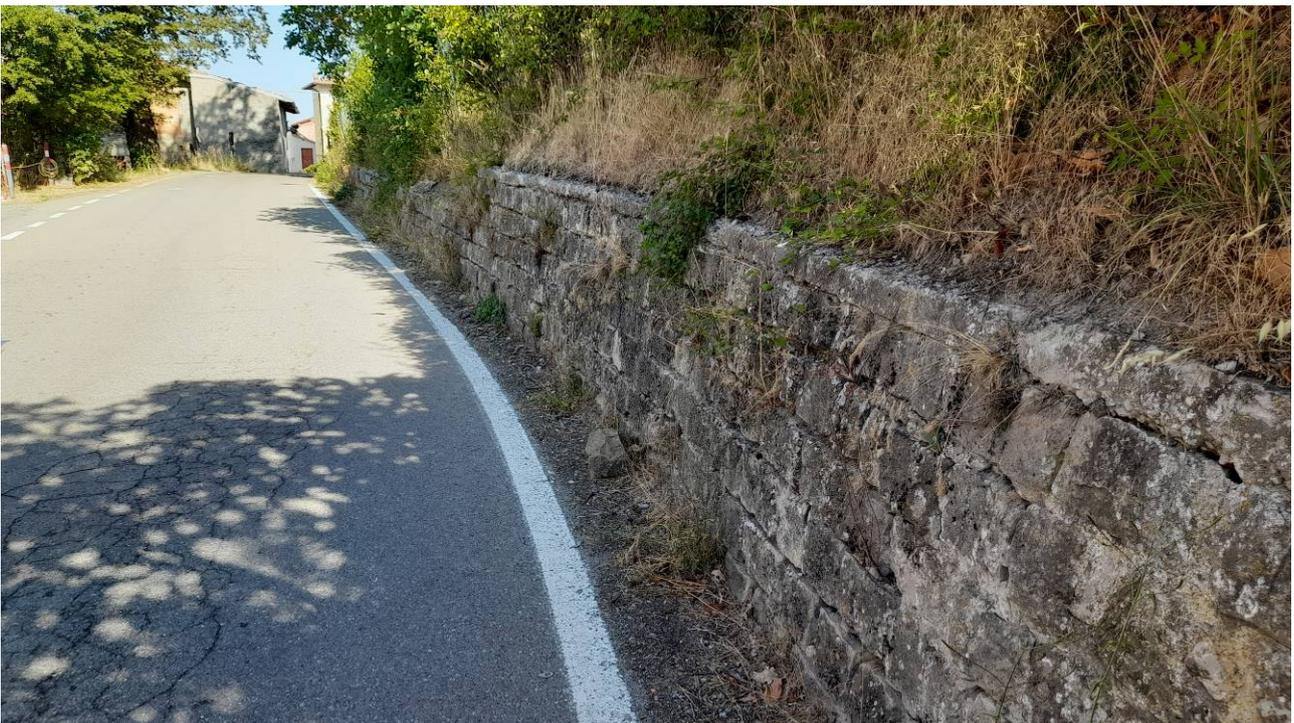
In corrispondenza del centro abitato della località di Carnola è presente un muro in sasso di controscarpa che presenta uno stato generale di conservazione scarso, con perdita della malta di allettamento, presenza di vegetazione infestante ed erosione quasi completa del cordolo sommitale in calcestruzzo (cfr. Foto 10, Foto 11).

Foto 10 – Vista dalla SP 108 in prossimità della località di Carnola: muro di sostegno di controripa con presenza di vegetazione infestante

Nel centro abitato della località di Carnola è previsto un intervento di risanamento del muro in sasso esistente, di sostegno della scarpata di monte, mediante la tecnica scuci-cuci

con sostituzione degli elementi maggiormente danneggiati e la ripresa e sigillatura dei giunti in malta, inoltre è prevista la ricostruzione completa del cordolo sommitale in calcestruzzo, che sarà opportunamente armato con rete elettrosaldata in Ø8 a maglia 10x10 cm.

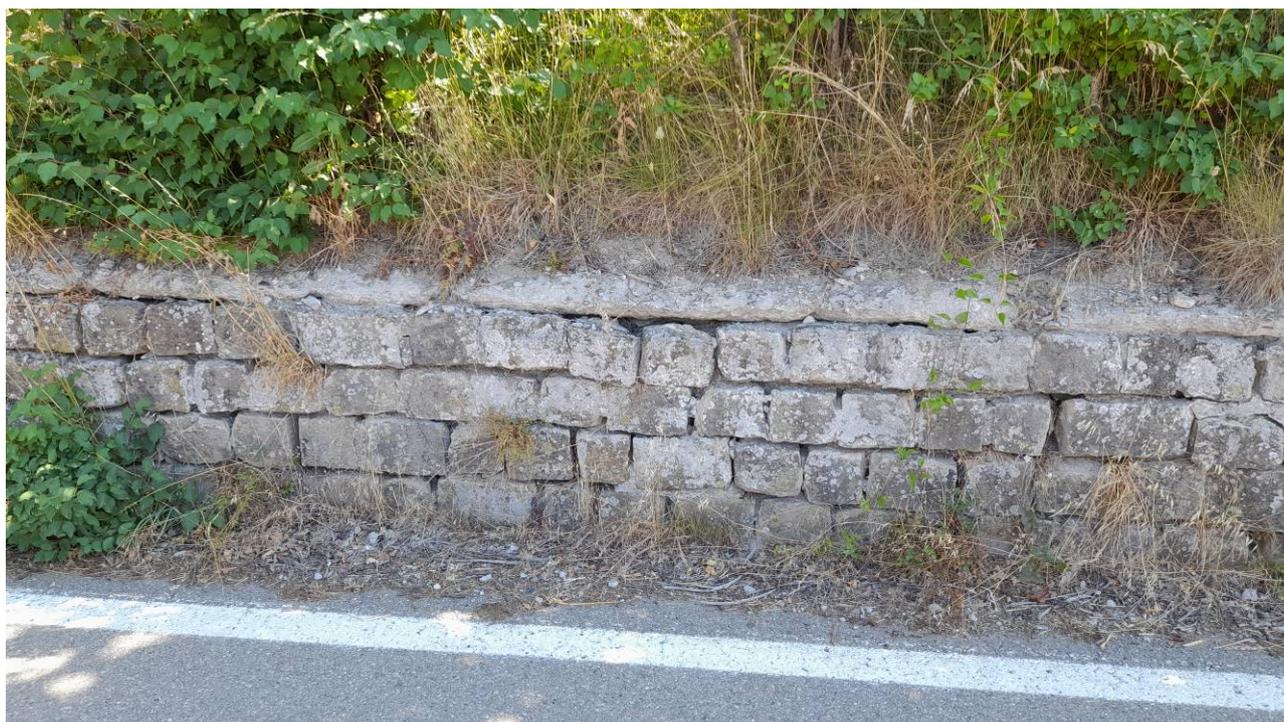
Foto 11 – Vista dalla SP 108 in prossimità della località di Carnola: muro di sostegno di soprascarpa con perdita di malta di allettamento ed erosione del cordolo sommitale
