PROVINCIA DI REGGIO EMILIA

SERVIZIO INFRASTRUTTURE, MOBILITA' SOSTENIBILE E PATRIMONIO

**MANUTENZIONE STRAORDINARIA DEL PONTE SUL
RIO SPIROLA SULLA SP 9 AL KM 1+930 IN LOCALITA'
GNANA NEL COMUNE DI CASTELNOVO NE' MONTI
CUP: C97H20001880001**

PROGETTO DEFINITIVO-ESECUTIVO **RELAZIONE TECNICA ILLUSTRATIVA**

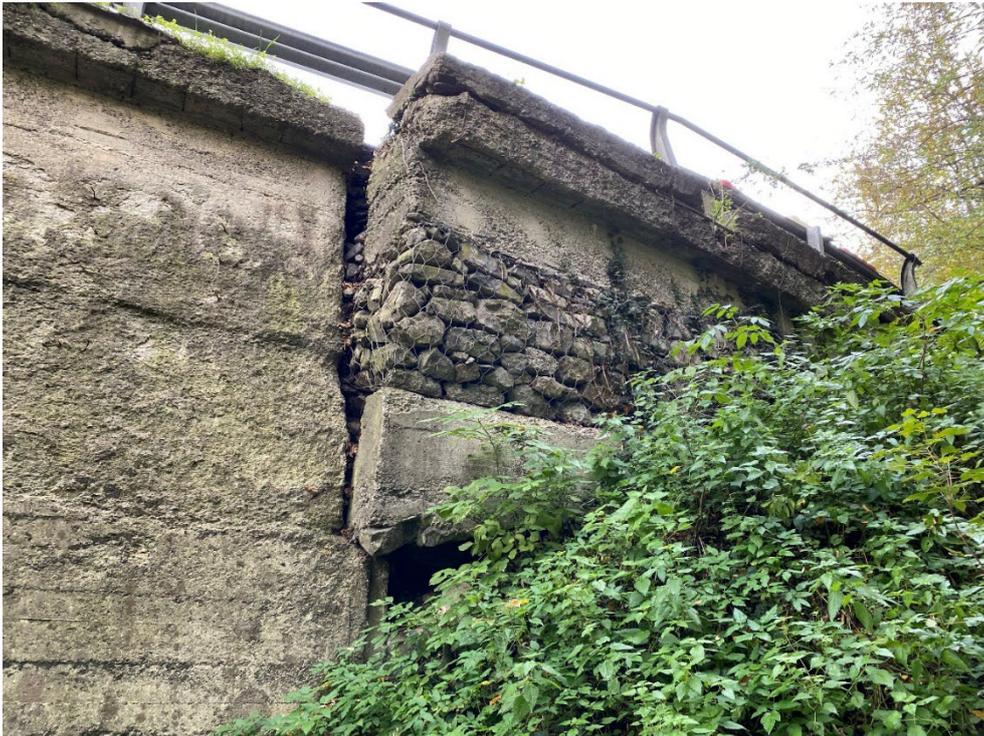
Presenta inoltre un cedimento della gabbionata posta in uscita dal ponte in direzione Gatta. Tale gabbionata si presenta spanciata e ruotata verso l'esterno, con conseguente cedimento e abbassamento del piano viabile.

Tali cedimenti sono dovuti dall'uso, dalla vetustà e all'azione degli agenti atmosferici che nel tempo hanno generato processi di degrado e di alterazione del manufatto.

Figura 2 – Foto della gabbionata esistente danneggiata

Il primo intervento di ripristino, localizzato lungo la scarpata di monte a sud-ovest, prevede la demolizione e la rimozione delle gabbionate sottostrada, la successiva realizzazione, per uno sviluppo di 20,60 metri, di una paratia di pali trivellati profondi 8 metri, di diametro 60 cm ed interasse 1,20 m, collegati da un cordolo in c.a. di sezione rettangolare 100x60 centimetri e muro in testa, con altezza libera del paramento massima di quest'ultimo pari a 2 metri. Questo nuovo muro andatore su pali permetterà di contenere il rilevato stradale adeguatamente, risolvendo l'attuale situazione di cedimento.

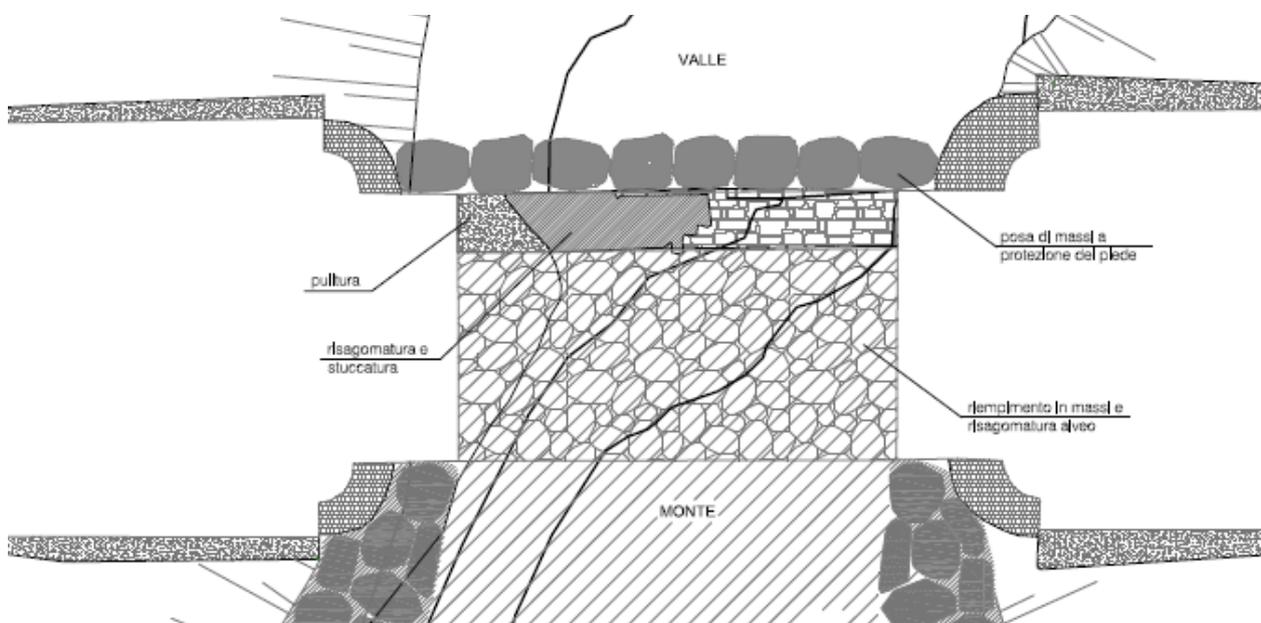
Figura 8 – Pianta dell'alveo

Alla base del ponte è presente una briglia parzialmente erosa causata dall'azione erosiva del Rio Spirola in fase di piena.

L'ultimo intervento riguarda il riempimento in massi e la risagomatura dell'alveo al di sotto del ponte, e la posa di massi ciclopici a protezione del piede.
