INTERVENTI DI MANUTENZIONE STRAORDINARIA DEL PONTE DELLA SP513R SUL TORRENTE ENZA TRA SAN POLO D'ENZA (RE) E TRAVERSETOLO (PR) - 2° LOTTO (CIG: A03915121D - CUP: C47H21004920001) - PROGETTO ESECUTIVO -

RELAZIONE TECNICA-ILLUSTRATIVA

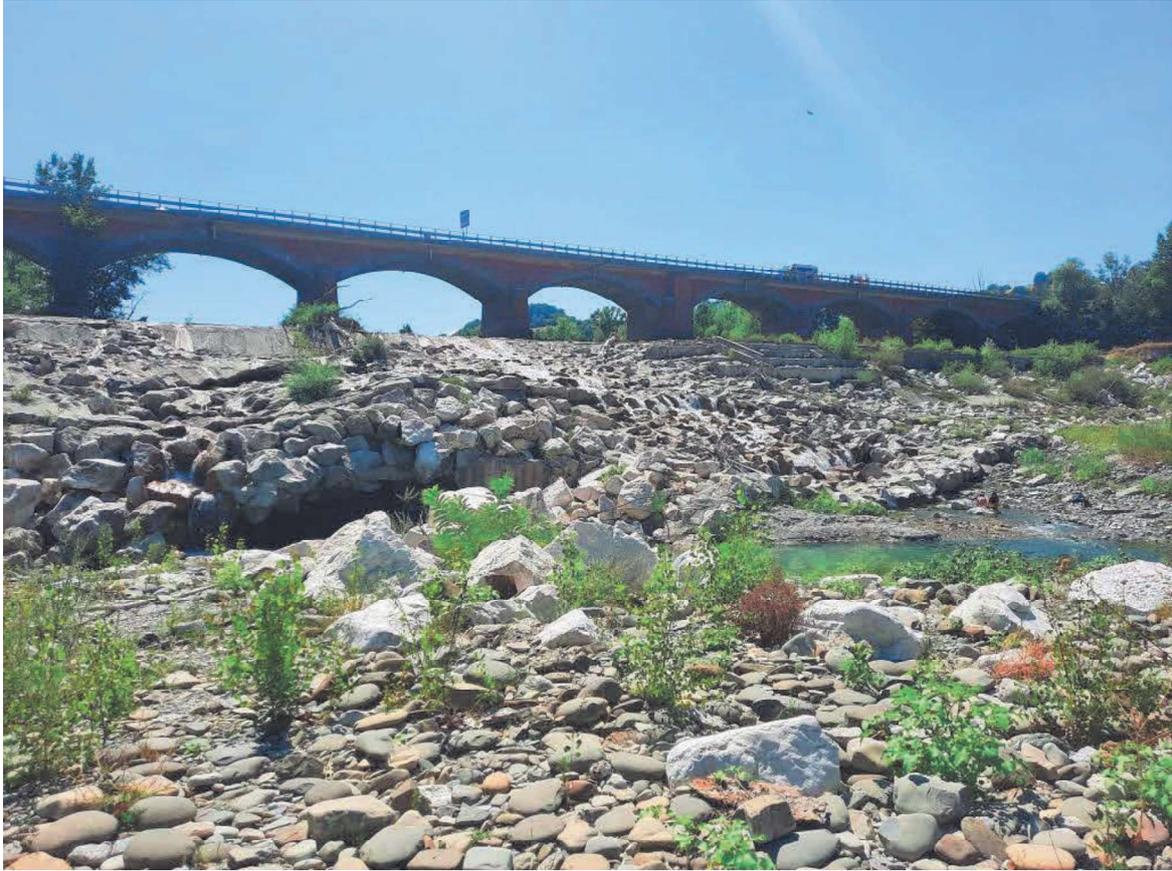
Vista dello scivolo del ponte sul torrente Enza prima dei lavori del lotto 1 (2022)

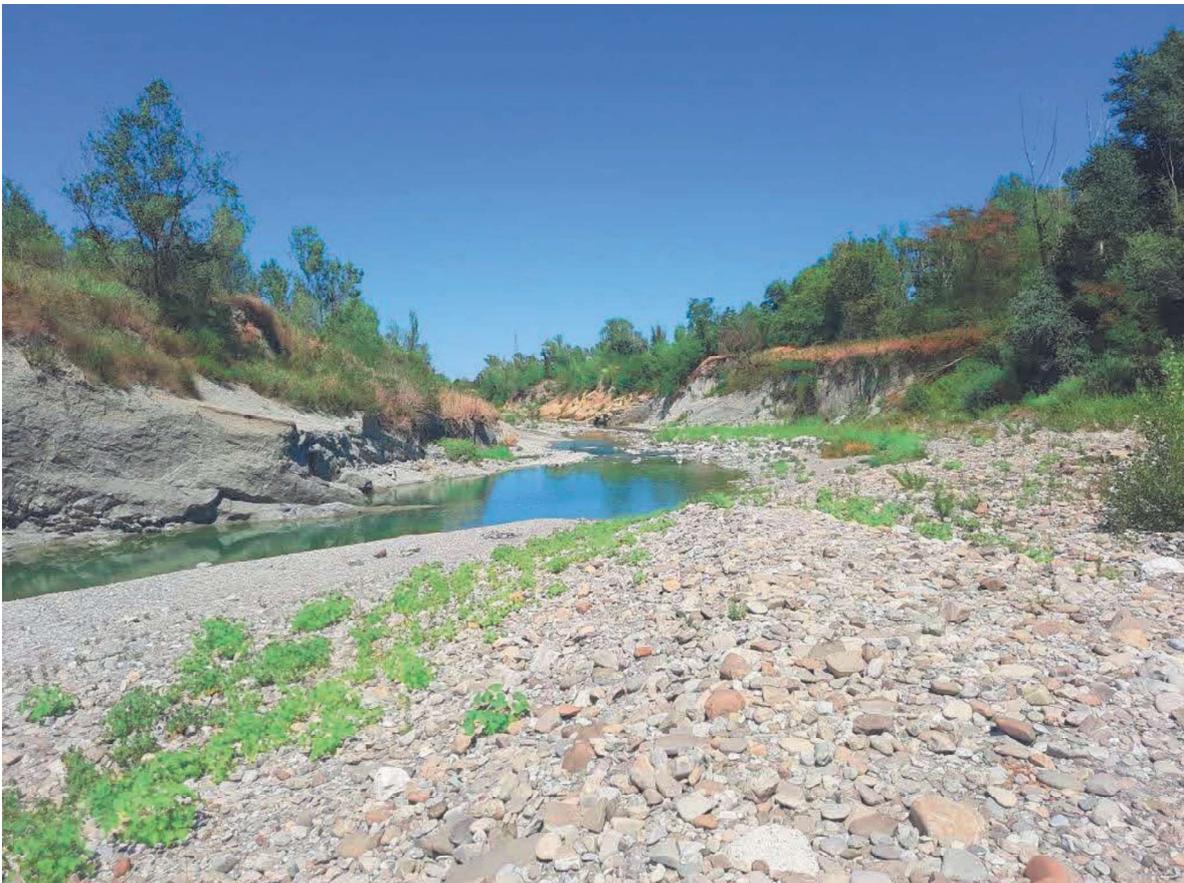
Vista dell'alveo del torrente Enza a valle del ponte prima dei lavori del lotto 1 (2022)

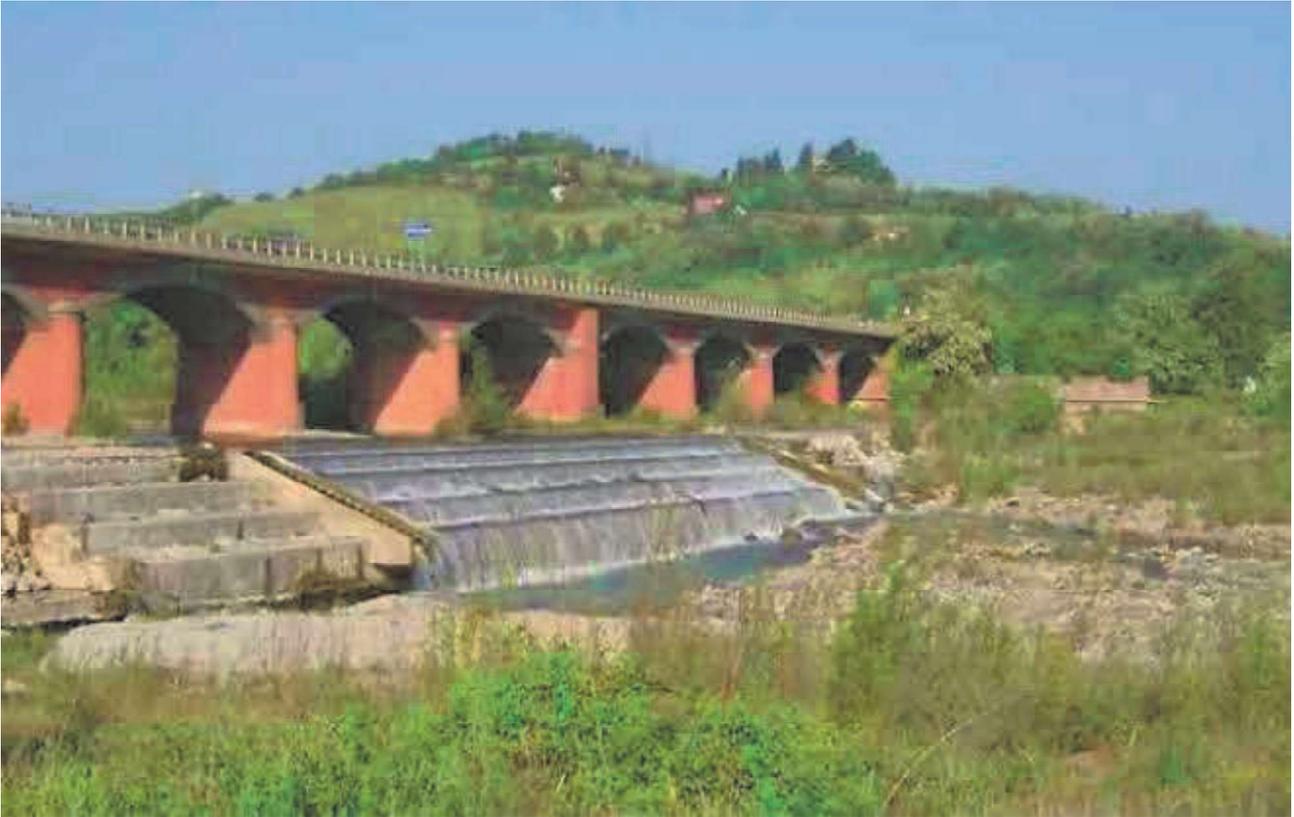
Opere esistenti prima del 2010 in corrispondenza del ponte sul torrente Enza

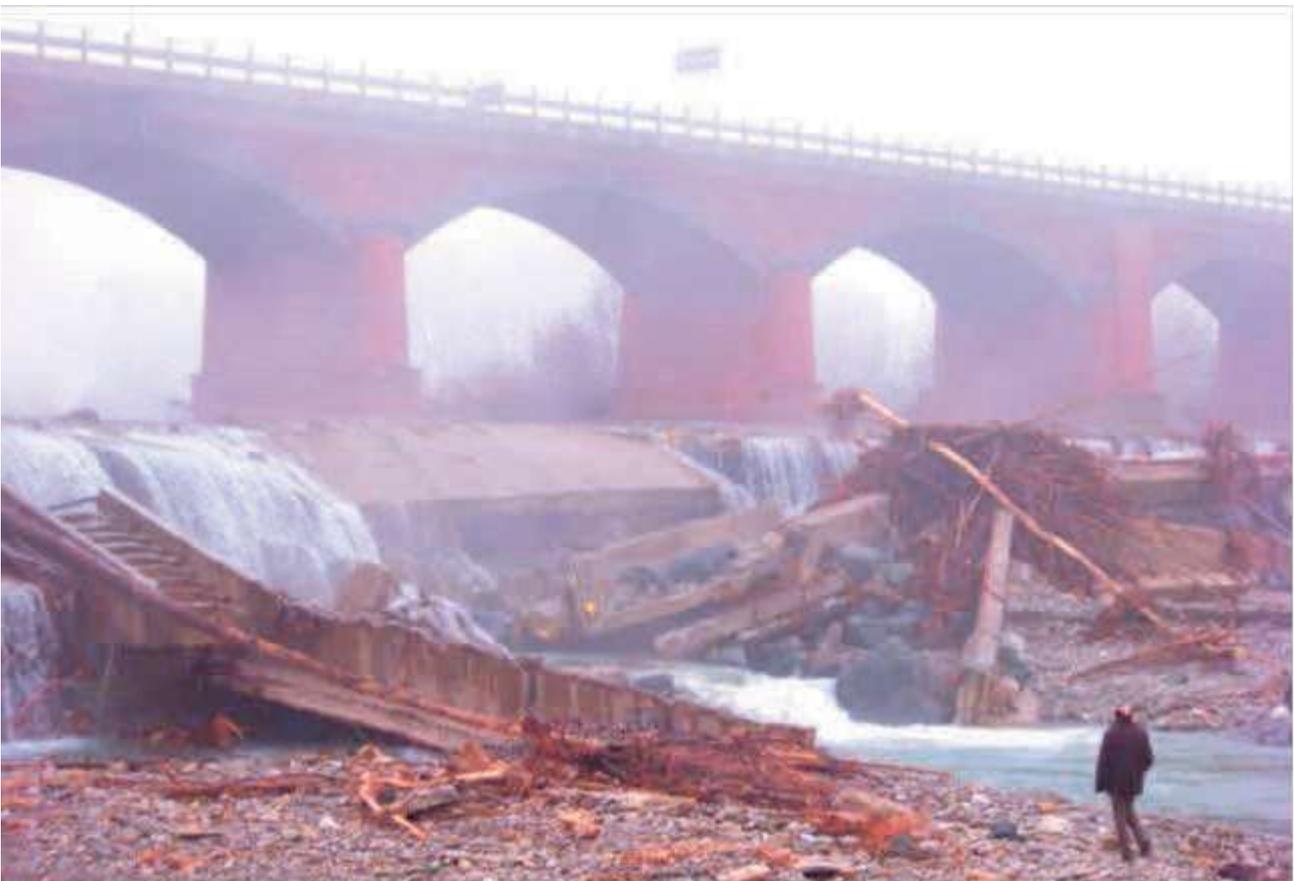
Situazione dell'alveo in corrispondenza del ponte sul torrente Enza dopo la piena 2010

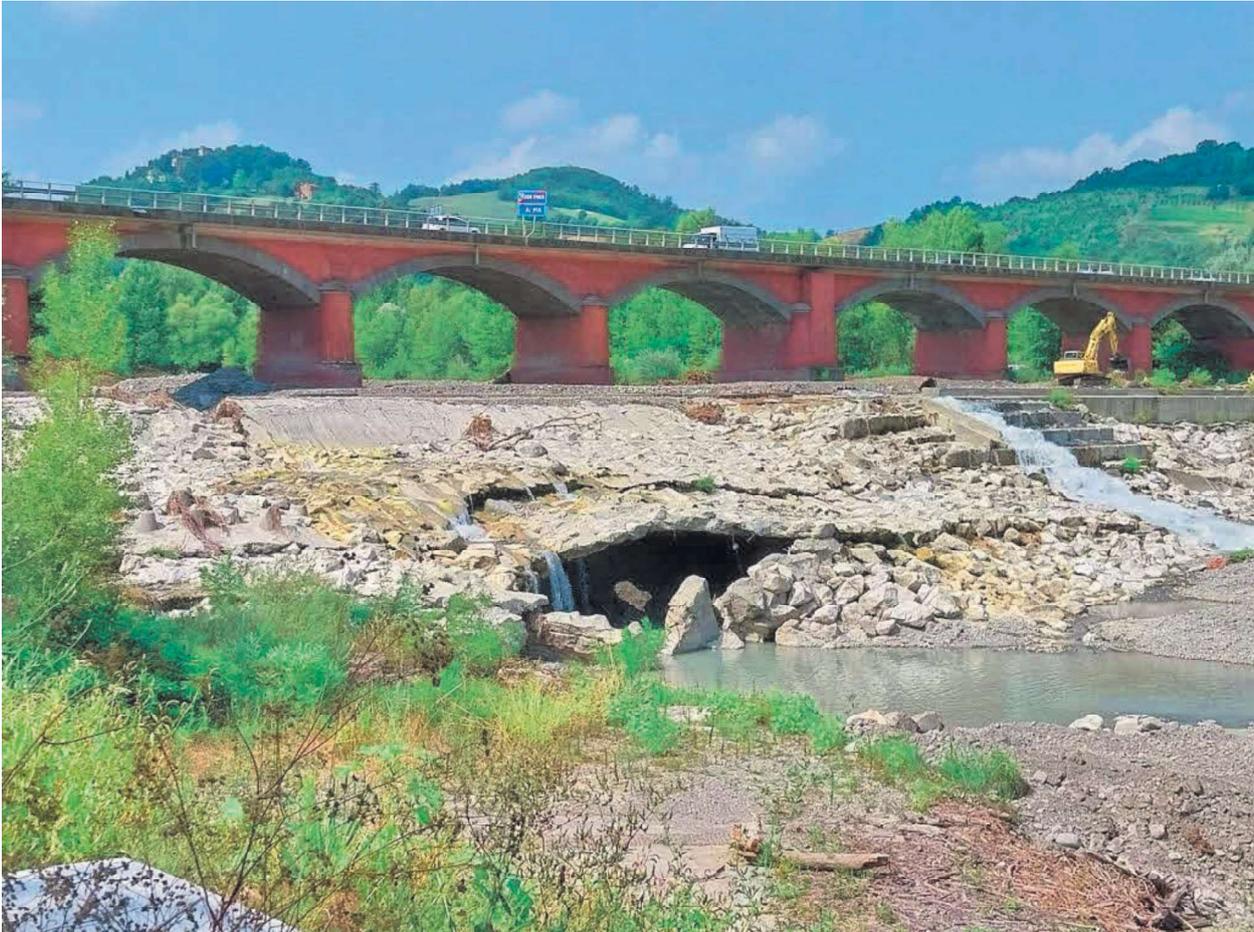
Durante i lavori del primo lotto si è riscontrato che le violente piene che hanno interessato l'area di intervento durante il periodo invernale di sospensione dei lavori avevano peggiorato le condizioni dello scivolo centrale in corrispondenza della gaveta.

In particolare, si era formata una cavità di grandi dimensioni nello scivolo, che era già presente all'inizio del cantiere ma che si era notevolmente allargata durante l'inverno in cui i lavori erano stati sospesi; la situazione dello scivolo, con la relativa cavità, è riportata nell'immagine che si allega:

Pertanto, è stato necessario provvedere urgentemente alla demolizione della cavità che si era formata nello scivolo centrale in corrispondenza della gaveta, a rischio crollo, e alla ricostruzione dello scivolo stesso con massi ciclopici cementati mediante getto di calcestruzzo nelle cavità.

- formazione di una pista in ghiaia per l'accesso all'area della cavità;
- demolizione con martello demolitore della volta in massi ciclopici e calcestruzzo che si è formata al di sopra della cavità e riutilizzo dei materiali di risulta sul fondo dello scivolo;
- spianamento dell'area di intervento con ghiaia di recupero dall'alveo del torrente;
- ricostruzione dello scivolo con massi ciclopici per uno spessore di circa 2.0 m;
- intasamento dei vuoti tra i massi con calcestruzzo.

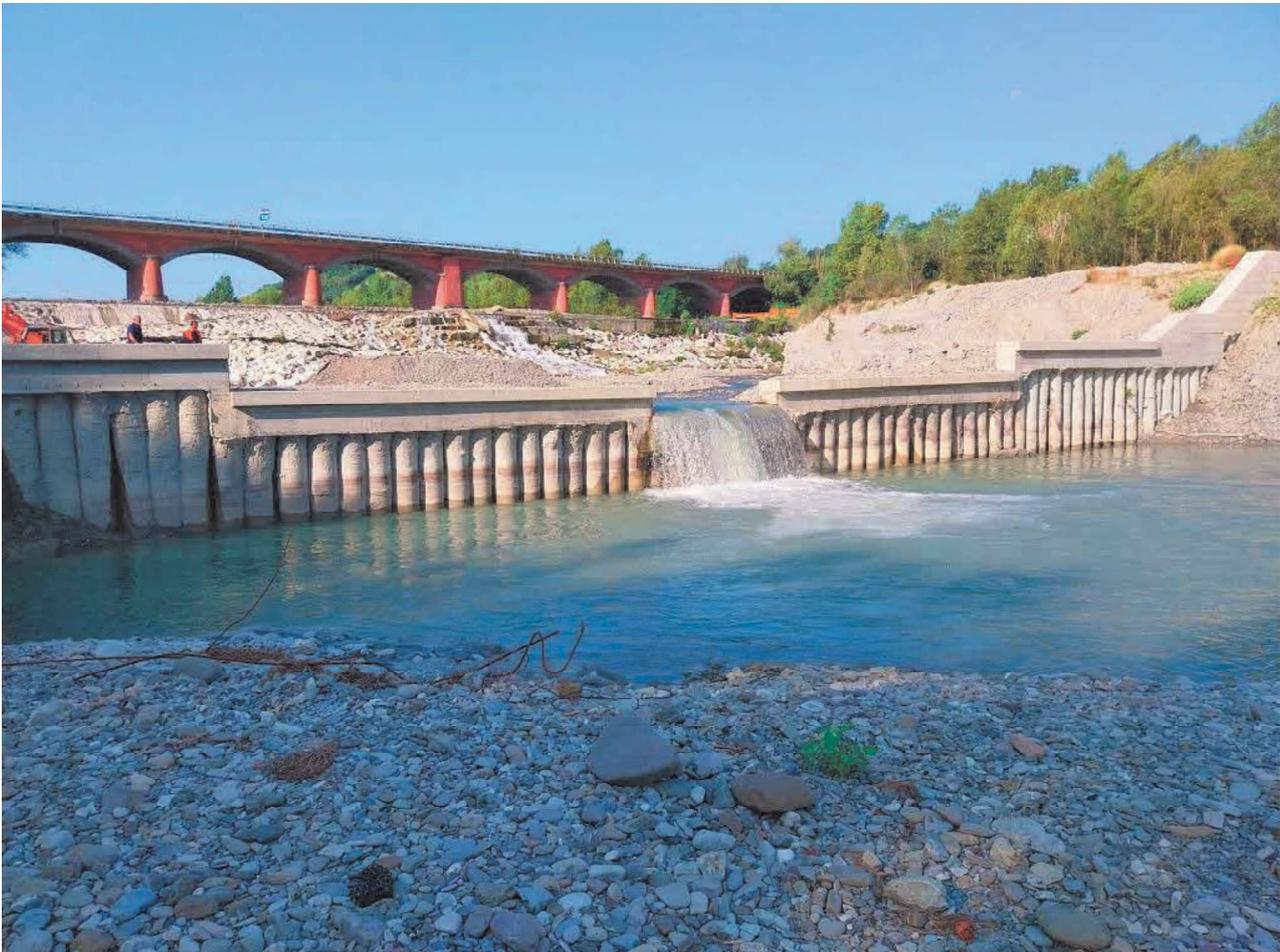
Durante i lavori del primo lotto si è riscontrato anche che le violente piene che hanno interessato l'area di cantiere durante il periodo invernale di sospensione dei lavori avevano provocato uno scalzamento non previsto al piede della paratia di valle che era appena stata costruita:

Lo scalzamento aveva raggiunto un'altezza totale di circa 6.0 m, compresa la quota parte sotto il livello dell'acqua; poiché la struttura ha un'altezza totale di 12.0 m, compreso il cordolo, non erano garantite condizioni di sicurezza accettabili per la paratia di pali, che restava presumibilmente in equilibrio perché la parte centrale è collegata dal robusto cordolo alle parti laterali, che non avevano subito lo scalzamento. In fase di progetto, anche ai fini del calcolo della paratia, era stato previsto uno scalzamento massimo di circa 4.0 m. Per impedire lo scalzamento della paratia di valle si è provveduto a riempire urgentemente la cavità che si era formata nell'alveo con massi ciclopici, in modo che il materiale non fosse asportato dalle future piene. Durante un sopralluogo congiunto con AIPO si era concordato di utilizzare gabbioni metallici (burghe), ma le piene successive hanno trascinato a valle i primi gabbioni che erano stati posati; si è pertanto optato per l'utilizzo di massi ciclopici, che hanno la stessa funzione, ma sono più stabili.

Per restare nell'importo dei lavori stanziati per il primo lotto, è stato realizzato un riempimento in massi ciclopici dello spessore di circa 5.0 m e della larghezza di circa 5.0 in sommità, mantenendo un dislivello tra terreno a monte e terreno a valle della paratia di circa 2.0 m. Il riempimento in massi ciclopici non ha una dimensione sufficiente per garantire nel tempo la stabilità della paratia e pertanto si ritiene indispensabile completare l'intervento nel secondo lotto dei lavori.

- completamento e integrazione del riempimento in massi ciclopici eseguito nel lotto 1 sotto il diaframma di valle per una lunghezza di circa 5.0 m e uno spessore di almeno 3.0 m, per tutta la larghezza dell'alveo;

- realizzazione di una soletta in c.a. di almeno 30 cm di spessore e dimensioni di 3.5x30.0 m al di sotto della paratia di valle, sopra il riempimento in massi eseguito nel lotto 1, armata con rete elettrosaldata e collegata con cuciture metalliche ai massi, nelle zone interessate dalla caduta diretta dell'acqua dalla paratia stessa;
