INTERVENTO DI MESSA IN SICUREZZA COPERTURE PADIGLIONI EX OSPEDALE PSICHiatrico GIUDIZIARIO Via Franchi, 14/a - 42121 - Reggio Emilia

PROGETTO ESECUTIVO

Relazione tecnico-illustrativa

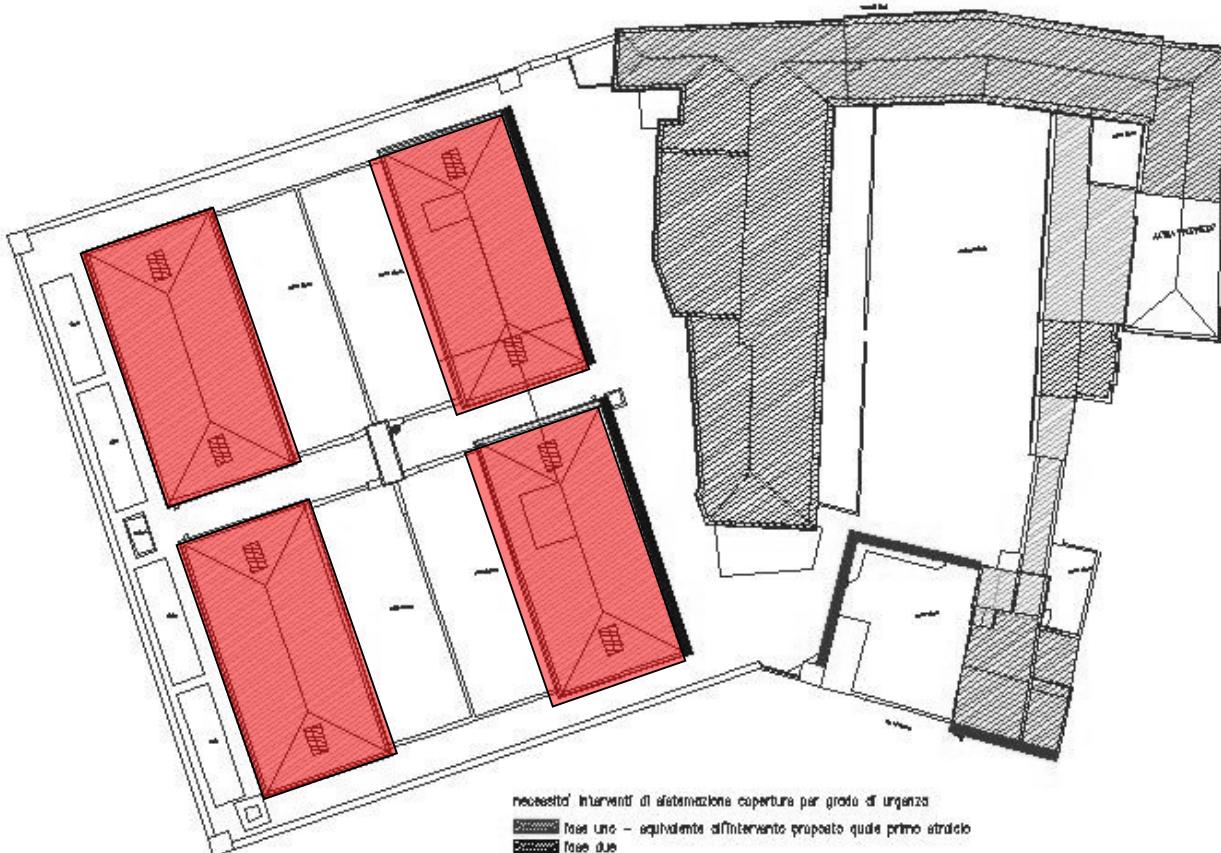
in rosso sono indicate le falde sulle quali si intende realizzare l'intervento di messa in sicurezza oggetto della presente relazione
