# PROVINCIA DI REGGIO EMILIA

## PROGETTO ESECUTIVO

MESSA IN SICUREZZA DELLA FORNICE C  
SULLA SP35 AL Km 0+600  
IN COMUNE DI GUASTALLA  
CUP: C85F21000730001

### RELAZIONE TECNICO - ILLUSTRATIVA

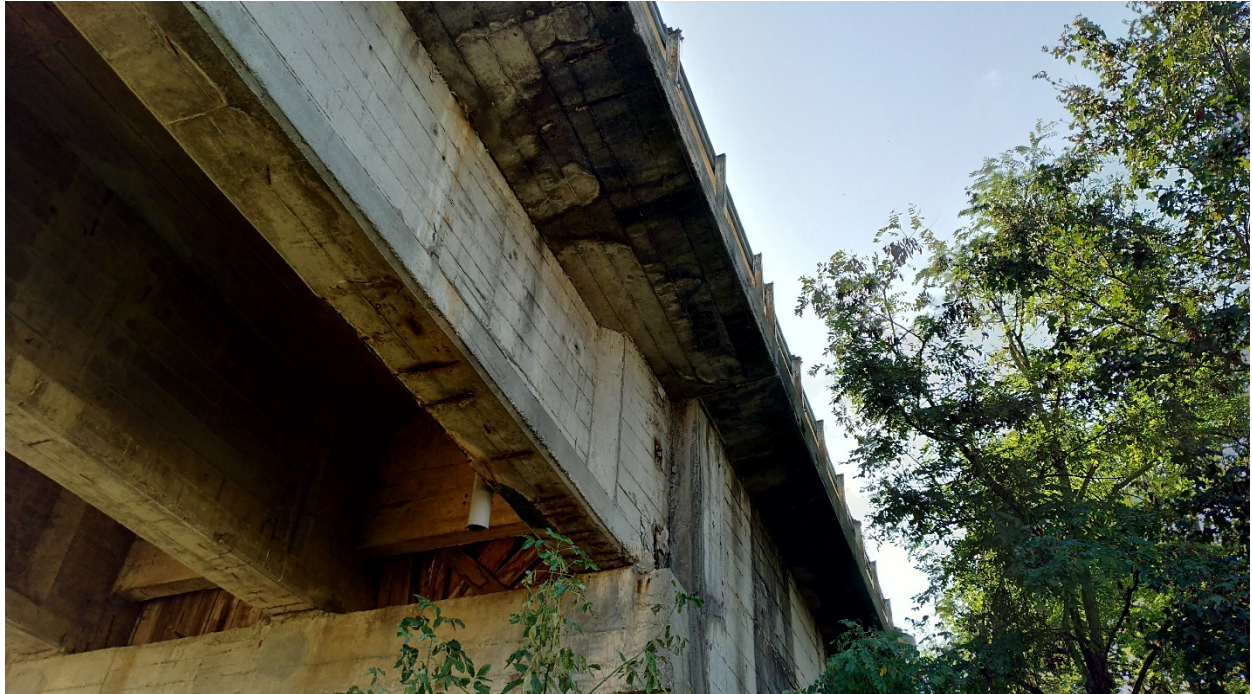
- **cicli di gelo e disgelo**, che determinano un distacco degli strati superficiali del conglomerato cementizio per effetto dell'aumento del volume d'acqua passando dallo stato liquido a quello solido. Tale condizione, dopo numerosi cicli, determina lo scrostamento superficiale del calcestruzzo e la successiva corrosione delle armature ad opera dell'anidride carbonica.
- **Presenza di sostanze aggressive nell'aria**, come ad esempio le sostanze acide, solfati e alcali, presenti nelle piogge che danneggiano il cls provocando fenomeni di rigonfiamento e successiva espulsione del materiale, fenomeno che si amplifica nel caso di copriferro ridotto.
- **Il dilavamento dovuto all'azione dell'acqua** di ruscellamento non irreggimentata nei giunti di dilatazione porta agli ammaloramenti già descritti.

*Figura 4 – dilavamento, distacco del copriferro*

A causa dell'esiguo spessore di costruzione del copriferro, le travi longitudinali, e in particolare quelle di bordo, presentano condizioni di ammaloramento corticale. All'intradosso delle travi e dei traversi affiorano numerose armature ossidate.

L'intervento ha come scopo il **risanamento corticale delle strutture in c.a.**, ovvero il **ripristino delle parti ammalorate e la protezione per le parti ancora in discreto stato per garantirne la durabilità nel tempo, l'impermeabilizzazione e protezione all'anidride carbonica.**
