**INTERVENTO DI MESSA IN SICUREZZA DEL PONTE DELLA SP52 SUL  
T. TRESINARO AL KM 6+700 IN COMUNE DI SCANDIANO**  
CIG:B833DEC380 CUP:C67H23000780001

**RELAZIONE TECNICO-ILLUSTRATIVA**

**A.03**

**RELAZIONE ILLUSTRATIVA**

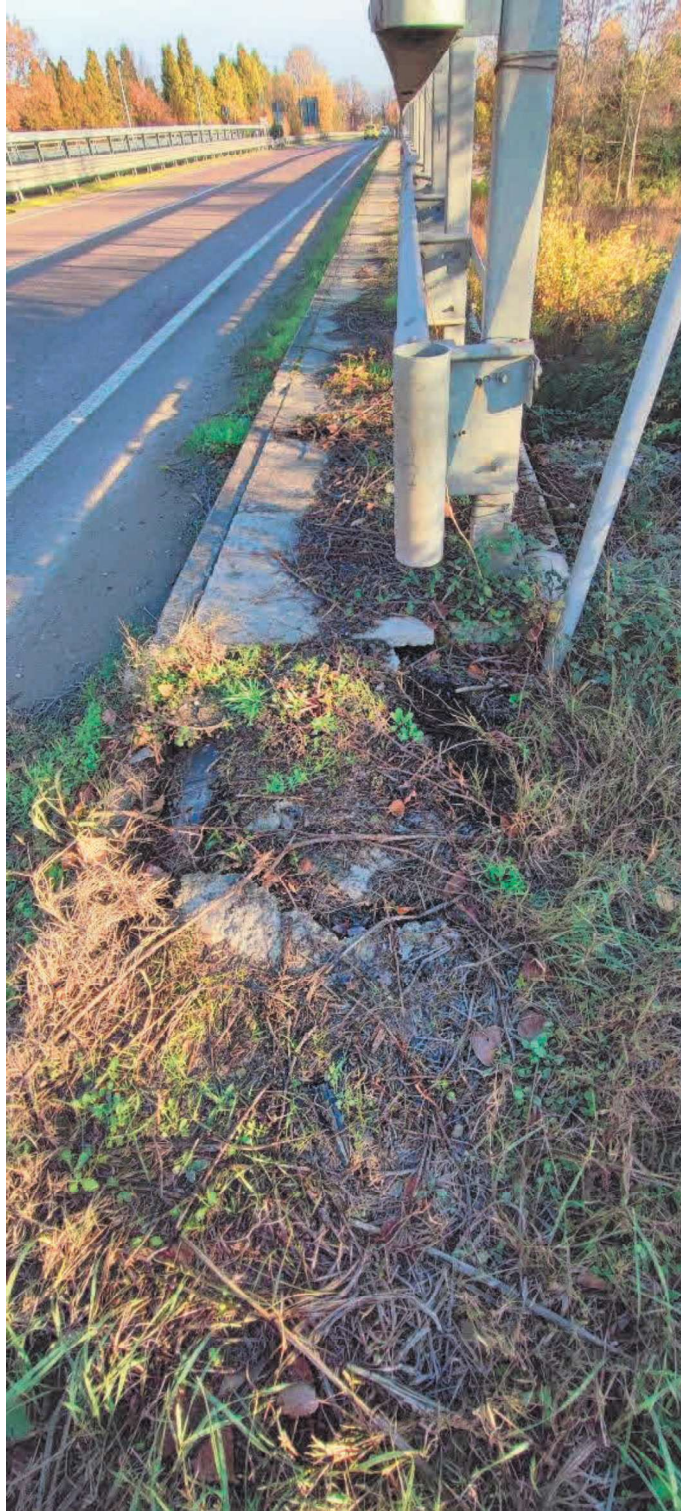
**Foto 1** – Rifacimento zona terminale lato Rubiera. Si prevede la demolizione e la rimozione dell'elemento

prefabbricato in c.a., la posa di una travetta prefabbricata a lato della tubazione esistente e successivamente la posa di una piastra in acciaio per la protezione.

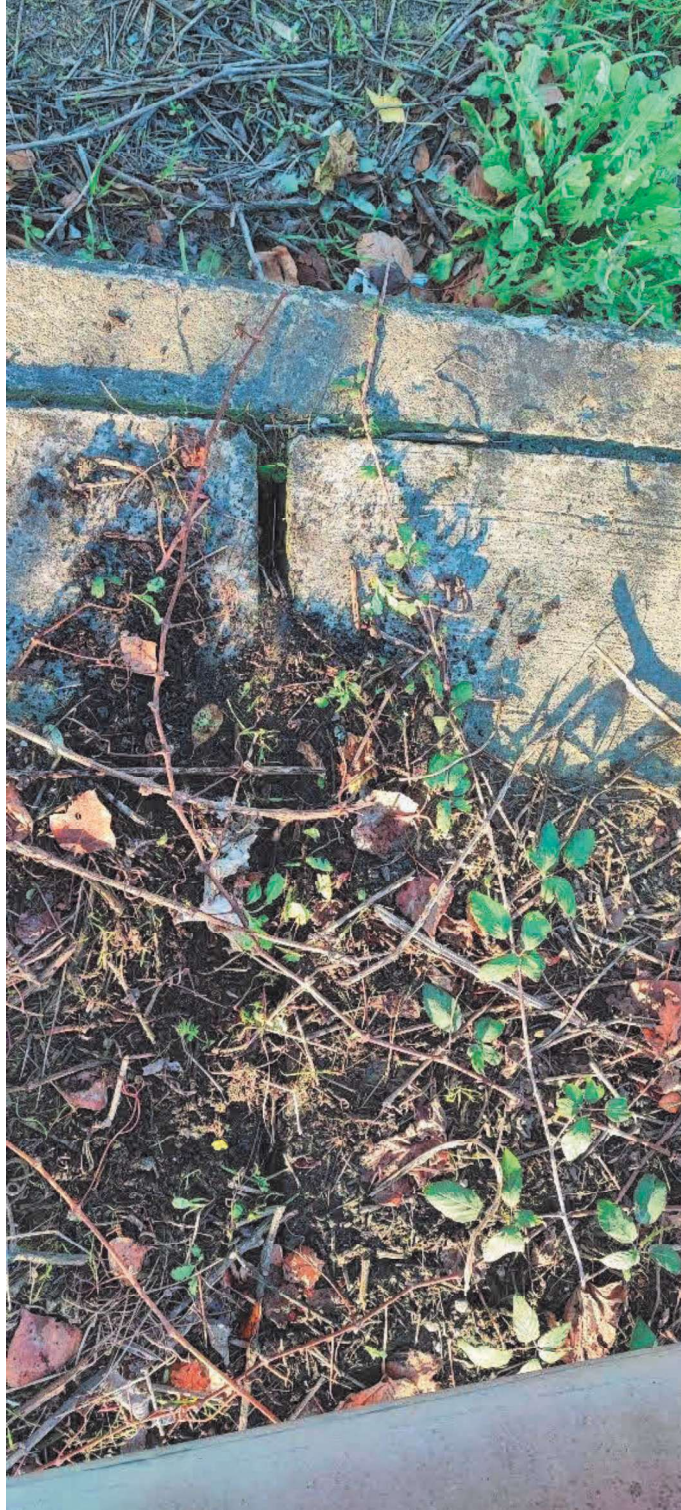
**Foto 2** – Elementi n.c.a. prefabbricato sconnessi. Si prevede il riposizionamento degli stessi dopo pulizia dai detriti presenti. La discontinuità verrà protetta con uno strato di malta elastica.

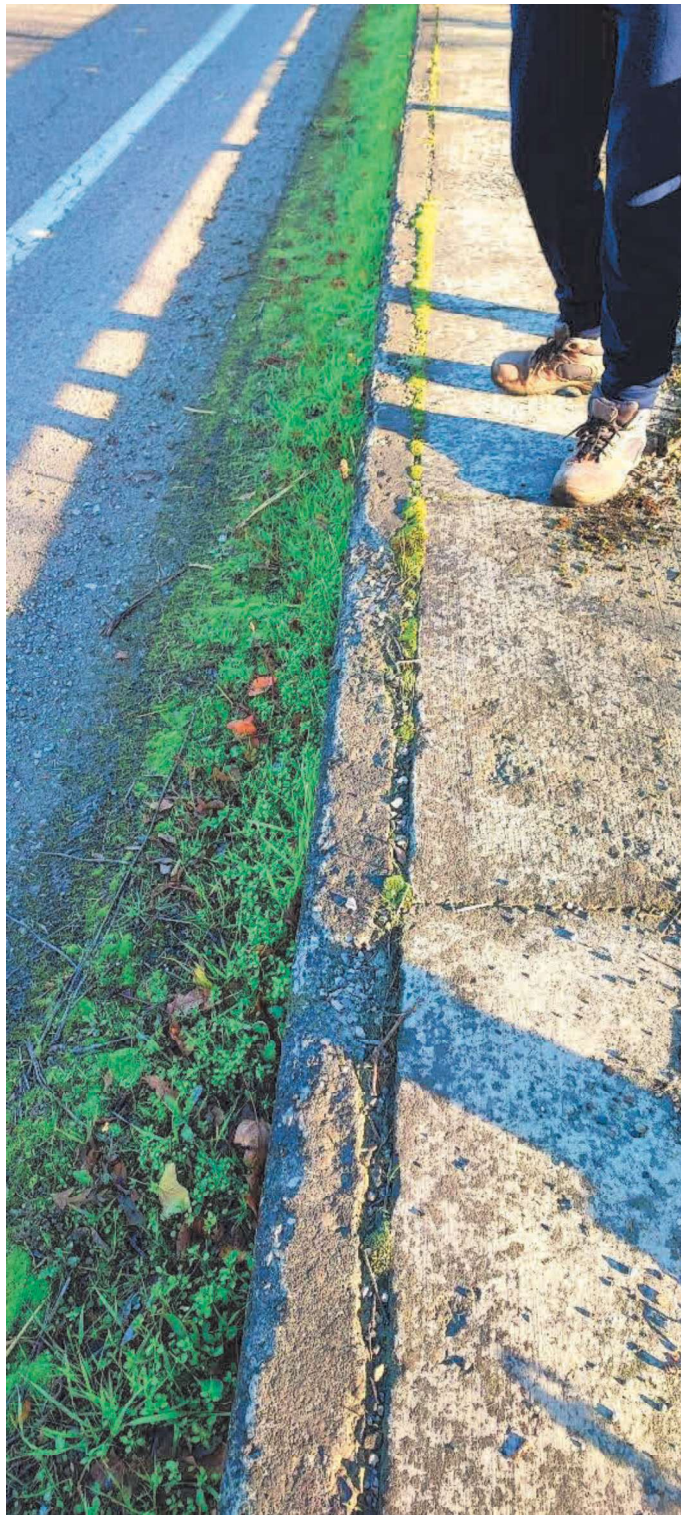
**Foto 3** – Lungo tutta la banchina sono stati riscontrati fenomeni di degrado. Si prevede il ripristino dei cordoli previa scarifica superficiale e successiva applicazione di malta ad alta resistenza.

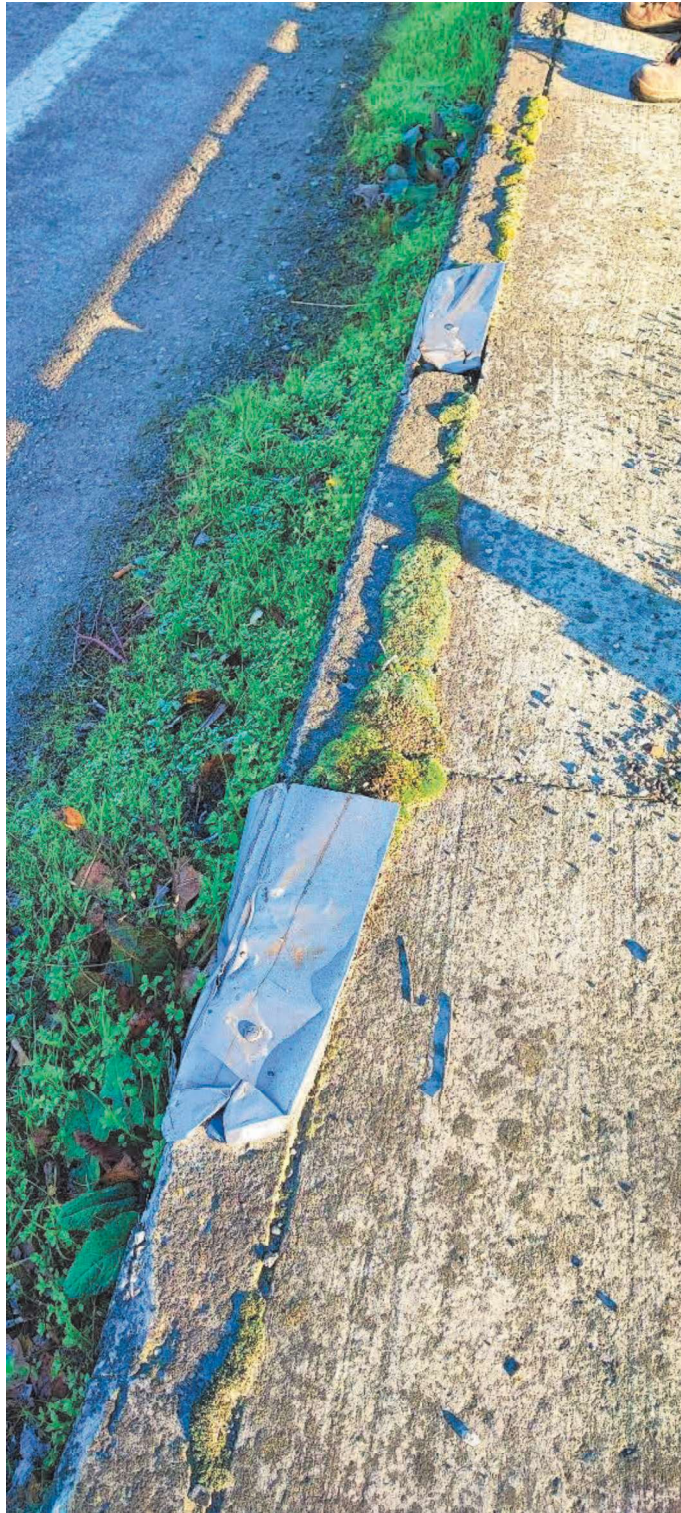
**Foto 4** – Lastre coprigiunto danneggiate o deformate sulla banchina lato a monte. Si prevede la sostituzione e la pulizia delle canalizzazioni.

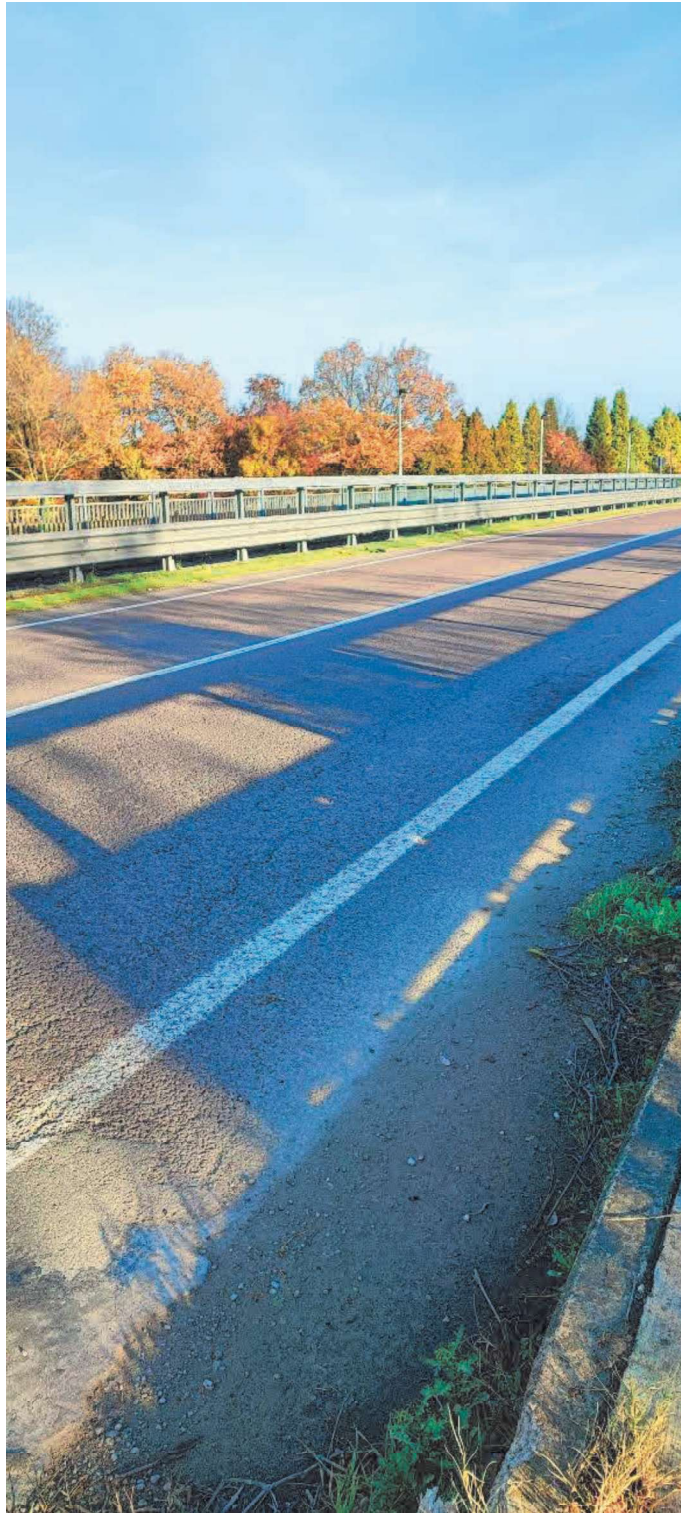
**Foto 5** – Sede stradale lato Rubiera ammalorato. È previsto il rifacimento dello stesso contestualmente alle lavorazioni di creazione del giunto

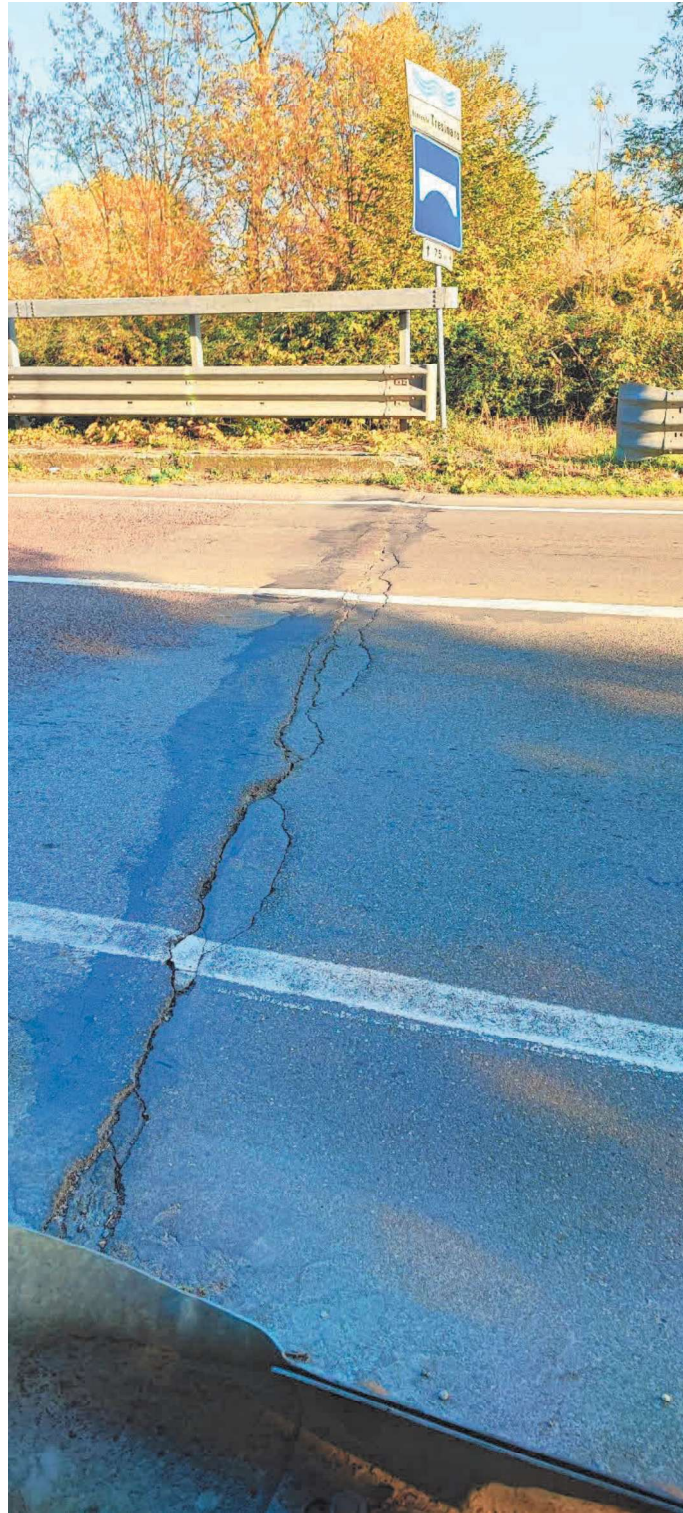
**Foto 6** – Giunto sotto pavimentazione lato Rubiera. È prevista la sostituzione con un giunto a pettine analogo a quello posizionato lato Scandiano

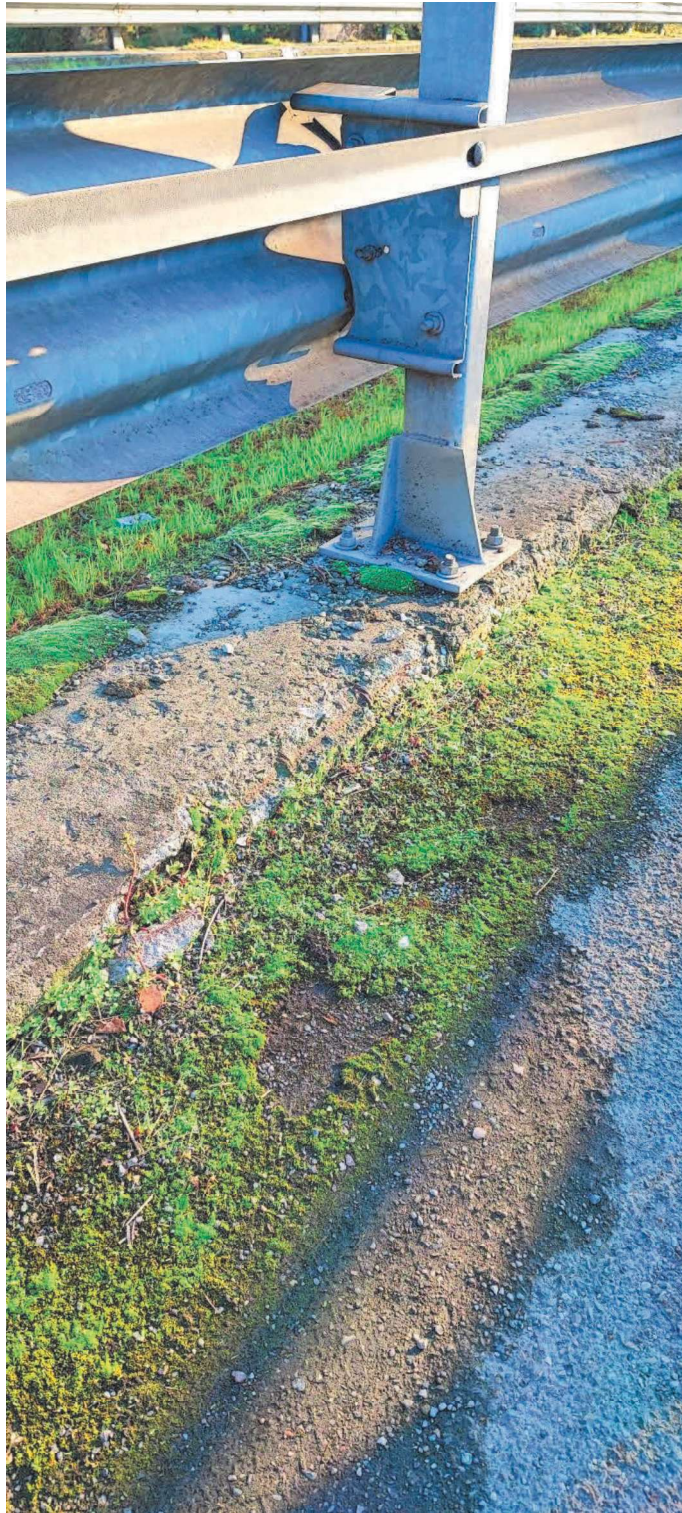
**Foto 7** – Cordolo lato a monto ammalorato. Sono visibili gli accumuli di detriti da rimuovere.

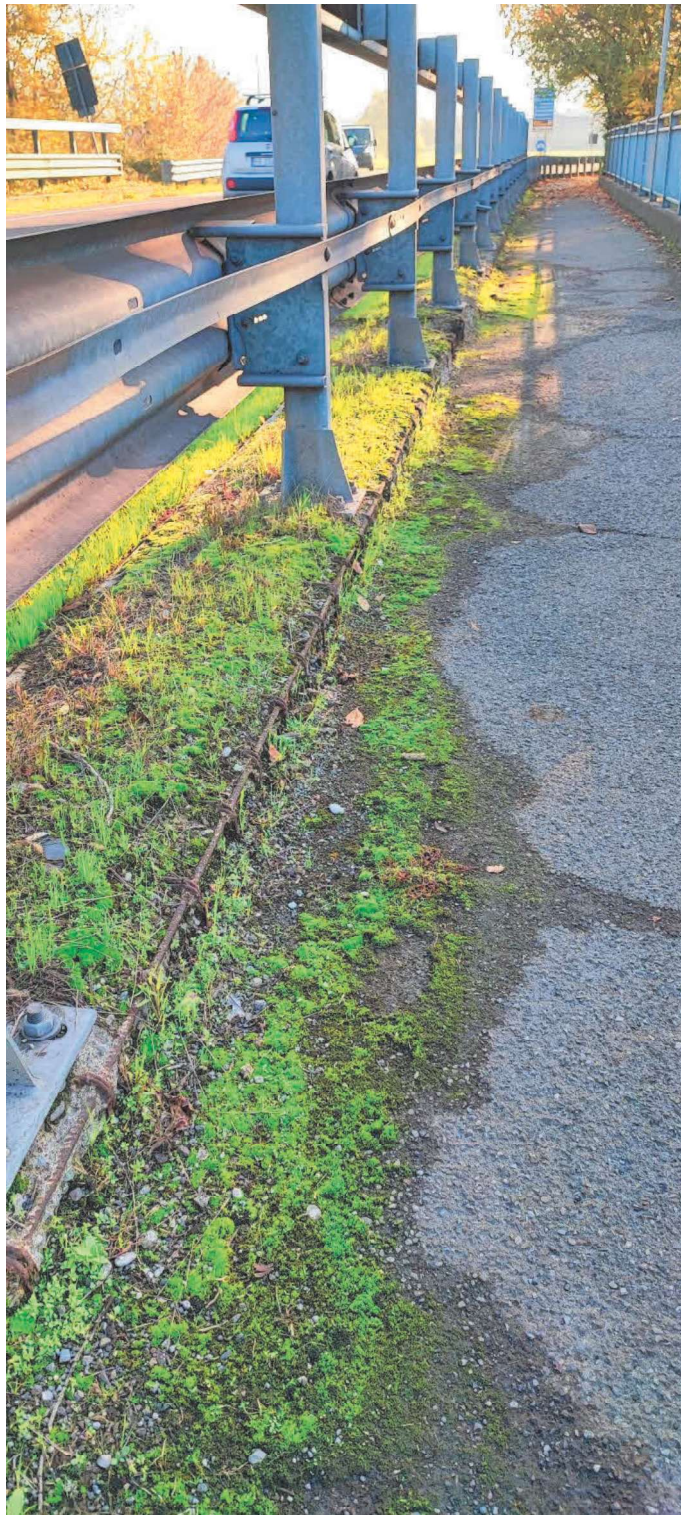
**Foto 7** – Cordolo lato a monte ammalorato. Si prevede la pulizia profonda dello strato di cemento, la pulizia e la passivazione delle barre e il rifacimento completo del cordolo.

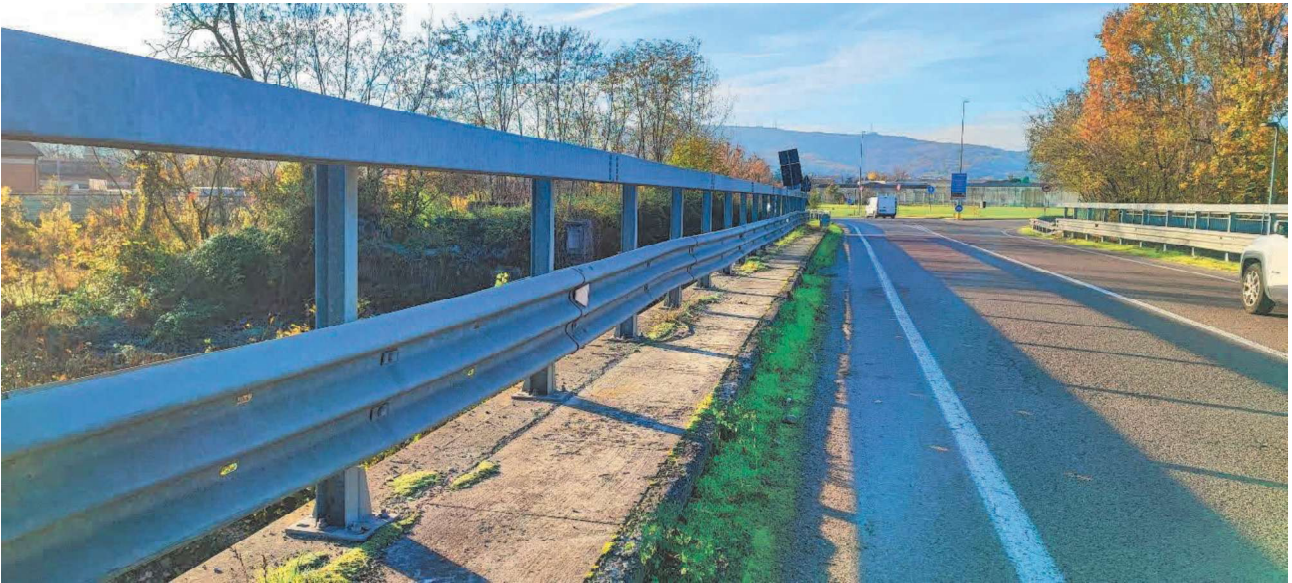
**Foto 8** – Sostituzione dei profili deformati e controllo/sostituzione dei profili di contenimento.

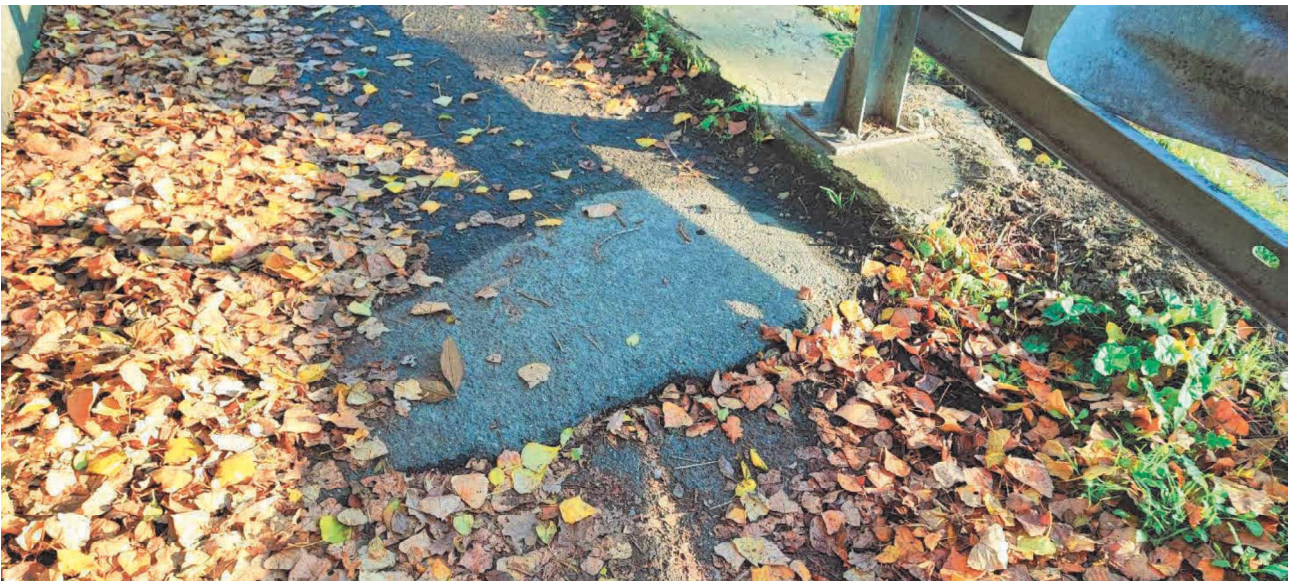
**Foto 9** – Eliminazione del dislivello della pista ciclabile tramite riprofilazione dello strato di usura.

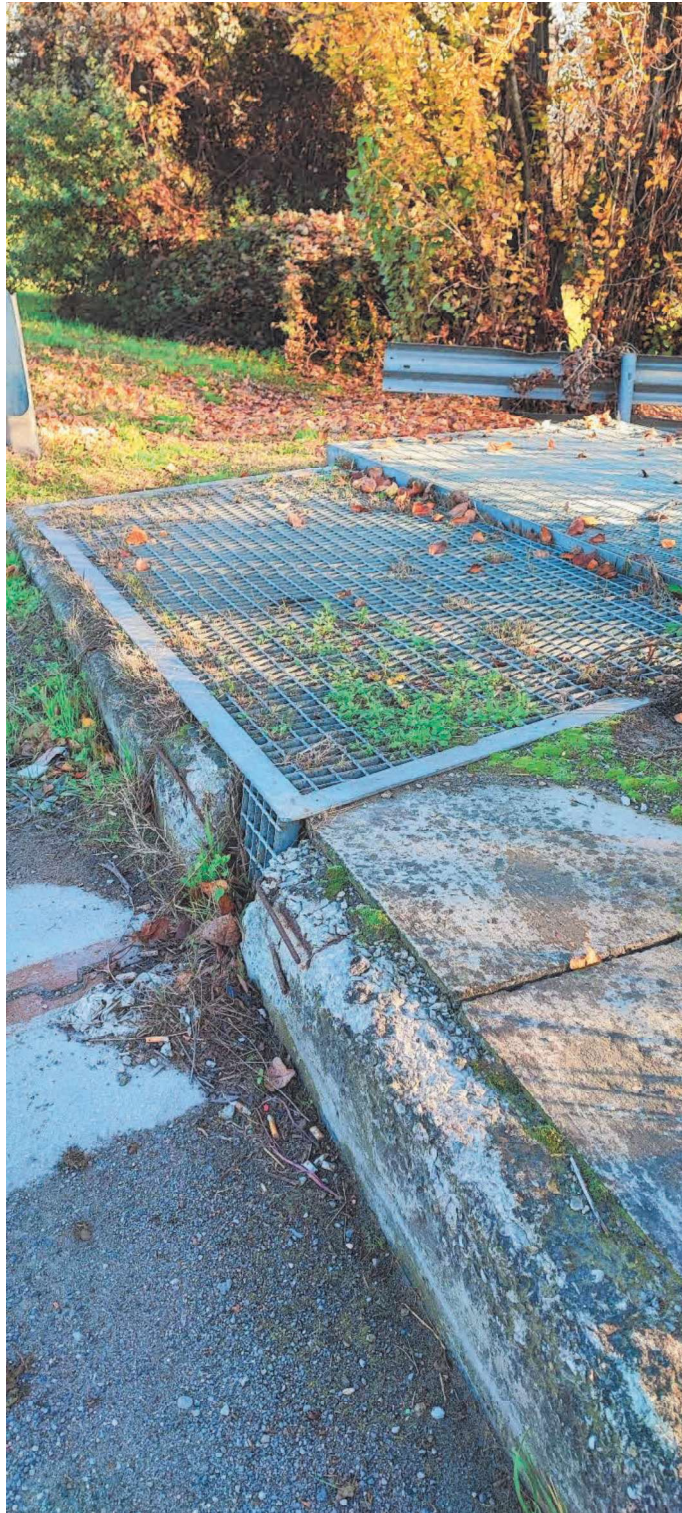
**Foto 10** – Pulizia delle griglie di accesso alle tubazioni idriche. Le fessure di dimensioni eccessive verranno chiuse tramite malta elastica.

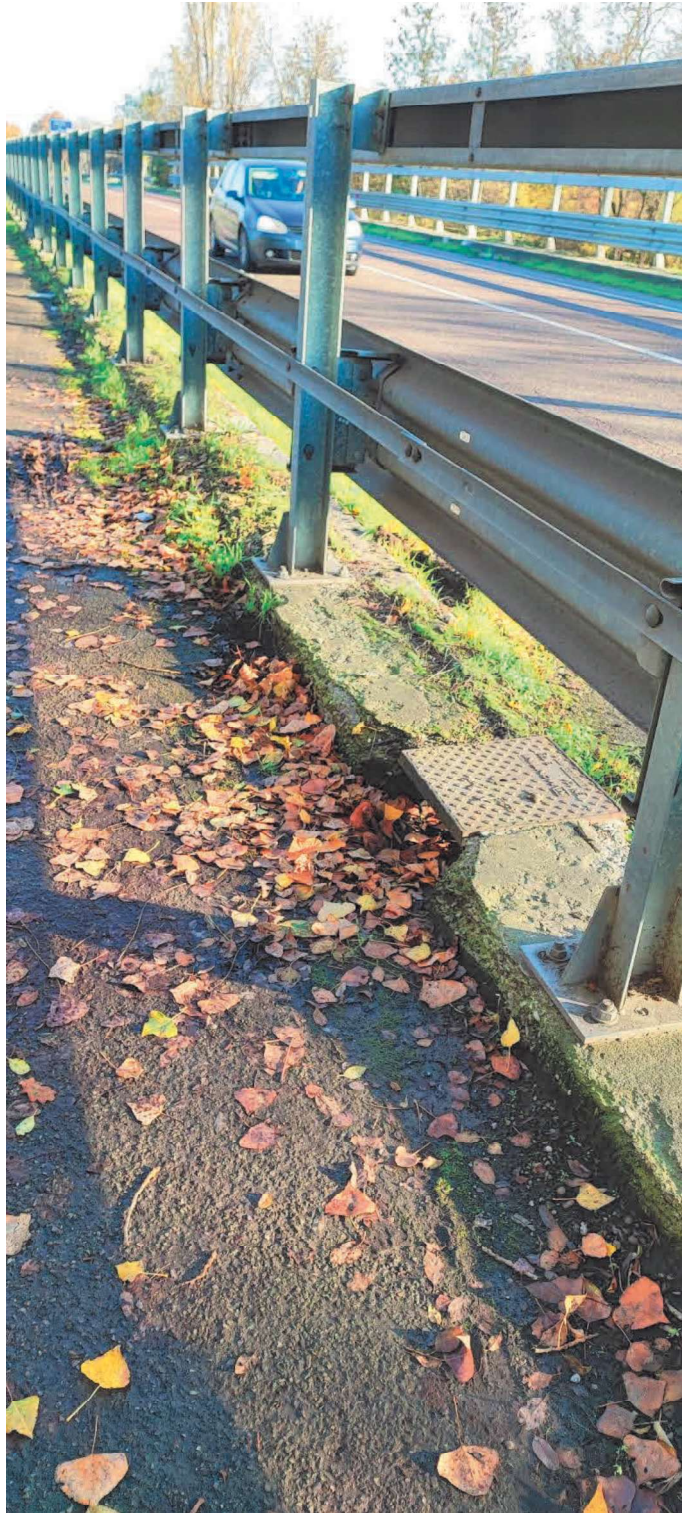
**Foto 11** – Pulizia e sgorge dei canali di scolo principale e riposizionamento dei chiusini di protezione dove mancanti.

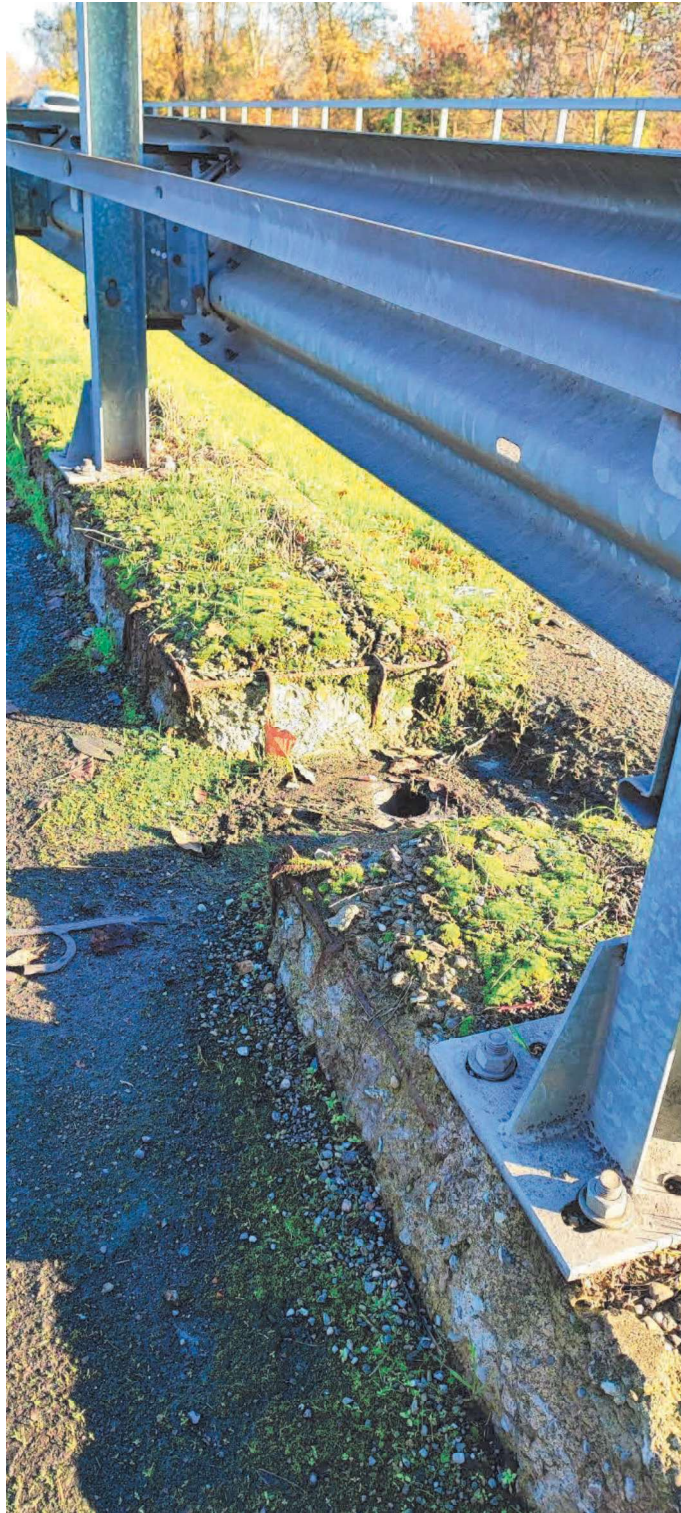
**Foto 12** – Pulizia e sgorgo dei canali di scolo principale e riposizionamento dei chiusini di protezione dove mancanti.

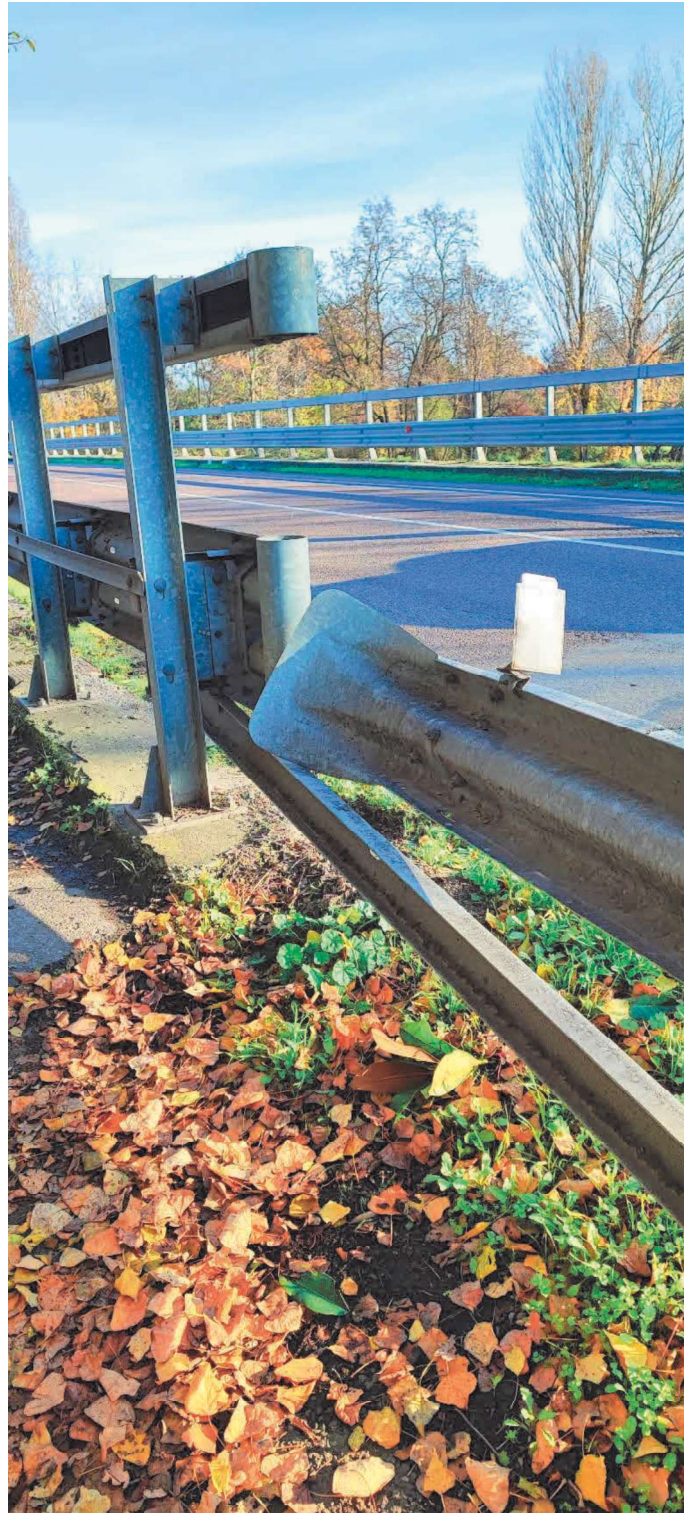
Foto 13 – Installazione di un profilo di supporto guard-rail aggiuntivo.

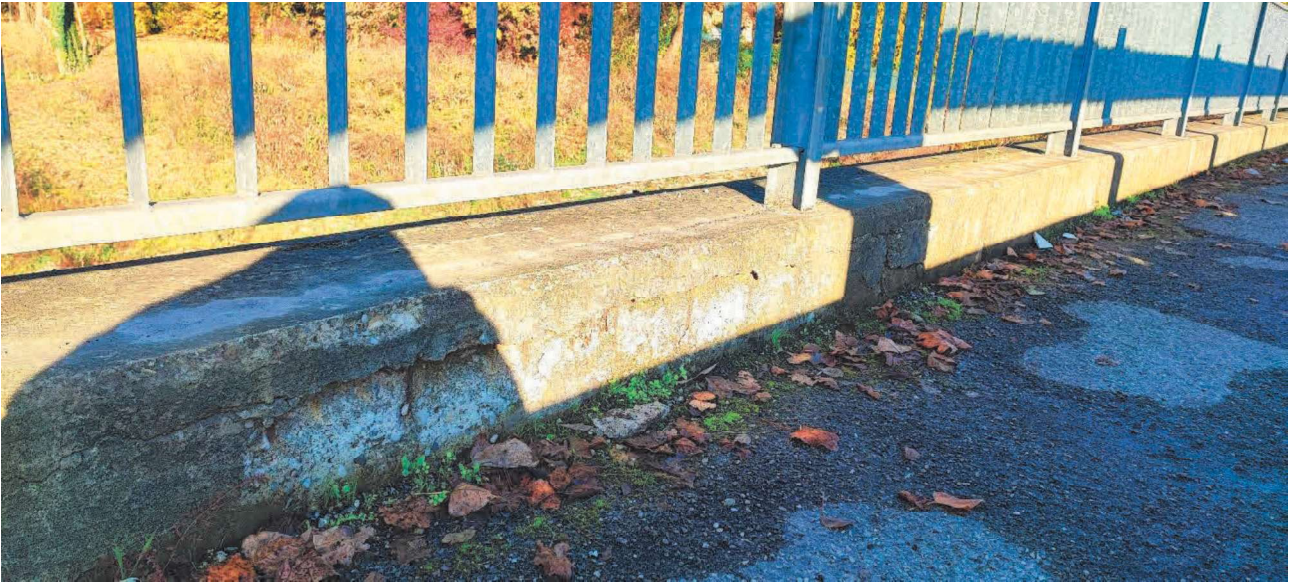
**Foto 14** – Ripristino locale del danneggiamento del parapetto della pista ciclabile.

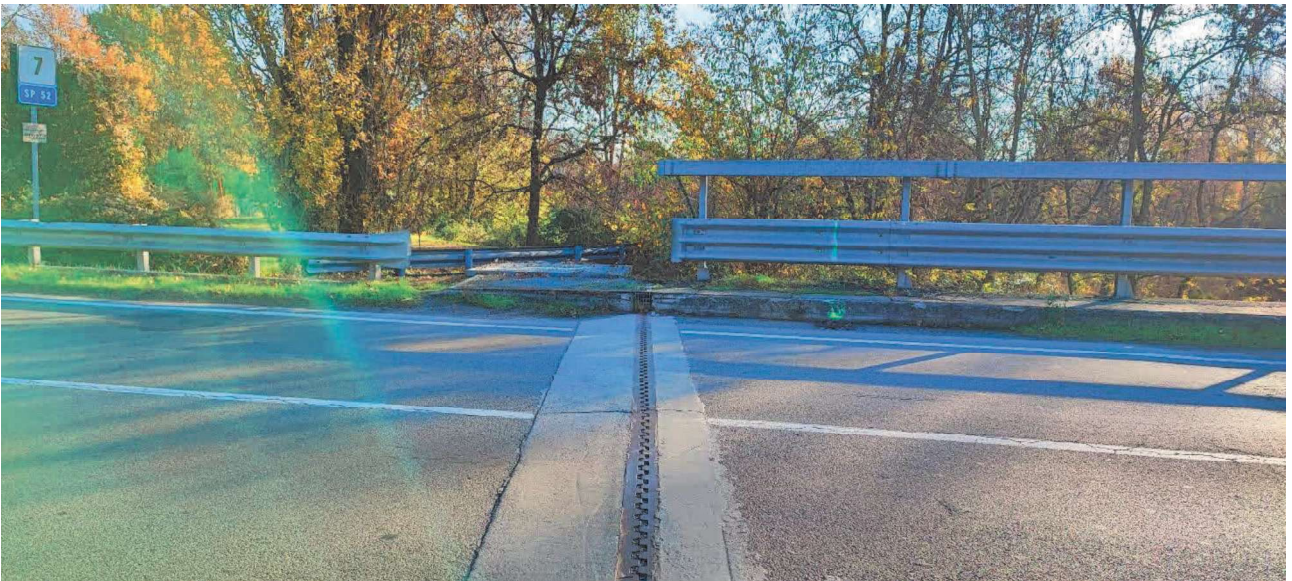
**Foto 15** – Verifica dello stato di conservazione e funzionamento del giunto esistente lato Scandiano.

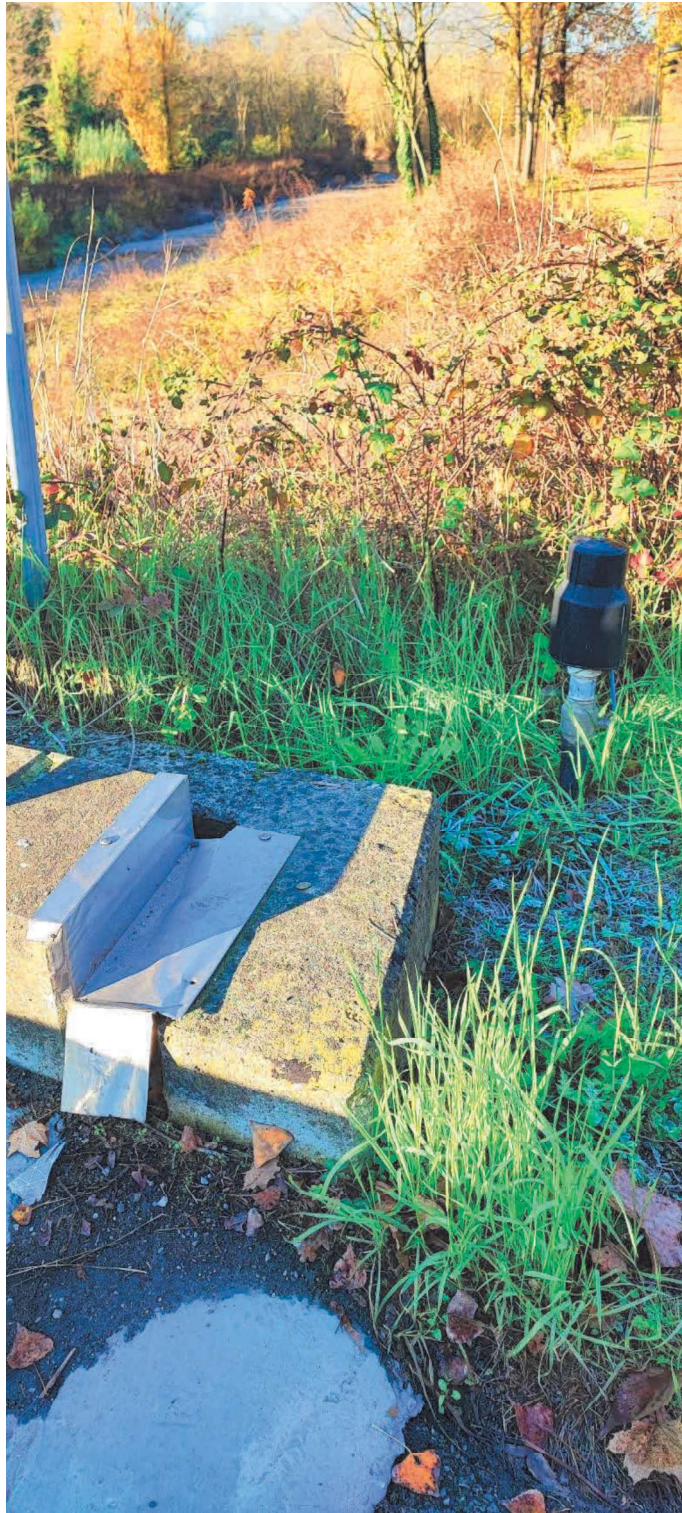
**Foto 16** – Sostituzione della lamiera di copertura del giunto lato Scandiano.
