# RELAZIONE DESCRITTIVA DI VARIANTE

Il dissesto oggetto del progetto esecutivo approvato con determinazione dirigenziale n. 532 del 19/07/2019, per gli "Interventi per il consolidamento della scarpata e del versante della SP9 al Km 10+000 In località La Pioppa nel Comune di Villa Minozzo interessata da movimento franoso - LOTTO 2, era avvenuto a seguito degli eventi meteorologici particolarmente ripetuti e persistenti che hanno interessato il territorio montano della provincia di Reggio Emilia, che si sono verificati nei mesi di febbraio e marzo del 2018, sulla SP 9 Delle Forbici "Felina - Villa Minozzo - Civago" al km 10+000; il movimento franoso che interessava interamente il pendio a valle della strada provinciale, ed aveva causato il franamento completo della scarpata di valle che ha interessato metà della carreggiata stradale, con abbassamento del piano viabile di circa un metro. Il movimento franoso si estendeva per un tratto di circa 40 metri lungo la strada provinciale.

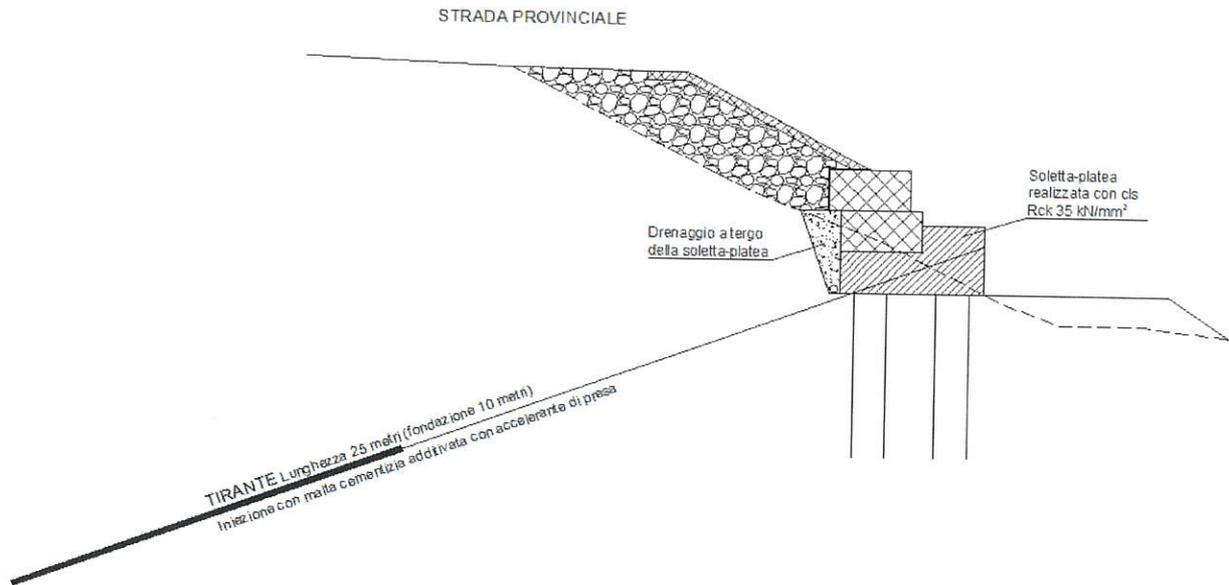
- durante le fasi di realizzazione dei pali e la posa del ferro di armatura della platea di collegamento, si sono verificati diversi cedimenti della scarpata a monte degli scavi, che hanno portato a degli smottamenti di terreno, pertanto è emersa la necessità, di realizzare la platea di collegamento dei pali e il dente della platea stessa, con un calcestruzzo avente caratteristiche migliori (avente una resistenza maggiore) rispetto a quello previsto, in modo da poter accorciare i tempi per la realizzazione della gabbionata che verrà appoggiata sopra alla suddetta platea (cfr. Figura 1);

- durante la tesatura del tirante di prova, avvenuta il 07/05/2020 il tirante si è sfilato a circa 42 tonnellate di carico; pertanto si è deciso in accordo con il Progettista e il Collaudatore di utilizzare un additivo accelerante di presa per la boiaccia cementizia di iniezione dei tiranti (vista la presenza di acqua nei fori) e l'allungamento di un metro della lunghezza dei 29 tiranti rimanenti da eseguire rispetto a quella prevista, portando la lunghezza a 26 metri, con la fondazione di lunghezza pari a 10.00 metri (cfr. Figura 1).

Figura 1 – Sezione tipo dell'intervento con indicate le lavorazioni in variante

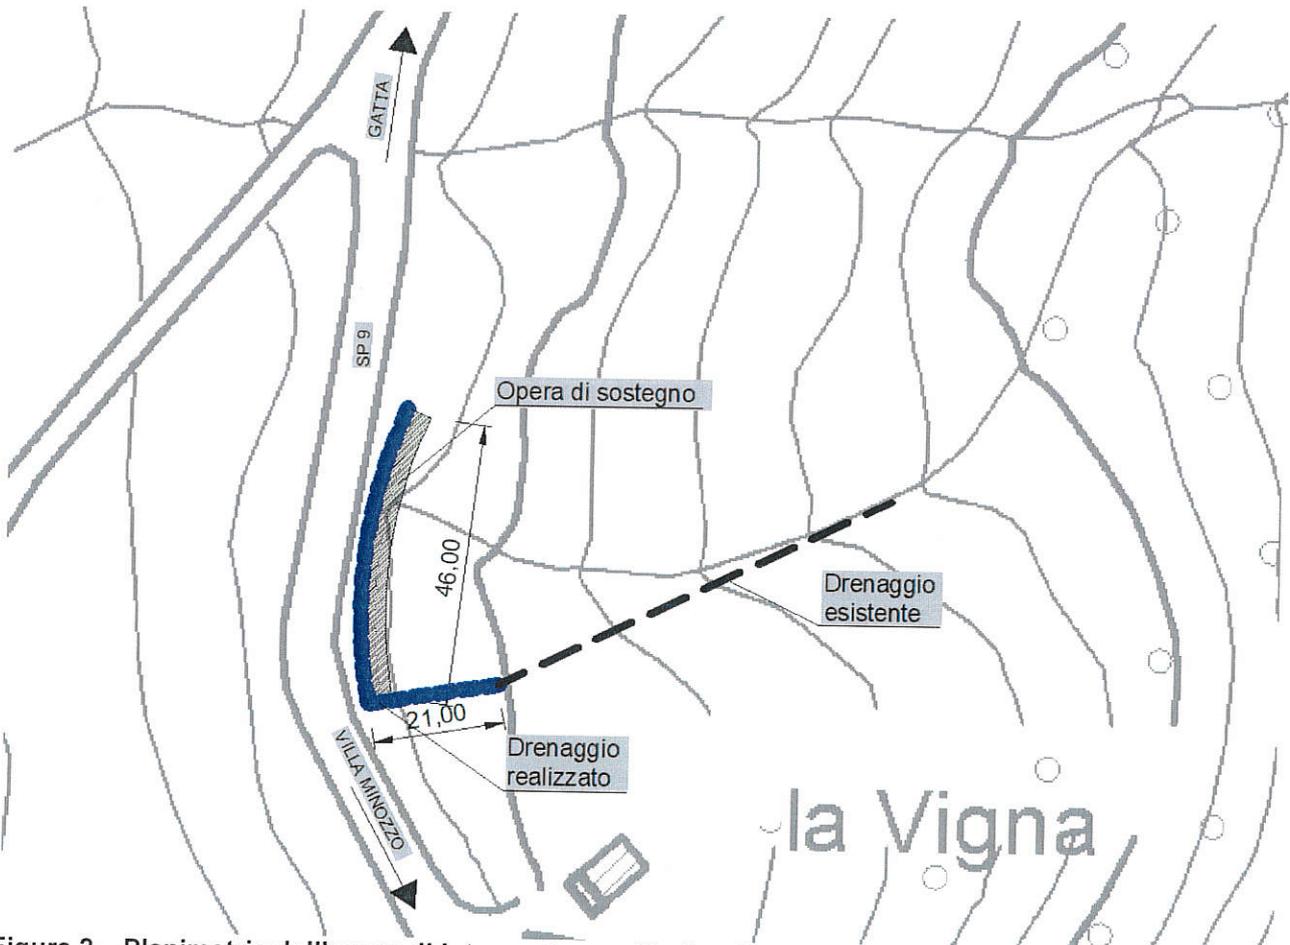
- vista la presenza di venute d'acqua riscontrate lungo la scarpata della strada si è reso necessario eseguire un drenaggio a tergo della platea e un drenaggio lungo al versante per collegarlo a drenaggi esistenti a valle dell'opera di sostegno (cfr. Figura 1 e Figura 2);

Figura 2 – Planimetria dell'opera di intervento con l'indicazione della posizione dei drenaggi.
