MIGLIORAMENTO SISMICO E MESSA IN SICUREZZA ISTITUTO SUPERIORE "P. GOBETTI" DI SCANDIANO CUP: C66F23000000006

RELAZIONE TECNICA DEL PROGETTO DEFINITIVO

GIUGNO 2023

D.AR.2.02

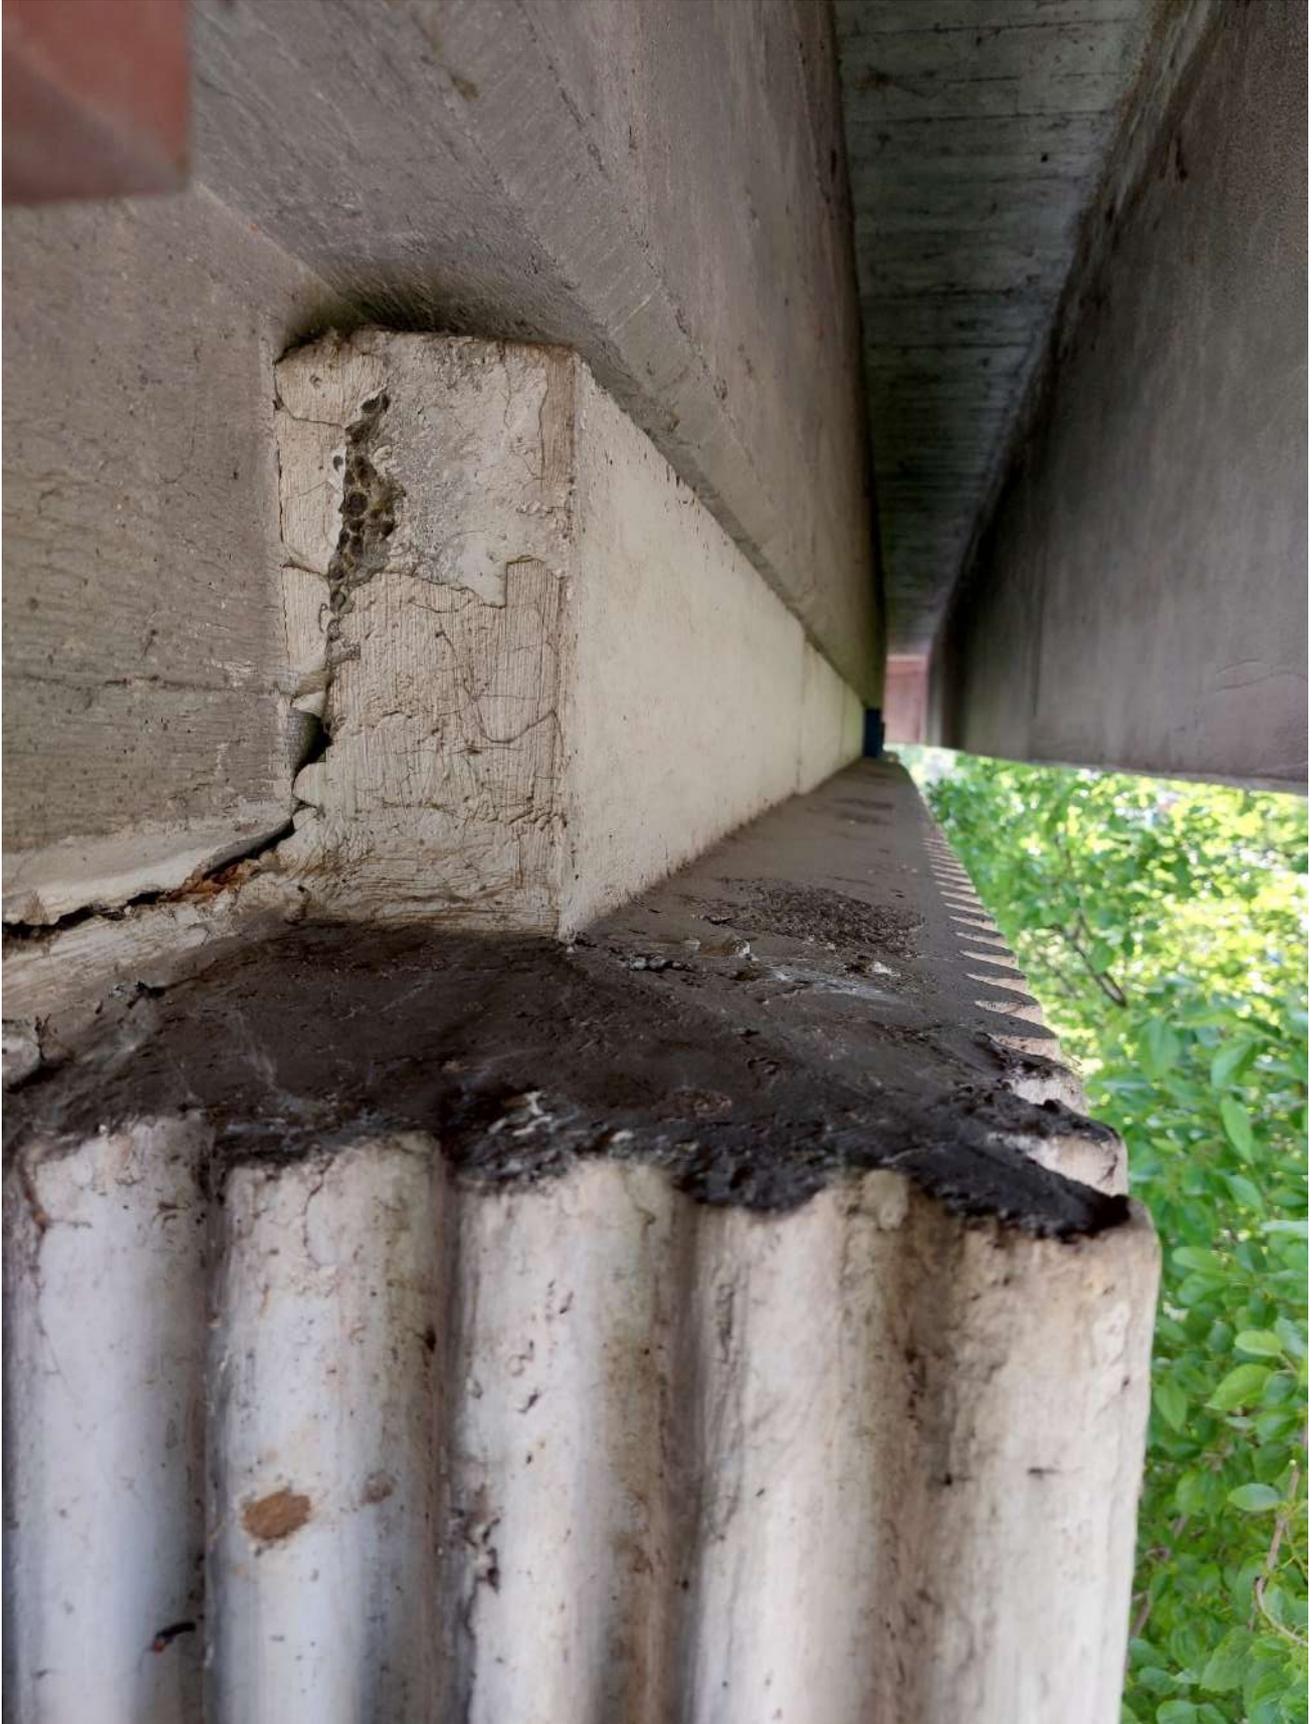
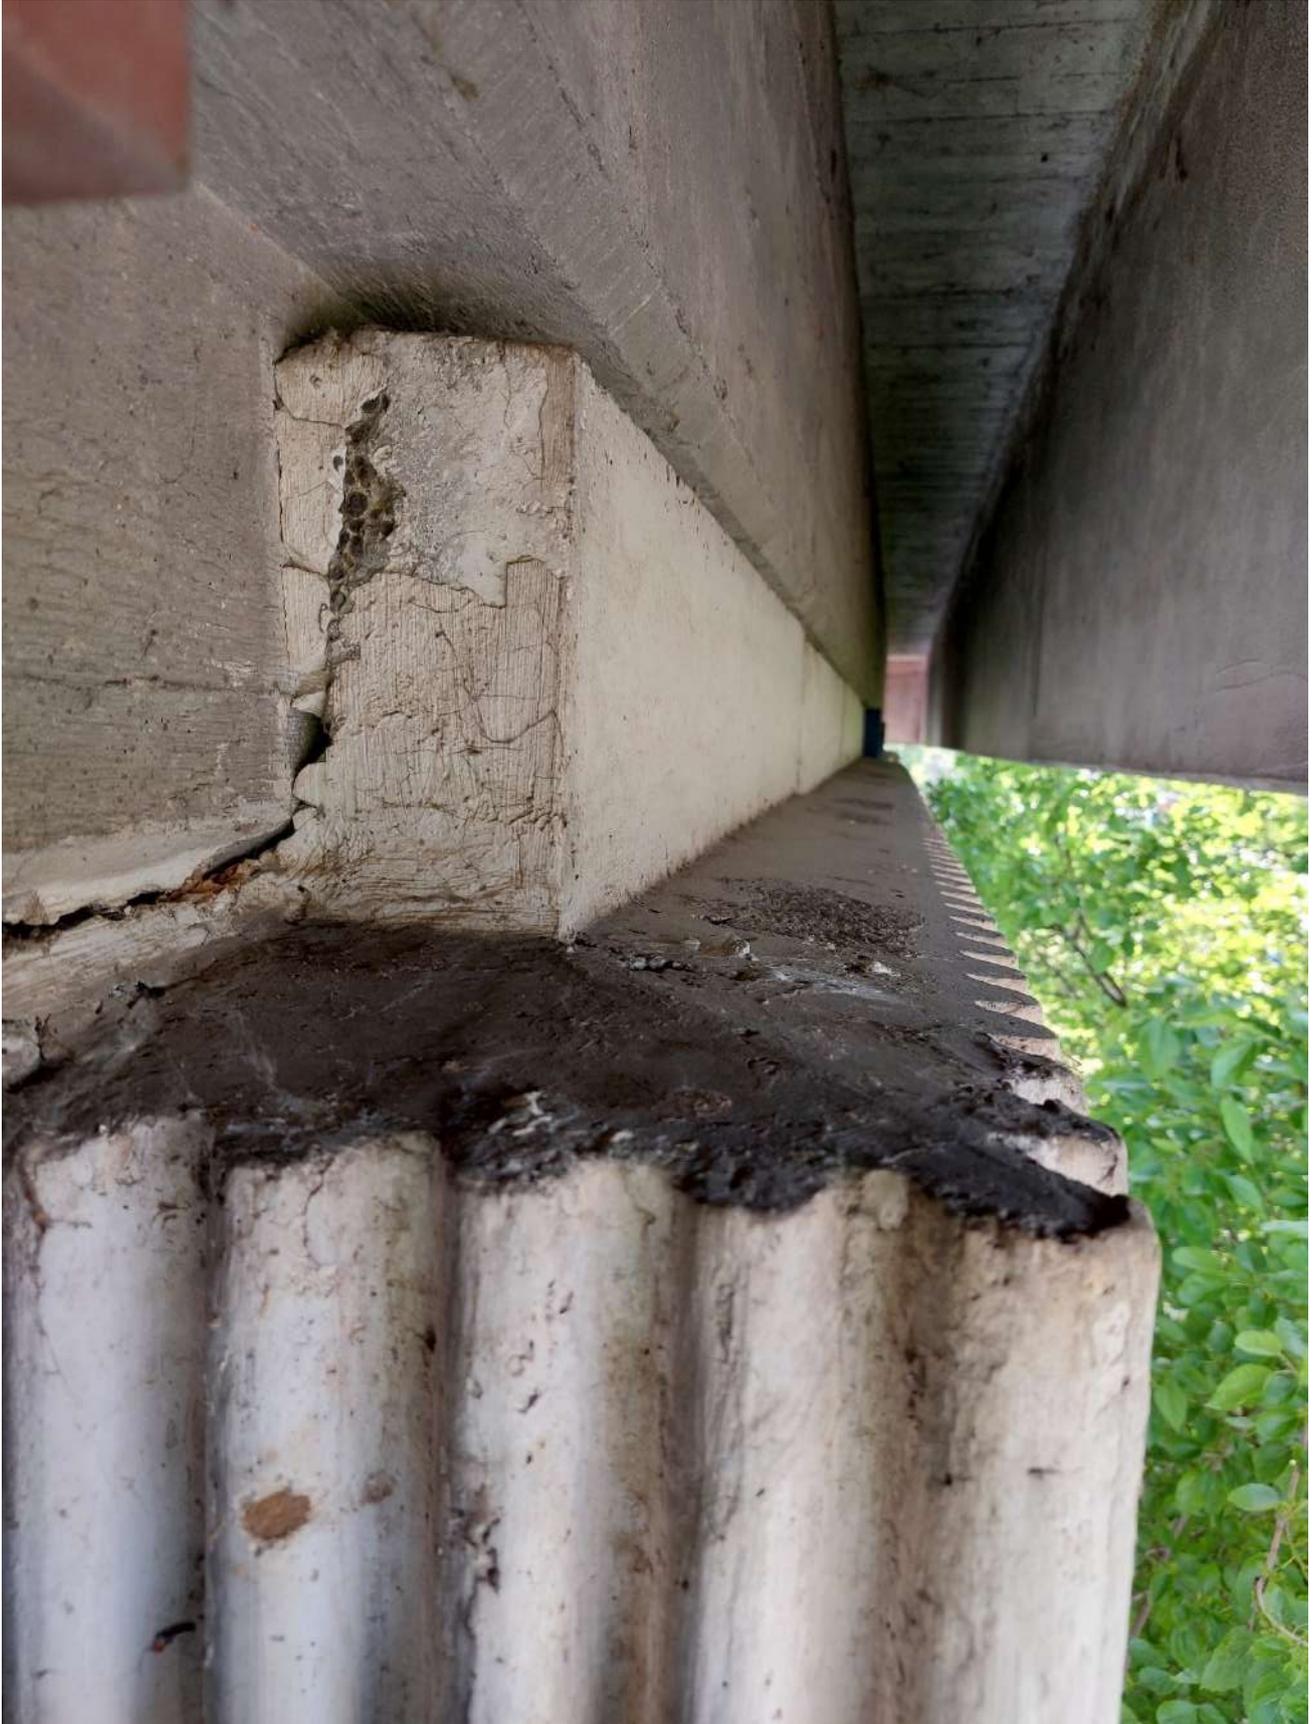
Per le U.S.1 e U.S.2 non si è rilevato un adeguato sistema antiribaltamento, che pertanto viene previsto come intervento di progetto.

Pannelli ESTERNI U.S.1 - Privi di piastre anti-ribaltamento

Antiribaltamento dei pannelli di tamponamento esterni

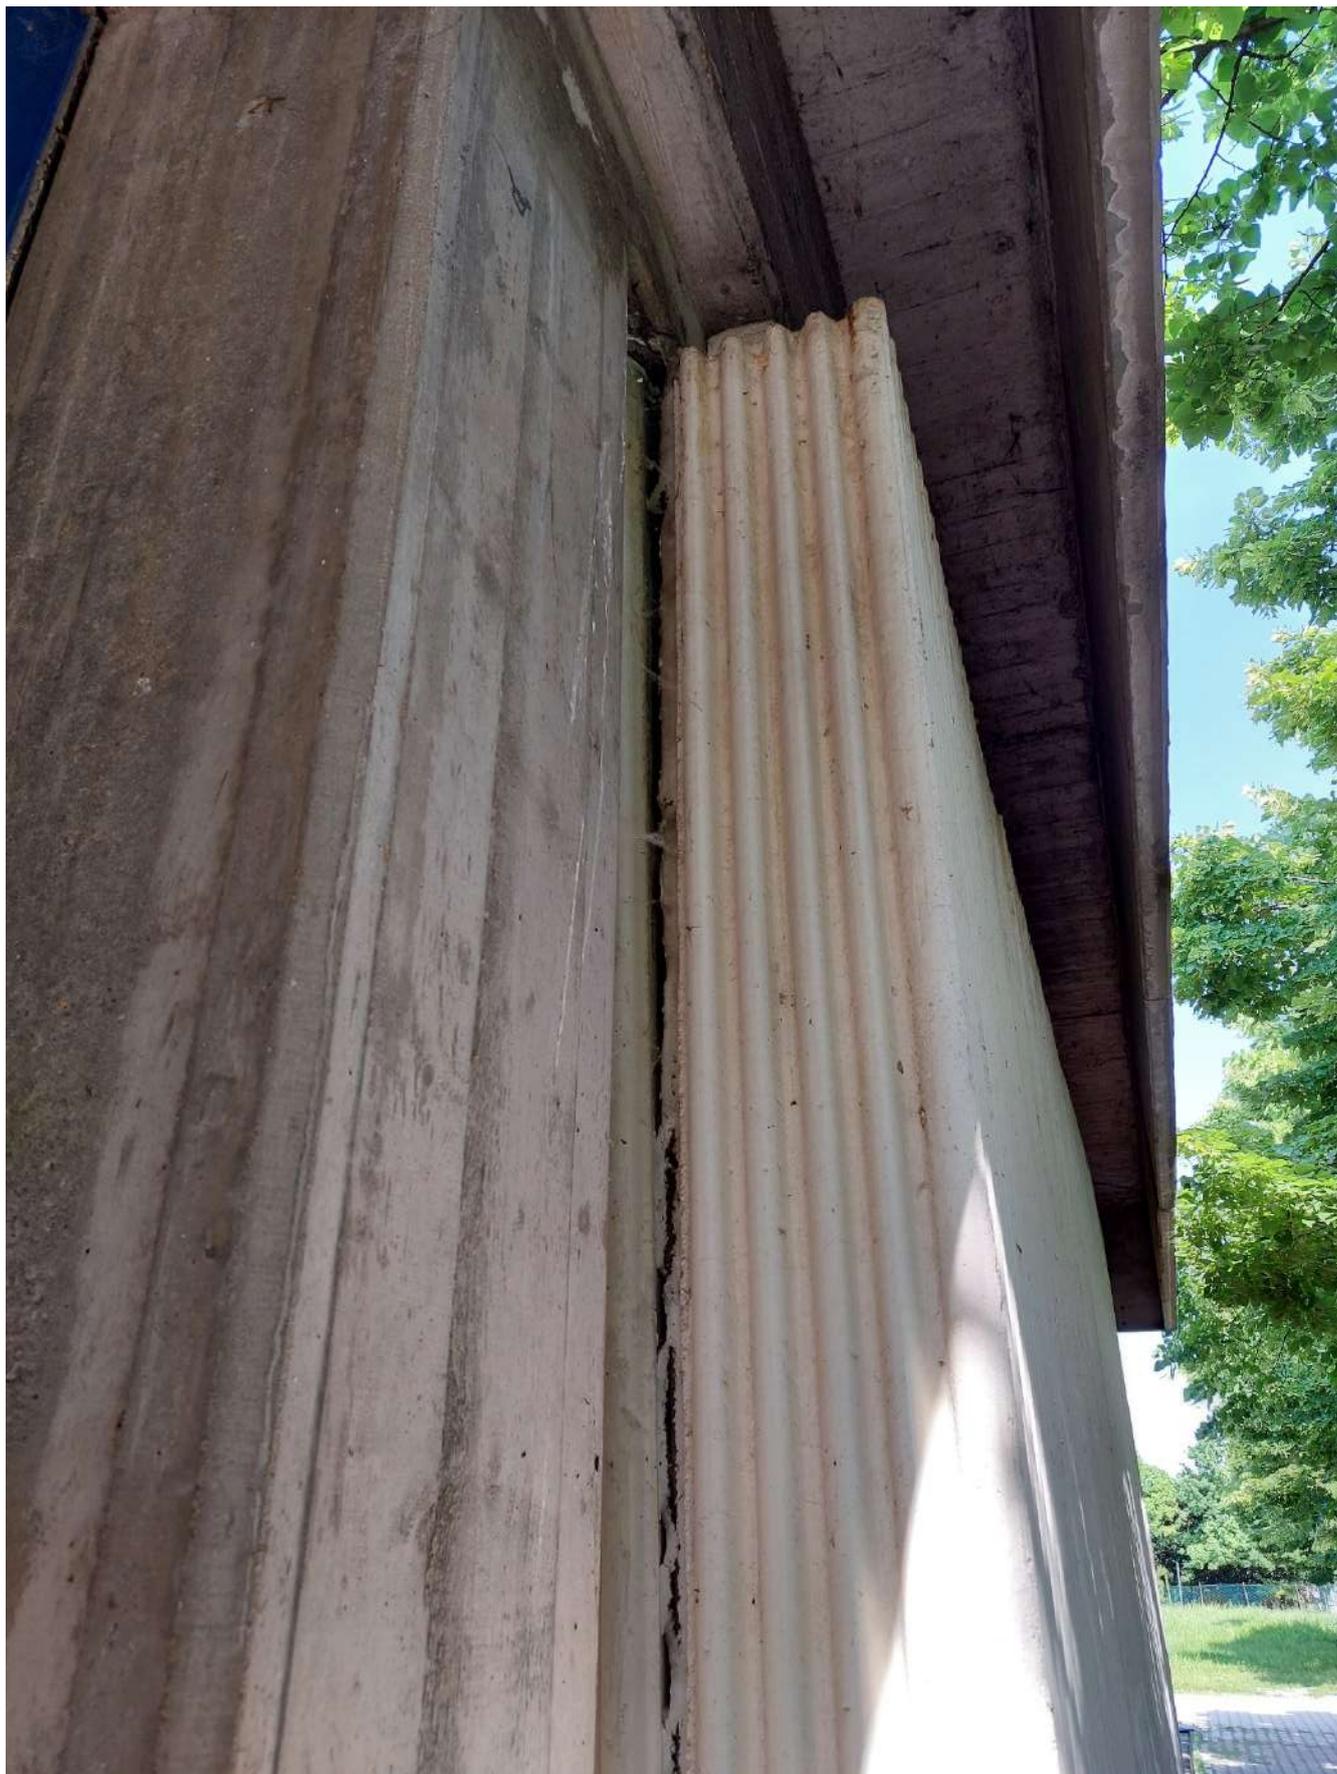
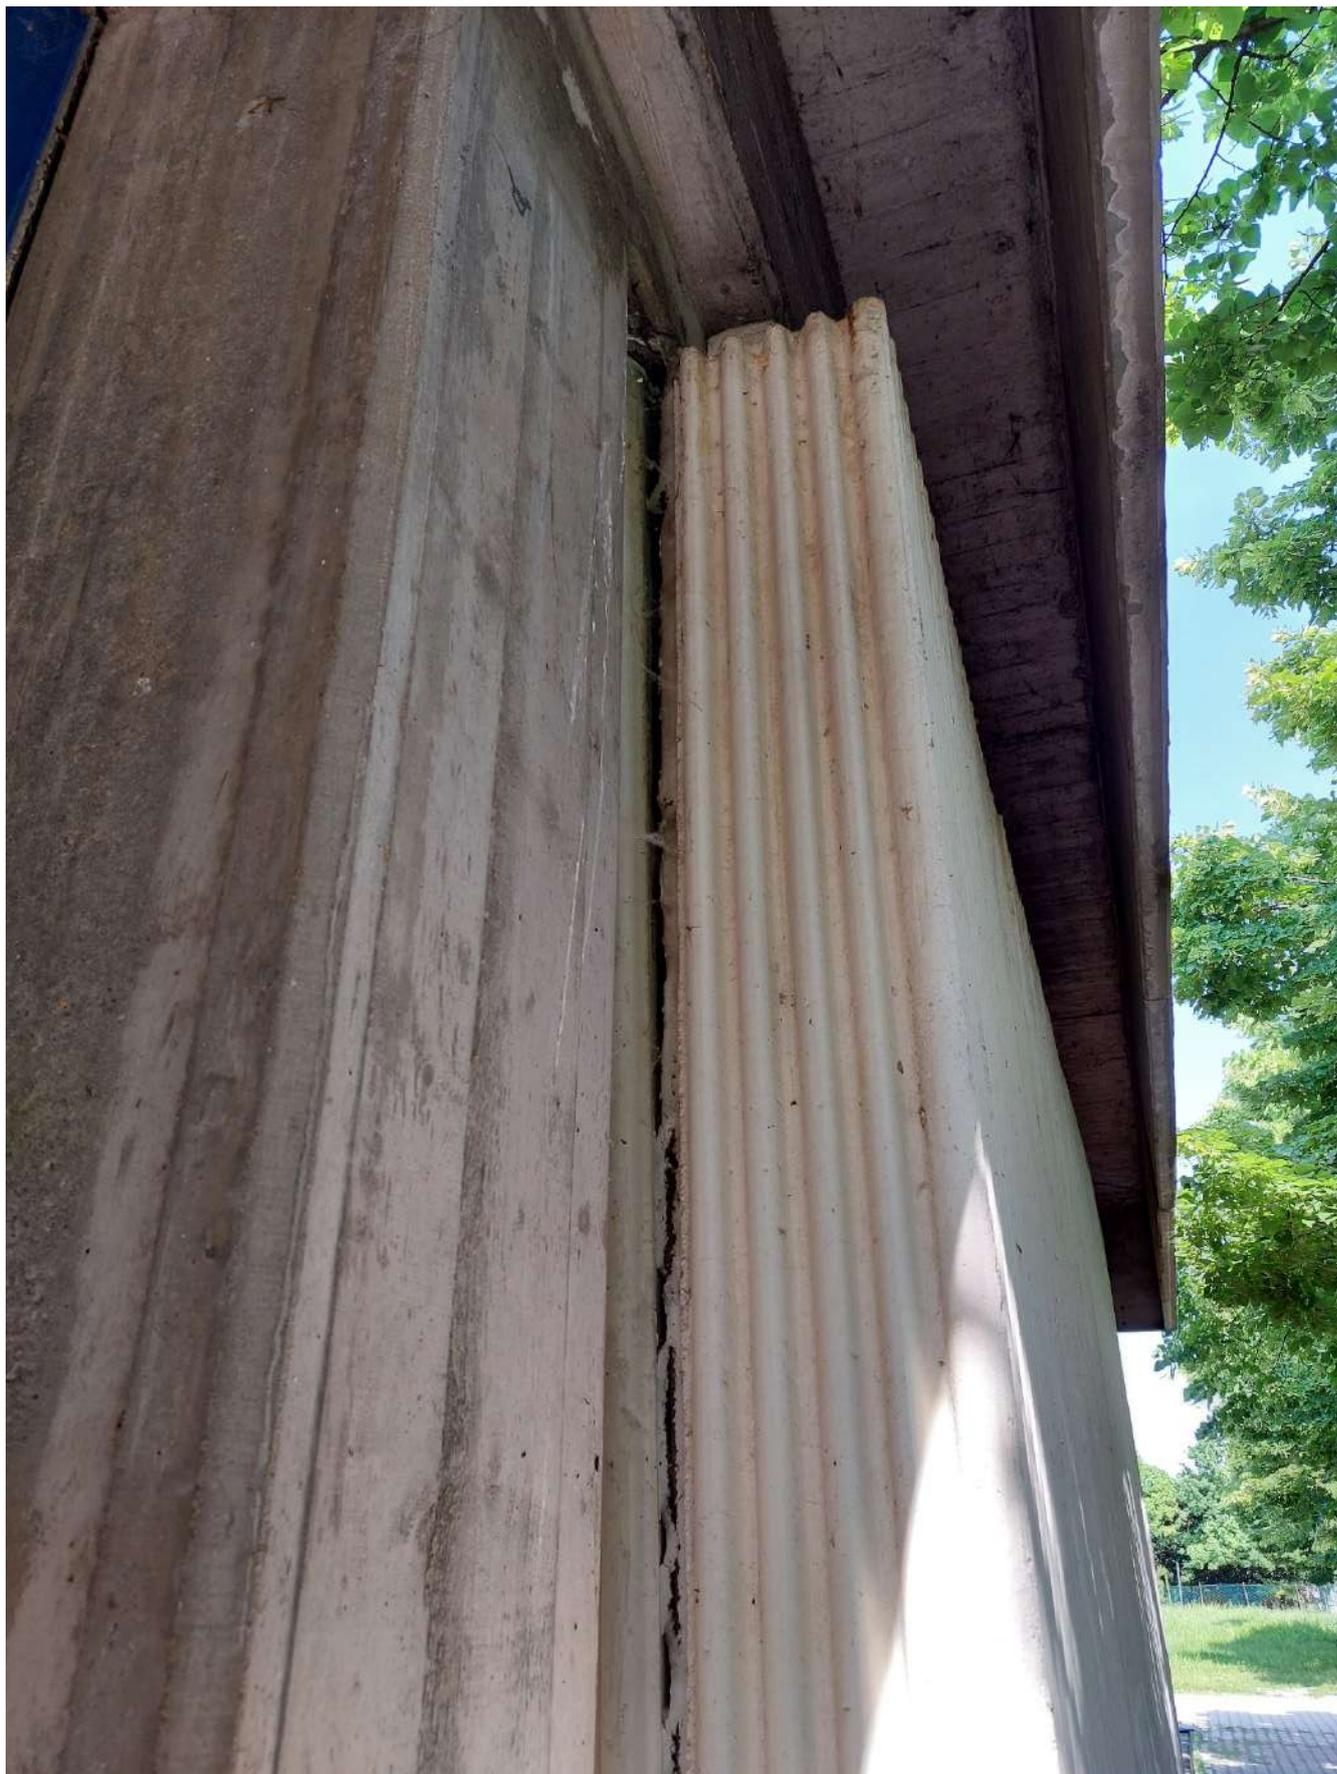
Pannelli ESTERNI U.S.1 - principio di ribaltamento di un pannello sul lato sud

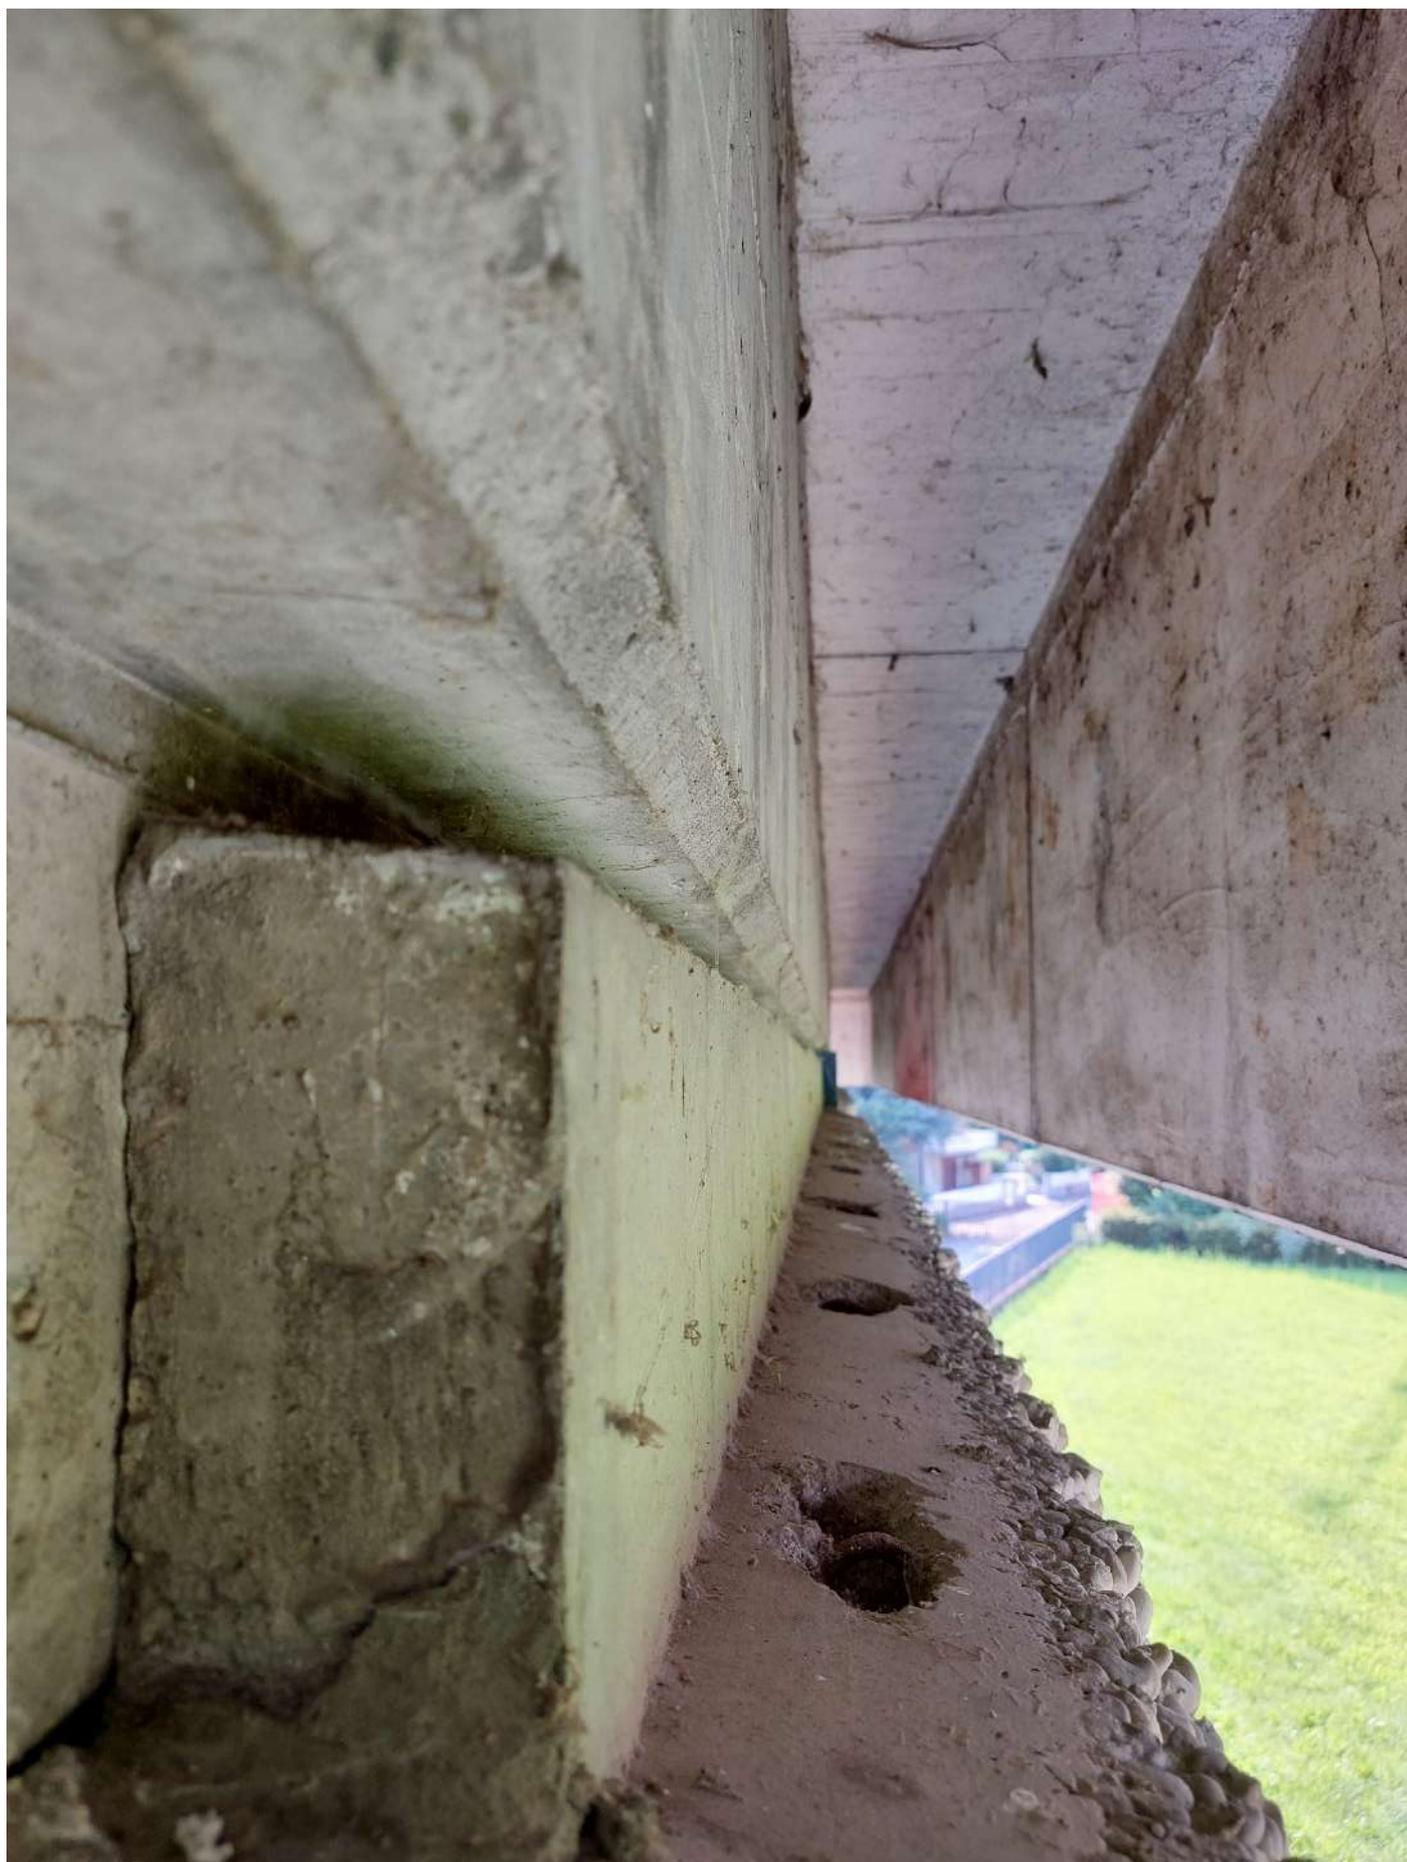
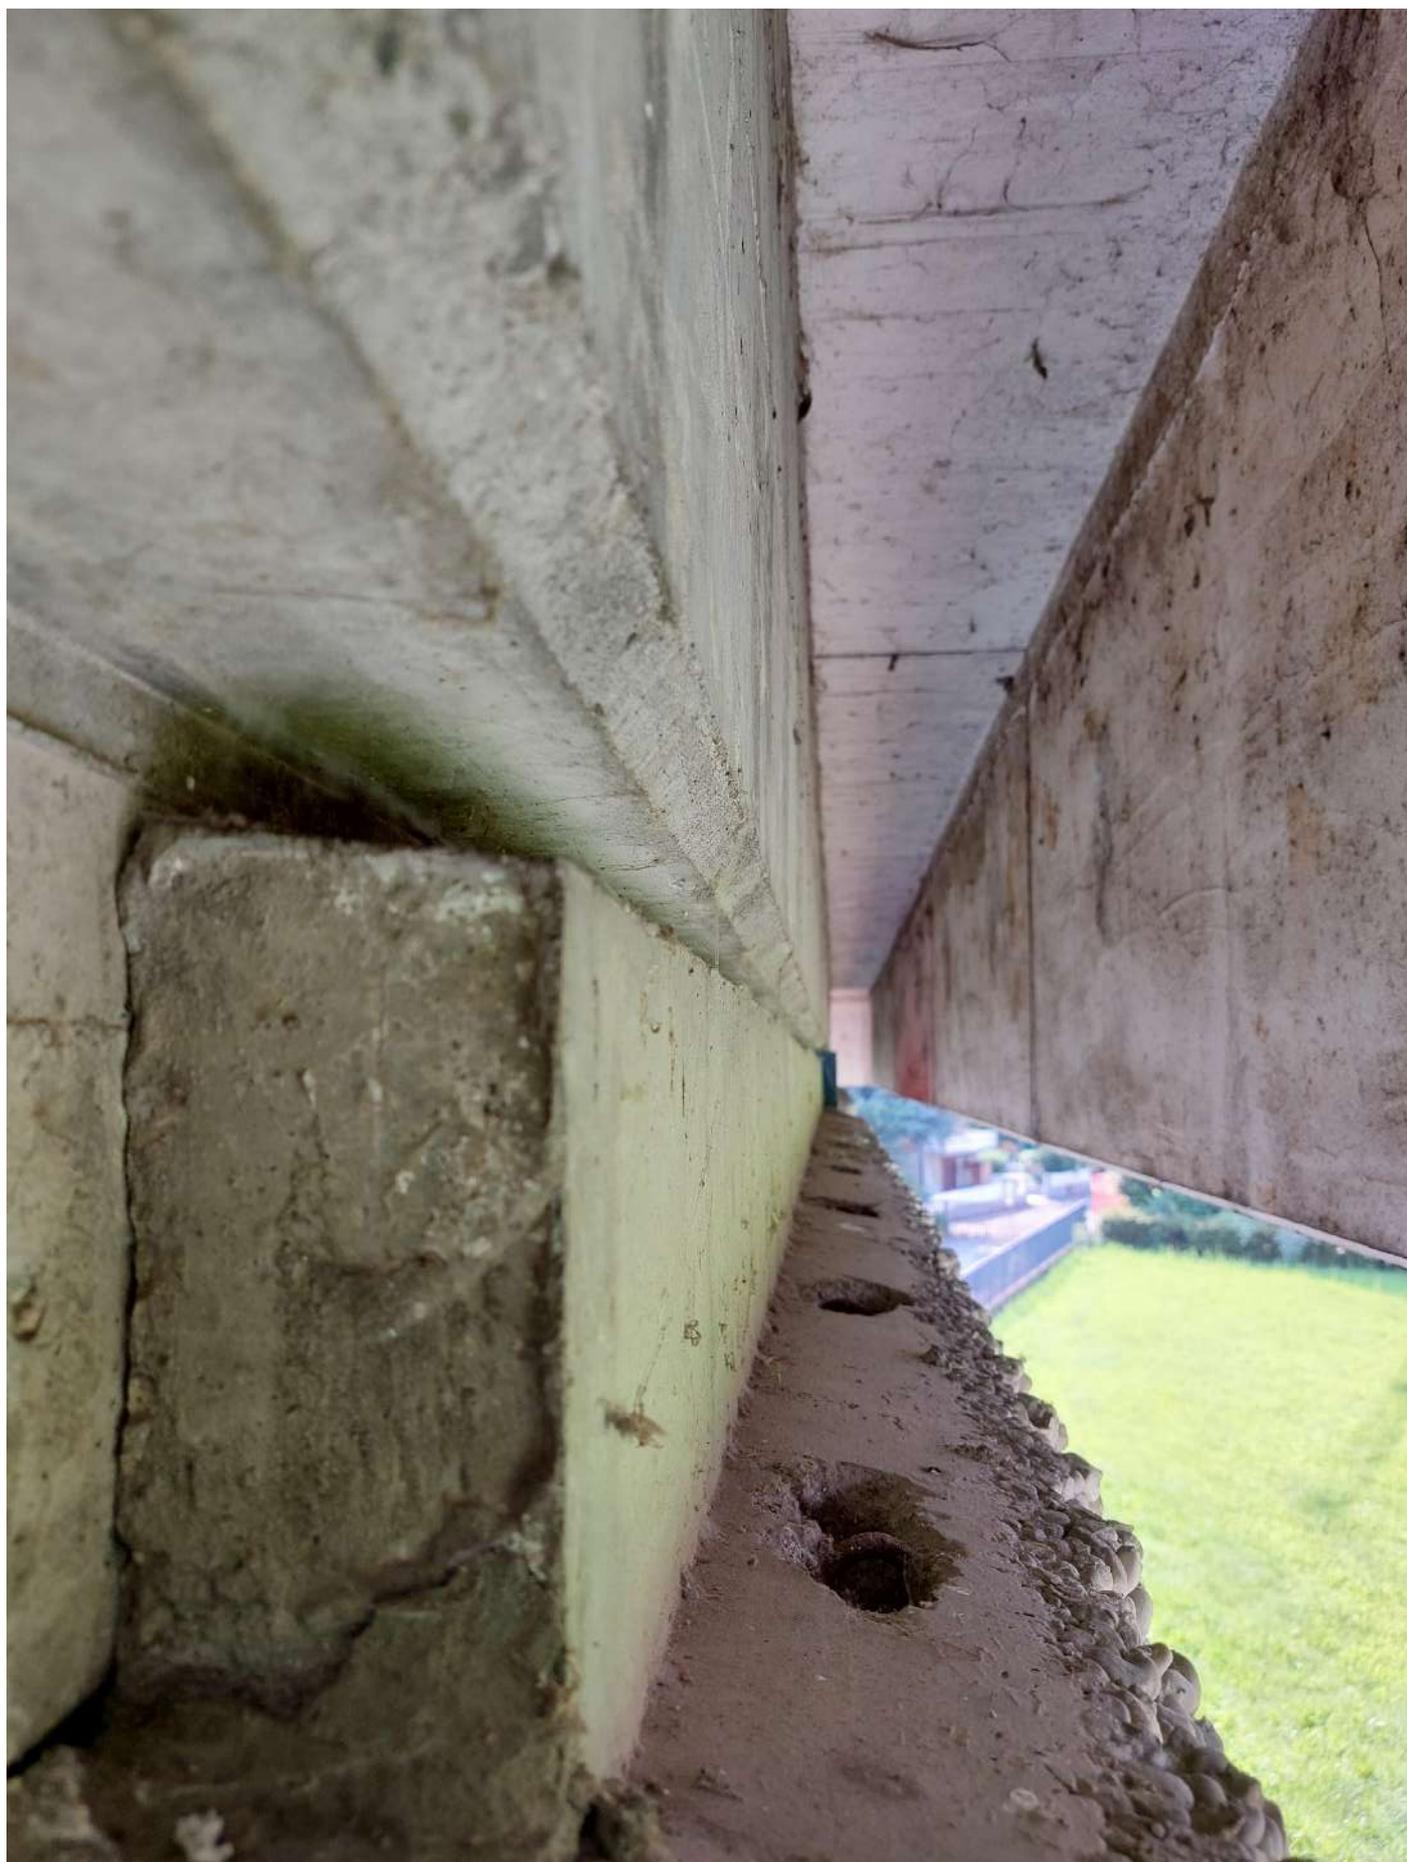
Pannelli ESTERNI U.S.2 - Privi di piastre anti-ribaltamento

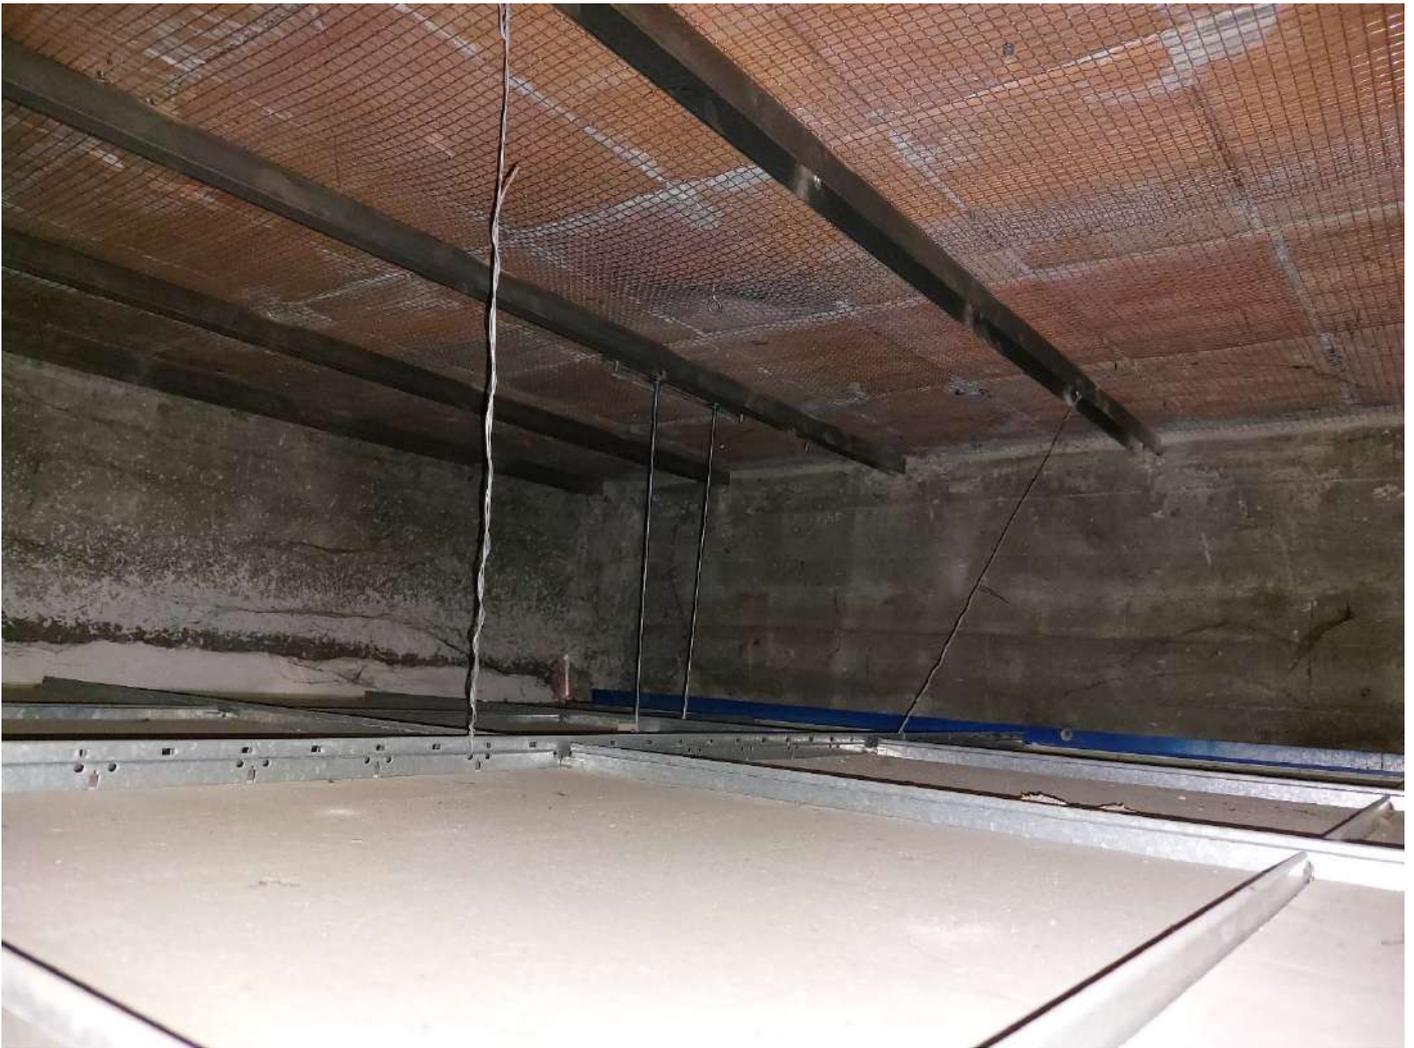
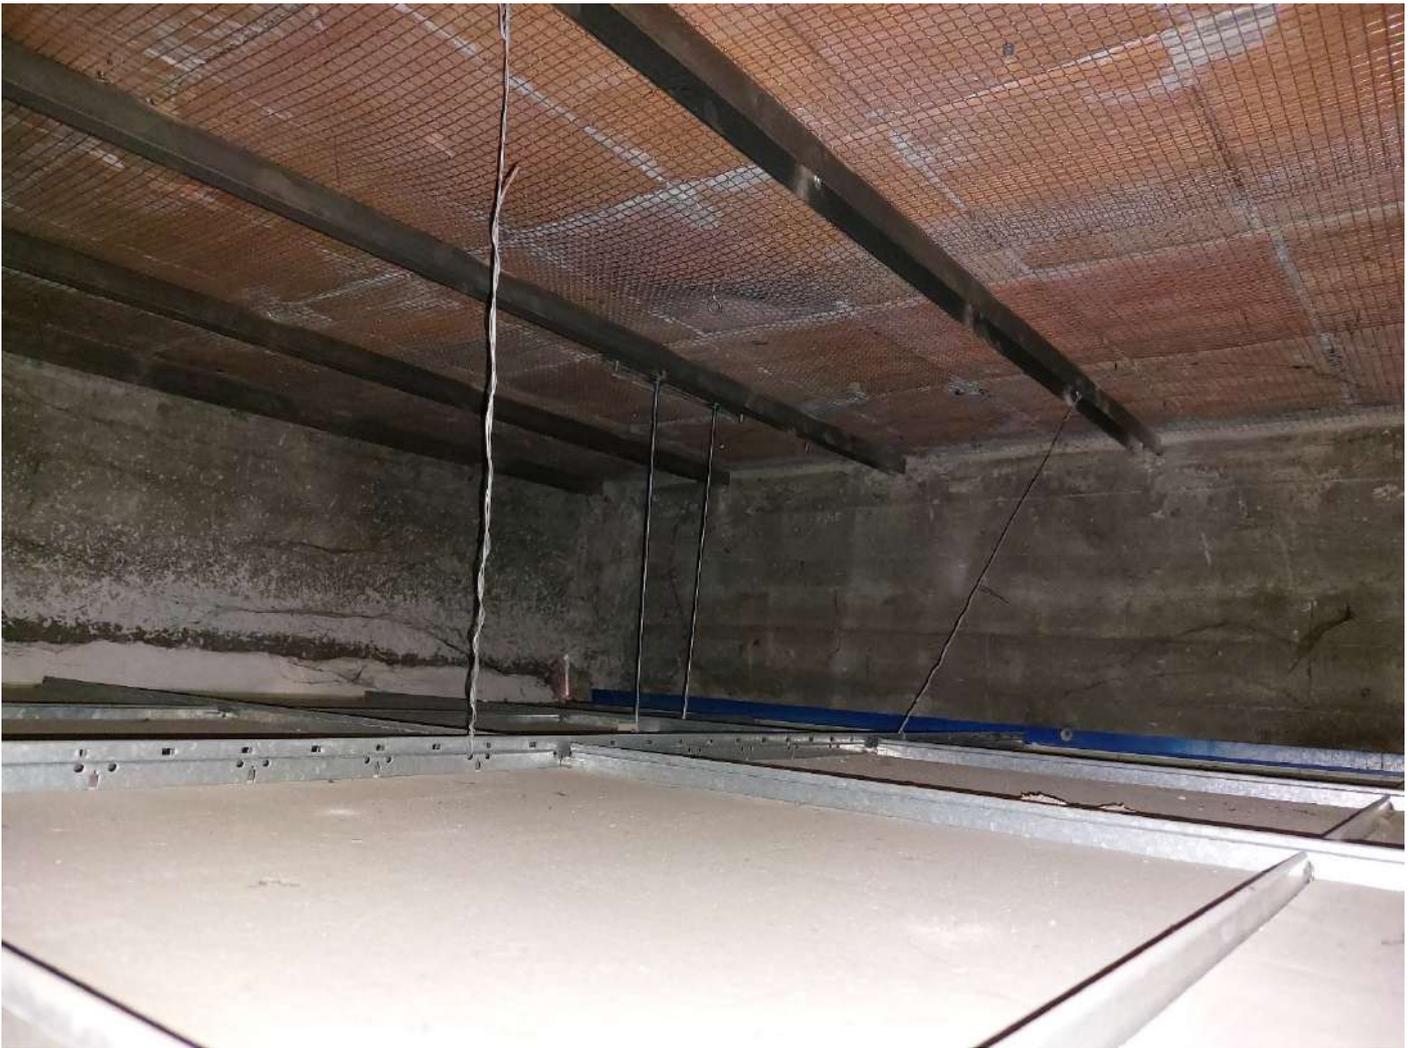
U.S.1

Si nota la presenza di un presidio anti sfondellamento.

Sul lato sinistro parete da mettere in sicurezza con presidio anti ribaltamento

La verifica al ribaltamento nello stato di fatto non risulta verificata; si prevede la realizzazione di un presidio antiribaltamento mediante bandelle metalliche (tipo SISMAGRID) opportunamente fissate ai travetti del solaio latero-cementizi ed alle paretine.

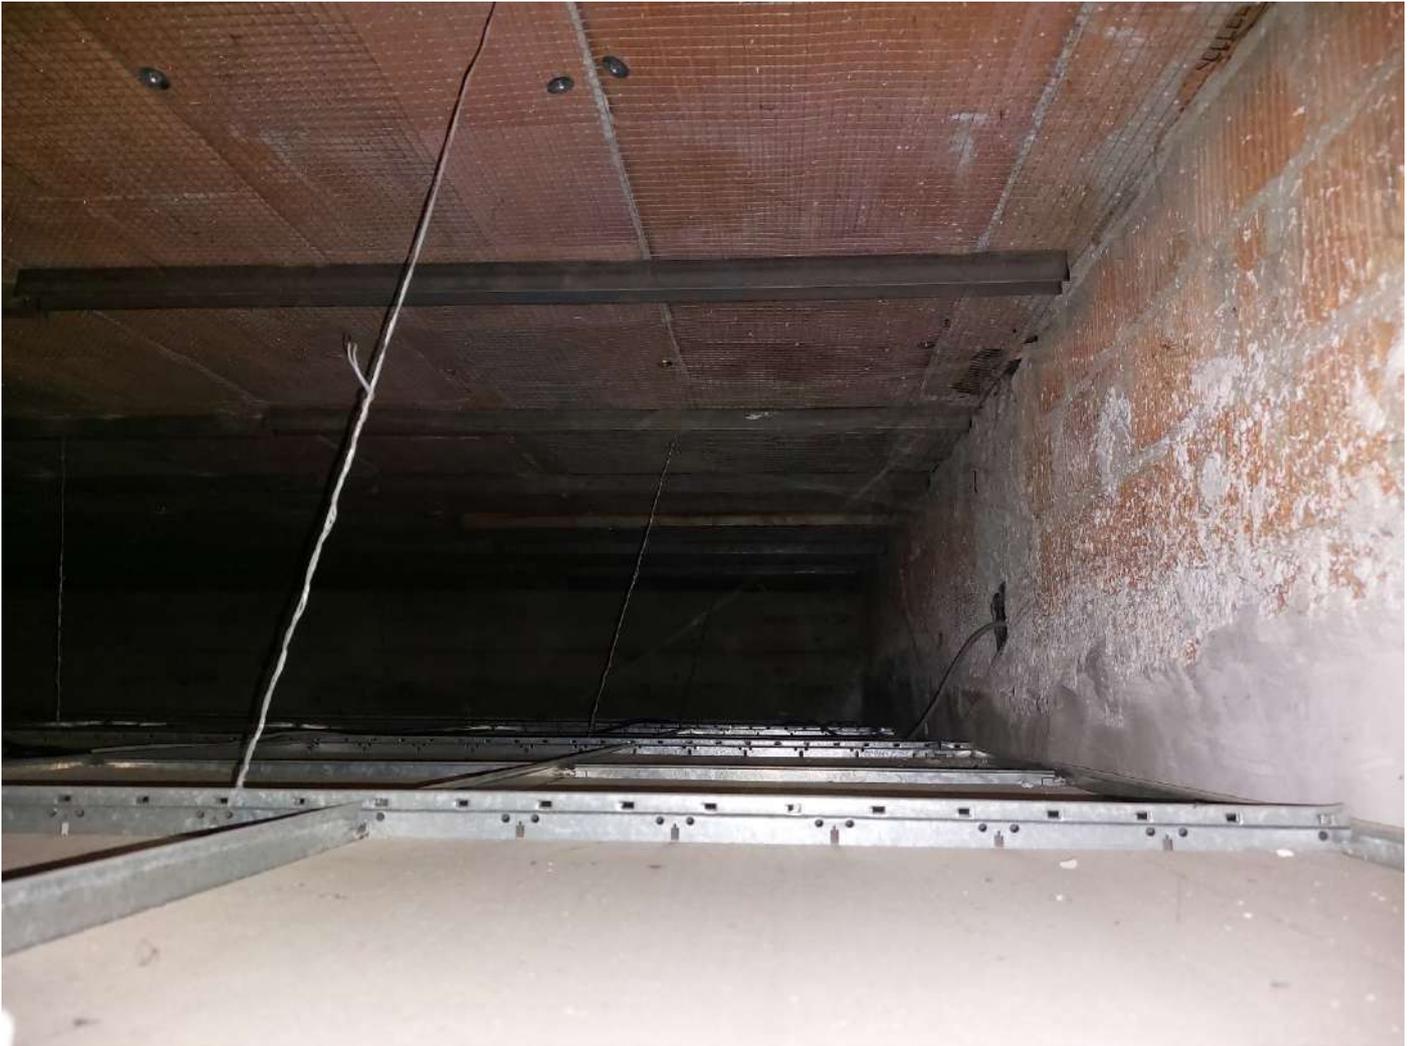
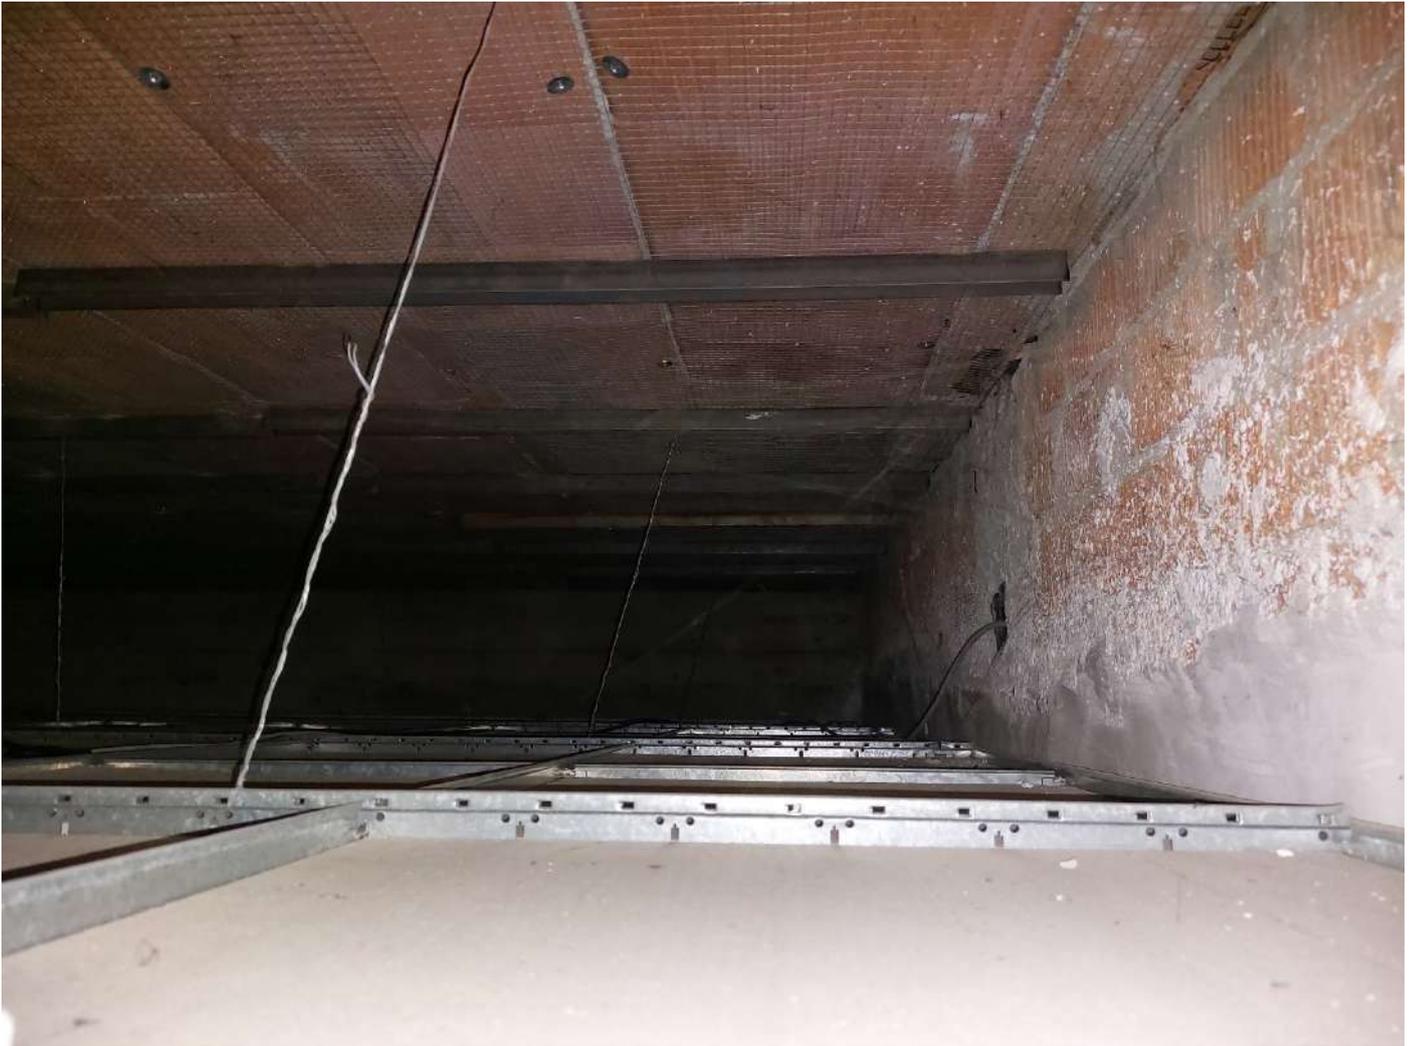
L'attuale struttura del controsoffitto delle U.S.1 e U.S.2 è fissato al solaio con pendini in filo metallico con legature di tipo "empirico".

Si nota la presenza di un presidio anti sfondellamento.

Sul lato destro parete intonacata da mettere in sicurezza con presidio anti ribaltamento

Si evidenzia un numero piuttosto rado di pendini

Per tali Unità Strutturali si prevede la rimozione dell'attuale controsoffitto (aule, laboratori, uffici e corridoi) con un nuovo controsoffitto certificato antisismico, nonché la sostituzione, nei medesimi ambienti, delle plafoniere esistenti con nuovi pannelli luminosi opportunamente ancorati al solaio tramite apposito kit di sospensione.
