MIGLIORAMENTO SISMICO E MESSA IN SICUREZZA ISTITUTO SUPERIORE "P. GOBETTI" DI SCANDIANO CUP: C66F23000000006

RELAZIONE TECNICA DEL PROGETTO DEFINITIVO

GIUGNO 2023

D.AR.2.02

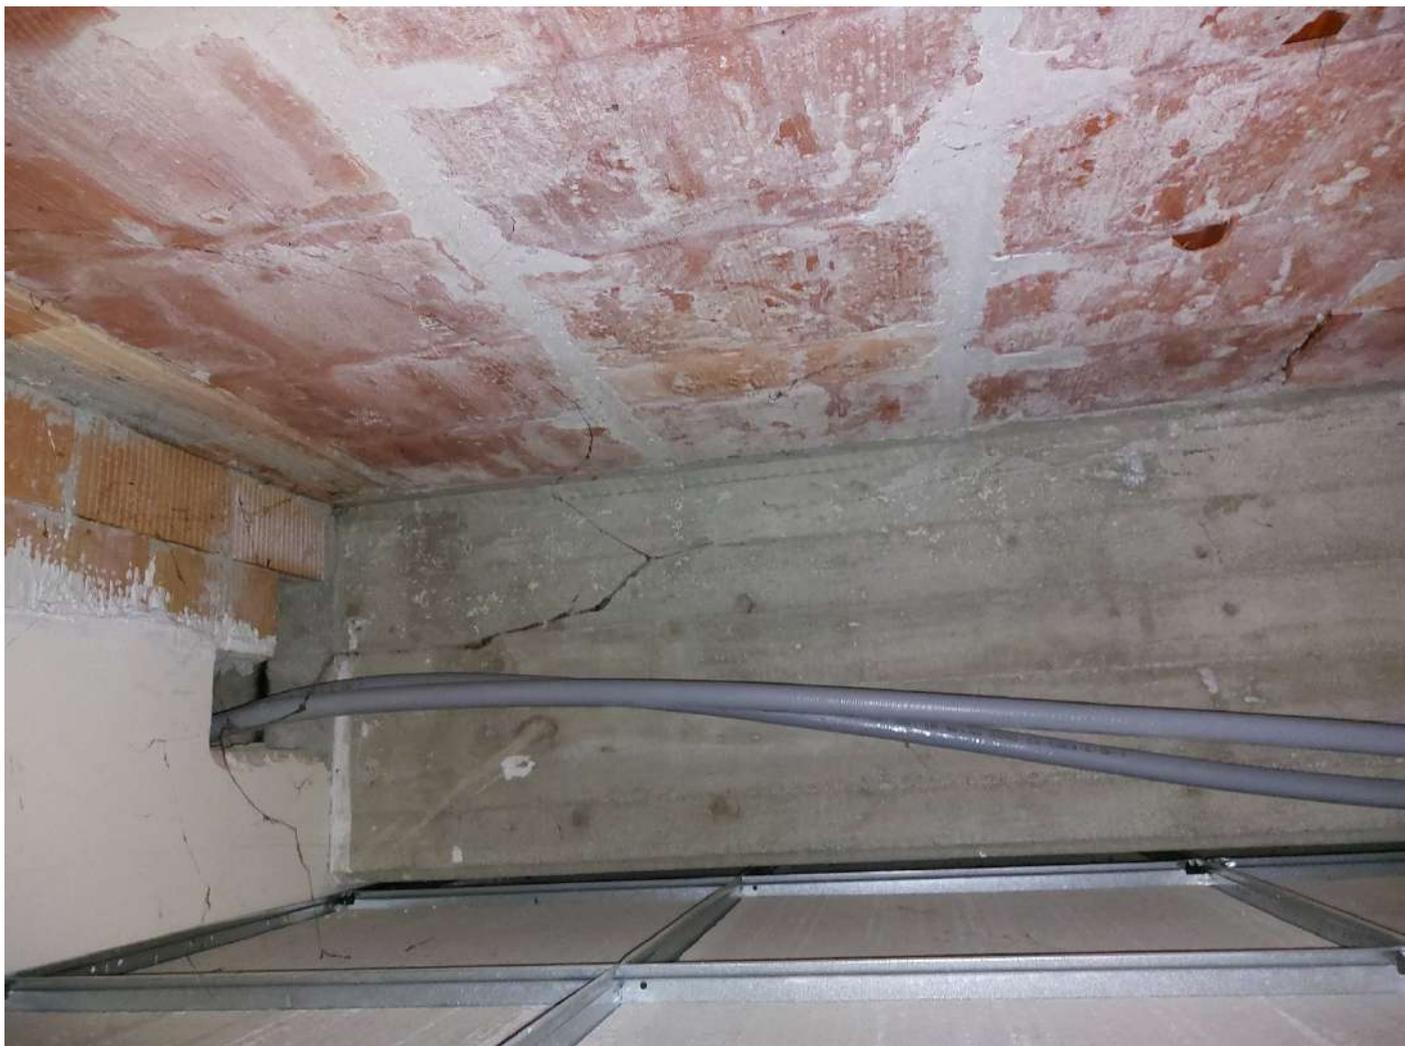
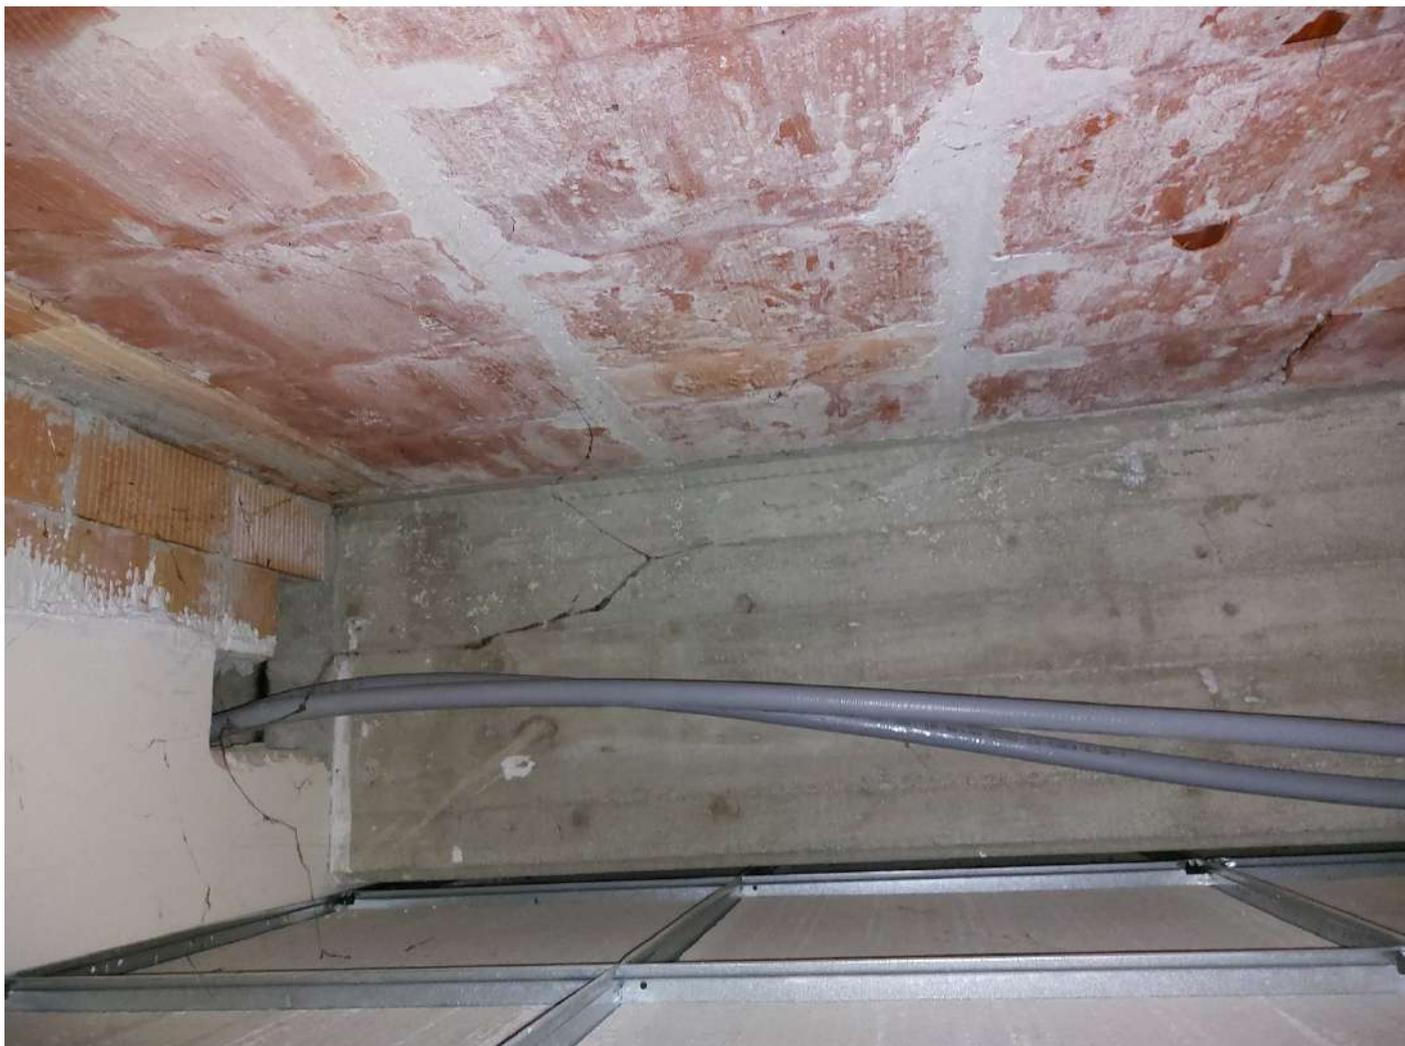
U.S.2

L'esame visivo (vedi documentazione fotografica a corredo) ha evidenziato alcuni distacchi dell'intradosso delle pignatte anche a motivo del collegamento (improprio) dei pendini del controsoffitto ad esse.

Si nota la mancanza di un presidio anti sfondellamento.

Si evidenzia il fondello delle pignatte in alcune zone danneggiate

Sul lato destro sinistro parete da mettere in sicurezza con presidio anti ribaltamento

Si evidenzia in questa zona l'assenza di pendini

Si evidenzia il fondello delle pignatte in alcune zone danneggiato

La verifica al ribaltamento nello stato di fatto non risulta verificata; si prevede la realizzazione di un presidio antiribaltamento mediante bandelle metalliche (tipo SISMAGRID) opportunamente fissate ai travetti del solaio latero-cementizi ed alle paretine.

Si ritiene pertanto necessario prevedere un presidio anti sfondellamento anche per l'U.S.2.

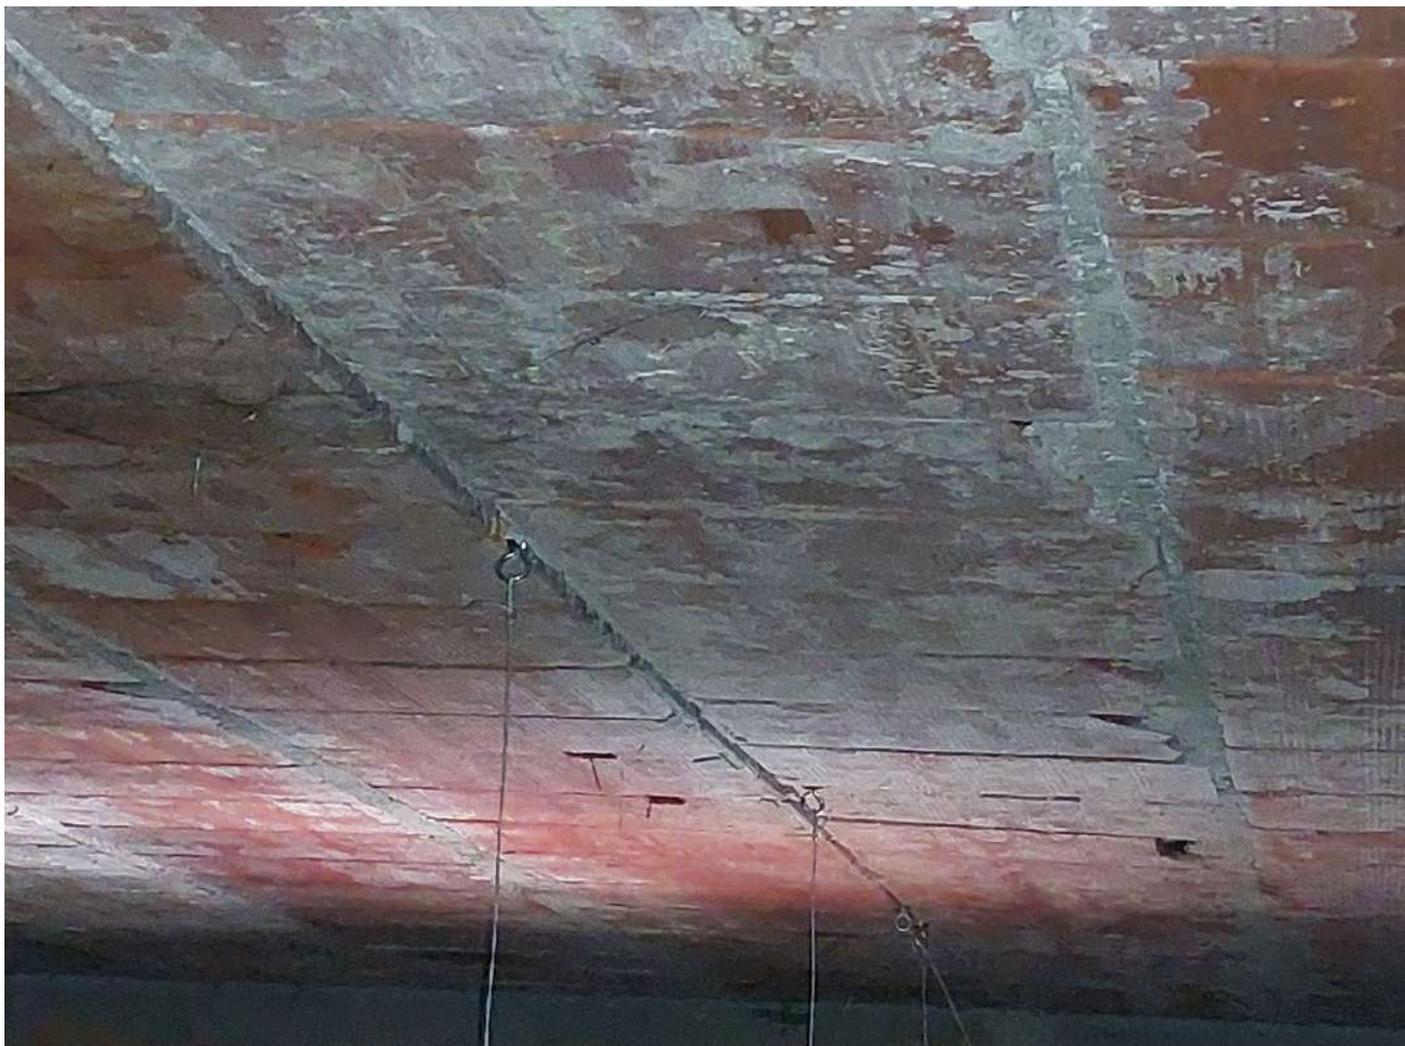
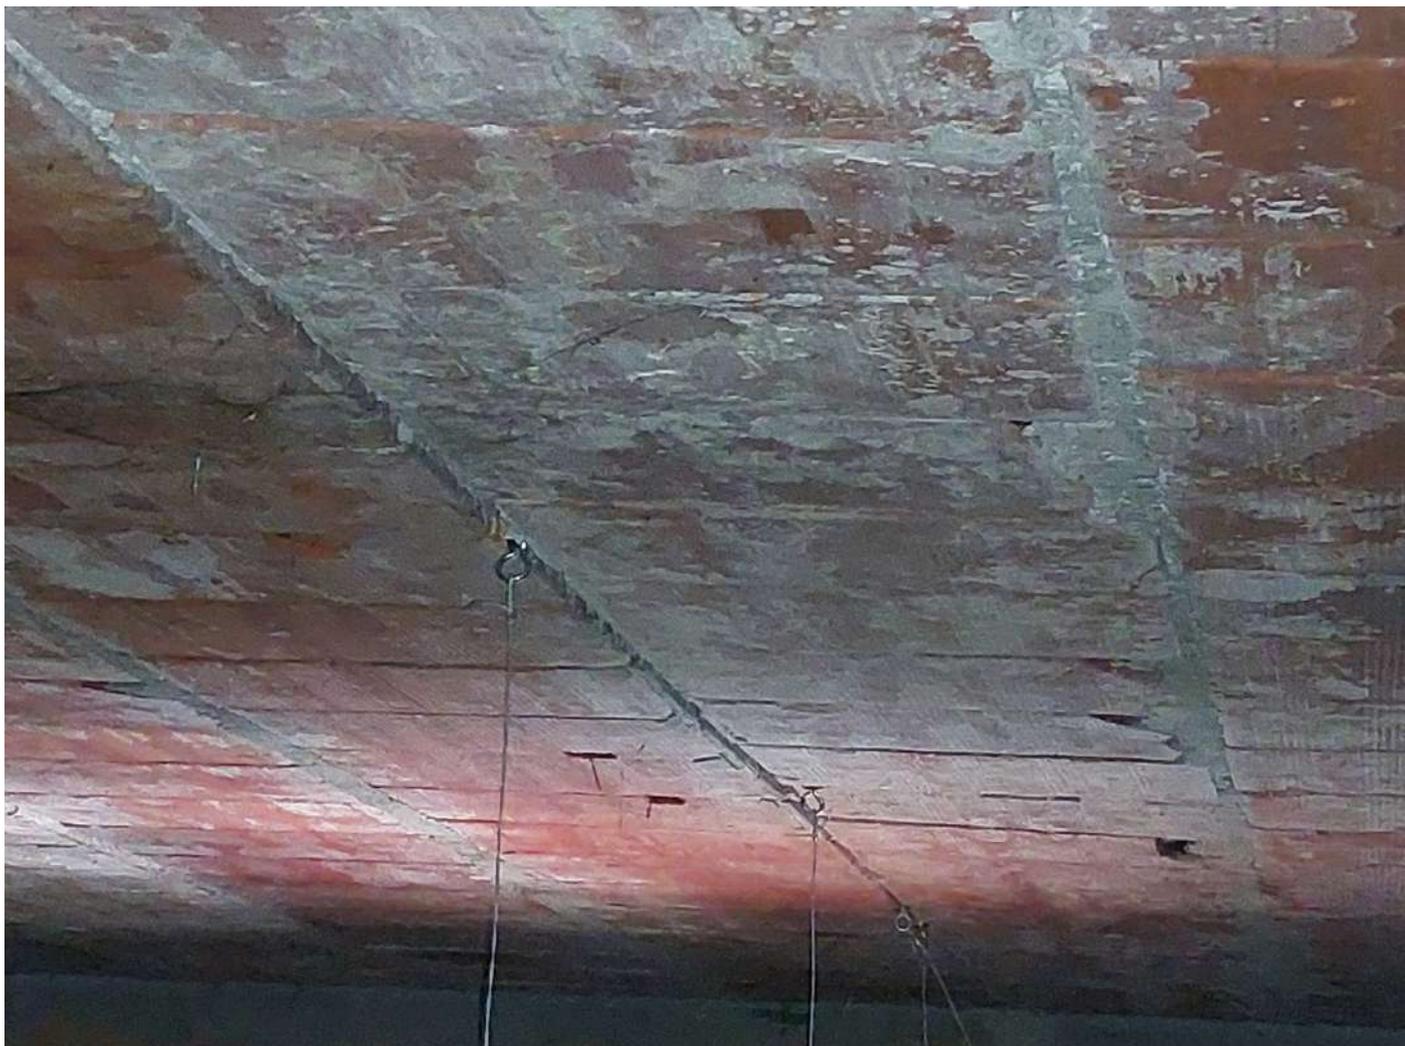
U.S.2

Si nota la mancanza di un presidio anti sfondellamento.

Si evidenzia il fondello delle pignatte in alcune zone danneggiate

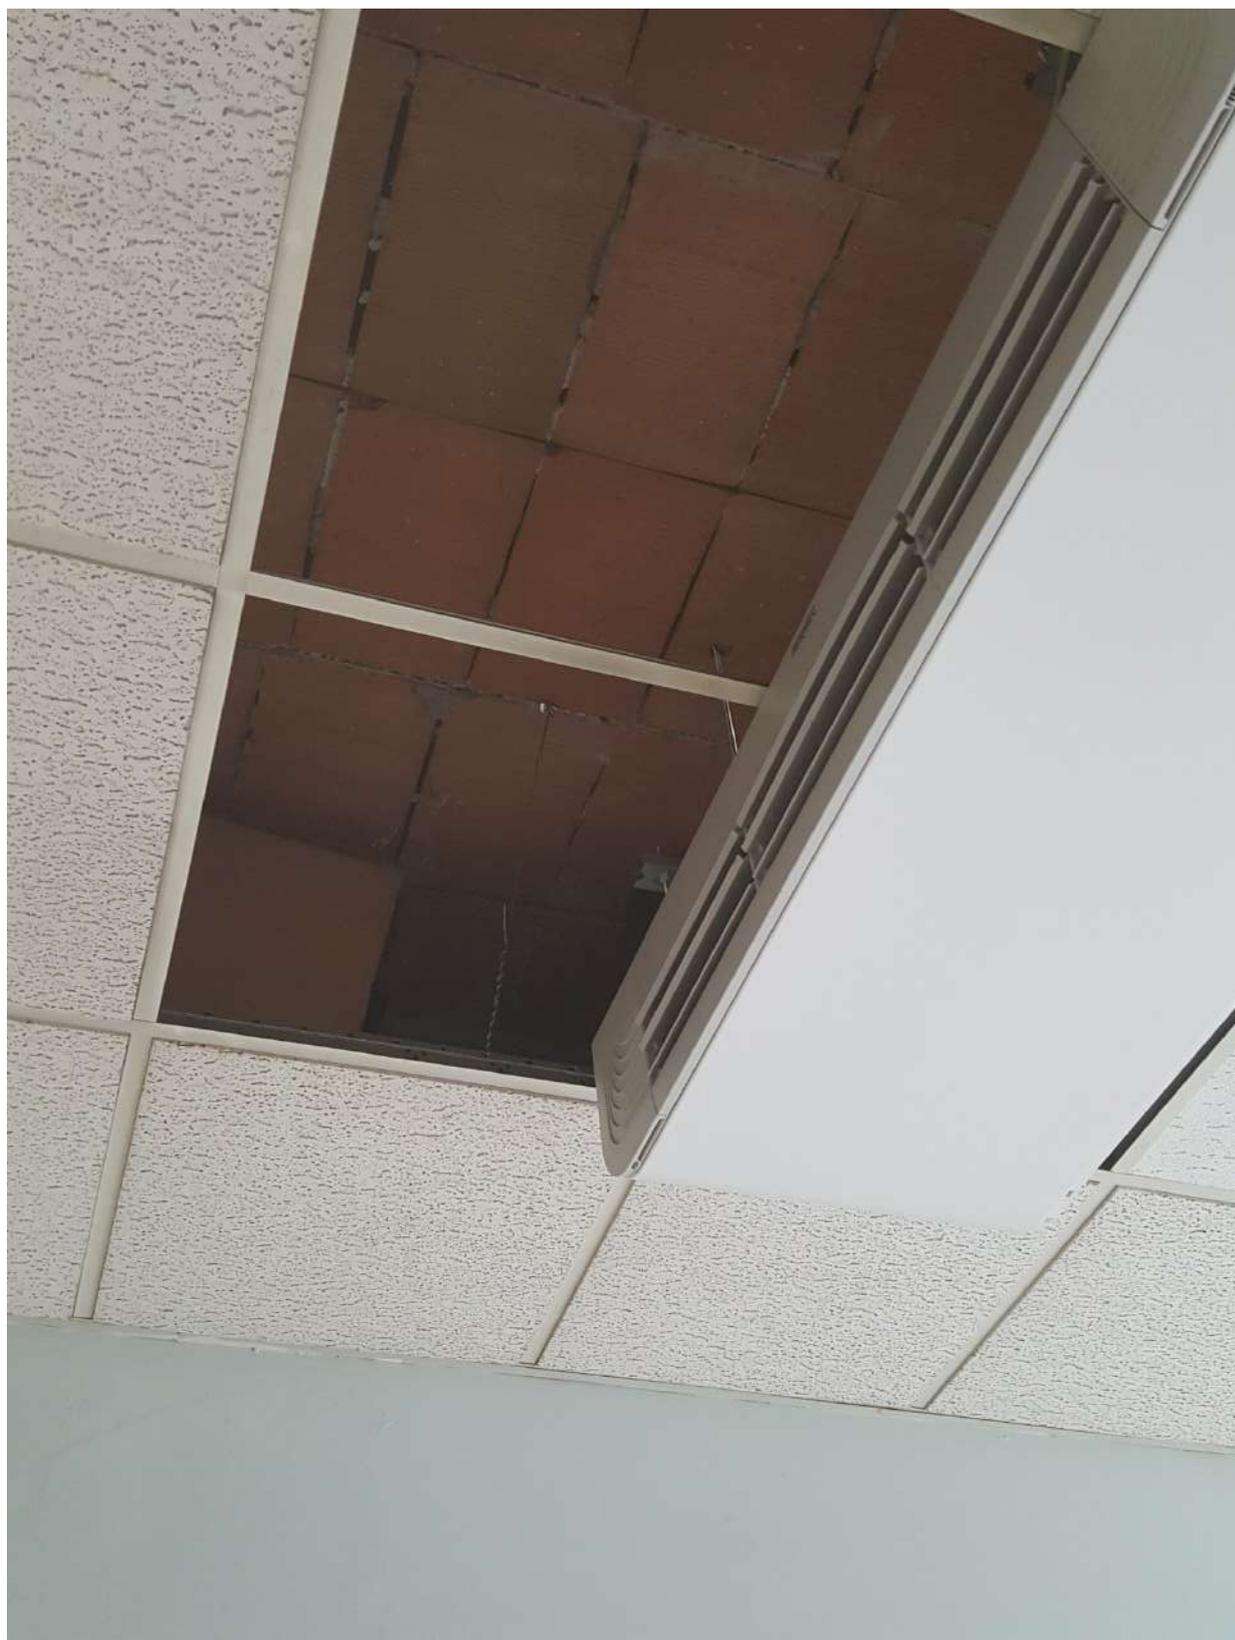
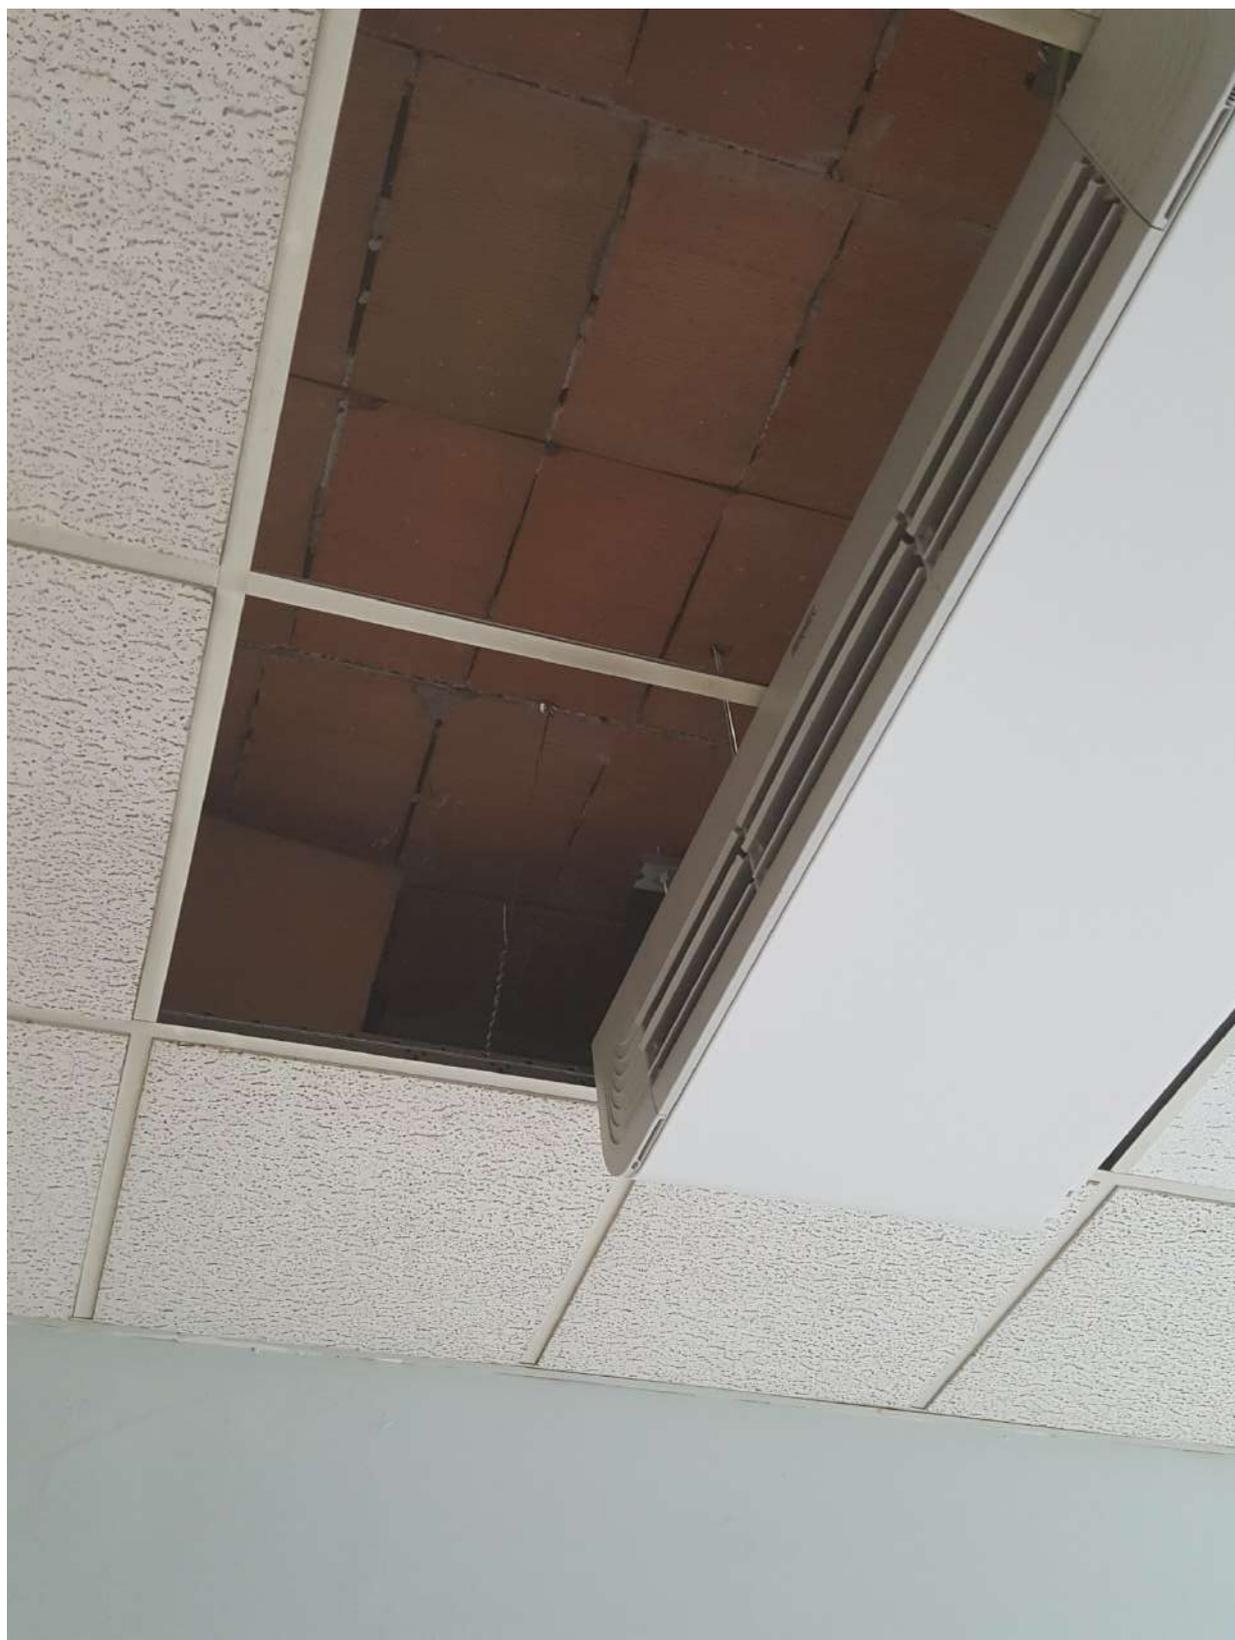
U.S.2

Si nota la mancanza di un presidio anti sfondellamento.

Si evidenzia una separazione eccessiva tra le pignatte

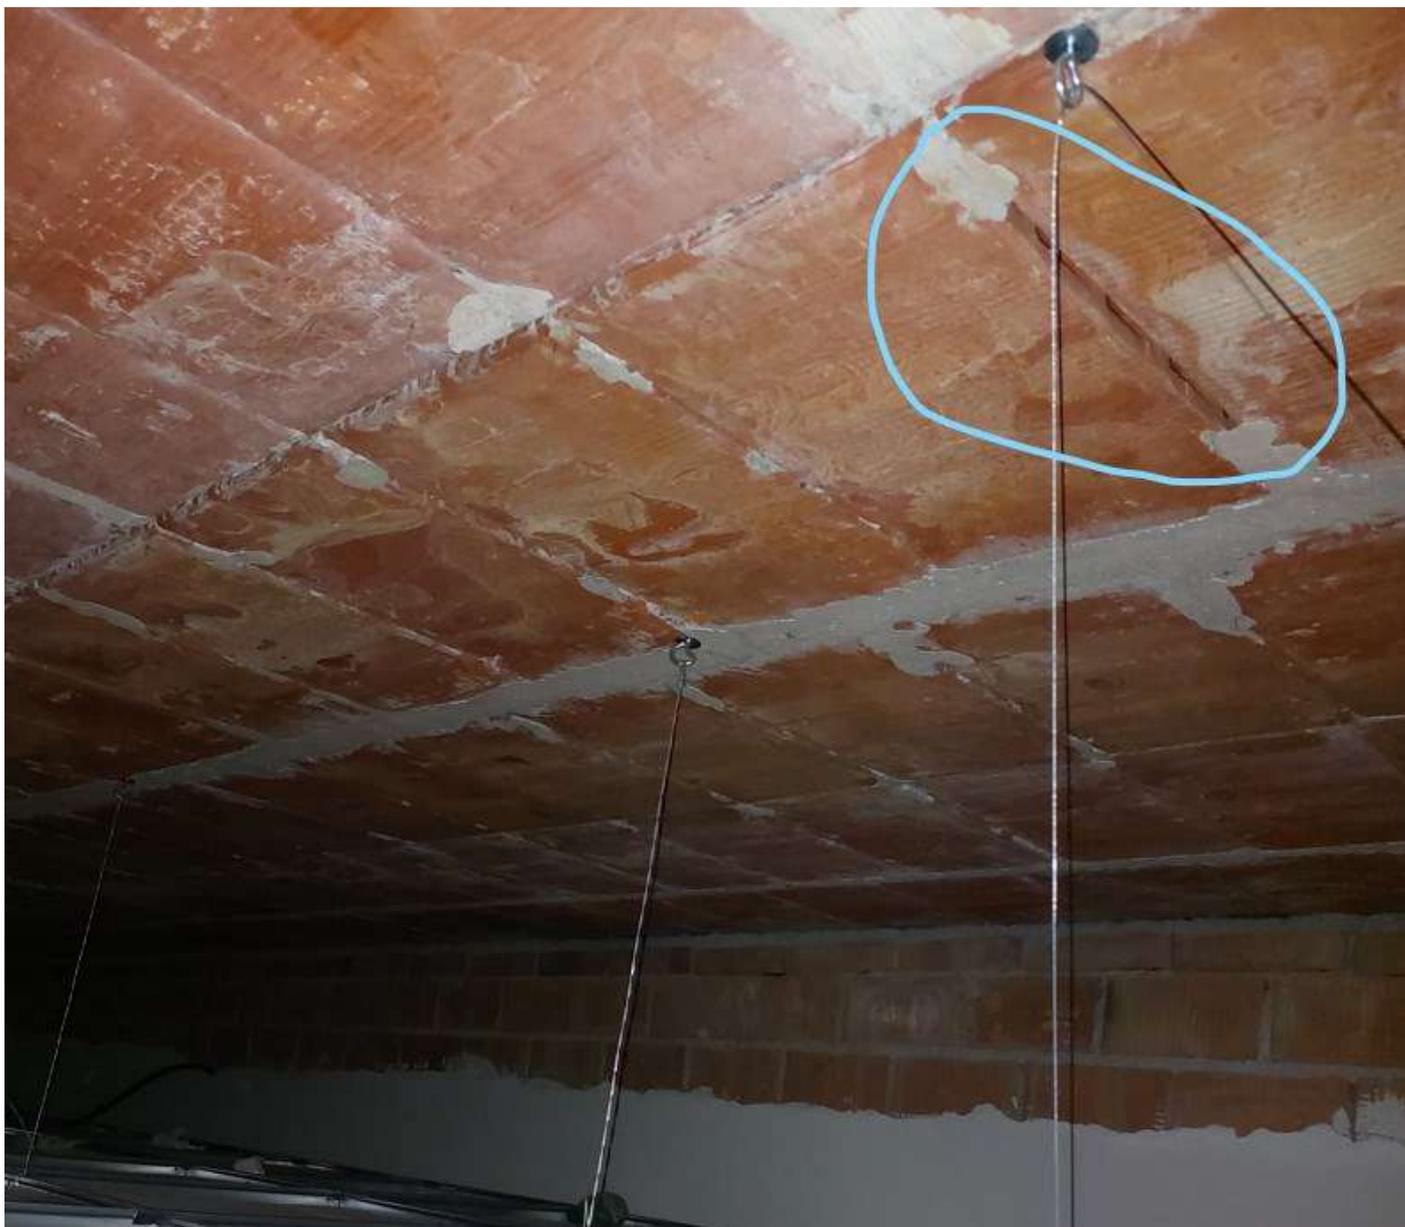
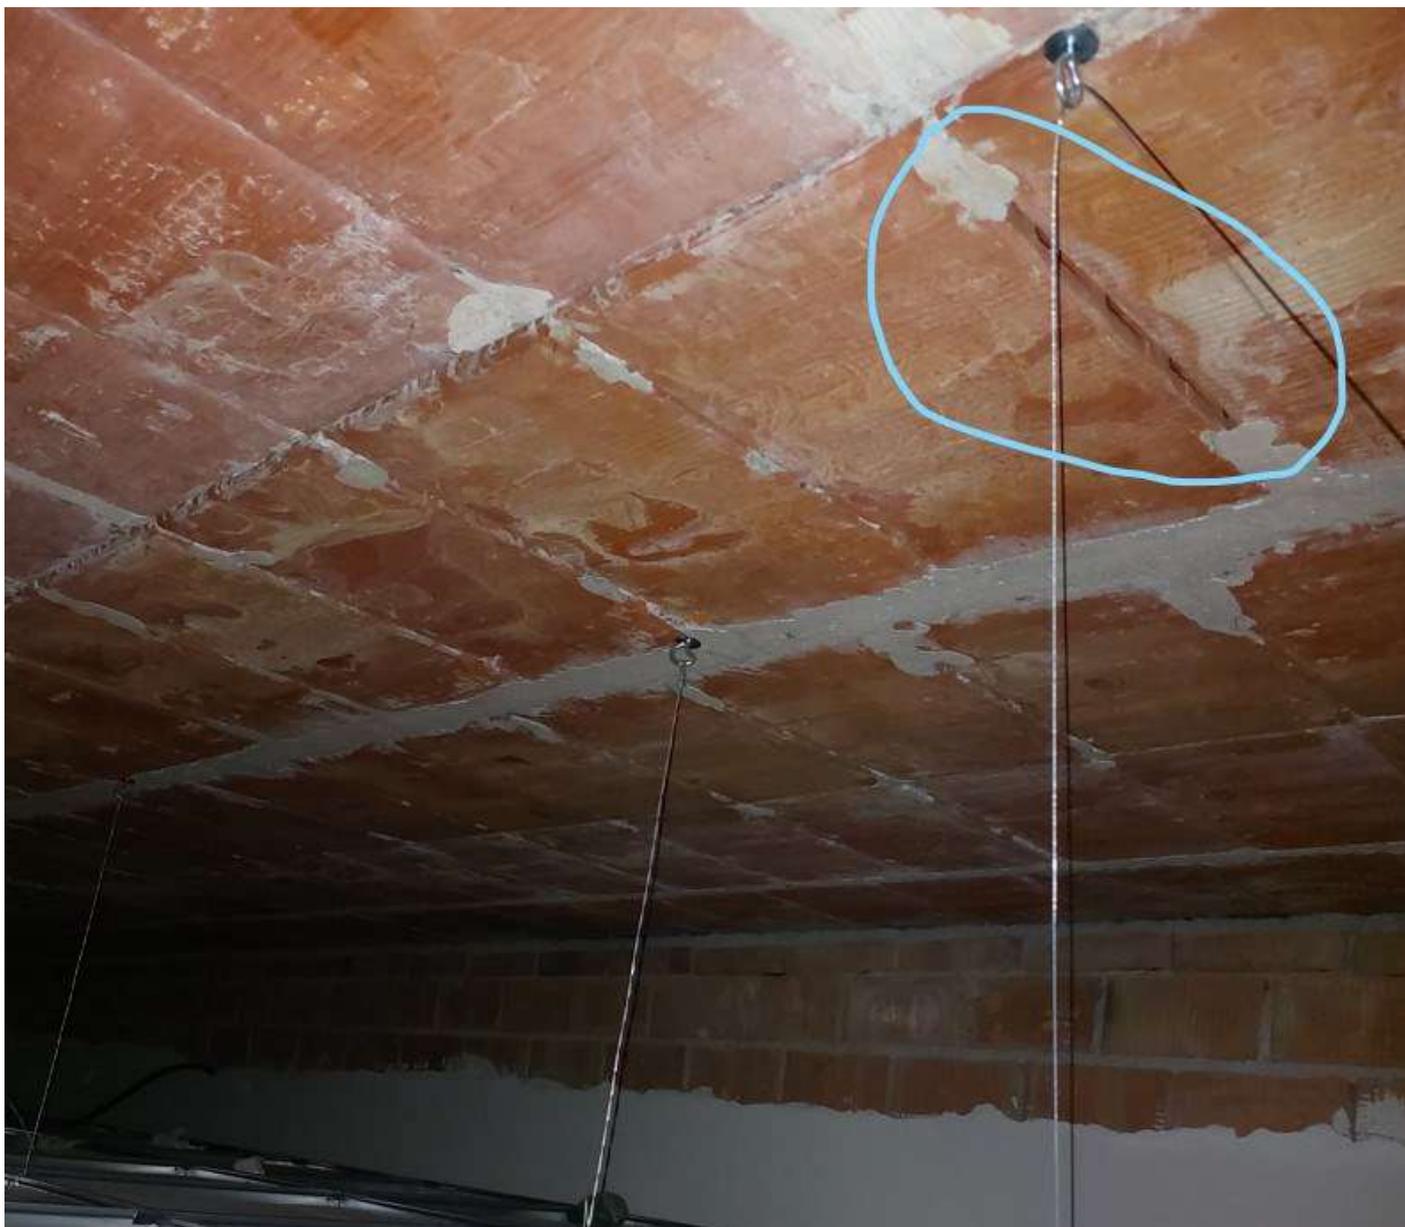
U.S.2

Si nota la mancanza di un presidio anti sfondellamento.

Si evidenzia una pignatta non complanare con le altre

Sul fronte parete da mettere in sicurezza con presidio anti ribaltamento

Si evidenzia un numero piuttosto rado di pendini

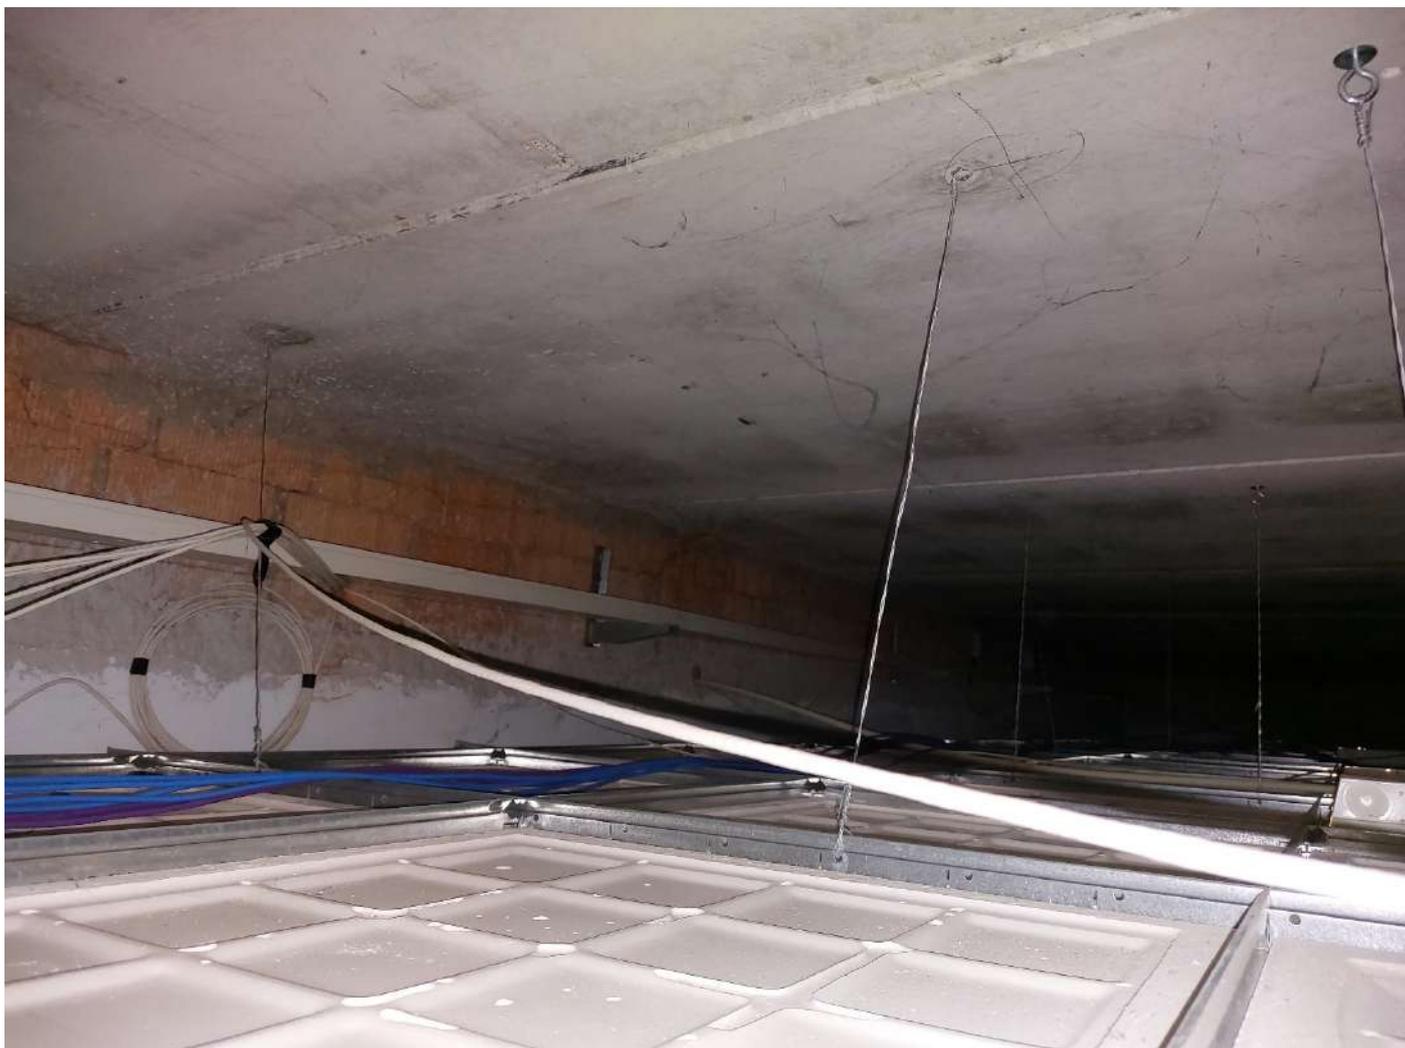
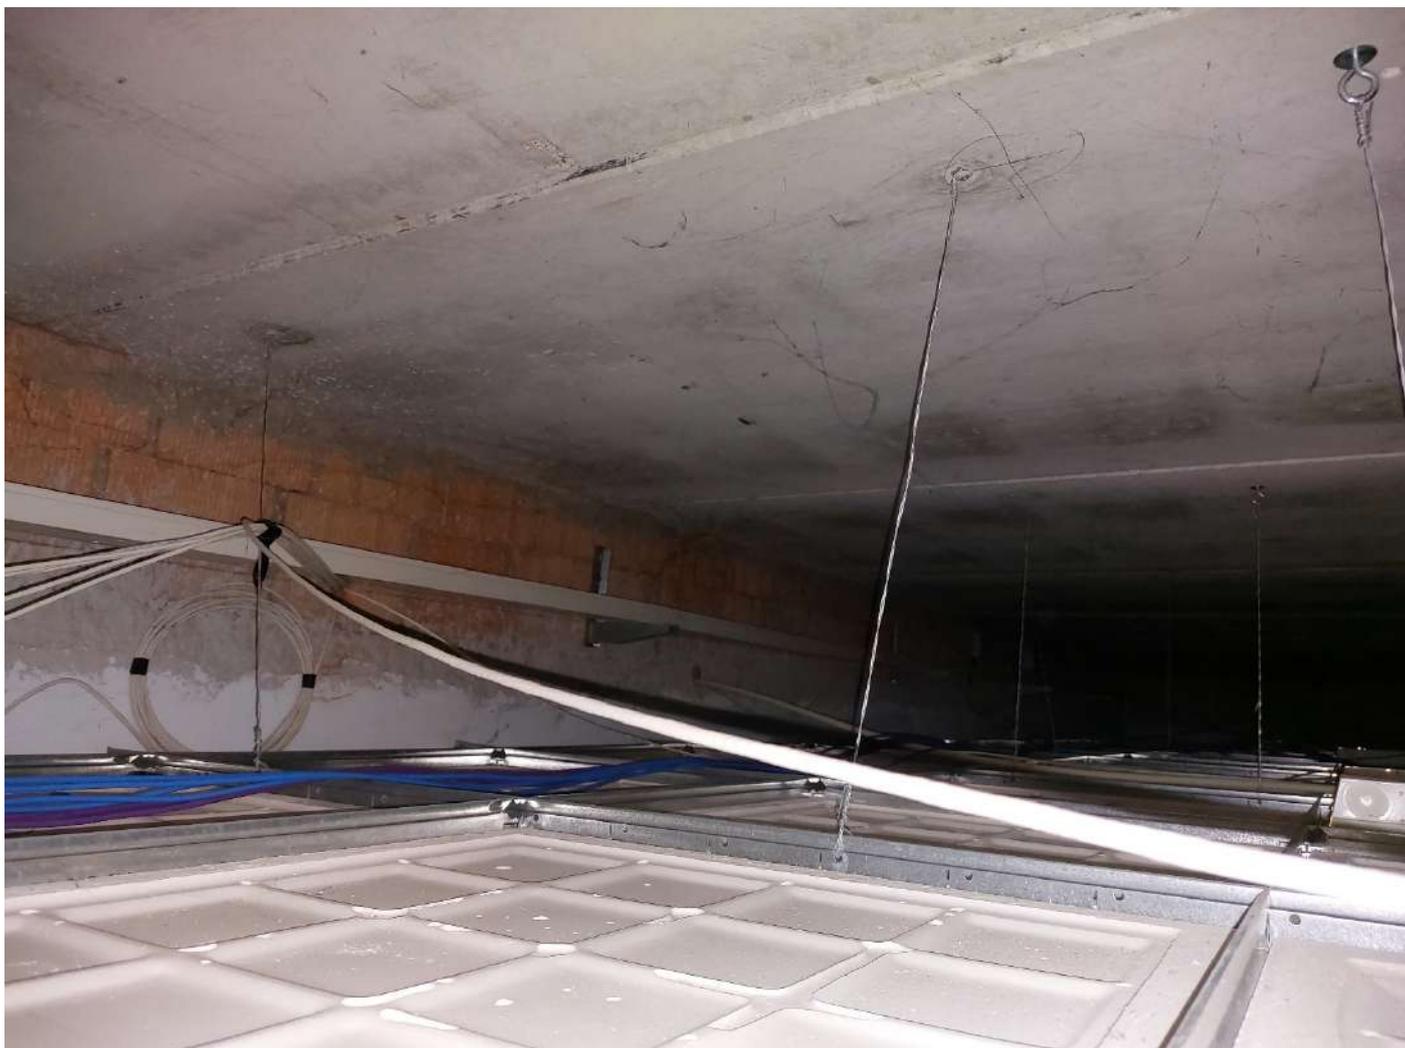
U.S.3

Si nota la presenza di un solaio preintonacato.

Sul lato sinistro parete da mettere in sicurezza con presidio anti ribaltamento

Si evidenzia la presenza di un numero sufficientemente diffuso di pendini

Degli interventi di rimozione di carenze strutturali previsti per le U.S.1 e U.S.2, risulta necessario realizzare nell'U.S.3 il solo intervento di Antiribaltamento delle pareti di tamponamento (intervento Tipo 5).

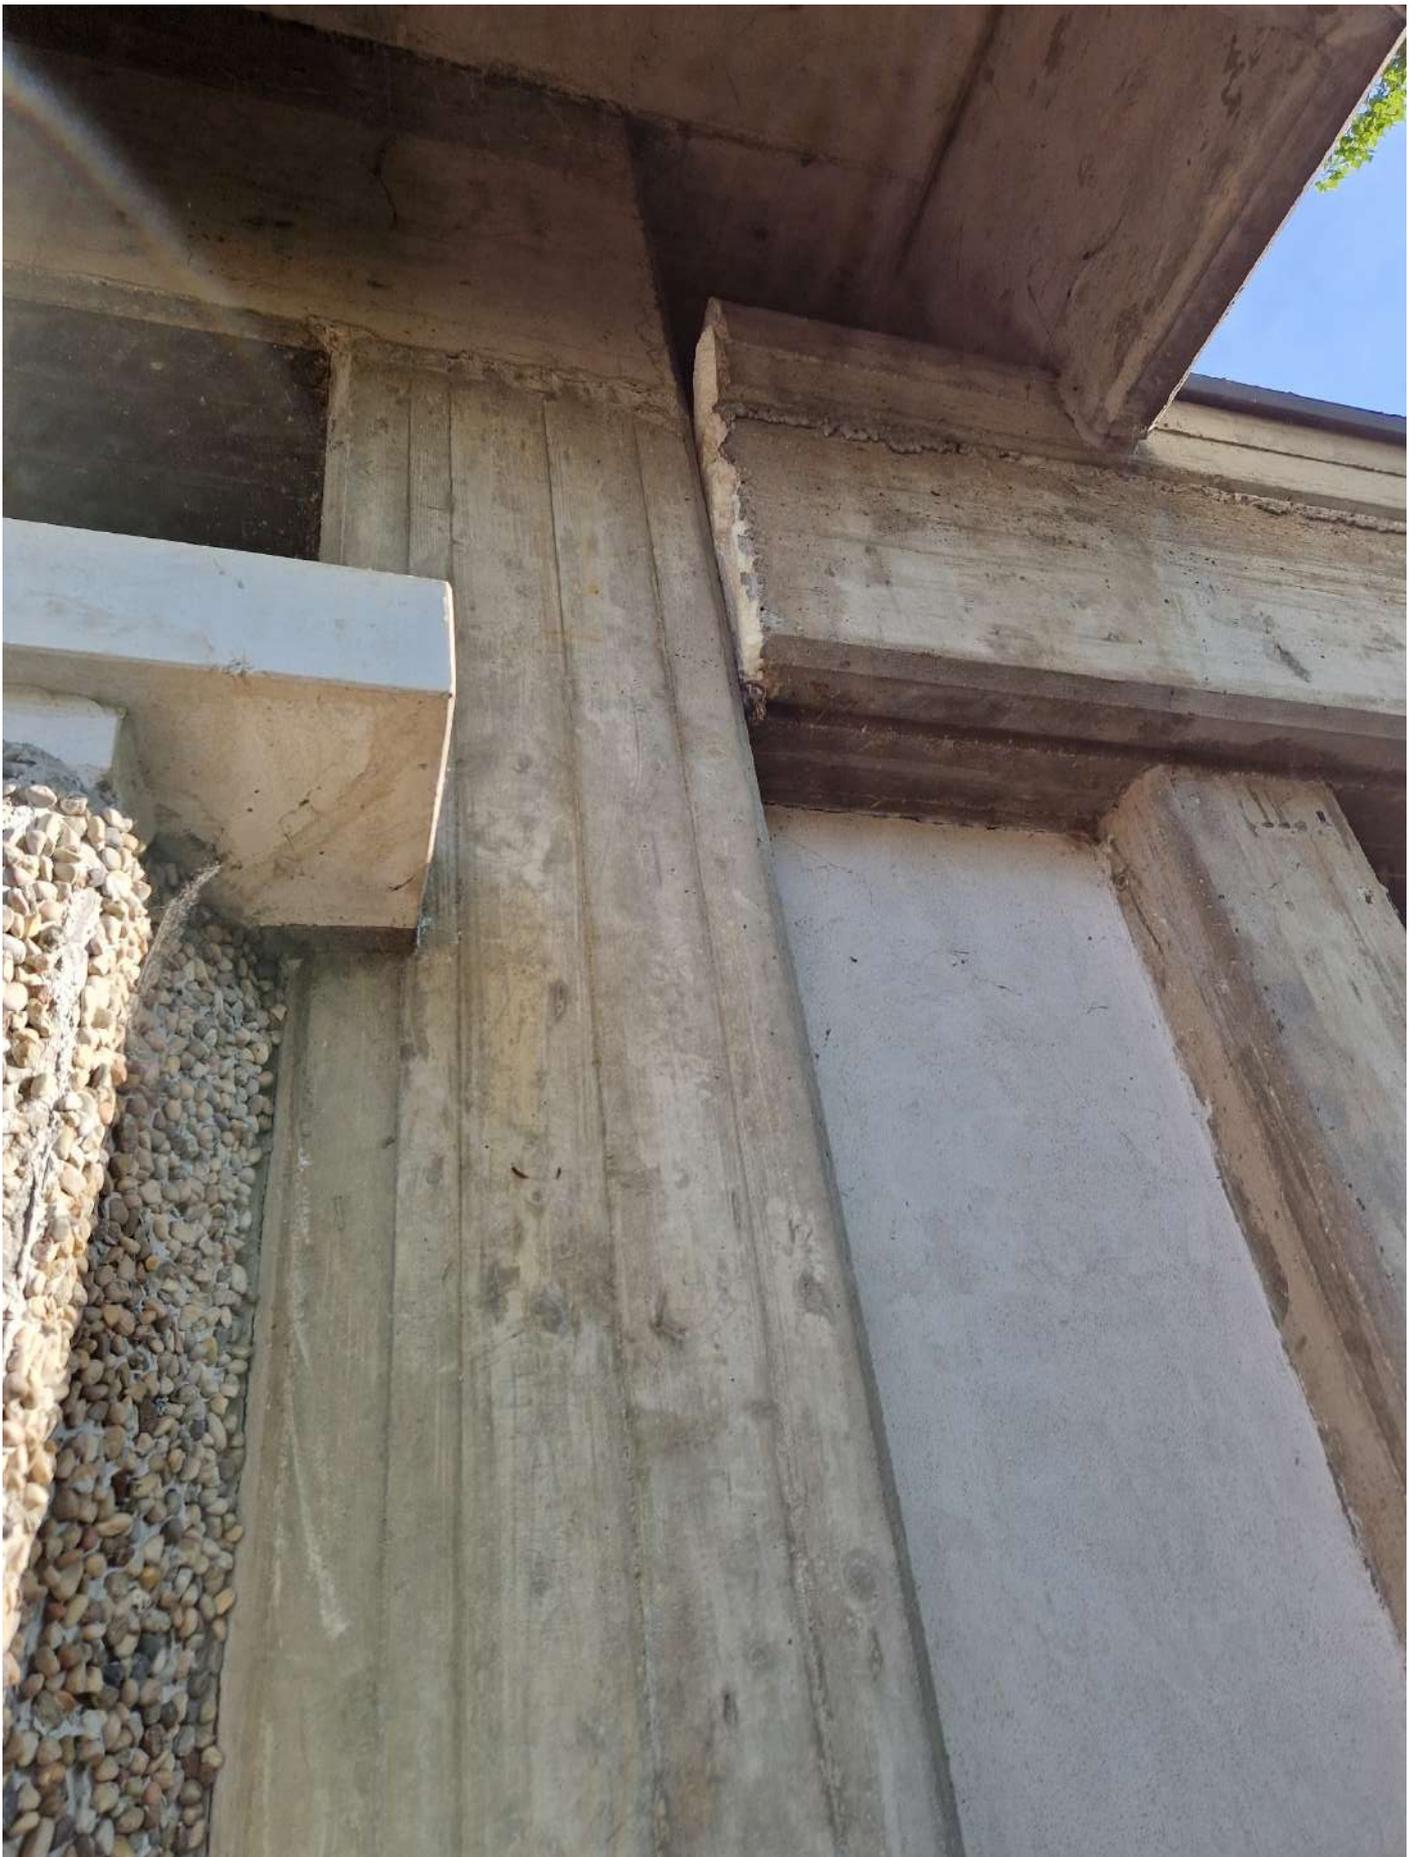
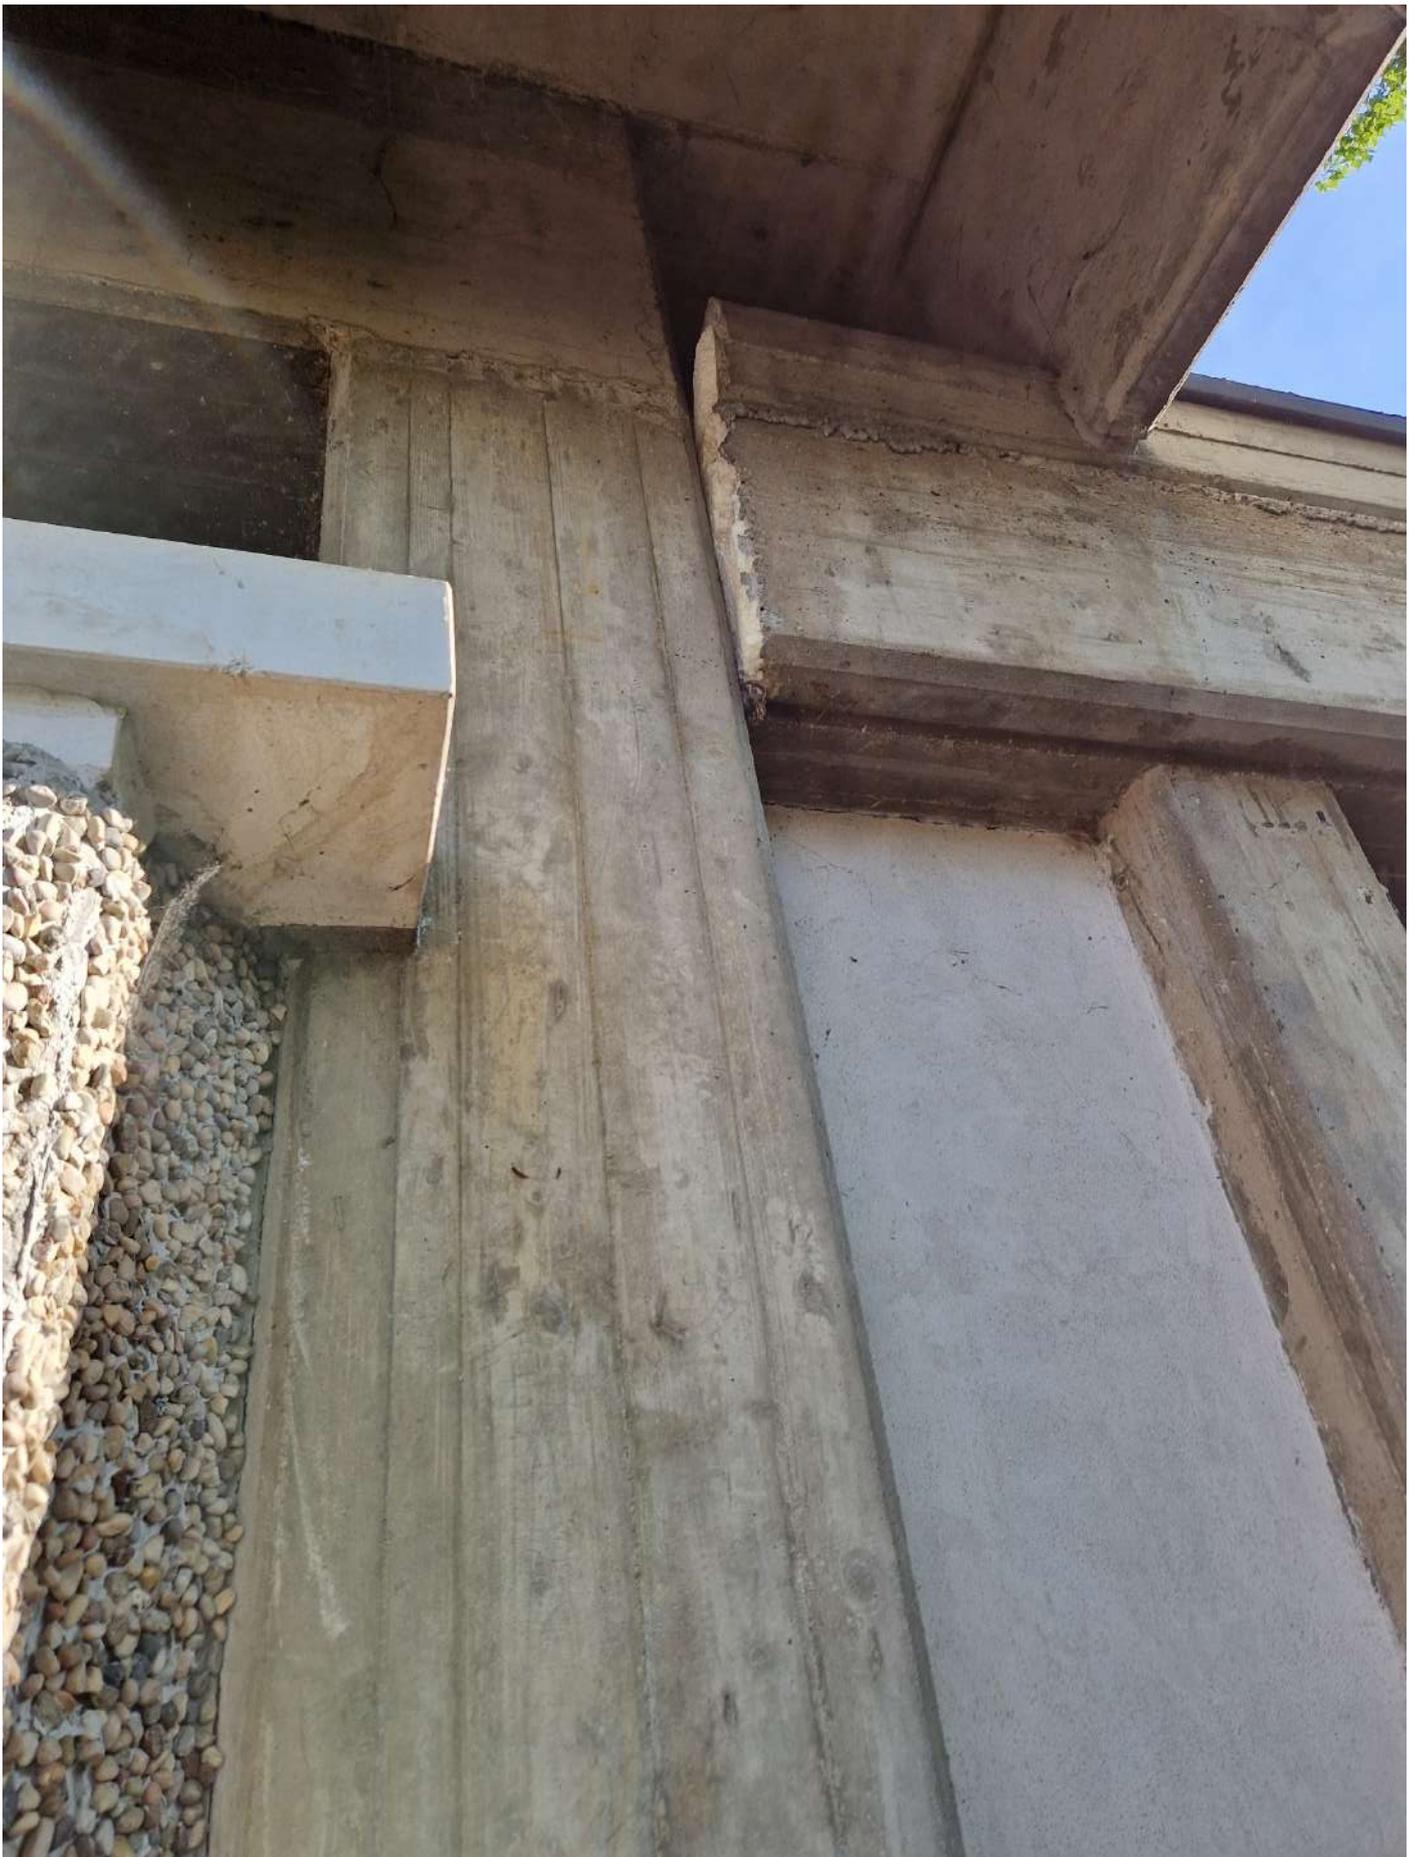
Tali corridoi, pur presentando una struttura portante indipendente, in alcuni casi non hanno un adeguato giunto anti-martellamento rispetto ai fabbricati adiacenti (U.S.1 – U.S.2).

GIUNTO INADEGUATO NEL CORSELLO TRA U.S.1 e U.S.2

Si prevede quindi la realizzazione di un giunto sismico di adeguato spessore ove non presente.
