MIGLIORAMENTO SISMICO E MESSA IN SICUREZZA ISTITUTO SUPERIORE "P. GOBETTI" DI SCANDIANO CUP: C66F23000000006

RELAZIONE TECNICA DEL PROGETTO DEFINITIVO

GIUGNO 2023

D.AR.2.02

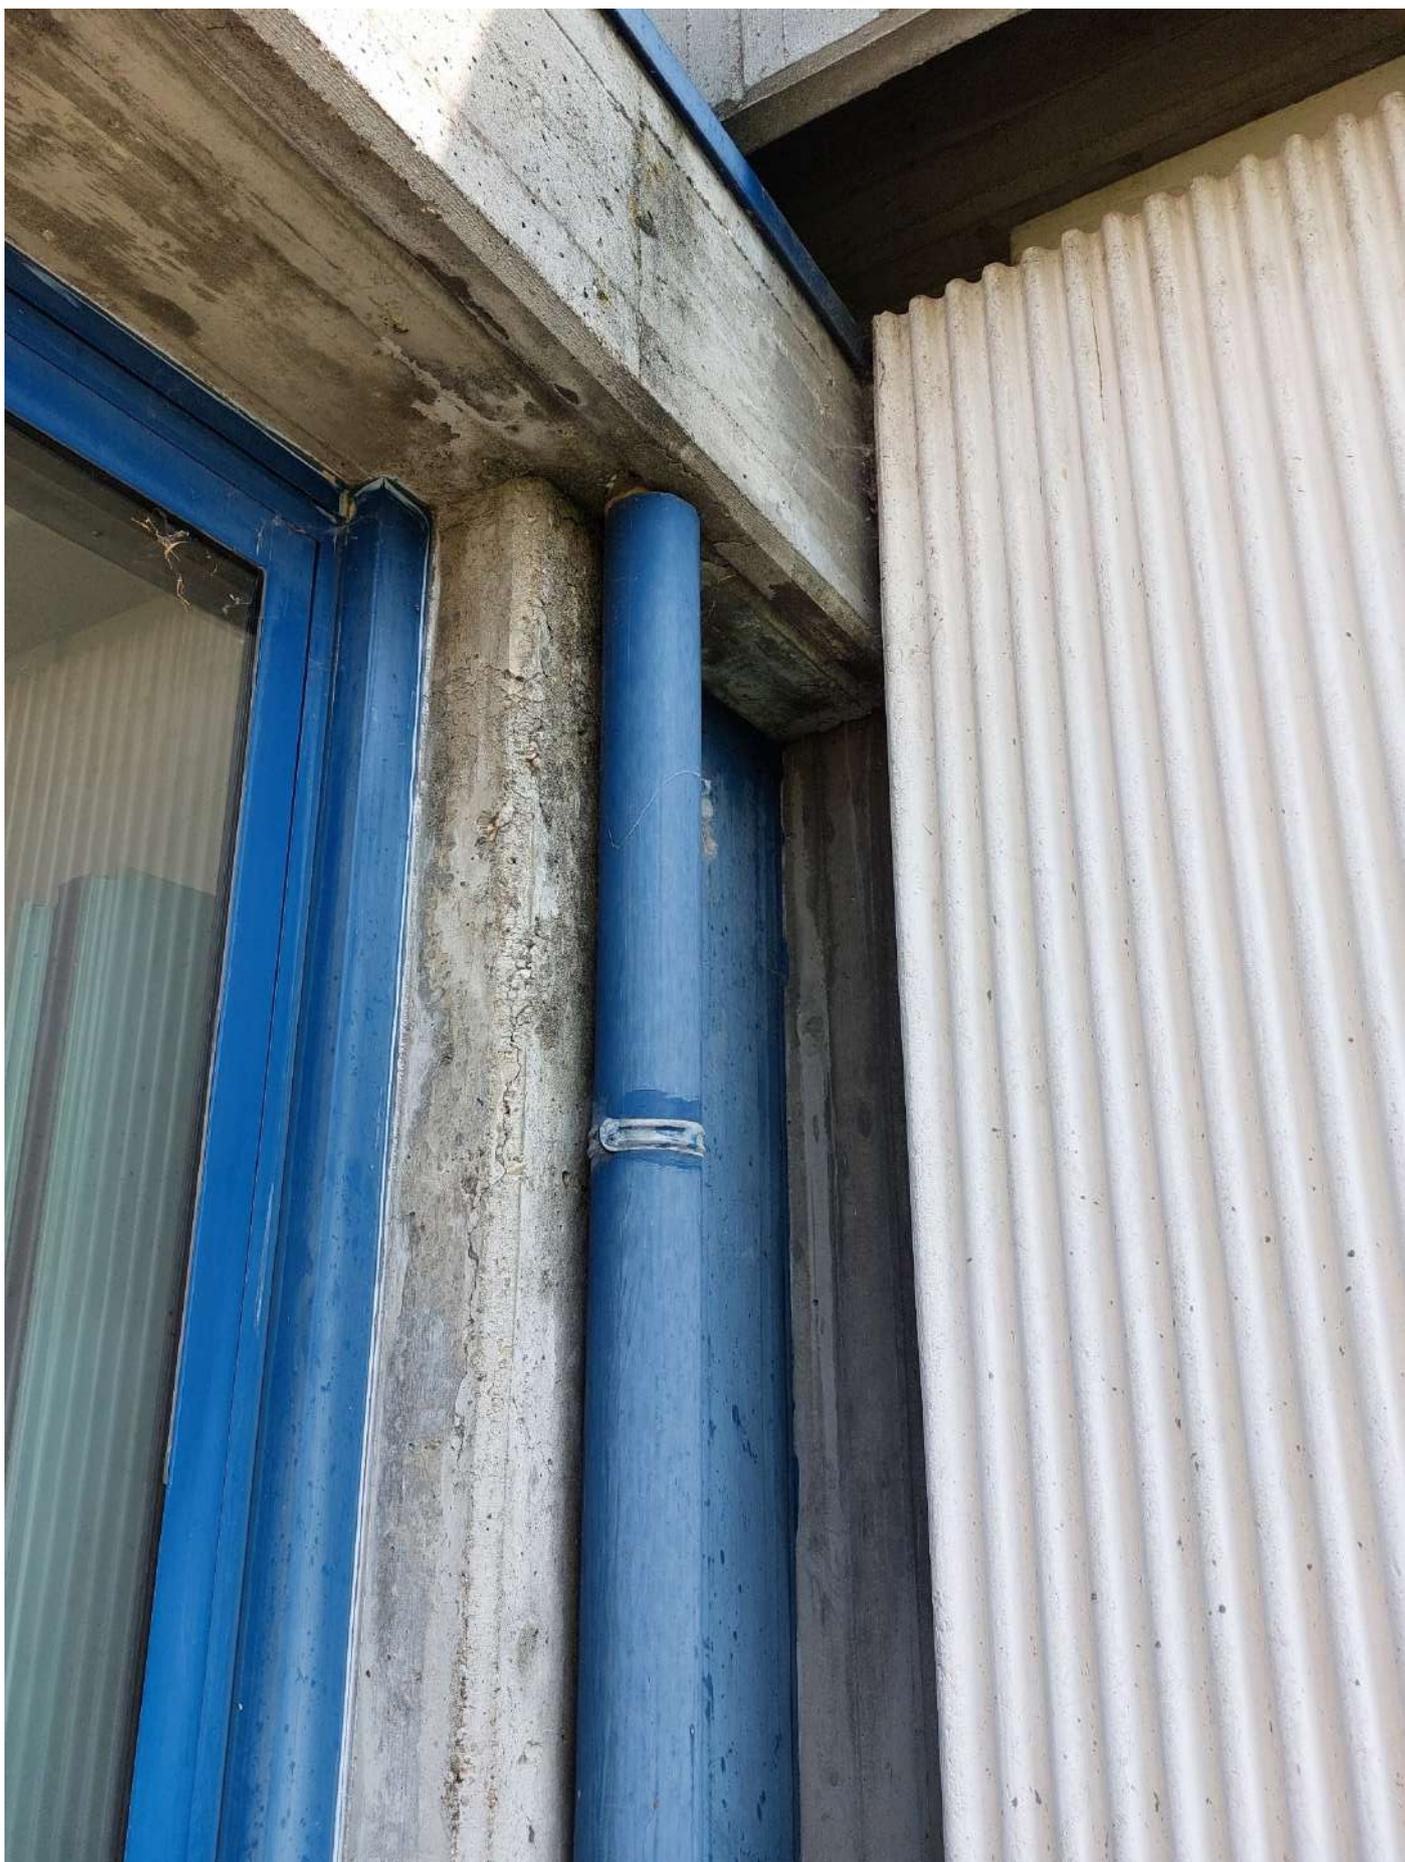
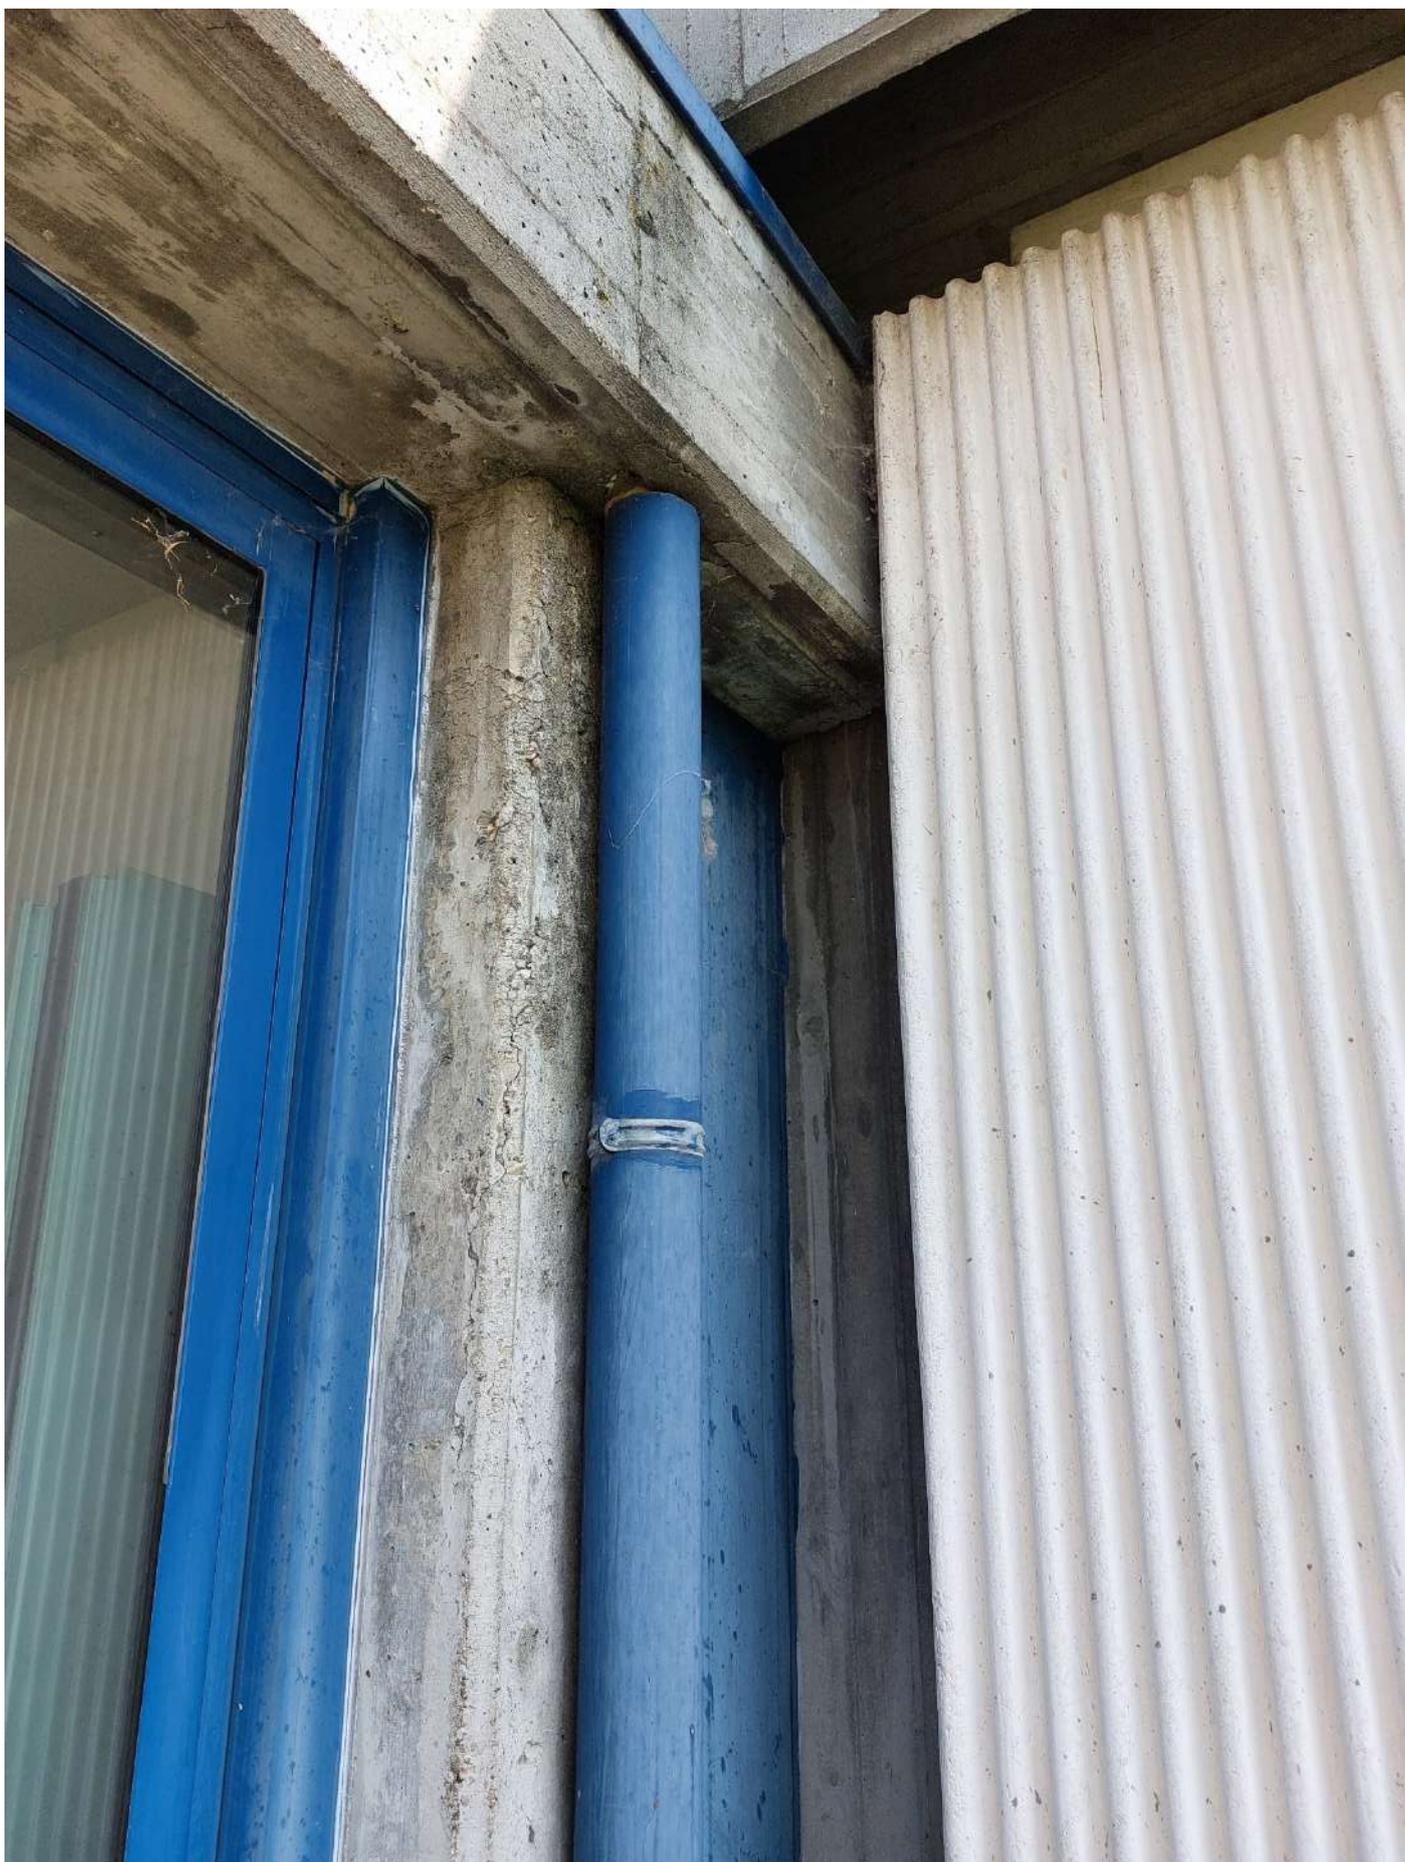
Tali corridoi, pur presentando una struttura portante indipendente, in alcuni casi non hanno un adeguato giunto anti-martellamento rispetto ai fabbricati adiacenti (U.S.1 – U.S.2).

GIUNTO INADEGUATO NEL CORSELLO TRA U.S.2 e U.S.1

Si prevede quindi la realizzazione di un giunto sismico di adeguato spessore ove non presente.

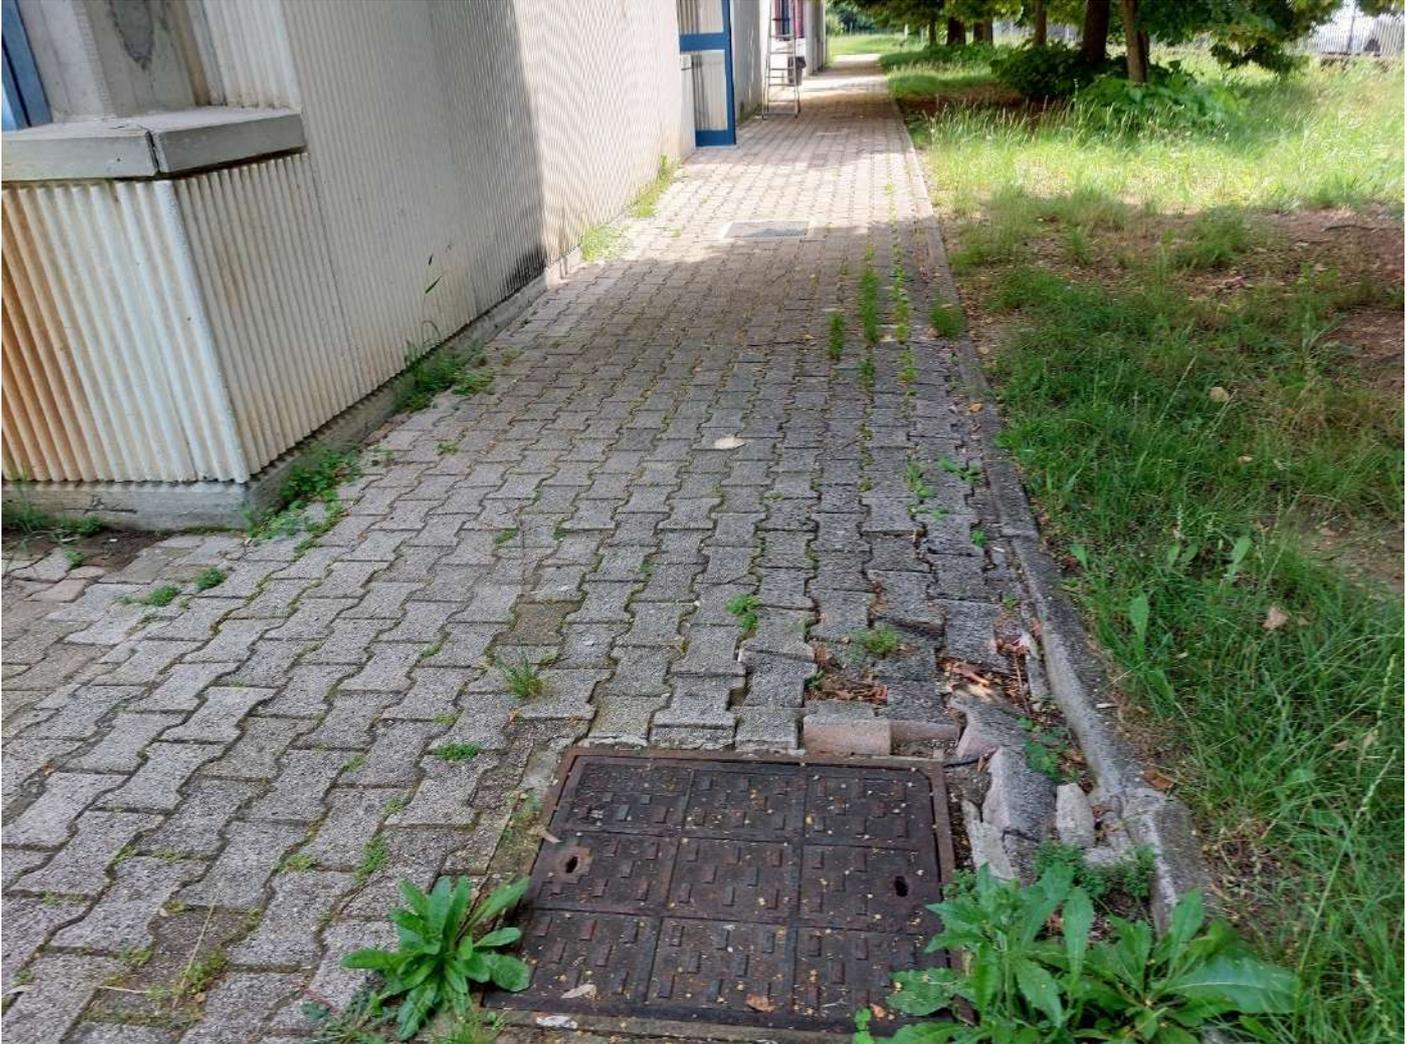
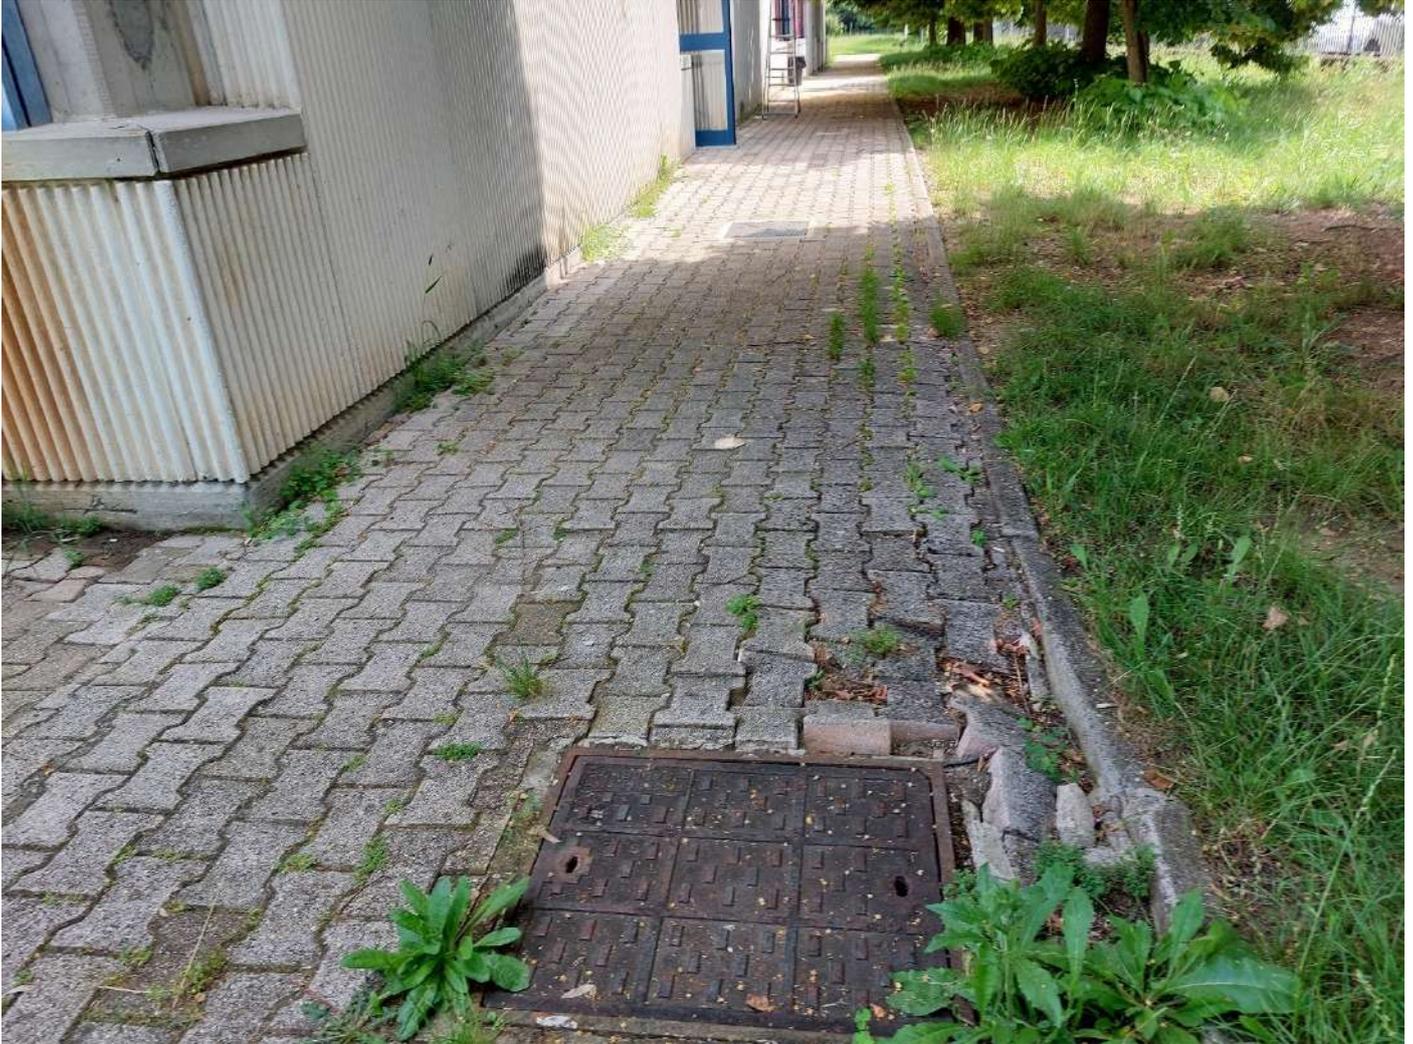
Il camminamento esterno alle U.S.1 e U.S.2. in alcuni punti risulta disconnesso.

Sistemazione necessaria in alcune zone del camminamento esterno

Ai fini della sicurezza per il transito dei pedoni si prevede la sistemazione degli stessi al fine di regolarizzarne il piano di calpestio nelle zone
