**LAVORI PER LA REALIZZAZIONE DI OPERA DI
SOSTEGNO DELLA SCARPATA DI MONTE
SULLA SP 74 AL KM 3+000
IN COMUNE DI VEZZANO SUL CROSTOLO**

Codice Intervento: ER-UBIS-000419 - CUP: C97H24000320001

PROGETTO ESECUTIVO

RELAZIONE GENERALE

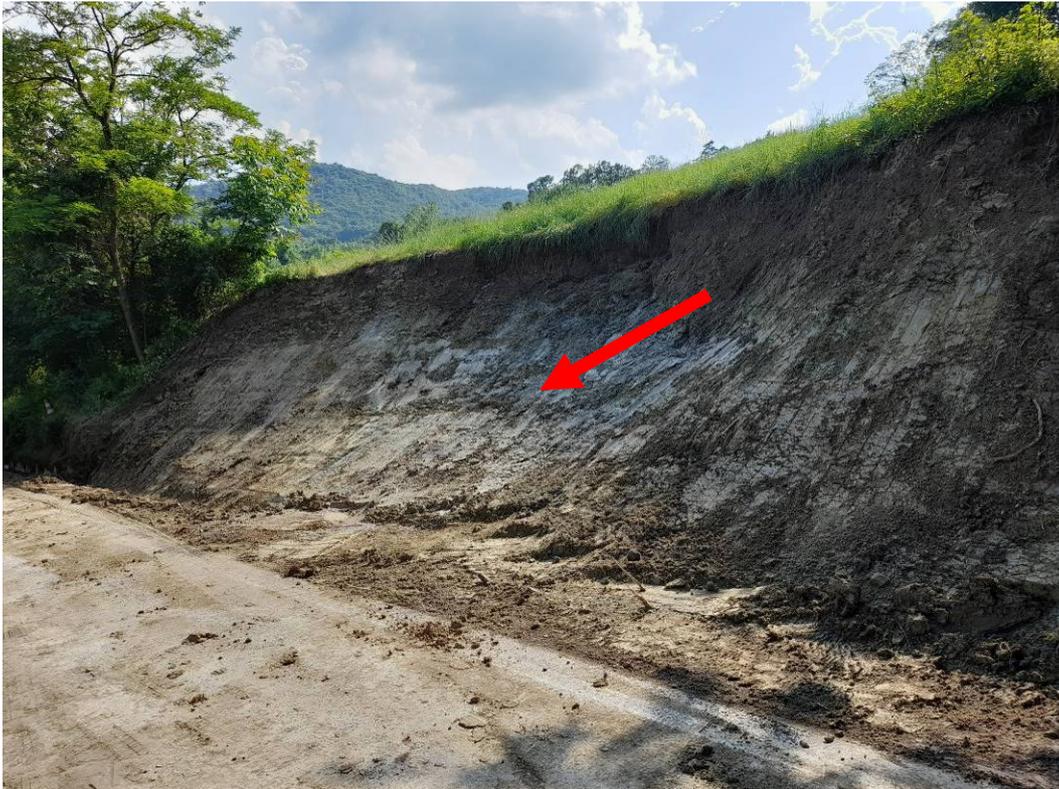
Il dissesto dovuto al franamento della scarpata di monte che ha interessato il piano viabile causato dalle venute d'acqua presenti lungo la scarpata (v. Foto 1).

Foto 1 – Vista della scarpata il giorno seguente la data dell'evento (22/05/2023) dopo i primi interventi per liberare la sede stradale dal terreno franato, si notano le venute d'acqua presenti lungo la scarpata che ne hanno causato il franamento.

Pertanto alla luce della cartografia geologica si evince che l'area di intervento non ricade in frane attive cartografate, e che visto l'evoluzione del dissesto negli ultimi due anni, si può ritenere che il dissesto risulta circoscritto alla sola scarpata della strada provinciale e causato dalle venute d'acqua che si vengono a creare lungo la scarpata a seguito di eventi piovosi intensi o prolungati.

Visto quanto esposto nel paragrafo precedente, si è optato per la realizzazione di un'opera di sostegno a gravità in gabbioni che permette un miglior drenaggio della acque che possono fuoriuscire dalla scarpata e che ne hanno causato il dissesto.

A tergo dell'opera di sostegno sarà posato un tubo drenante in PVC corrugato microforato del diametro interno di 100 mm per permettere la raccolta e lo smaltimento dell'acqua proveniente dalla scarpata di monte e ricoperto con pietrisco di pezzatura 20-40 mm, tale tubo andrà a scaricare l'acqua raccolta nella cunetta stradale.

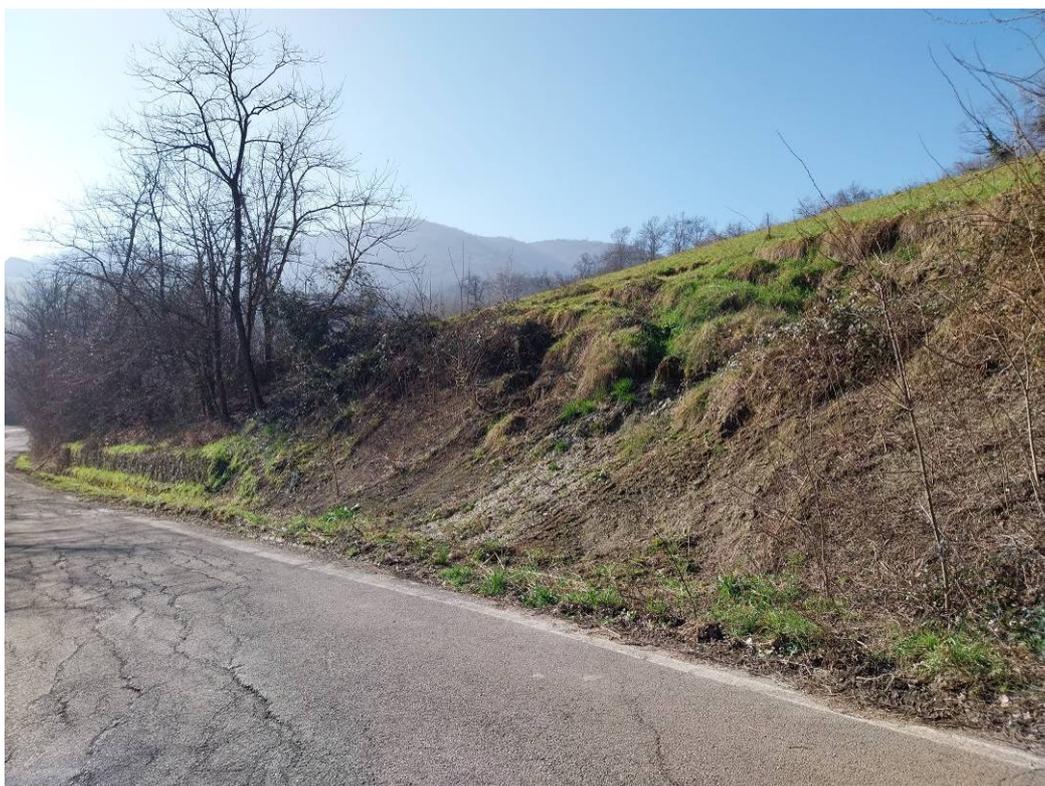
Foto 2 – Vista della porzione di scarpata di monte interessata dal dissesto al 06/02/2025.

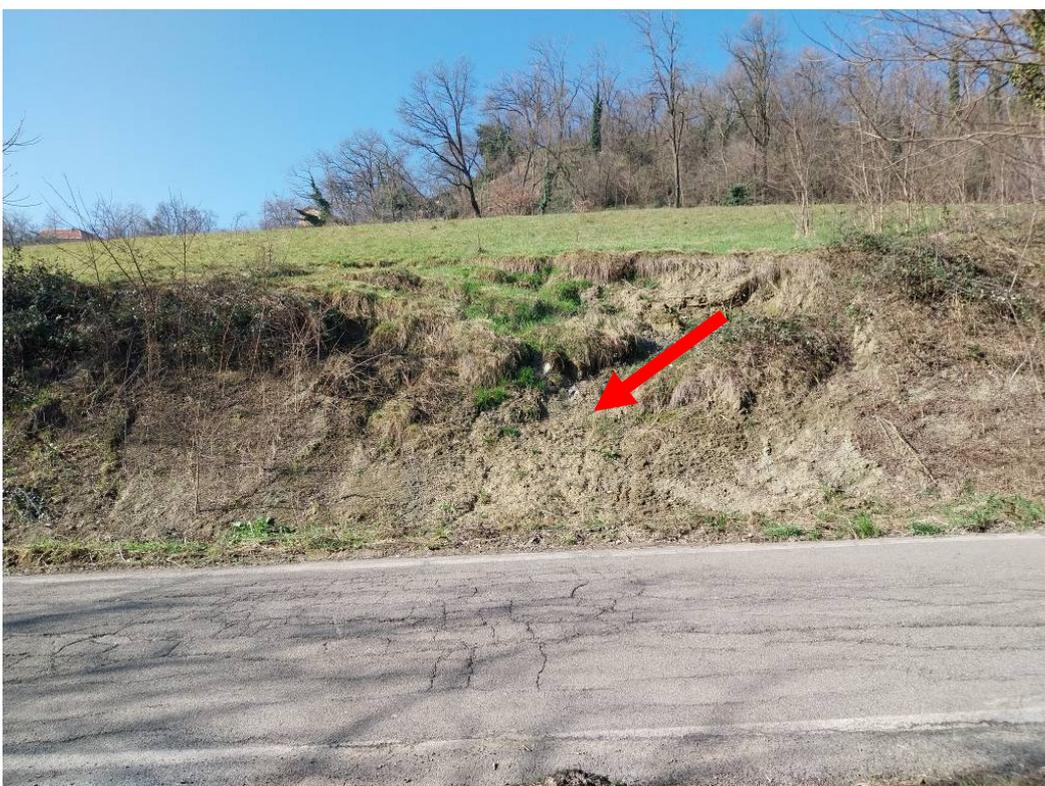
Foto 3 – Vista frontale del franamento della scarpata di monte al 06/02/2025, si notano ancora venute d'acqua presenti lungo la scarpata.

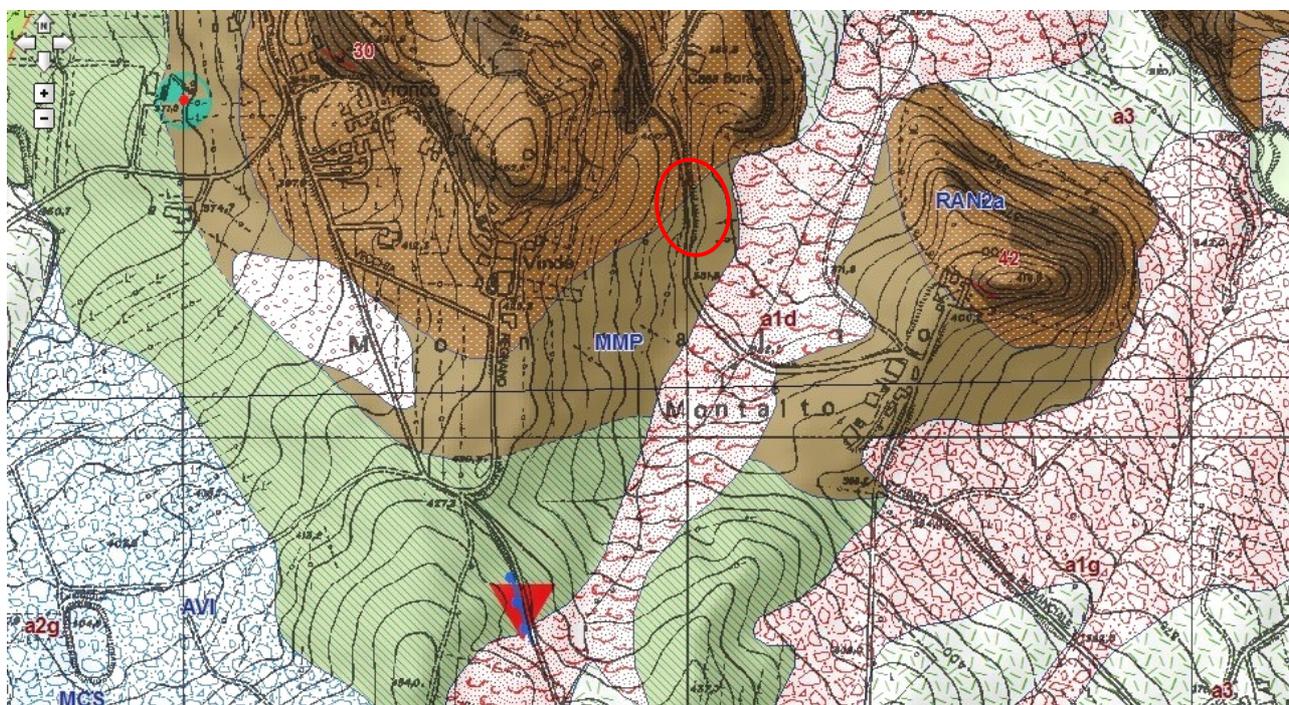
Dalla cartografia Geologica della Regione Emilia-Romagna disponibile online sul sito della Regione (cfr. Figura 3), si deduce che l'area in dissesto è situata, al passaggio tra i seguenti depositi:

Figura 3- Estratto della Cartografia Geologica della Regione Emilia-Romagna, per l'area interessata dal dissesto sulla SP 74 al km 3+000.
