RIPRISTINO TRANSITABILITÀ IN SICUREZZA DELLA  
SP 10 AL KM 0+550 NEL COMUNE DI VETTO CAUSA  
CROLLO DI MASSI DI GRANDI DIMENSIONI DALLA  
SCARPATA DI MONTE. MESSA IN SICUREZZA DELLA  
PARETE ROCCIOSA DI MONTE

## PROGETTO DEFINITIVO

## RELAZIONE DESCRITTIVA

## **All. 1 RELAZIONE GENERALE**

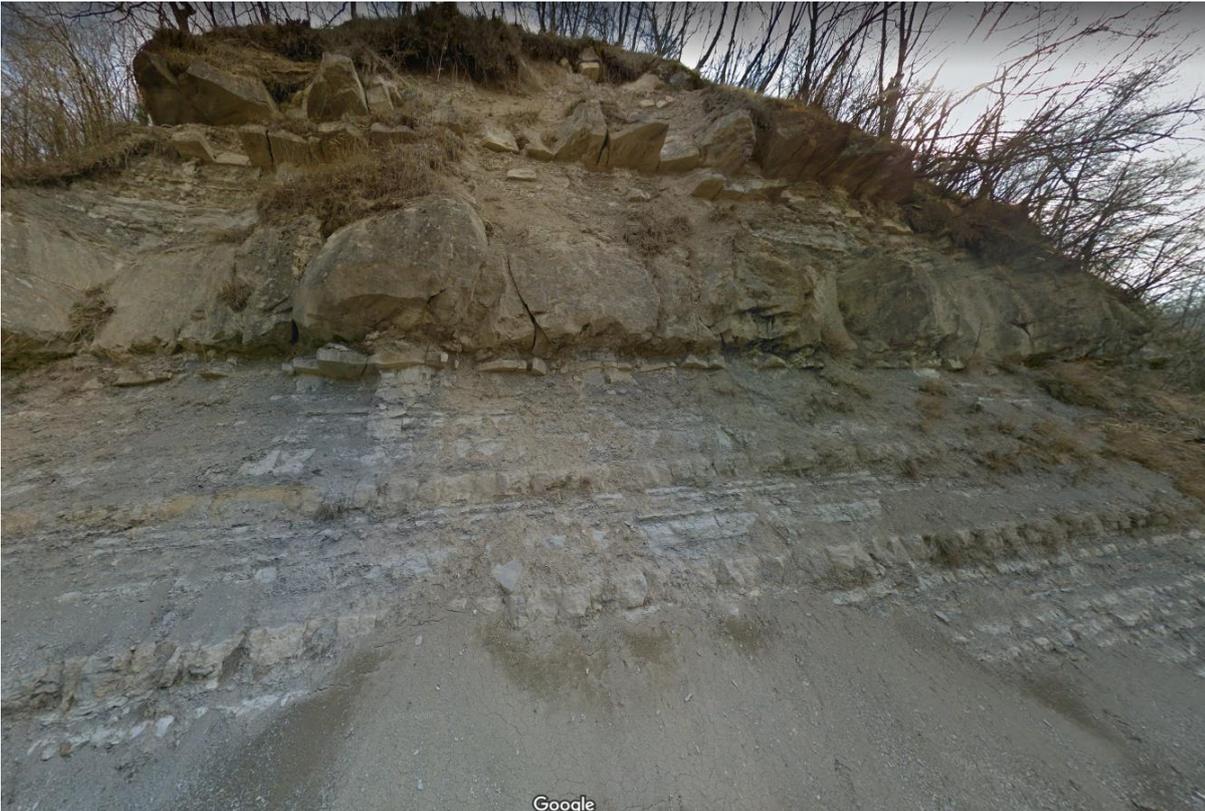
Il progetto riguarda la protezione superficiale con rafforzamento corticale mediante rete metallica a doppia torsione accoppiata ad una geogriglia tridimensionale ed ancoraggi passivi sulla scarpata di monte del tratto stradale della SP10 al km. 0+550 nel Comune di Vetto, in prossimità dell'imbocco del ponte sul Fiume Enza.

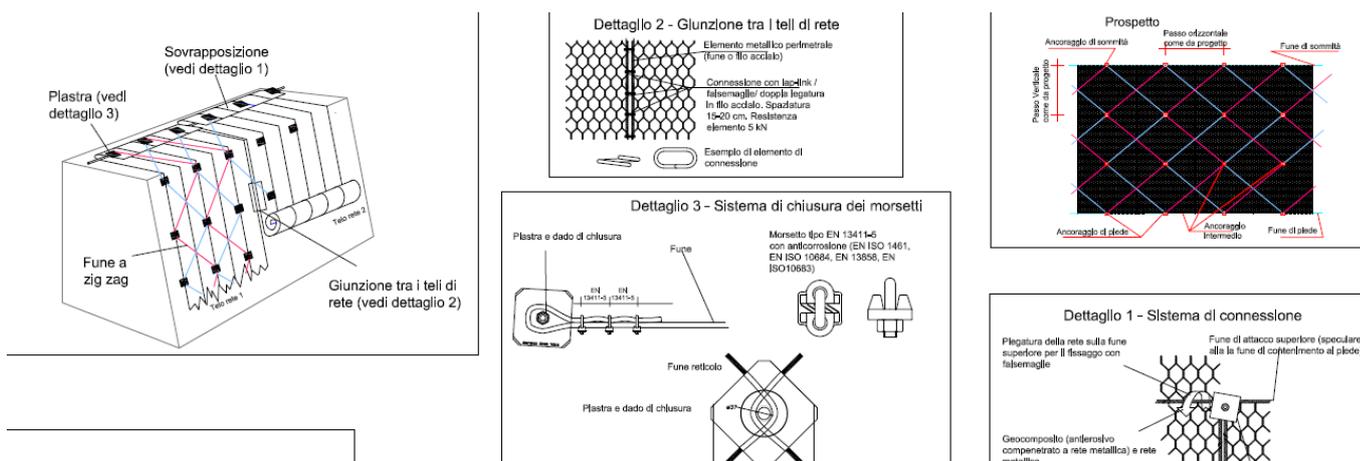
Schema dell'intervento

l'esecuzione di chiodature a maglia romboidale di lato 3 m da realizzare con barre tipo Sirive di diametro 32 mm, lunghezza pari a 3,00/5,00 m o comunque tali da garantire alle barre un ancoraggio nella roccia sana per una profondità di almeno 2,00 m, alloggiare in fori eseguiti nella roccia a roto percussione di diametro minimo 50/60 mm opportunamente cementate per iniezione in pressione ( $p_{min}= 4.0$  bar) con boiaccia di cemento di classe minima C25/30;

il posizionamento di un rivestimento di tipo flessibile in teli di rete in filo con nodi a doppia torsione, maglia del reticolo di forma esagonale, con altezza pari a 3,00 metri e con fune in acciaio perimetrale;

la posa in opera, a cavallo del ciglio, di una fune di sostegno in sommità, una fune di contenimento al piede ed in testa di diametro 16 mm e di funi d'orditura disposte incrociate di diametro 12 mm, atte a creare un reticolo di contenimento di maglia 3.0 x 3.0 m, con la funzione di rinforzare il rivestimento e di realizzare un collegamento fra il rivestimento e le chiodature della parete;

la posa di geostuoia, sotto la rete, per la protezione superficiale.

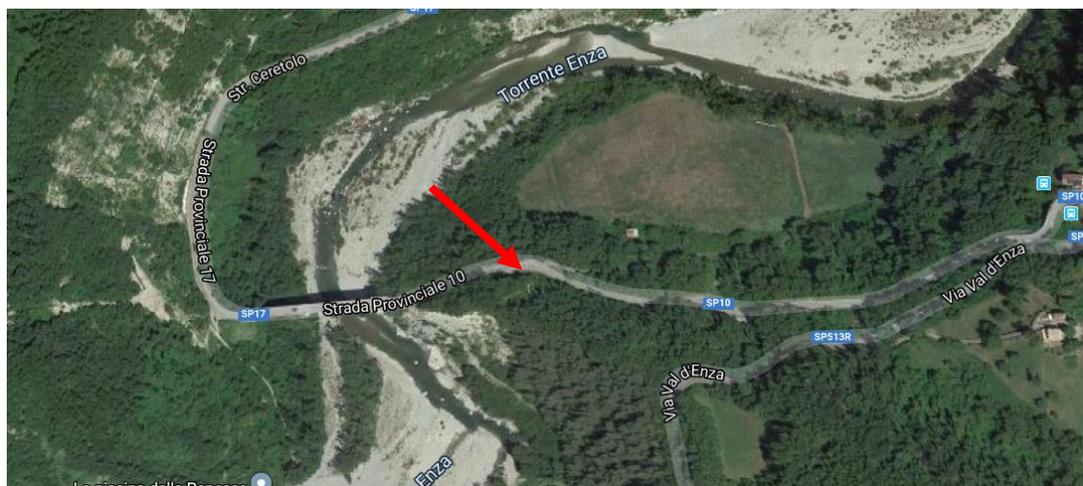
Foto aerea: posizione della scarpata in erosione
