PROVINCIA DI REGGIO EMILIA

INTERVENTI PER IL CONSOLIDAMENTO DELLA SCARPATA E DEL VERSANTE DI VALLE DELLA SP.9 AL Km. 20+200 IN COMUNE DI VILLA-MINOZZO

PROGETTO DEFINITIVO

RELAZIONE TECNICO DESCRITTIVA E DOCUMENTAZIONE FOTOGRAFICA

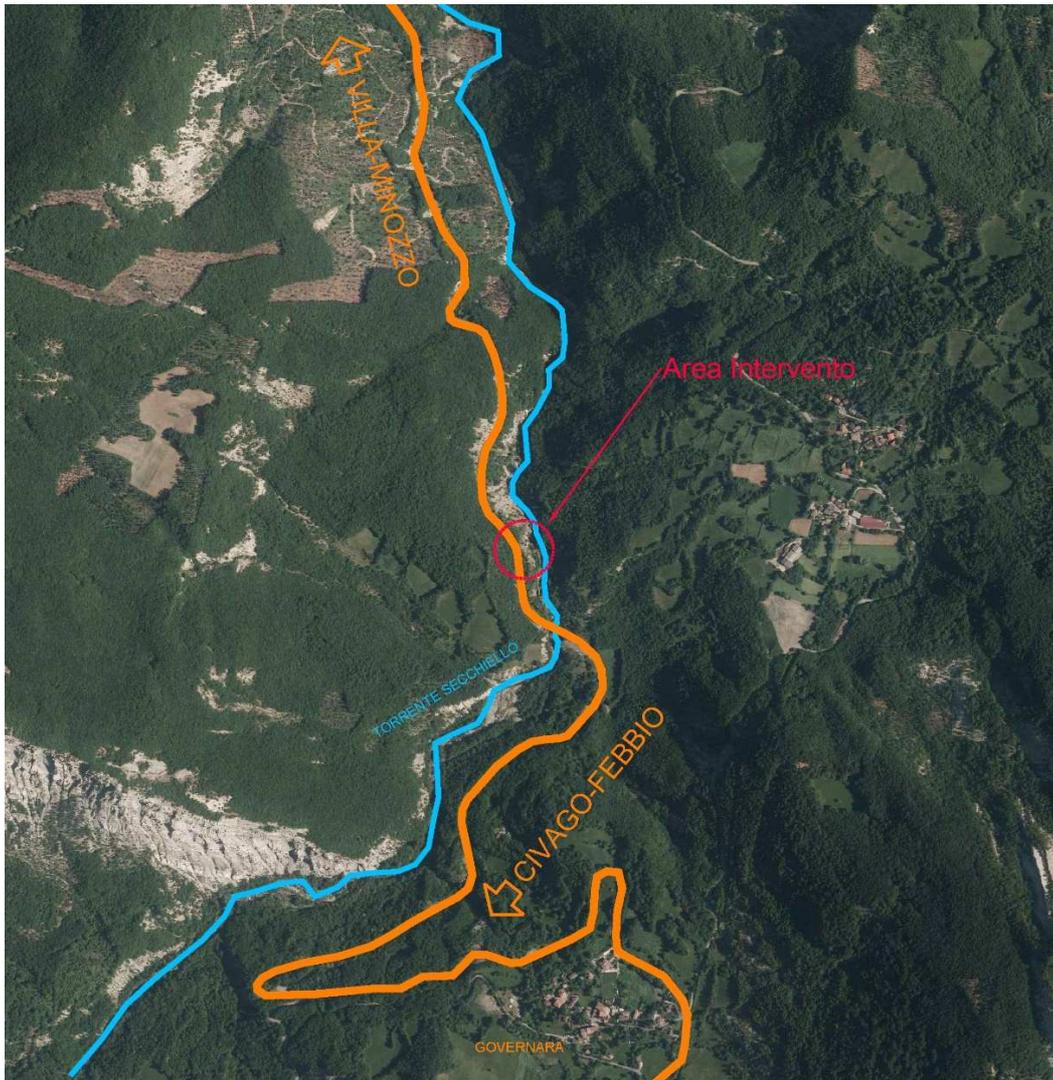
Figura 2– Vista dall'alto dell'area oggetto di intervento lungo la S.P.9 al km. 20+200.

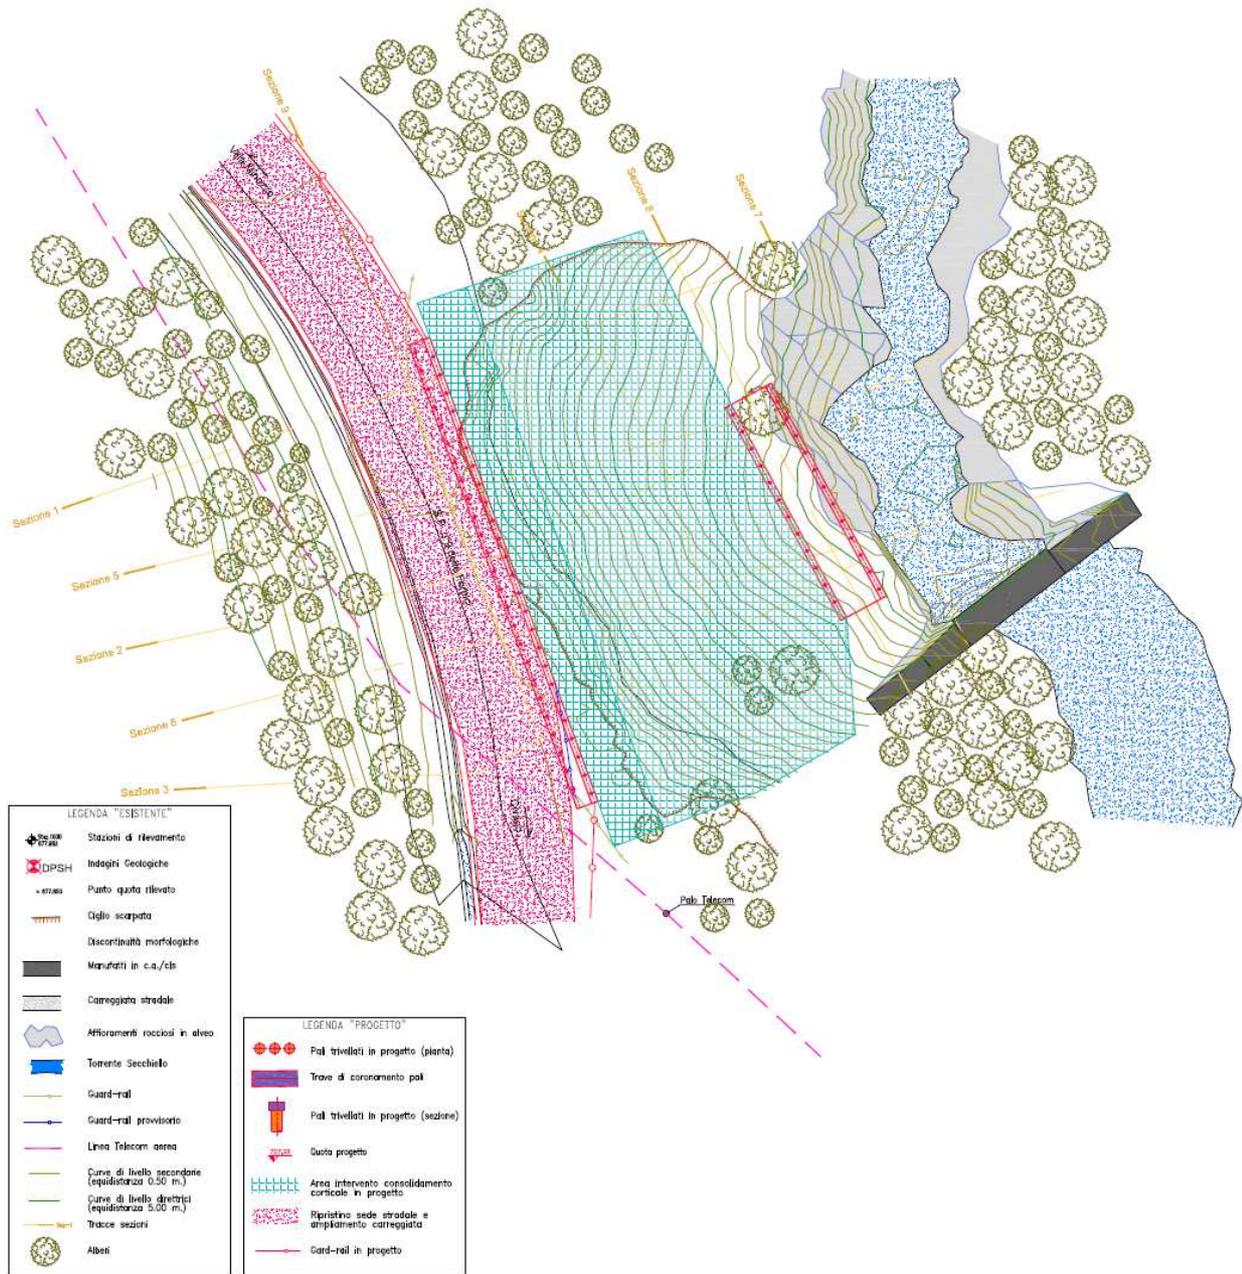
Figura 3 – Estratto della planimetria di intervento.

L'opera di sostegno in c.a. in progetto sarà realizzata in parte sulla scarpata di valle per uno sviluppo longitudinale di 38 metri circa e in parte al piede della scarpata a margine del torrente Secchiello per uno sviluppo longitudinale di 18,75 metri. L'opera da realizzarsi sulla banchina stradale presenta una sezione trasversale della platea in c.a. fondata su micropali dello sviluppo planimetrico di altezza media fino a 1,10 m con spessore costante pari a 50 cm; il muro sarà fondato su micropali trivellati di diametro pari a 200 infissi sino alla profondità di 20 mt, posti a quinconce con interasse tra i pali pari a 1,50 m e di 1,20 m tra le file.

L'opera da realizzarsi alla base della scarpata presenta una sezione trasversale della platea in c.a. fondata su micropali dello sviluppo planimetrico di altezza media fino a 0,60 m; il muro sarà realizzato con cassoni modulari prefabbricati di dim. 300x200 cm prof. 100 cm posti su due ordini per una lunghezza di 18,40 mt a gravità sulla soletta fondata su micropali trivellati di diametro pari a 200 infissi sino alla profondità di 6 mt, posti a quinconce con interasse tra i pali pari a 1,50 m e di 3,50 m tra le file.

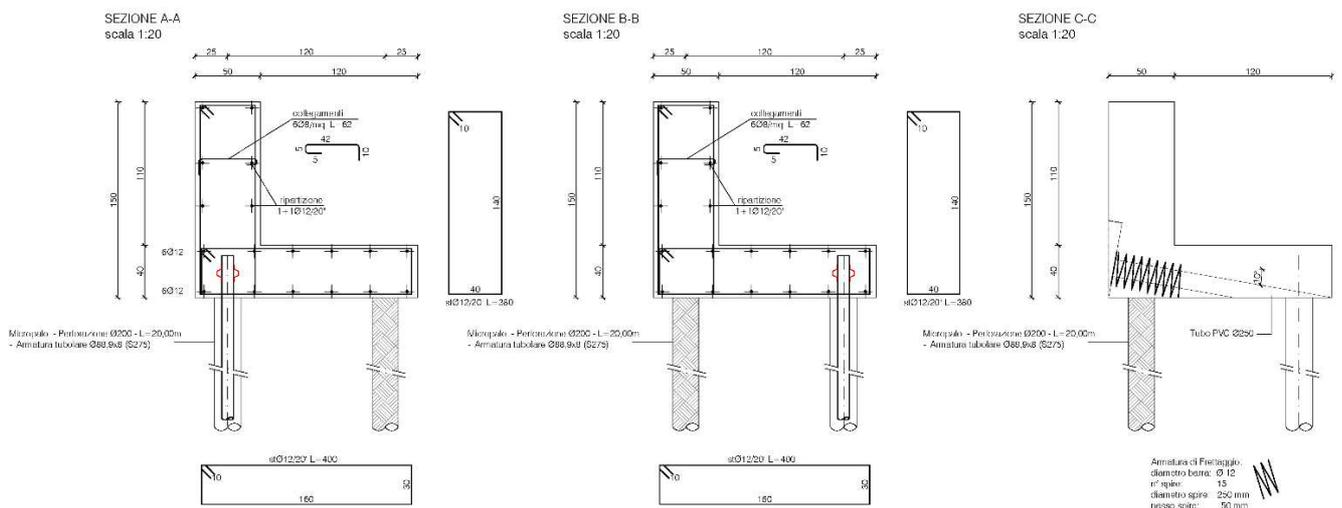
Figura 4 – Sezione tipo dei pali e della trave dell'opera di consolidamento in banchina stradale.

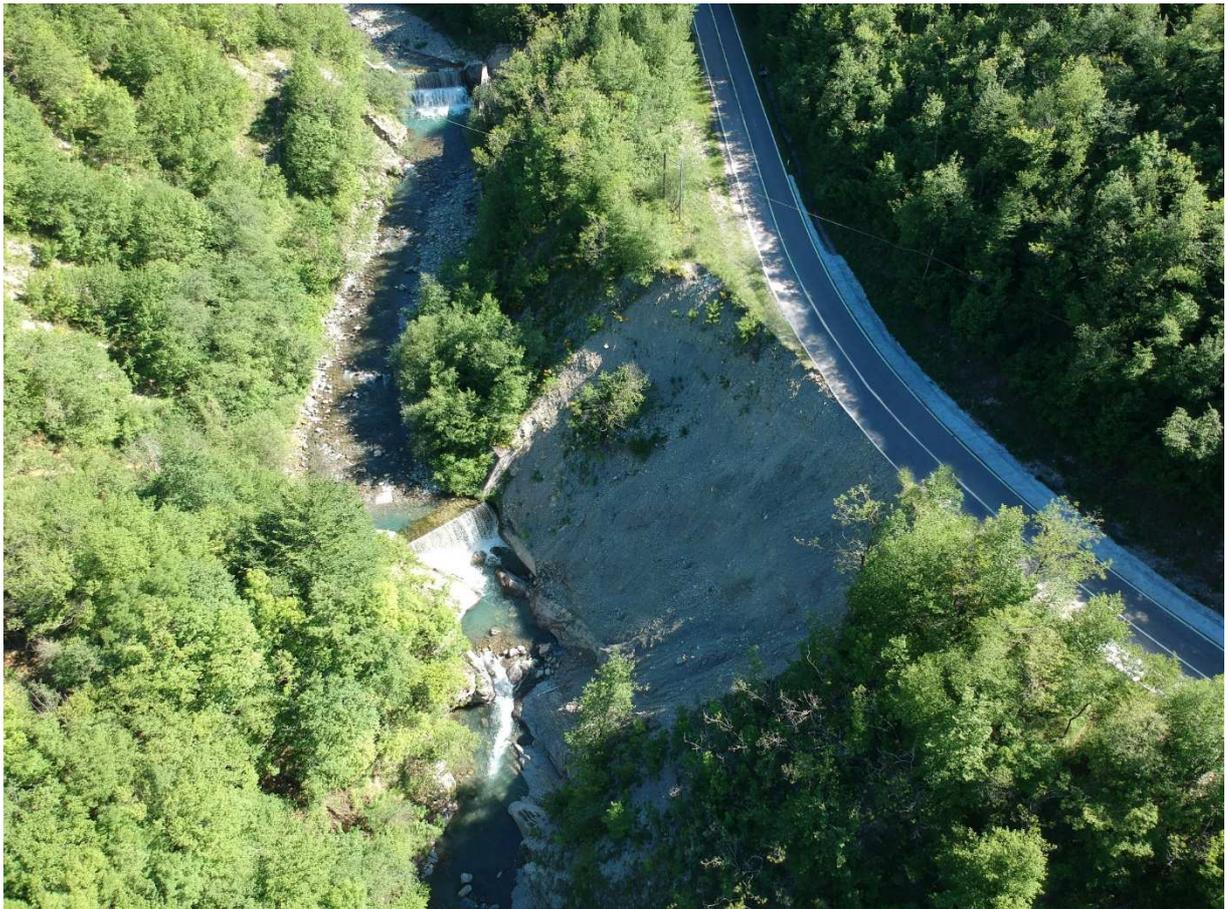
Foto 1 – Vista aerea della scarpata di valle interessata dal dissesto.

La S.P. 9 "Delle Forbici" al km. 20+200, nel Comune di Villa-Minozzo, è da tempo interessata da un movimento franoso, che coinvolge prevalentemente la scarpata di valle e parte della carreggiata stradale, in continua evoluzione e riattivata anche a seguito degli eccezionali eventi meteorologici accaduti tra l'8 e il 12 dicembre 2017 e tra il 2 febbraio e il 19 marzo 2018.

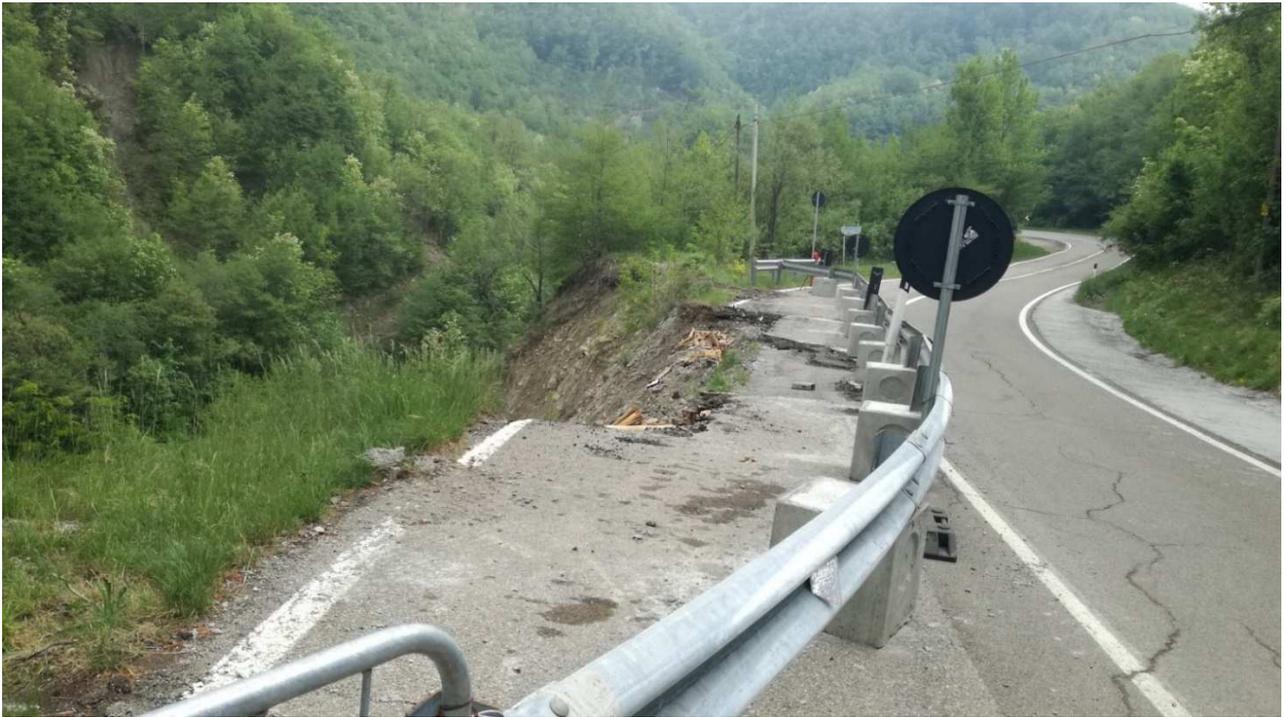
Foto 2- Particolare della scarpata di valle interessata dal dissesto.

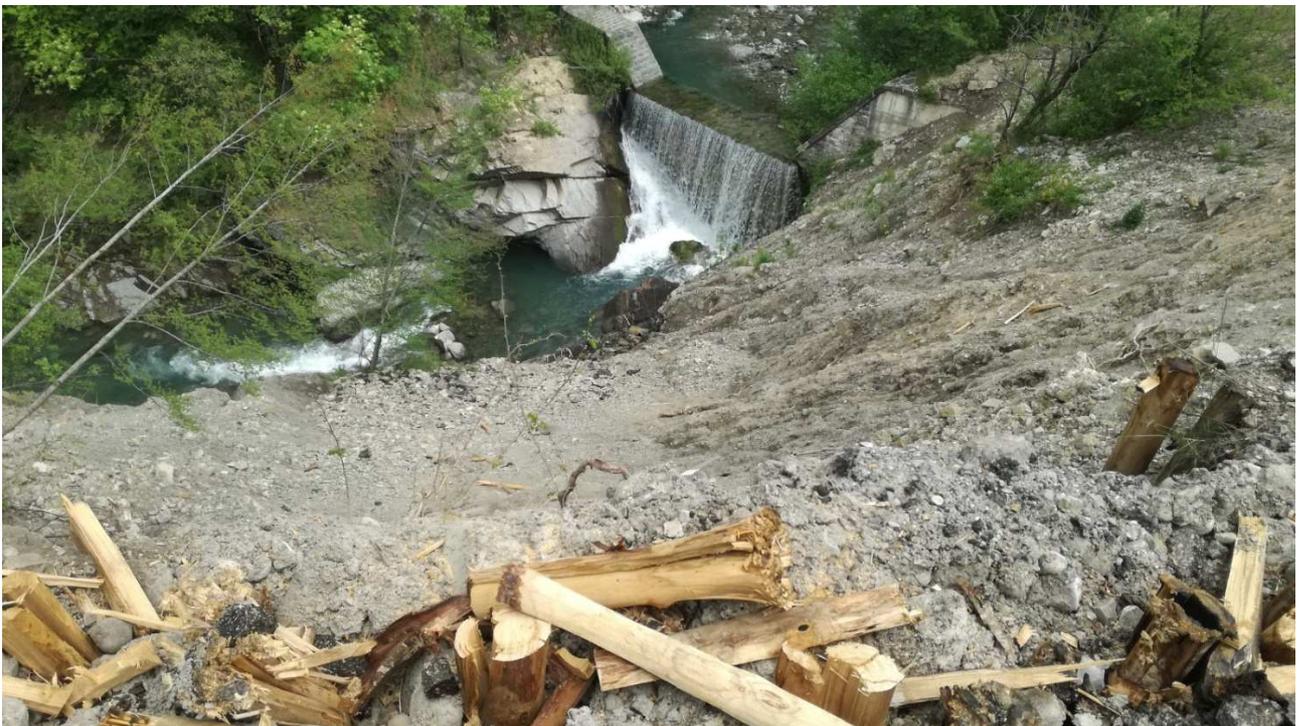
Foto 3- Particolare della scarpata di valle interessata dal dissesto.
