PROVINCIA DI REGGIO EMILIA

LAVORI DI CONSOLIDAMENTO DELLA SEDE STRADALE CAUSA MOVIMENTO FRANOSO SULLA SP. 9 AL Km. 20+200 NEL COMUNE DI VILLA MINOZZO

PROGETTO ESECUTIVO

RELAZIONE TECNICO-DESCRITTIVA E DOCUMENTAZIONE FOTOGRAFICA

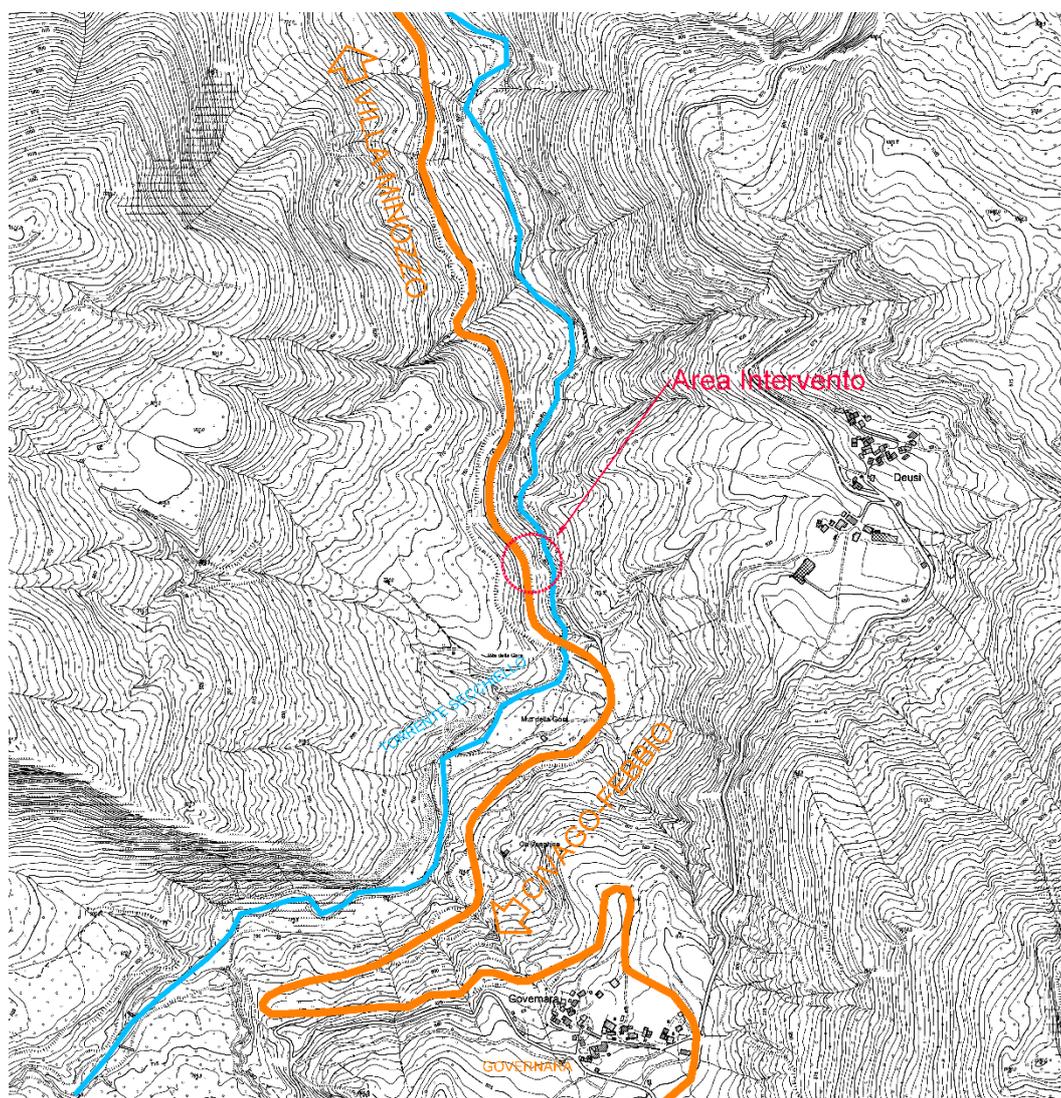
Figura 1 – Estratto di C.T.R. dell'area oggetto di intervento lungo la S.P.9 al km. 20+200.

Il dissesto avvenuto lungo la S.P. 9 "Delle Forbici" al km 20+200, in loc. Ponte della Gora, nel Comune di Villa-Minozzo, ricade all'interno dell'elemento N° 235062, delle basi C.T.R. E.R. in scala 1:5.000.

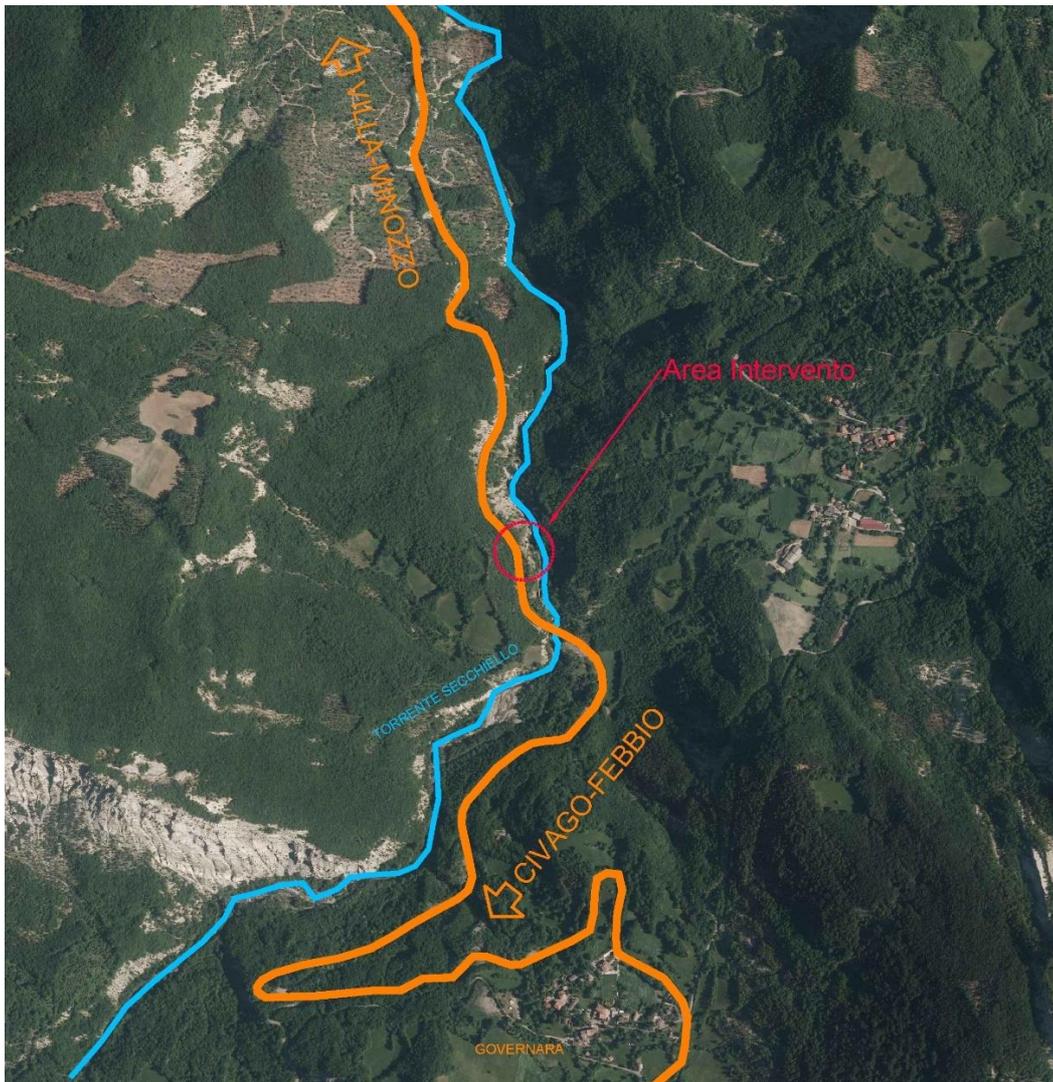
Figura 2– Vista dall'alto dell'area oggetto di intervento lungo la S.P.9 al km. 20+200.

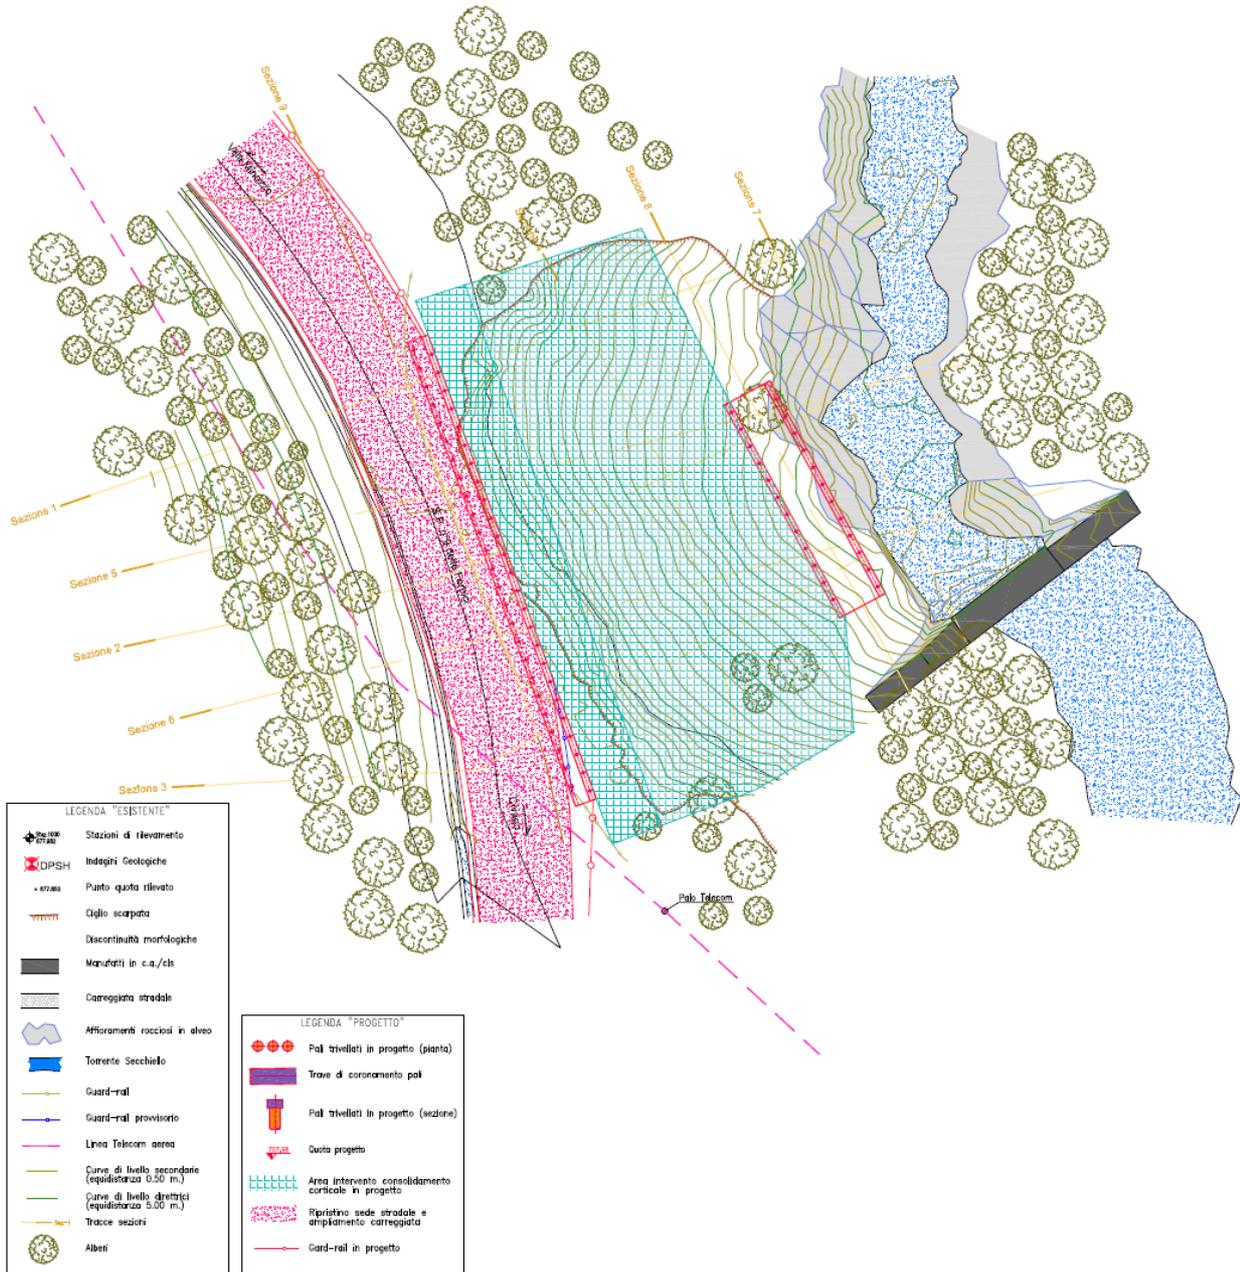
Figura 3 – Estratto della planimetria di intervento.

- Costruzione al piede della scarpata di valle, di un muro di sostegno a gravità di altezza massima pari a 4,00 m. di lunghezza complessiva di 18,75 m. con fondazione a platea armata su n. 24 micropali in c.a. di diametro 200mm armati con tubolare metallico diametro 88,9 x 8 e lunghezza 6,00 m. con interasse tra i pali di 1,50m e di 3,25 m tra le file;

- Rinforzo corticale di metà pendio (complementare all'intervento previsto nel "1° Stralcio") mediante chiodature a maglia quadrata di lato 3 metri da realizzare con barre in acciaio ad aderenza migliorata di diametro 30 mm di lunghezza pari a 3,00 metri cementate in foro, posa di biostuoia in fibra di cocco previa preparazione del terreno e idrosemina, posa di rete paramassi a maglia romboidale e posa delle funi in acciaio;

- Realizzazione di una trincea drenante a monte della paratia in progetto e scarico in alveo;
- Costruzione di una pista di accesso in massi ciclopici, necessaria per l'esecuzione in sicurezza della paratia di valle, per un volume di 460 mc circa e successiva rimozione degli stessi a conclusione delle lavorazioni previste;

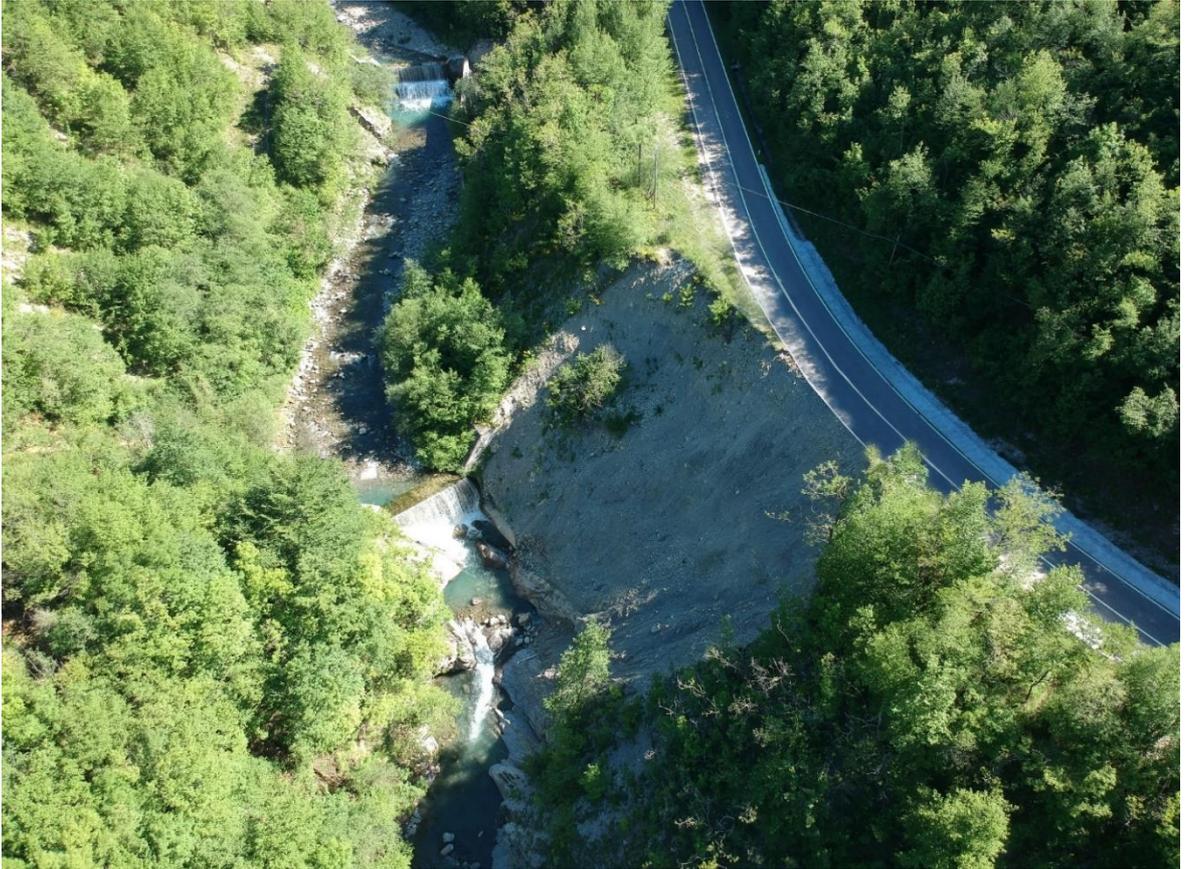
Foto 1 – Vista aerea della scarpata di valle interessata dal dissesto.

La S.P. 9 "Delle Forbici" al km. 20+200, nel Comune di Villa-Minozzo, è da tempo interessata da un movimento franoso, che coinvolge prevalentemente la scarpata di valle e parte della carreggiata stradale, in continua evoluzione. In particolare nei primi giorni del mese di marzo 2018, si è verificato il cedimento della scarpata di valle in sinistra idraulica del Torrente Secchiello, con parziale interessamento del piano viabile e a seguito degli eccezionali eventi meteorologici verificatisi nel mese di novembre 2019, detto dissesto si è aggravato, arrivando ad interessare metà carreggiata stradale, tale da istituire con apposita ordinanza un senso unico alternato a vista e la limitazione della velocità a 30 km/h;

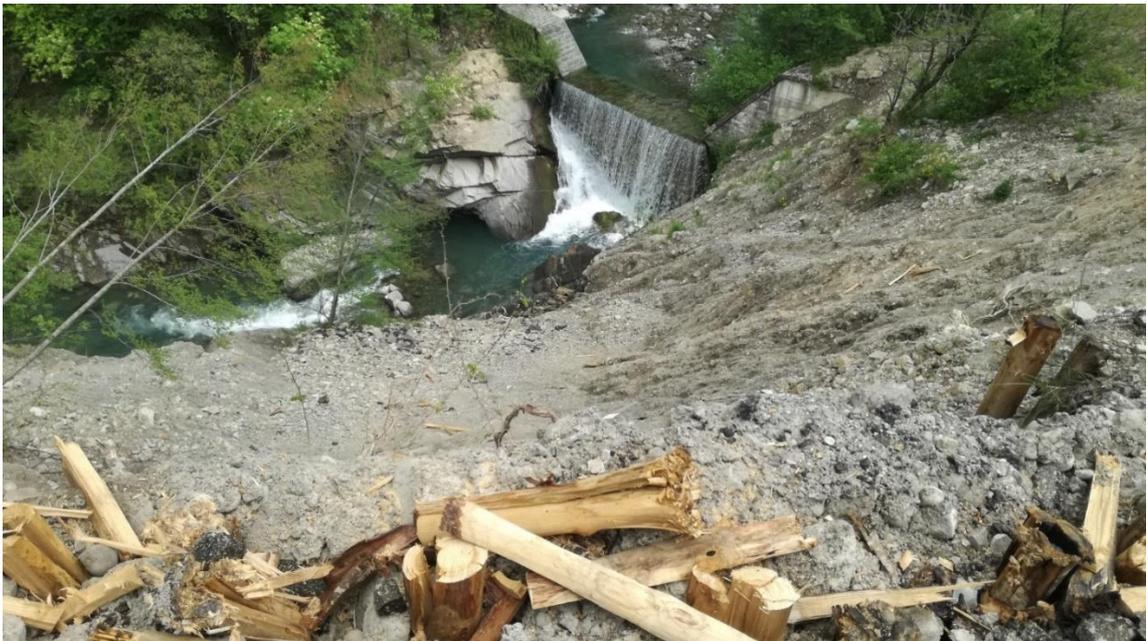
Foto 2- Particolare della scarpata di valle interessata dal dissesto.

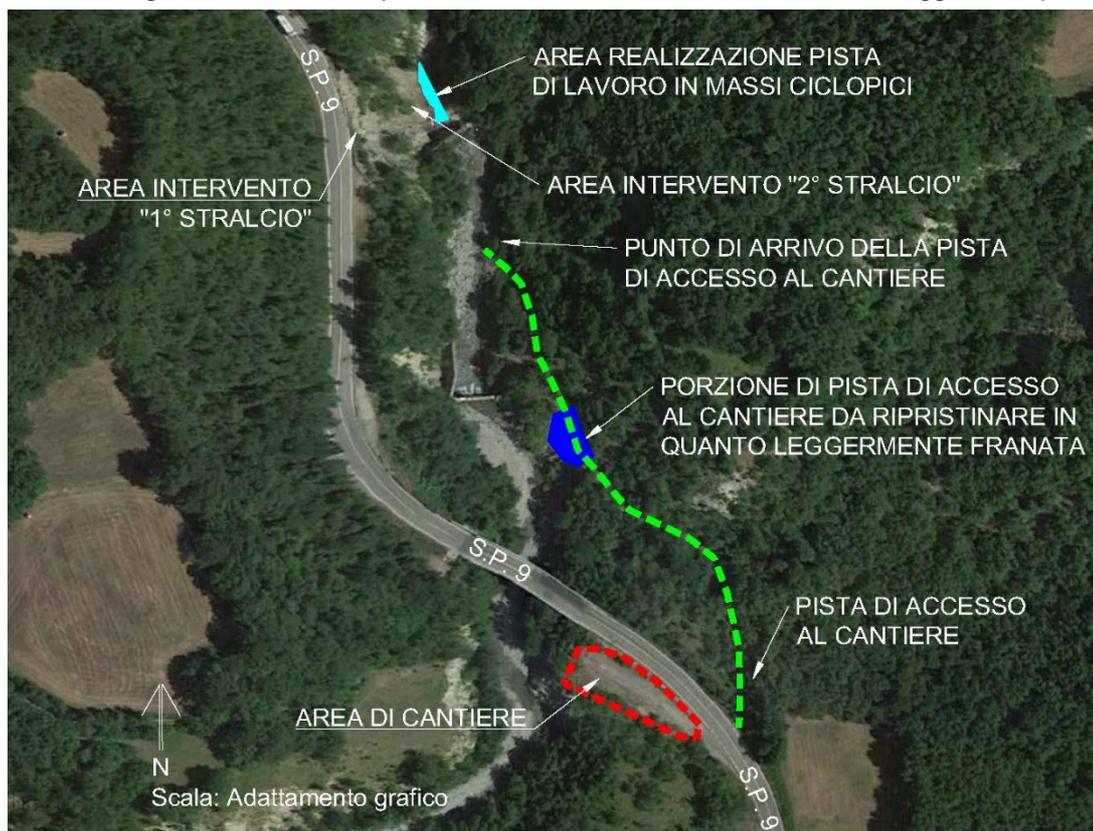
Foto 3- Immagine satellitare della pista di accesso all'area di cantiere esistente oggetto di ripristino.

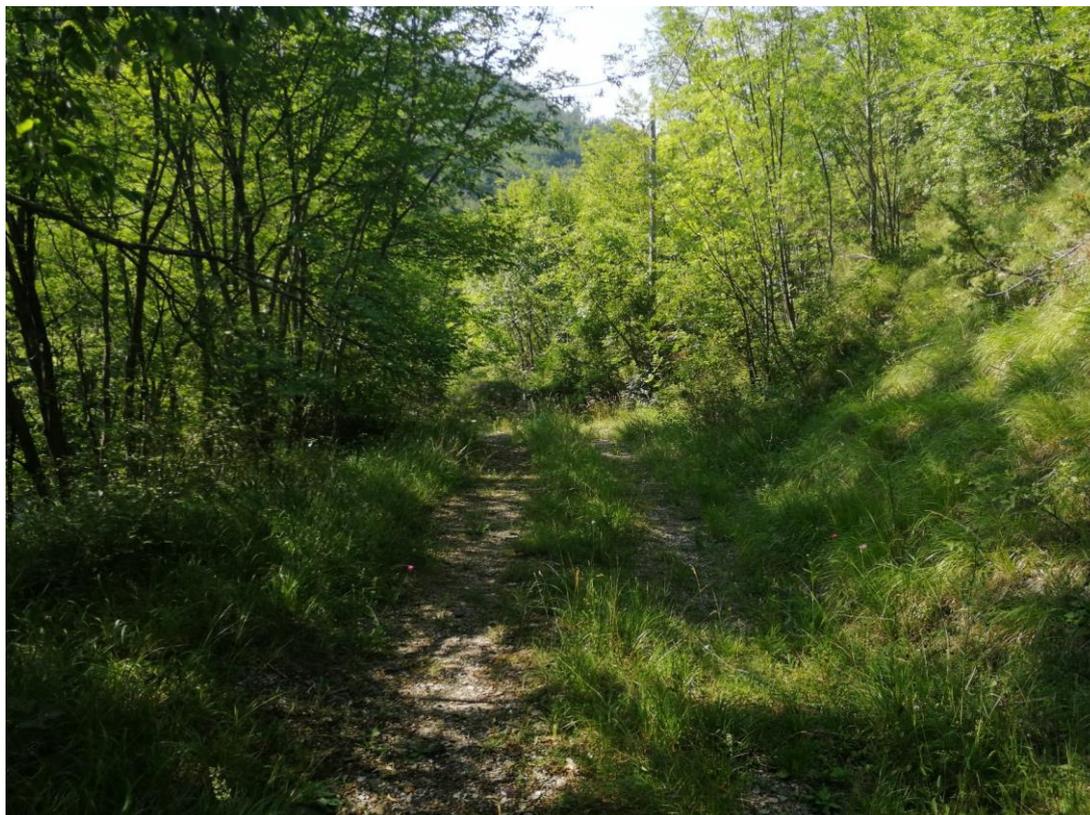
Foto 4- Particolare della pista di accesso all'area di cantiere esistente oggetto di ripristino.

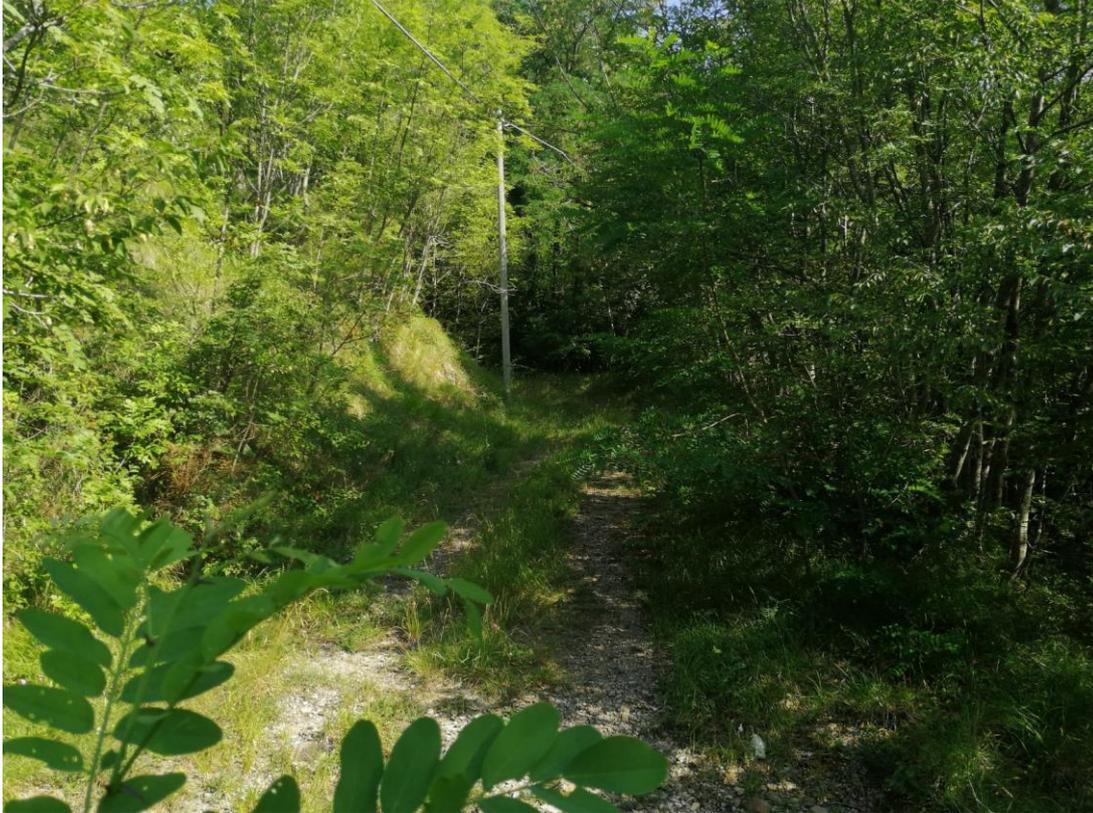
Foto 5- Particolare della pista di accesso all'area di cantiere esistente oggetto di ripristino.

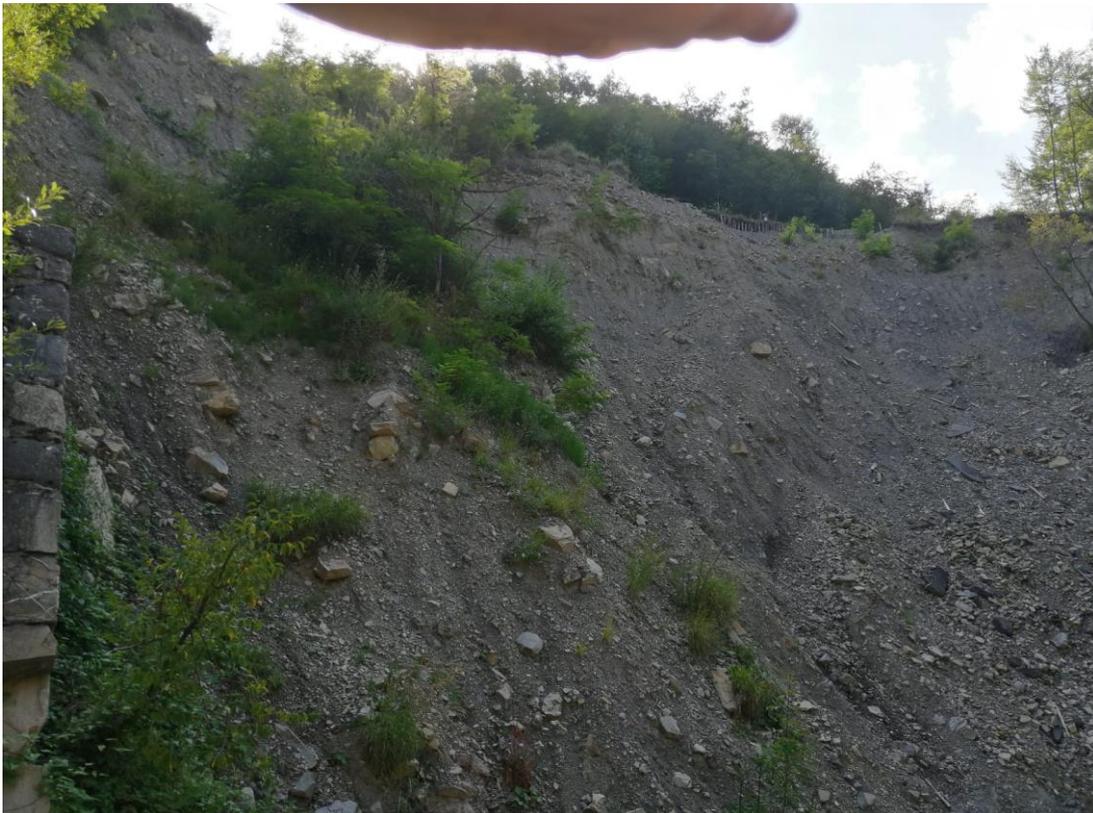
Foto 6- Particolare della scarpata ripresa dal greto del torrente.

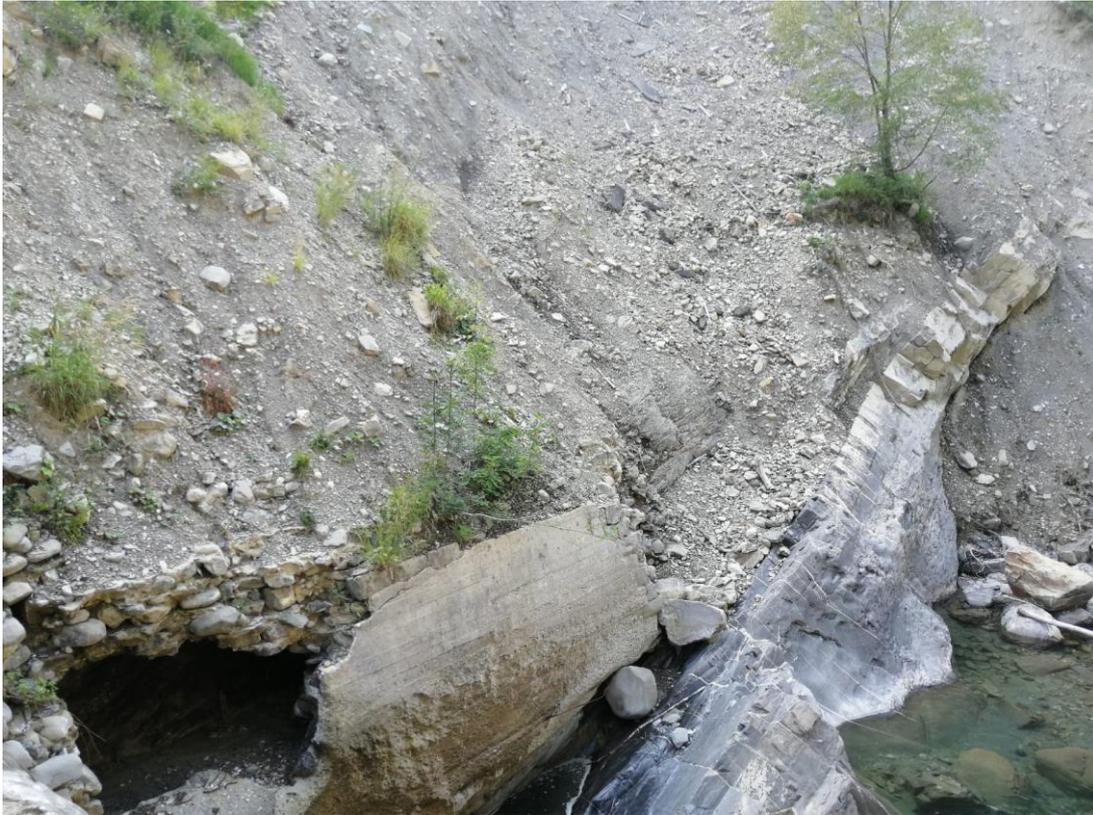
Foto 7 - Particolare dei manufatti a lato dell'area oggetto di intervento.
