INTERVENTO PER LA REALIZZAZIONE DI OPERA DI SOSTEGNO A VALLE DELLA SEDE STRADALE SULLA SP 76 AL KM 1+600 NEL COMUNE DI CARPINETI

PROGETTO ESECUTIVO

RELAZIONE DESCRITTIVA E DOCUMENTAZIONE FOTOGRAFICA

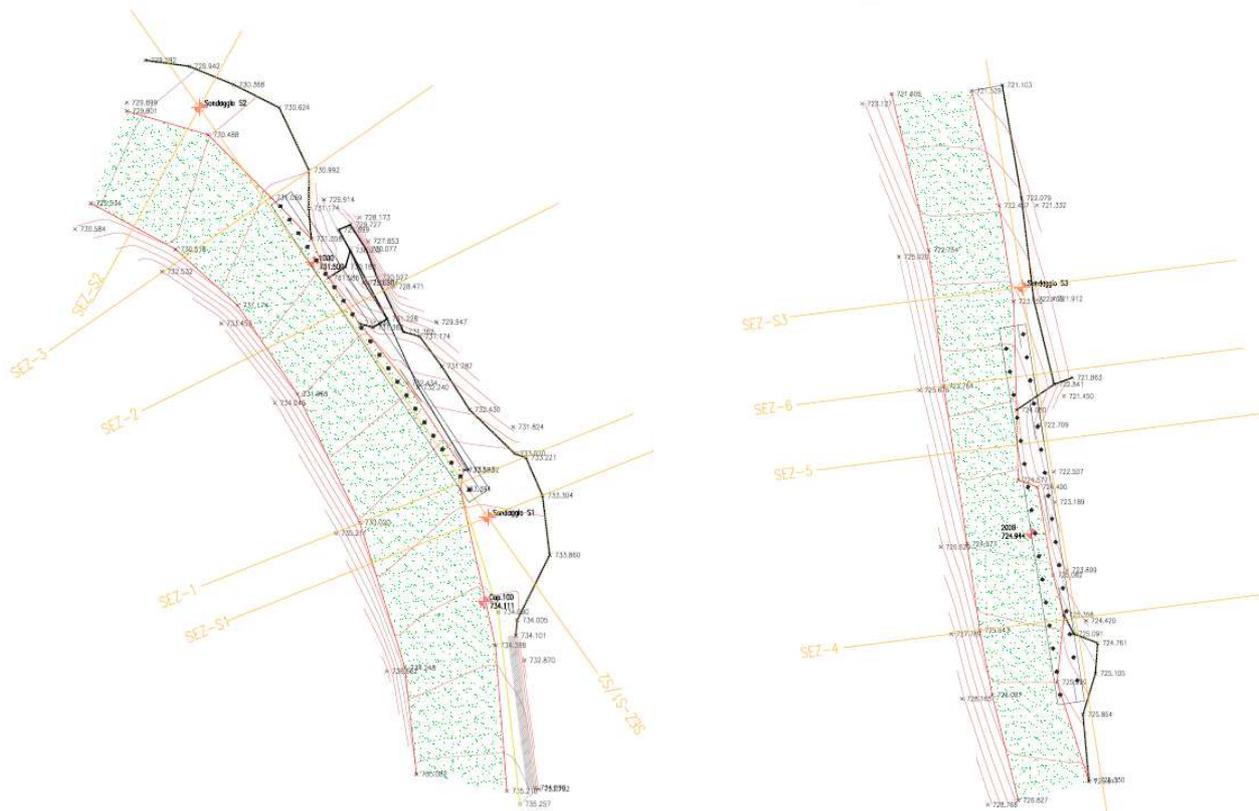
Figura 3 - Estratto della planimetria di intervento.

PLANIMETRIA MONTE

PLANIMETRIA VALLE

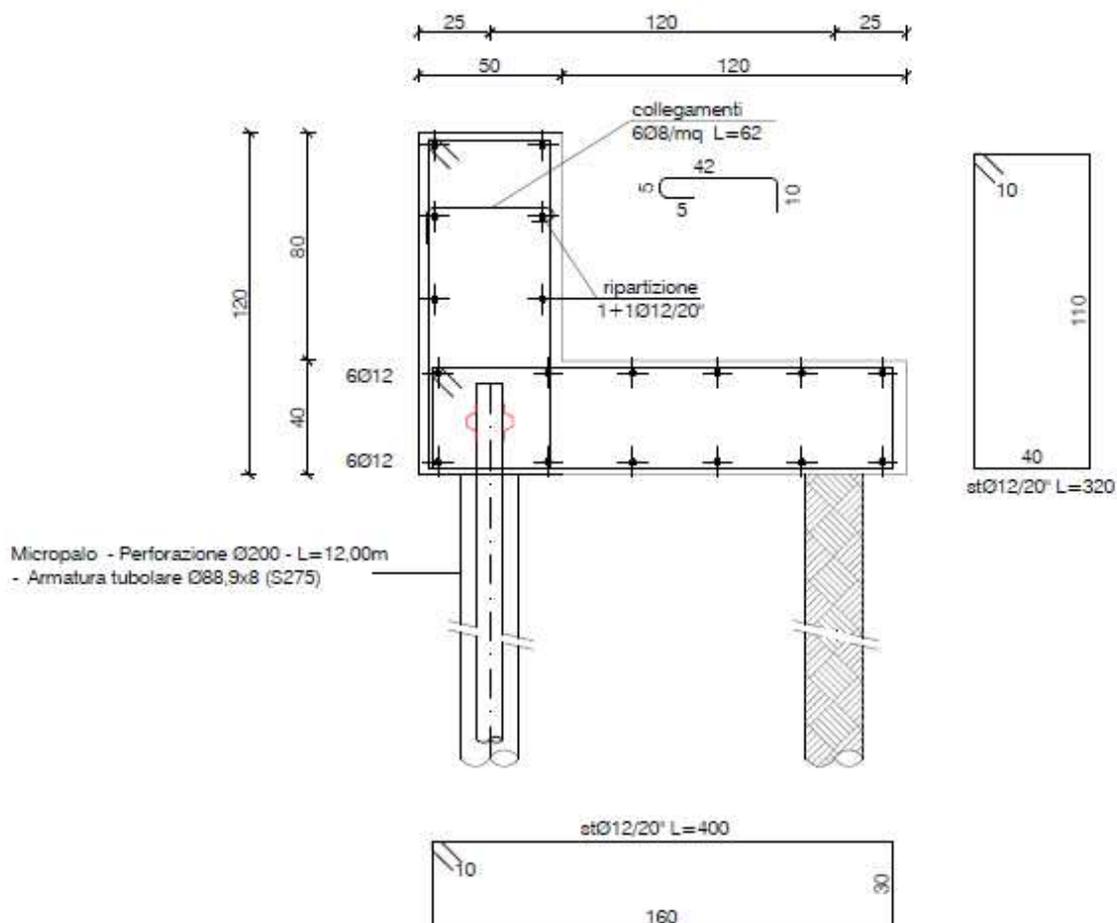
SEZIONE A-A
scala 1:20

Figura 5 – Sezione tipo dell'opera di consolidamento di valle.

- realizzazione di un’opera di presidio sulla banchina stradale costituita da un cordolo in c.a. fondato su micropali trivellati e con tiranti passivi a barre nella parte di monte (cfr. Figura 4);
- realizzazione di un’opera di presidio sulla banchina stradale costituita da un cordolo in c.a. fondato su micropali trivellati nella parte di valle (cfr. Figura 5);

La messa in sicurezza prevede la realizzazione di opere geotecniche di presidio alla strada esistente. Nello specifico verrà realizzata a valle della strada per uno sviluppo di 24,50 m circa, un'opera di sostegno in c.a. al "L" con larghezza massima pari a 1,70m e altezza pari a 1,20m, fondata su n°32 micropali trivellati di diametro pari a 200 armati con tubolare metallico diam. 88,9x8 e lunghezza complessiva pari a 12m, disposti su due file a quinconce con interasse tra i pali pari a 1,50m e di 1,20 tra le file. La profondità è tale da intercettare strati con buone caratteristiche meccaniche (Substrato da -10,00m da piano strada).

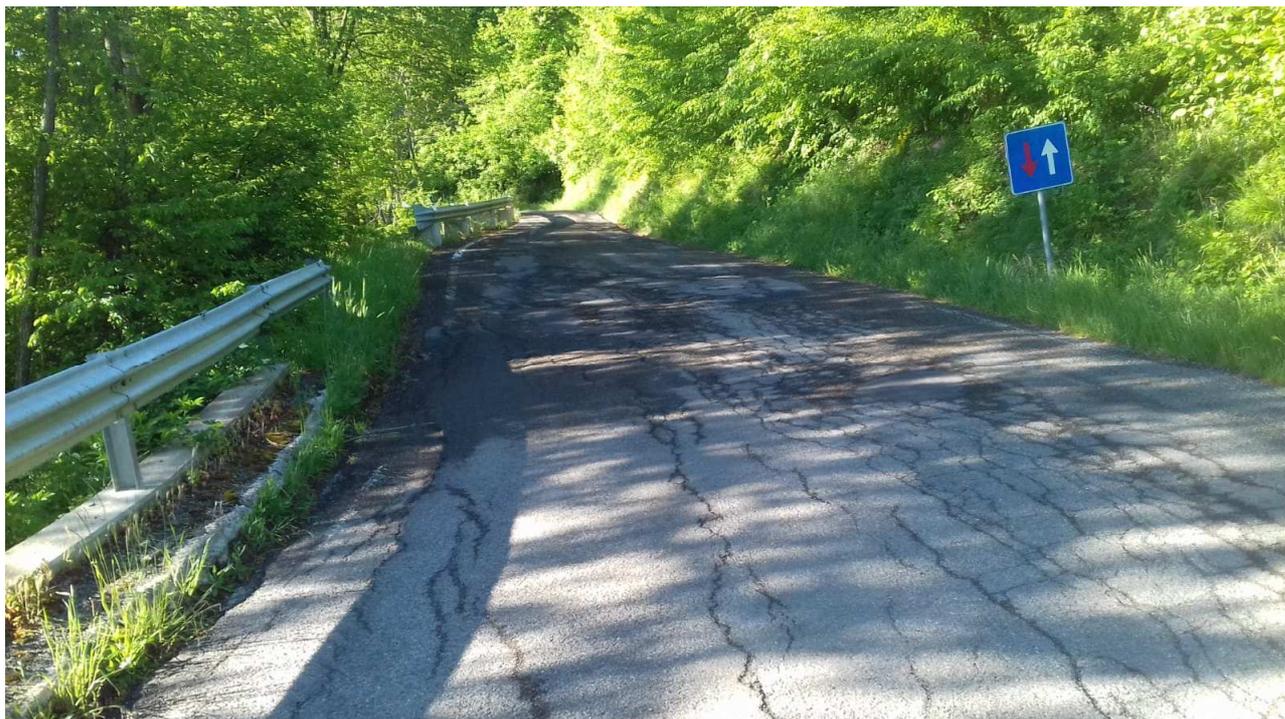
Foto 1 – Vista da valle del tratto di strada interessata dal dissesto con la segnaletica di senso unico alternato.

La S.P. 76 nei pressi del Castello di Carpineti al km. 1+600 (cfr. Figura 1 e Figura 2), nel Comune di Carpineti, interessata da due movimenti franosi, distanti tra loro poche decine di metri, che coinvolgono prevalentemente la scarpata di valle e parte della carreggiata stradale. Per permettere il transito dei veicoli in sicurezza è stato istituito un senso unico alternato a vista con limitazione della velocità a 30 km/h.

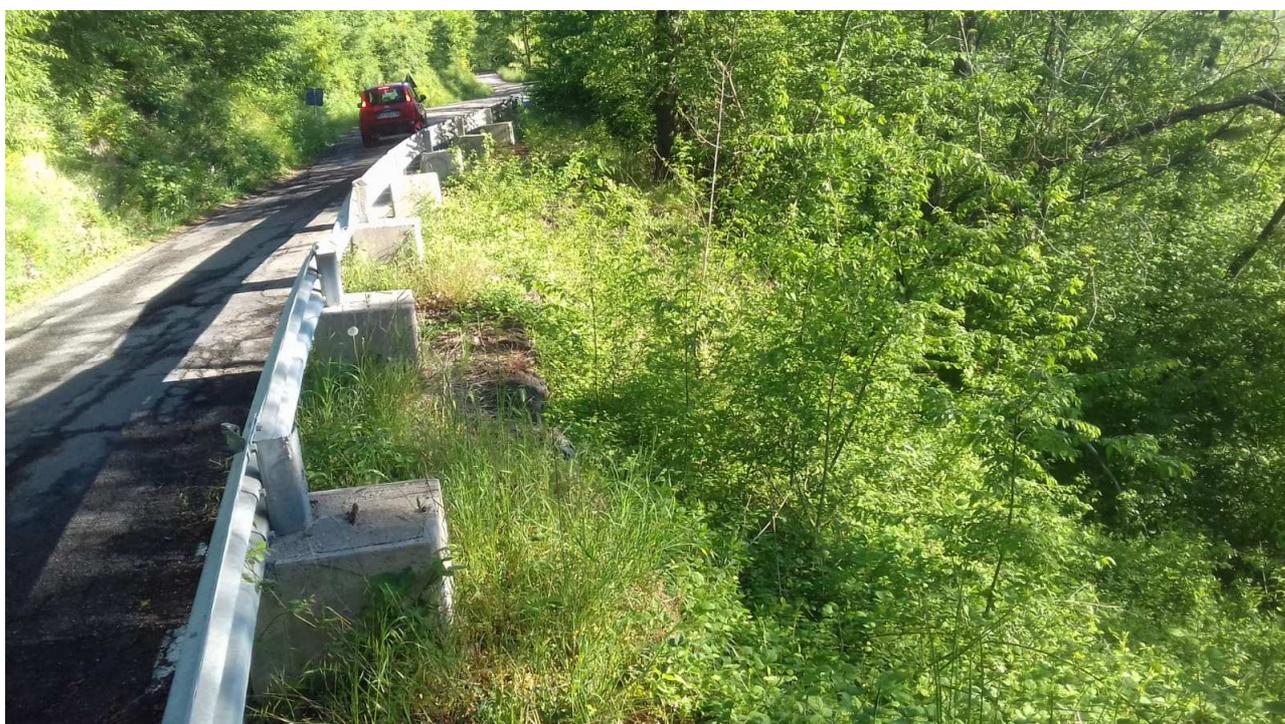
Foto 2 – Vista della scarpata in dissesto, con interessamento parziale della carreggiata stradale, della porzione del dissesto di valle.

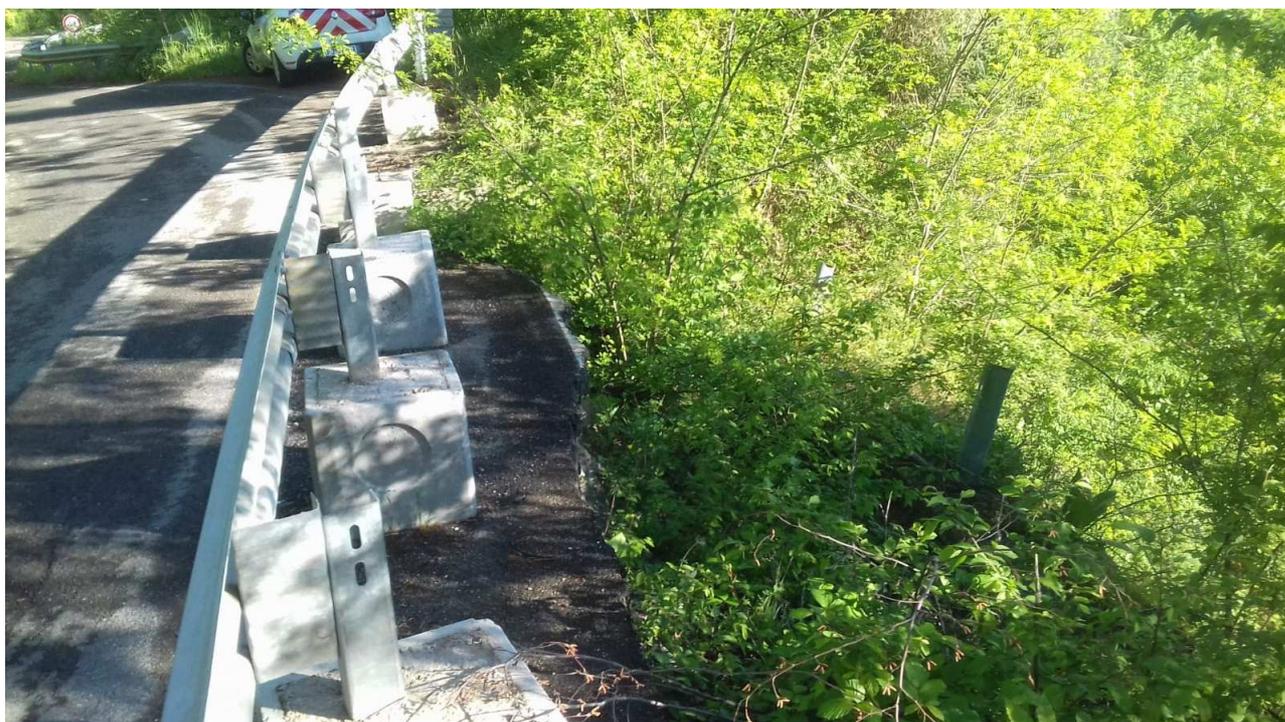
Foto 3 – Vista della scarpata in dissesto, con interessamento parziale della carreggiata stradale, della porzione del dissesto di monte.

Il movimento gravitativo al Km. 1+600 della SP. 76 nel Comune di Carpineti (RE), risulta ubicato a valle della porzione di strada sopra indicata per una porzione pari a circa 15 (nicchia di distacco) limitatamente alla sola corsia più a valle causata verosimilmente dalle forti pendenze in gioco del pendio stesso. Nulla fa pensare ad un movimento più ampio che interessa anche la porzione di monte in quanto non sono presenti segnali indicanti problematiche in tal senso (fenomeni di richiamo, fessurazioni in strada, movimenti del pendio di monte, ecc.).

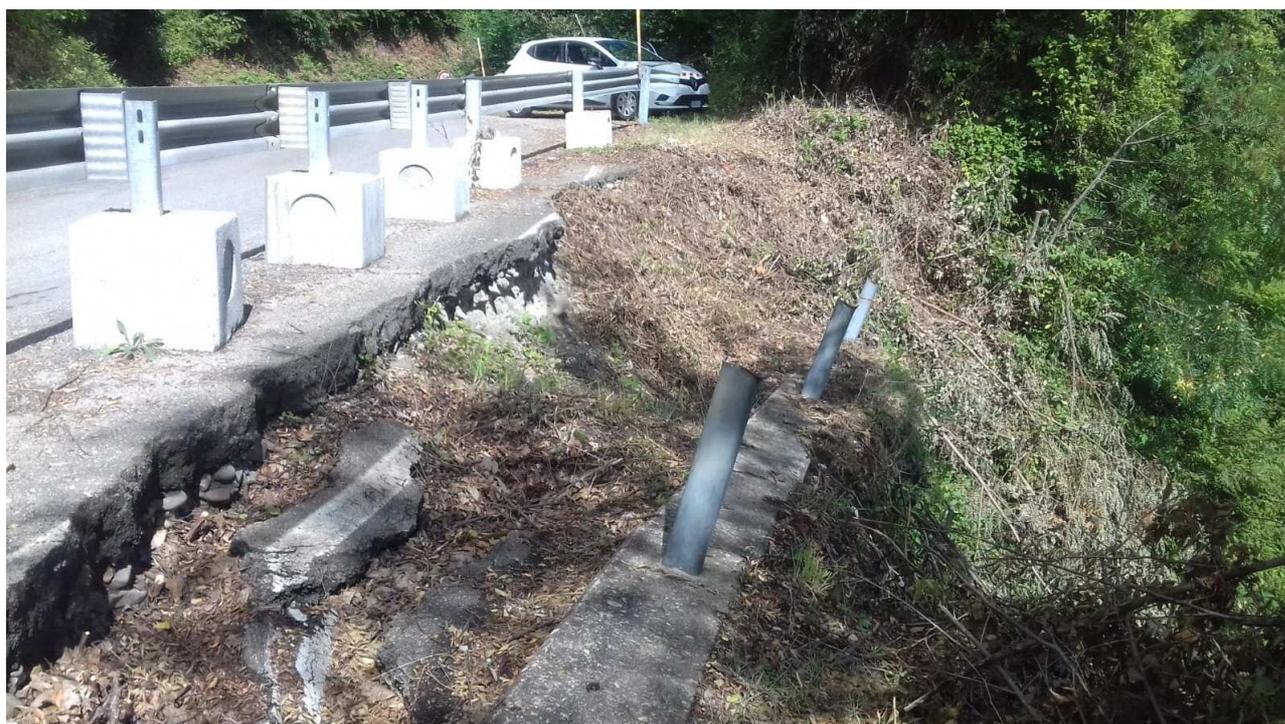
Foto 4 – Particolare del cedimento dei manufatti esistenti, nella porzione del dissesto di monte.
