PROVINCIA DI REGGIO EMILIA
SERVIZIO INFRASTRUTTURE, MOBILITA' SOSTENIBILE E PATRIMONIO
U.O. PREVENZIONE E GESTIONE DEL DISSESTO IDROGEOLOGICO

**MESSA IN SICUREZZA DI VARI TRATTI
DELLA SP 15 DAL KM 7+500 AL KM 7+900
MEDIANTE POSA DI BARRIERE STRADALI
E RIPRISTINO MURI DI SOSTEGNO IN CEMENTO**

PROGETTO ESECUTIVO
RELAZIONE GENERALE E FOTOGRAFICA

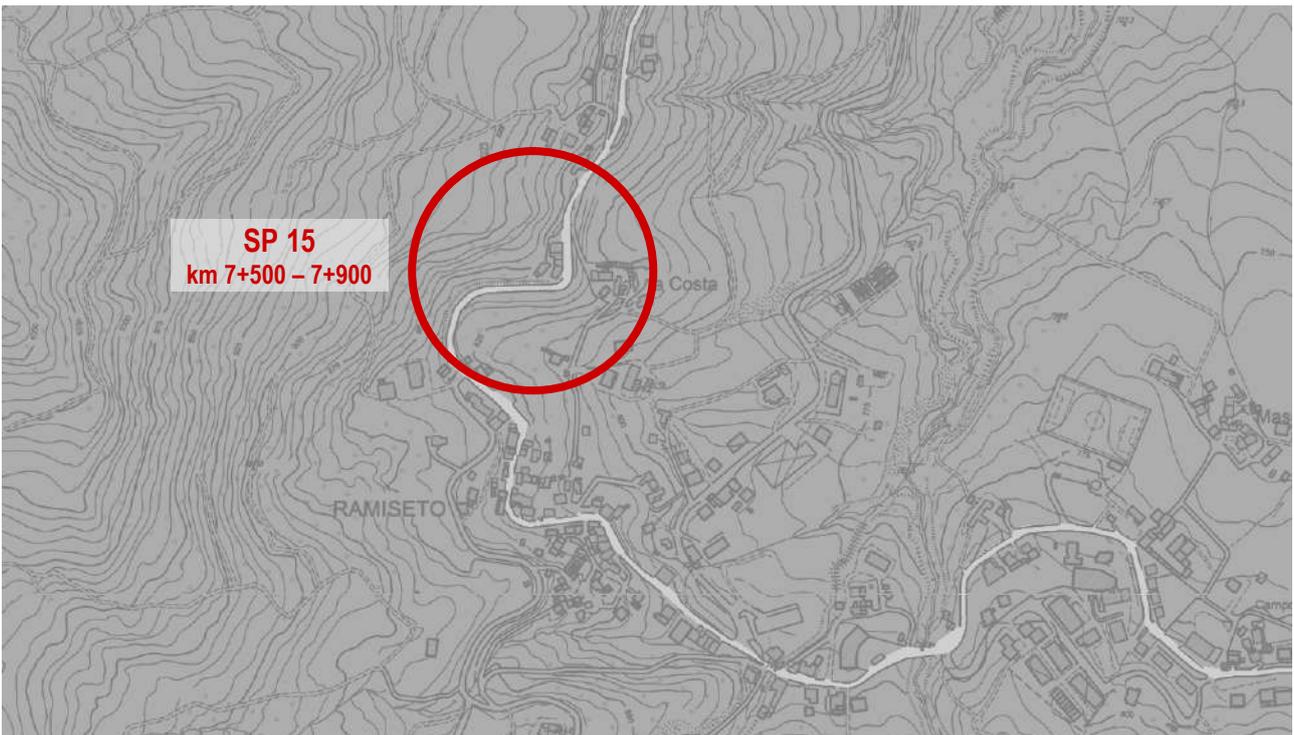
Figura 2 - Carta Tecnica Regionale (CTR) con individuazione dell'area oggetto di intervento lungo la SP 15

La Strada Provinciale 15 è classificata di categoria F secondo il D.Lgs. 285/1992. Il tratto stradale oggetto di intervento, come visibile in Figura 1, Figura 2, Figura 3, ricade in ambito urbano, si snoda a mezzacosta in territorio montano, sul versante esposto in direzione est, ad una quota altimetrica indicativa di 850 metri s.l.m, ed appartiene al patrimonio stradale provinciale individuato ai fogli 28 e 29 del catasto del Comune di Ventasso – sezione D (Ramiseto).

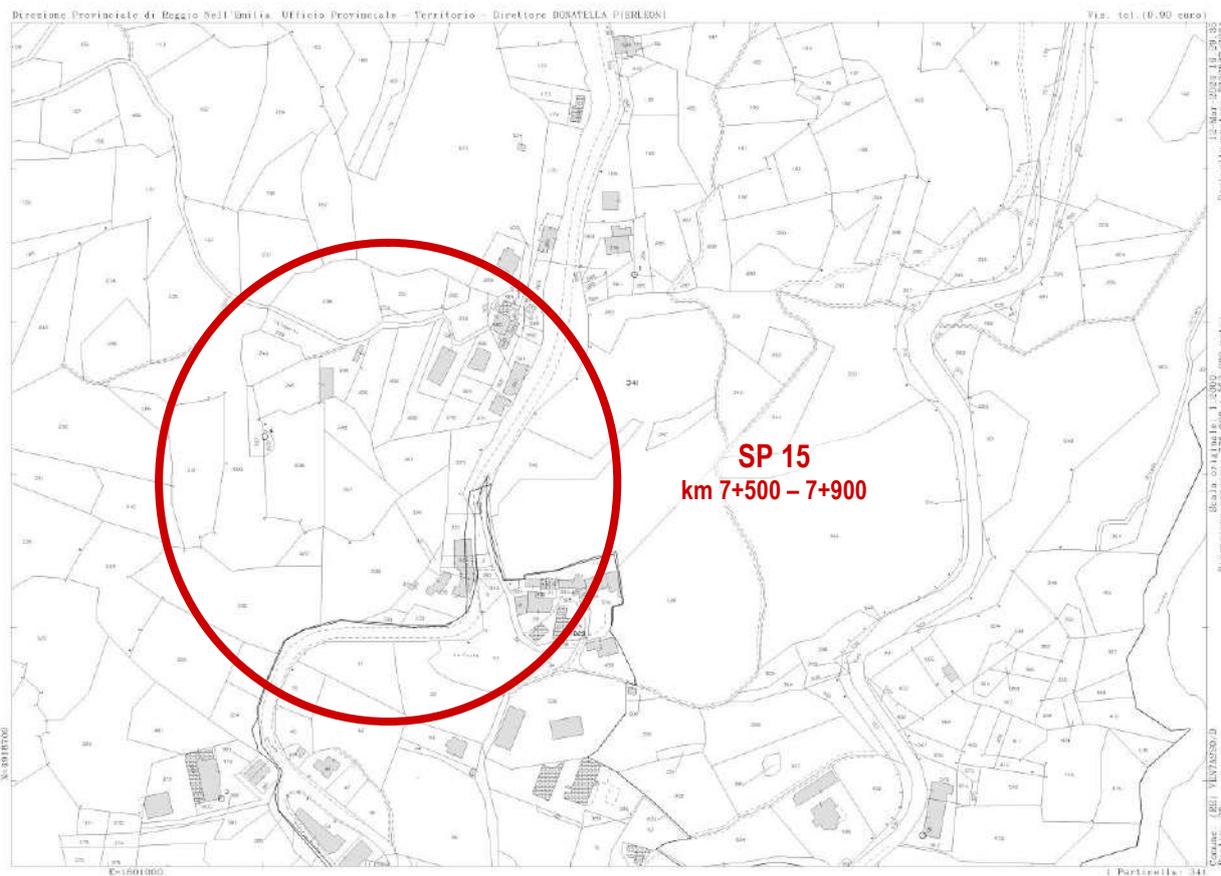
Figura 3 - Carta catastale del comune di Ventasso - sezione D (Ramiset), Fig. 28 e 29, con individuazione dell'area oggetto di intervento

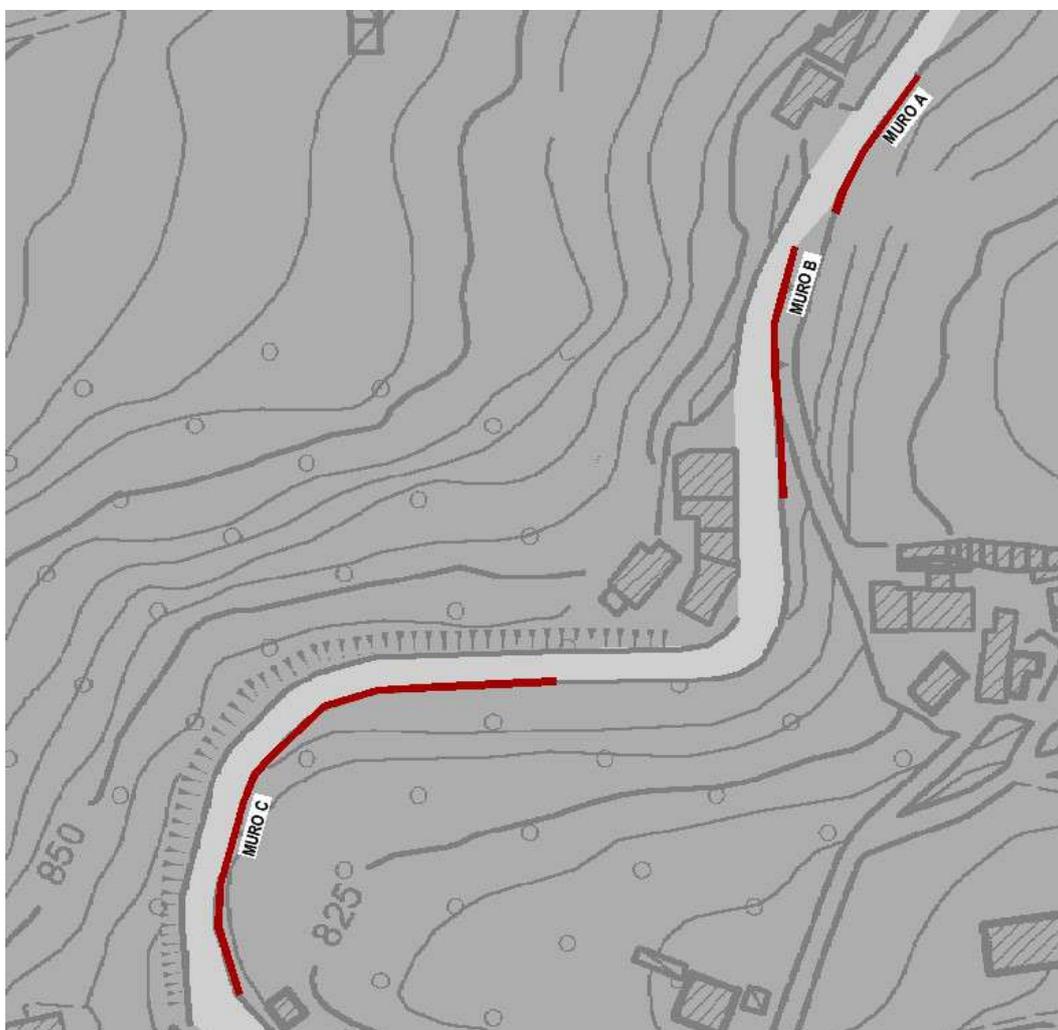
Figura 4 - CTR con individuazione dei tre muri di valle oggetto di intervento

- I tre muri di sostegno a gravità in calcestruzzo individuati in Figura 4 presentano un avanzato stato di erosione superficiale dovuto ad agenti atmosferici ed all'azione del sale disgelante depositatosi a seguito dei cicli invernali di spargimento sale anti-gelo lungo la strada; l'erosione riguarda l'intera superficie esterna dei muri ed ha determinato la riduzione dello spessore strutturale dell'ordine di 5-10 cm medi, perdita della planarità, disgregazione del materiale e perdita di coesione tra gli aggregati ed il conglomerato con distacco e caduta di materiale; lungo tutta la lunghezza dei muri il degrado ha interessato anche il cordolo sommitale, comportando erosione del calcestruzzo in corrispondenza dei punti di infissione dei piantoni della barriera stradale, compromettendone la stabilità;

- lungo il muro individuato come muro B sono affiancati o ancorati mediante staffatura tre pali di pubblica illuminazione comunale, dei quali due risultano a distanza troppo ridotta dalla barriera stradale, compromettendone il corretto comportamento in caso d'urto e comportando riduzione della sicurezza per la circolazione veicolare; anche lungo il muro individuato come muro C sono ancorati diversi pali di pubblica illuminazione a distanza ridotta dal muro e dalla barriera stradale;
- la pavimentazione stradale presenta un abbassamento sulla corsia esterna e risulta danneggiata superficialmente con depressioni locali di basso grado, fessurazioni longitudinali e ramificate, e disgregazione dei margini.

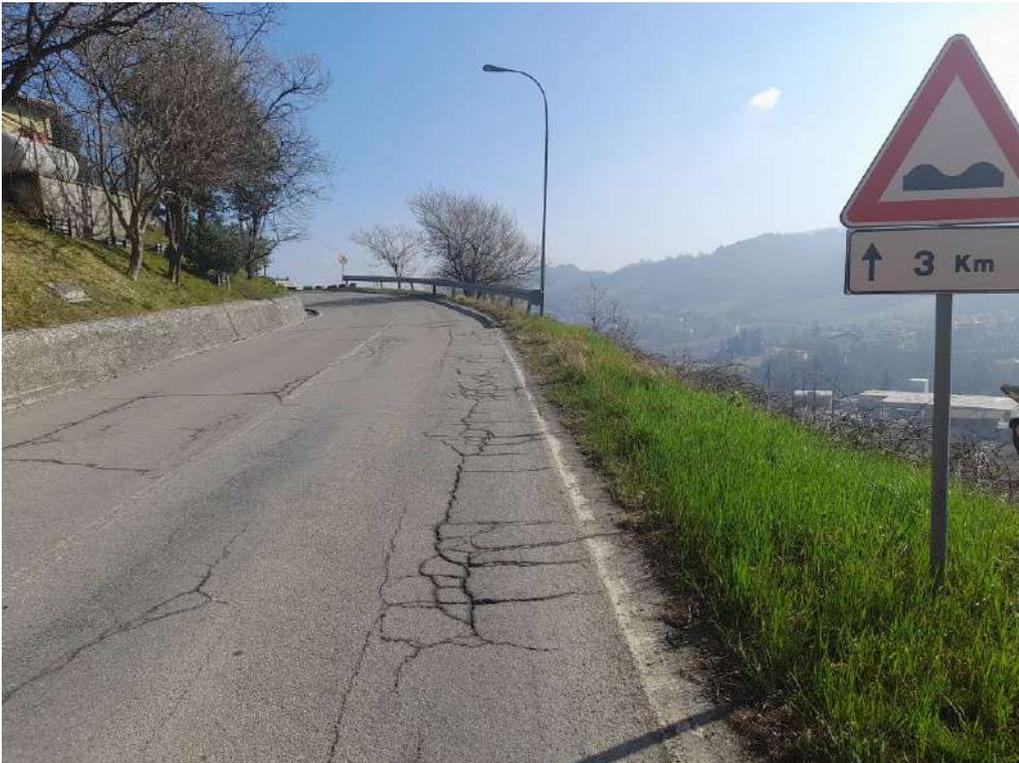
Foto 1 – vista del tratto stradale oggetto di intervento e dei degradi della pavimentazione stradale

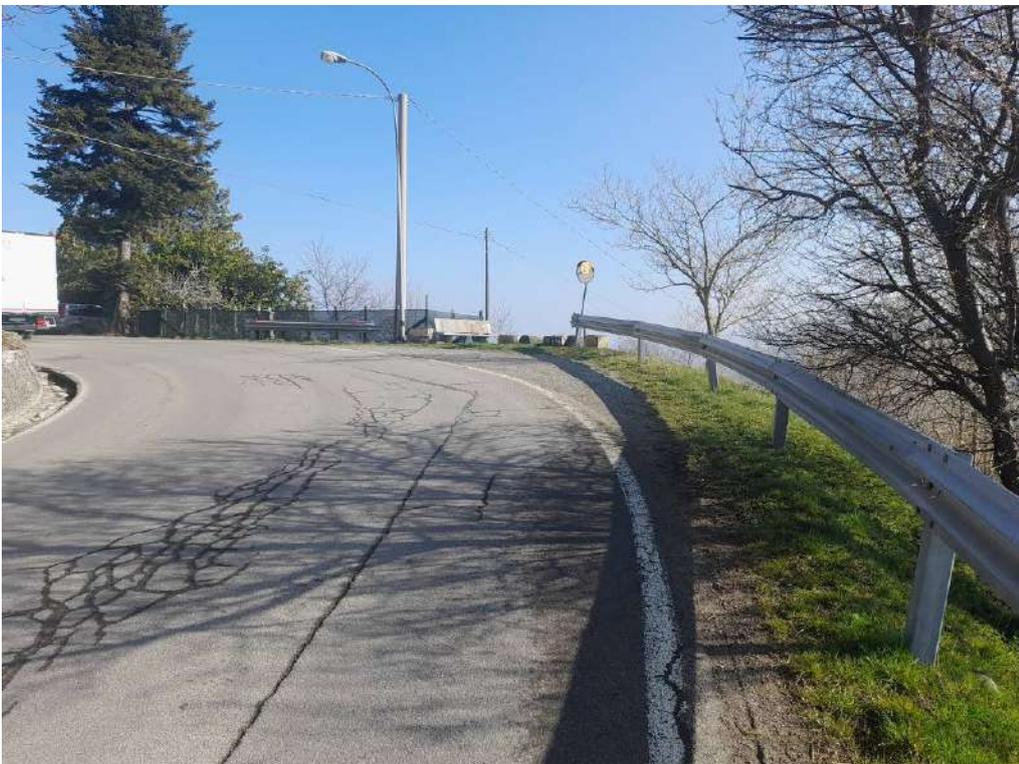
Foto 2 - vista del tratto stradale oggetto di intervento, dei degradi della pavimentazione stradale e dei sistemi di ritenuta discontinui esistenti

- i sistemi di ritenuta esistenti (barriere stradali, di tipo bordo ponte e bordo laterale) si presentano discontinui, danneggiati e non rispondenti alla normativa vigente; nessun tratto di barriera risulta certificato né ha lunghezza minima certificabile; nell'ambito di un recente intervento urgente di

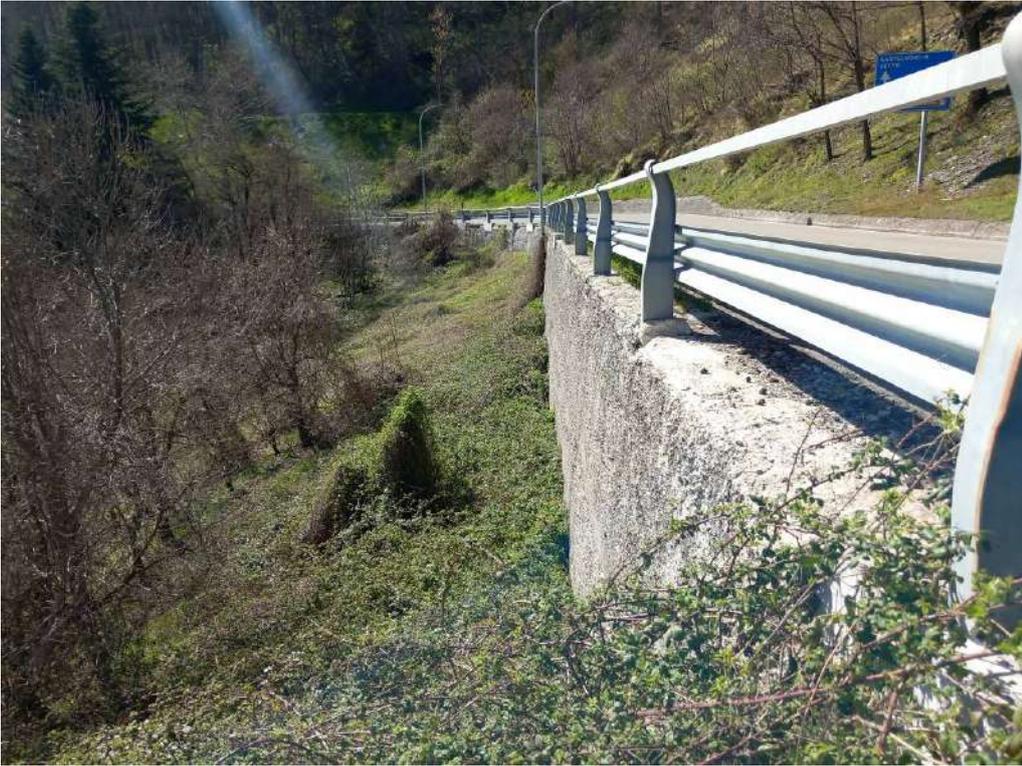
Foto 3 - vista della barriera stradale su muro C, del degrado del muro e del cordolo sommitale, dei pali di pubblica illuminazione

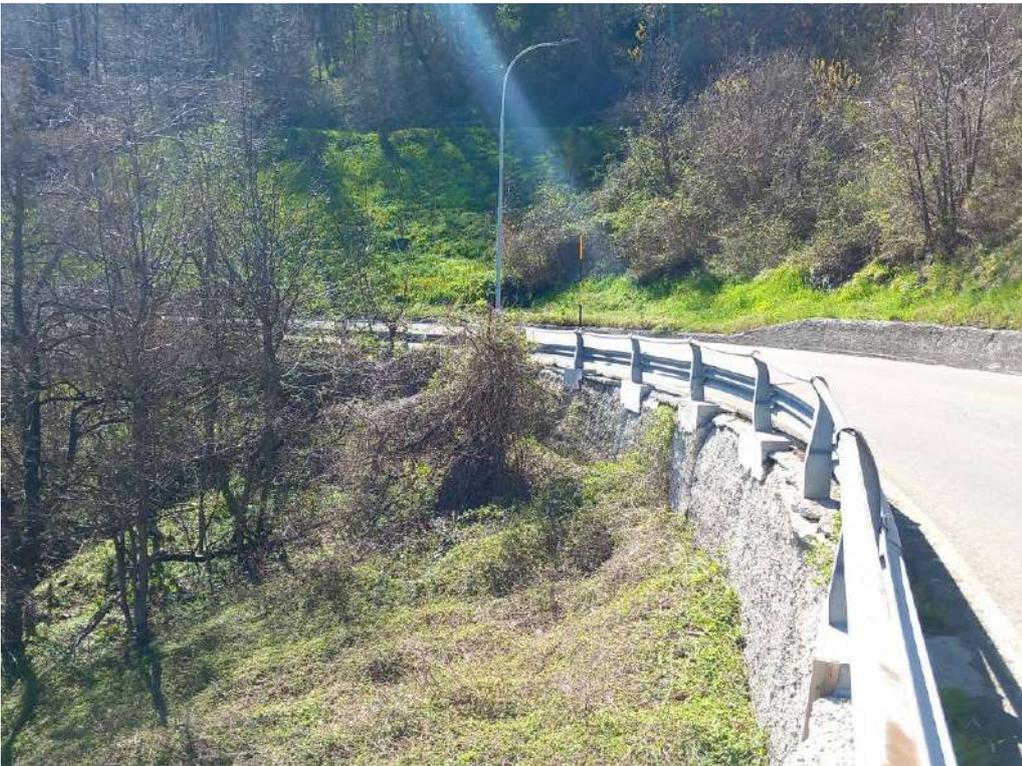
Foto 4 - vista della barriera stradale su muro C, del degrado del muro e del cordolo sommitale, dei pali di pubblica illuminazione

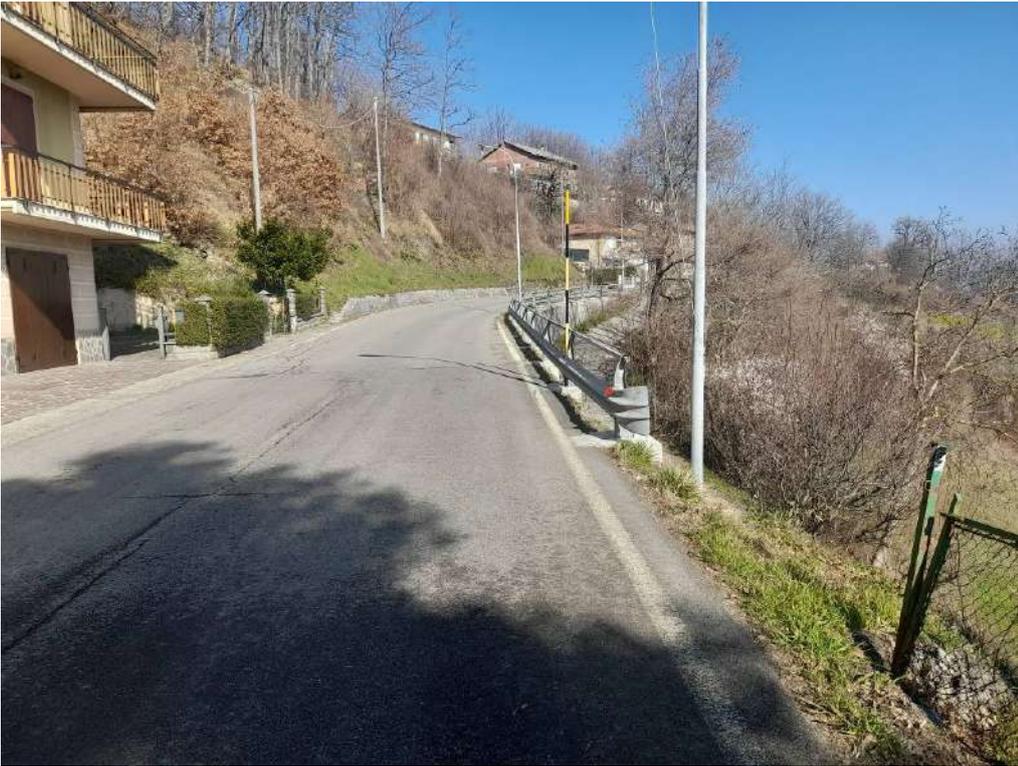
Foto 5 - vista della barriera stradale su muro B, del cordolo sommitale del muro e dei pali di pubblica illuminazione

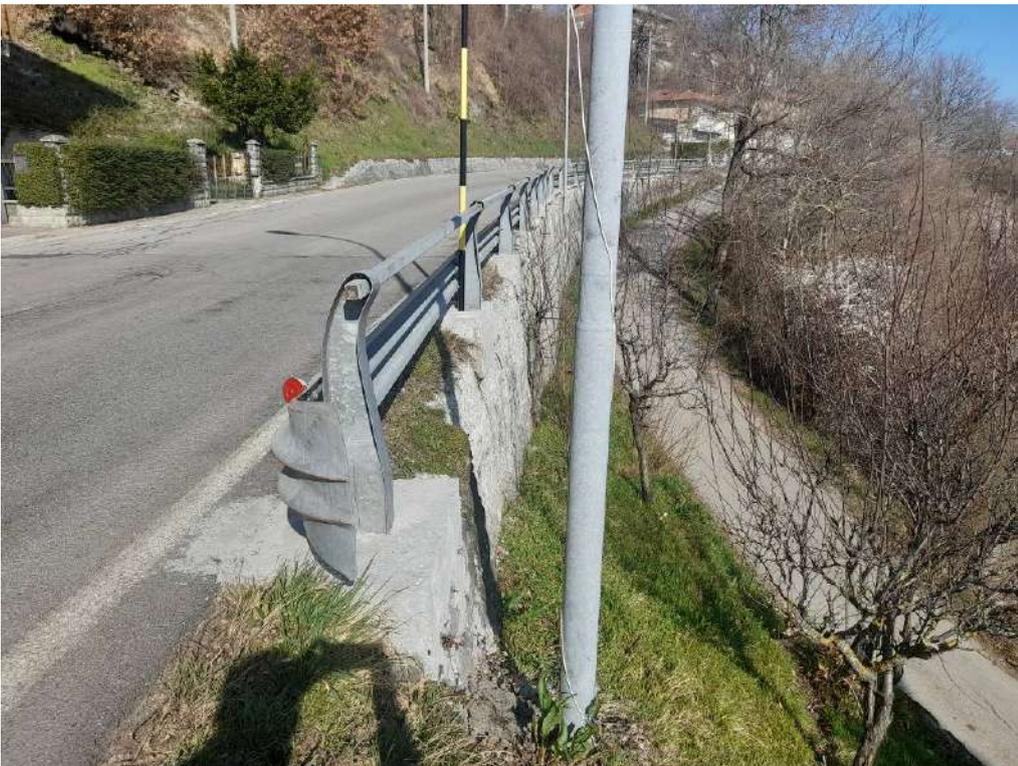
Foto 6 - vista della barriera stradale su muro B, del degrado del muro e del cordolo sommitale, dei pali di pubblica illuminazione

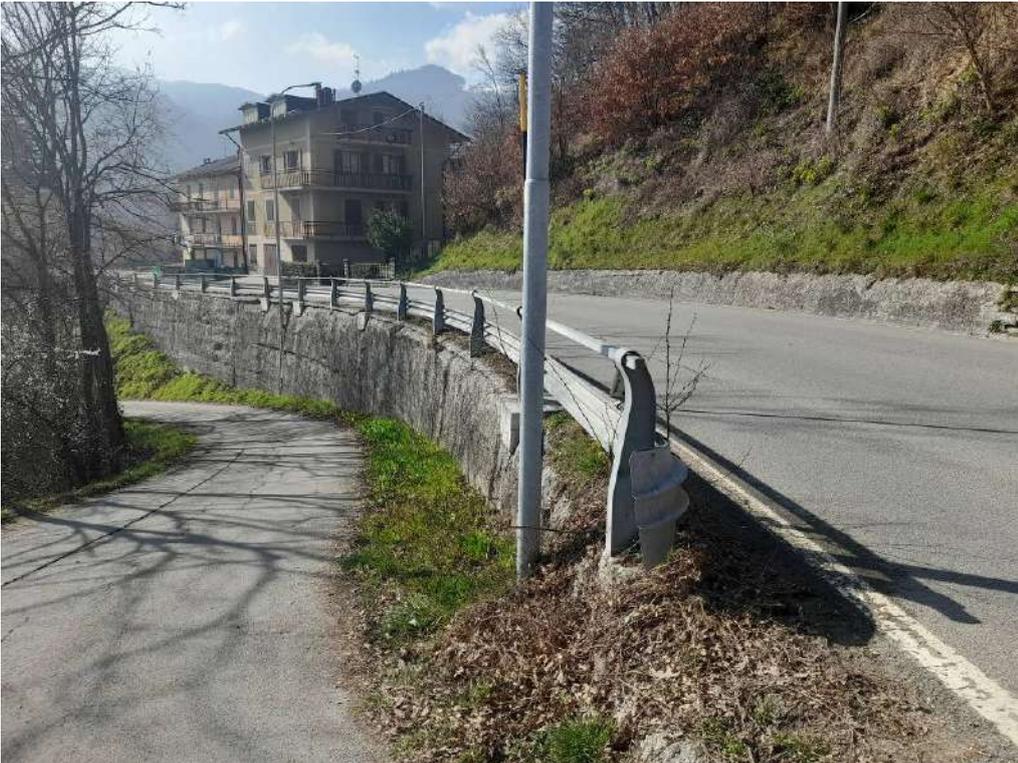
Foto 7 - vista della barriera stradale su muro B, del degrado del muro e del cordolo sommitale, dei pali di pubblica illuminazione

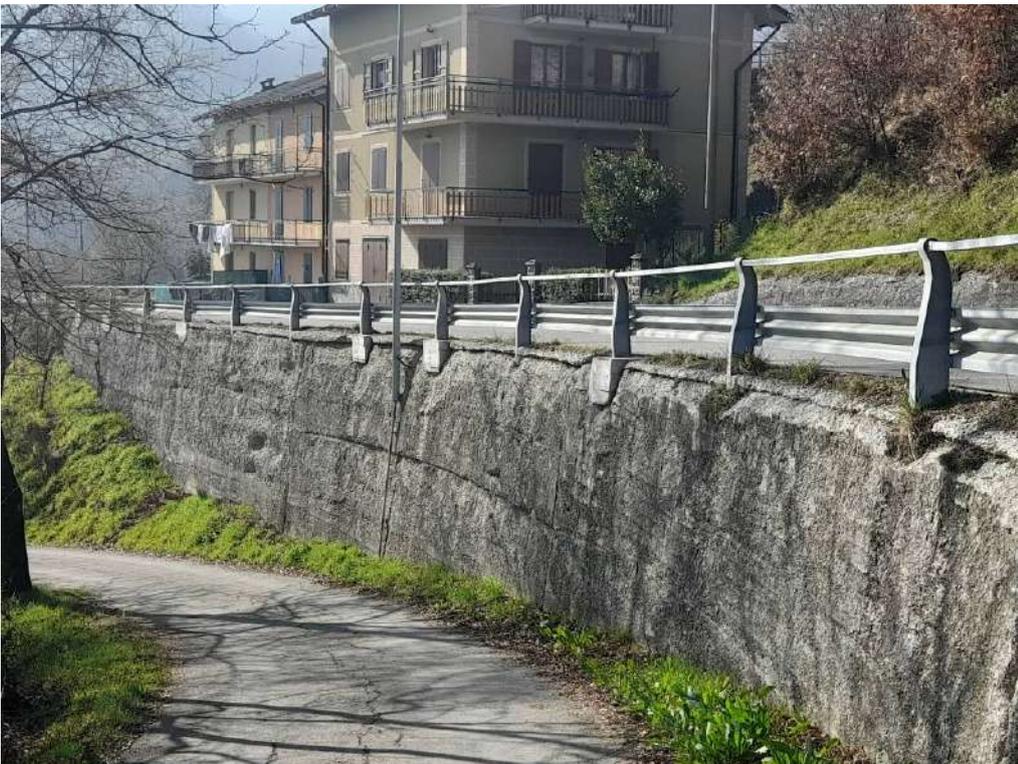
Foto 8 - vista dell'erosione superficiale del muro B e del cordolo sommitale, dei pali di pubblica illuminazione

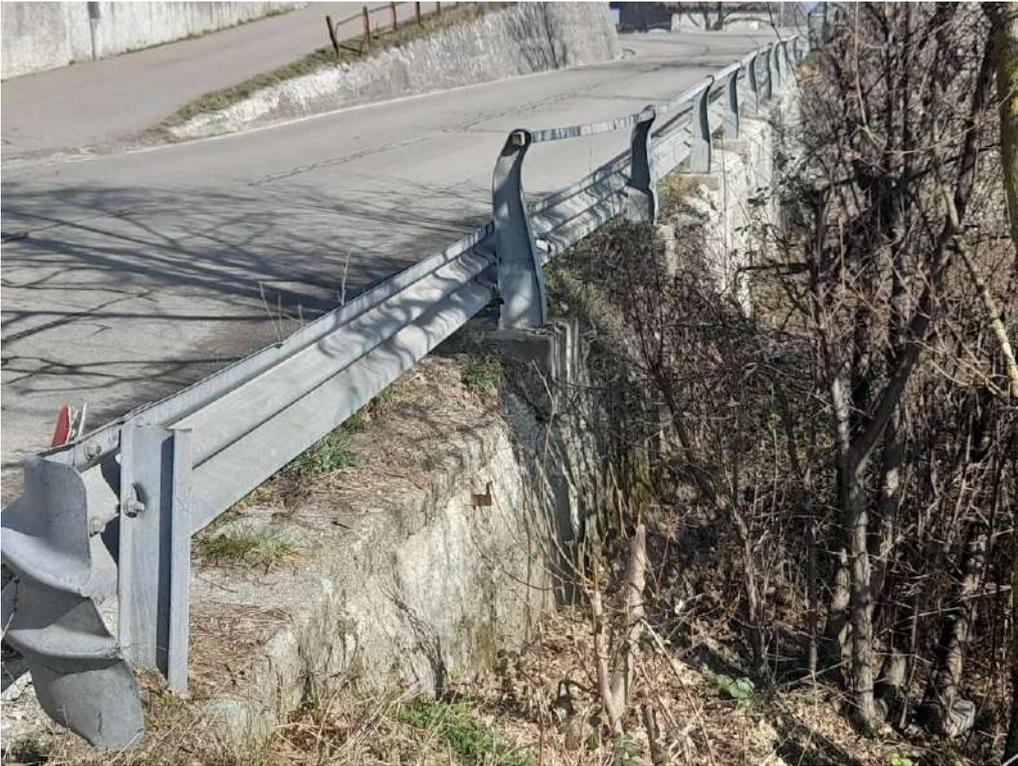
Foto 9 - vista della barriera stradale su muro A, del degrado del muro e del cordolo sommitale

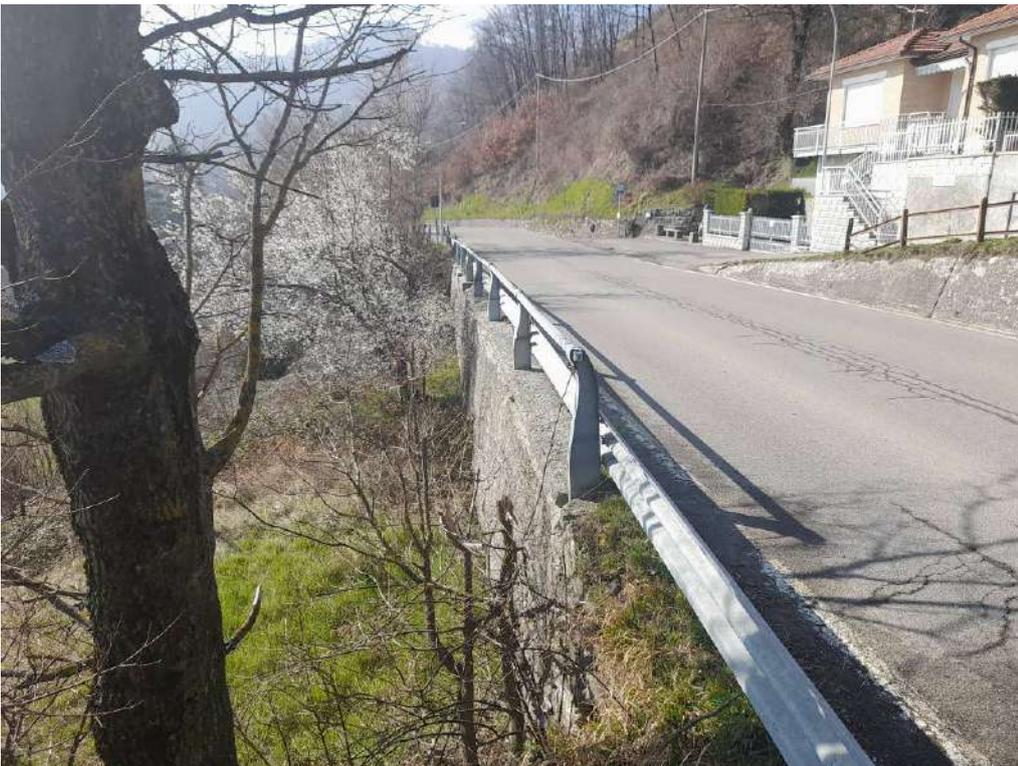
Foto 10 - vista della barriera stradale su muro A, del degrado del cordolo e della pavimentazione stradale

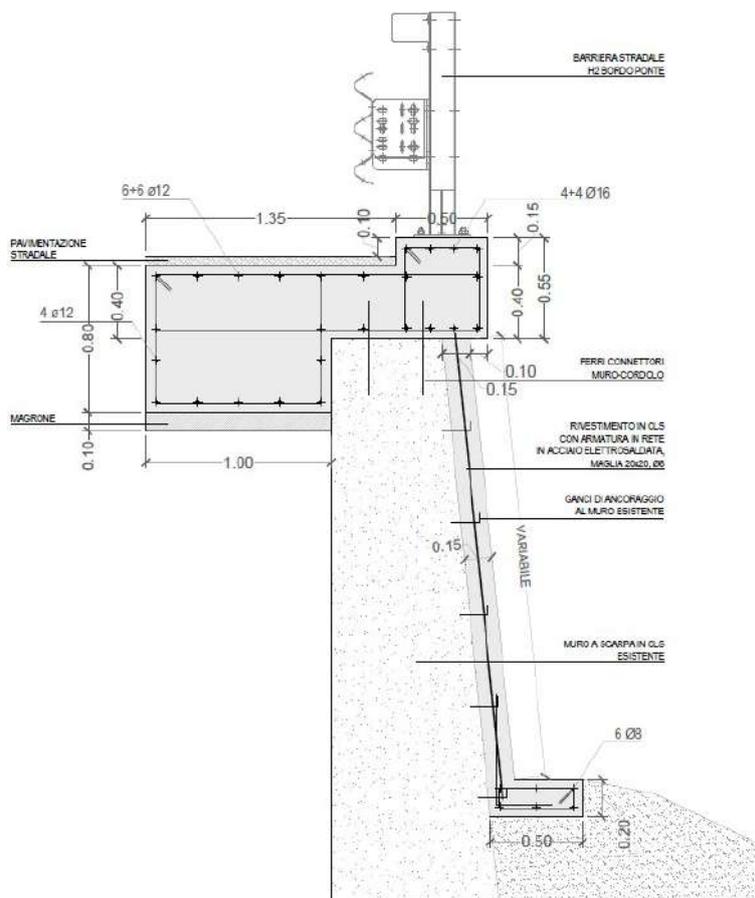
Figura 11 - Particolare costruttivo del contromuro, del cordolo e della barriera bordo ponte

- Risanamento e regolarizzazione dei muri in cemento di valle, mediante il rivestimento della superficie esterna con una controparete in calcestruzzo, di spessore medio di 15 cm, armata con rete in acciaio elettrosaldato Ø8 a maglia 20x20 cm, ed ancorata alla muratura esistente tramite connettori di ancoraggio ad L in barre di acciaio Ø8; al piede del contromuro sarà realizzato un basamento di fondazione in calcestruzzo, di larghezza 50 cm e spessore 20 cm, armato con ferri correnti e staffatura trasversale del Ø8; la sezione del contromuro così composta (Figura 11) seguirà l’andamento dei muri esistenti e della scarpata di valle sottostante, realizzando porzioni di larghezza variabile secondo lo schema riportato negli elaborati grafici di progetto (Elaborato 04, Tav. 03); per quanto riguarda il muro C l’intervento con realizzazione della controparete non si svilupperà per l’intera lunghezza del muro ma per una lunghezza di circa 67,00 metri, a partire dal lato di monte;

- Ricostruzione del cordolo sommitale del muro tramite la demolizione dell’esistente, il getto di magrone di pulizia di spessore 10 cm, e la realizzazione di nuovo cordolo in C.A. costituito da soletta di dimensioni

135x40 cm (larghezza x altezza), trave di contrappeso, sul lato interno del muro in corrispondenza della sede stradale, di dimensioni 40x100 cm (larghezza x altezza) e cordolo porta barriera di dimensioni 50x55 cm (larghezza x altezza); il nuovo cordolo sarà realizzato in calcestruzzo C32/40 (Rck 40 N/mm²), classe di esposizione XF4, armato con ferri correnti e staffe del Ø12 e del Ø16, secondo le quantità e posizioni dettagliate negli elaborati grafici esecutivi di progetto (Elaborato 04, Tav. 04); la lunghezza dei nuovi cordoli per il muro A, il muro B e il muro C sarà, rispettivamente, di 39,20 metri, di 62,50 metri e di 28,00 metri;

- Posa di nuove barriere stradali a tripla onda del tipo H2 bordo ponte in corrispondenza dei nuovi cordoli sui muri A, B e C, collegate lateralmente a tratti di barriera stradale a tripla onda del tipo H2 bordo laterale su banchina, in conformità al D.M. 2367 del 21/06/2004, secondo i seguenti sviluppi, dettagliati negli elaborati grafici esecutivi del progetto (Elaborato 04, Tav. 03):
