Ripristino delle strutture in cemento armato e messa
in sicurezza del piano viario del ponte sul torrente Secchiello
sulla SP19 al km 13+100 in Comune di Villa Minozzo

REVISIONE PROGETTO ESECUTIVO

RELAZIONE TECNICO ILLUSTRATIVA GENERALE

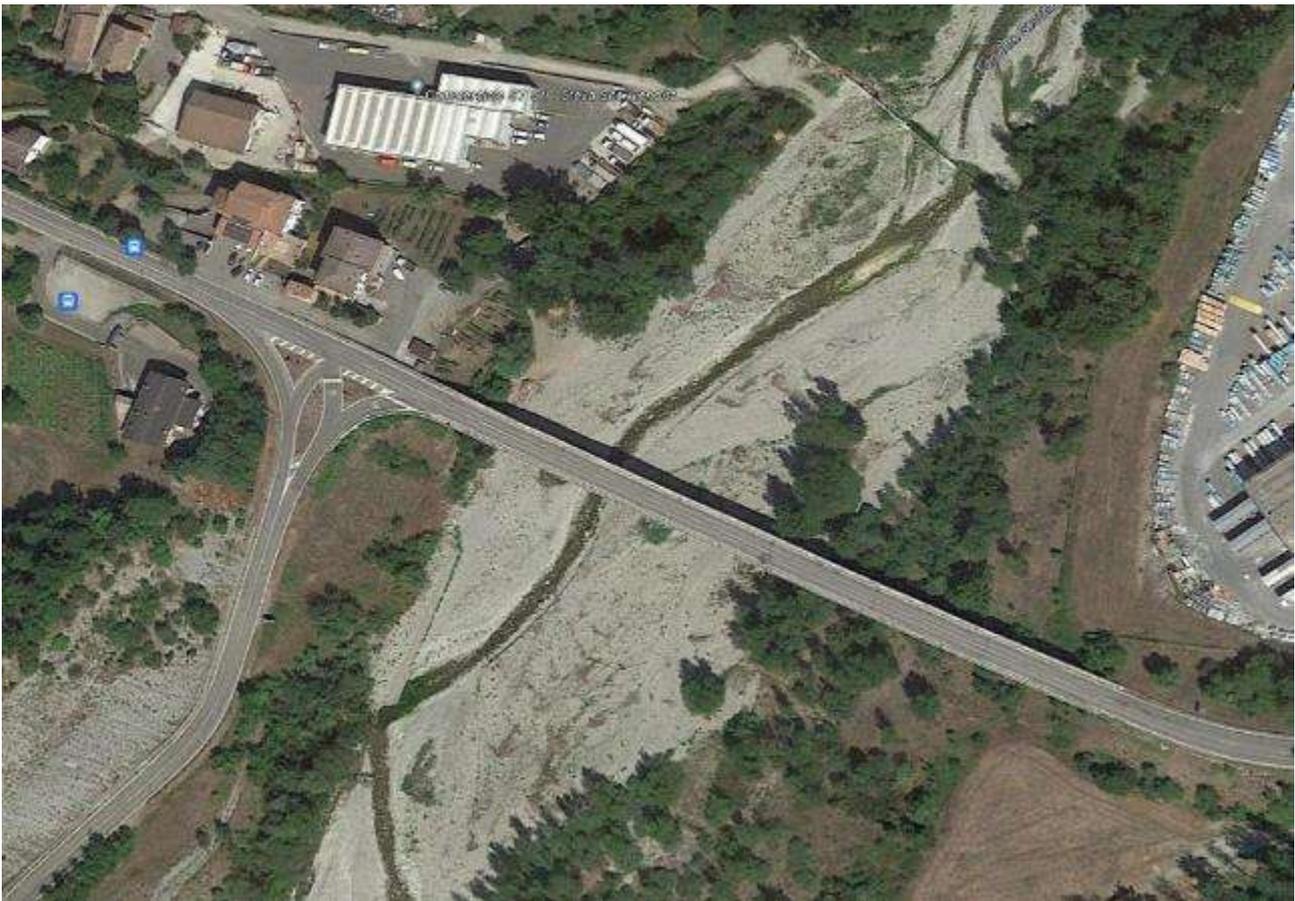
Figura 1 - Prospetto Ponte sul Torrente Secchiello

Il ponte in oggetto, vedi Fig.1, è costituito da 6 campate semplicemente appoggiate con 4 travi in cap (sezione a doppio T) e soletta collaborante superiore, gettata in opera su lastre predalles come cassero a perdere.

Alle due estremità vi sono muri di spalla, mentre in corrispondenza dell'alveo gli appoggi intermedi sono costituiti dalla presenza di 5 pile a doppio portale e colonne a sezione trapezoidale spicanti da plinti scatolari rivestiti in pietra, vedi Fig. 1.

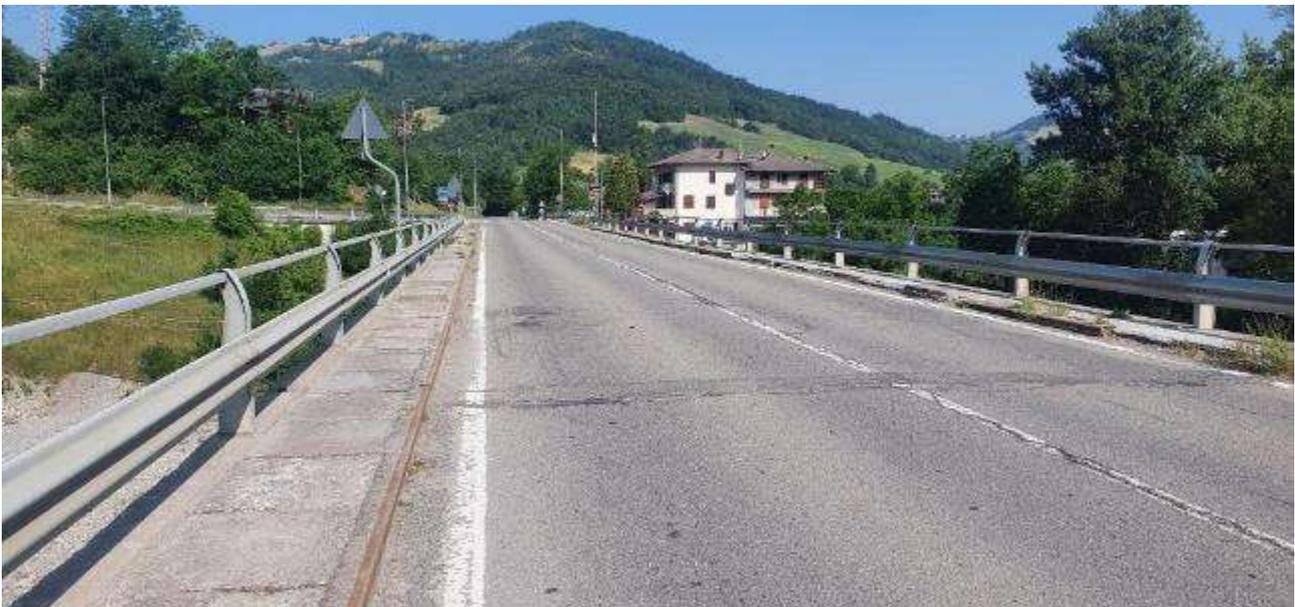
Figura 3 - Piano viabile ponte

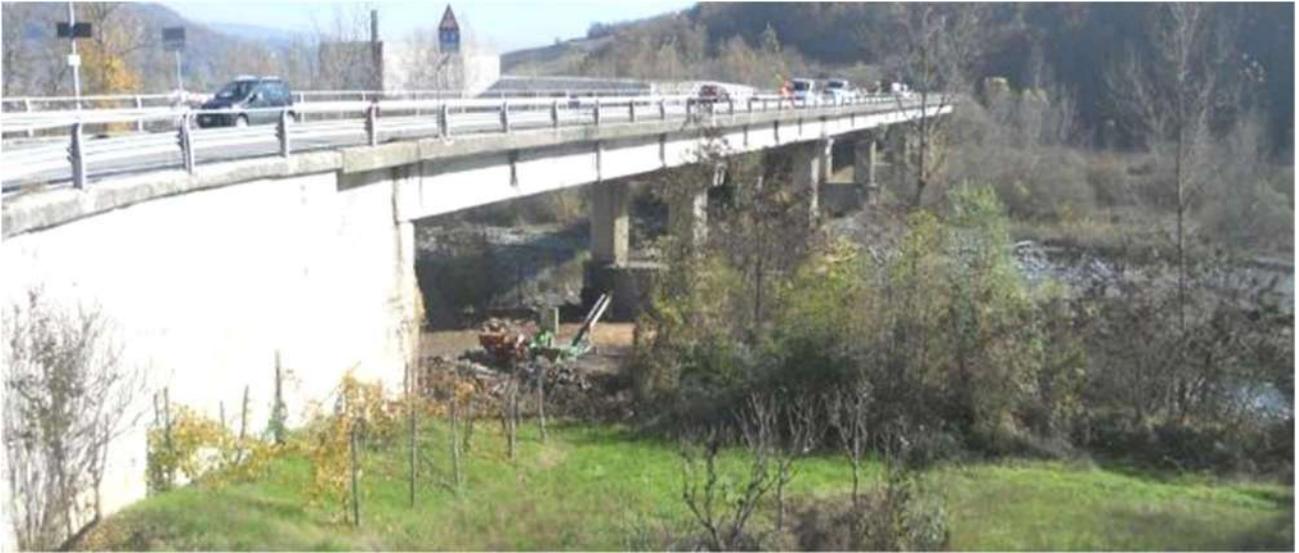
Figura 4 - Vista laterale sud

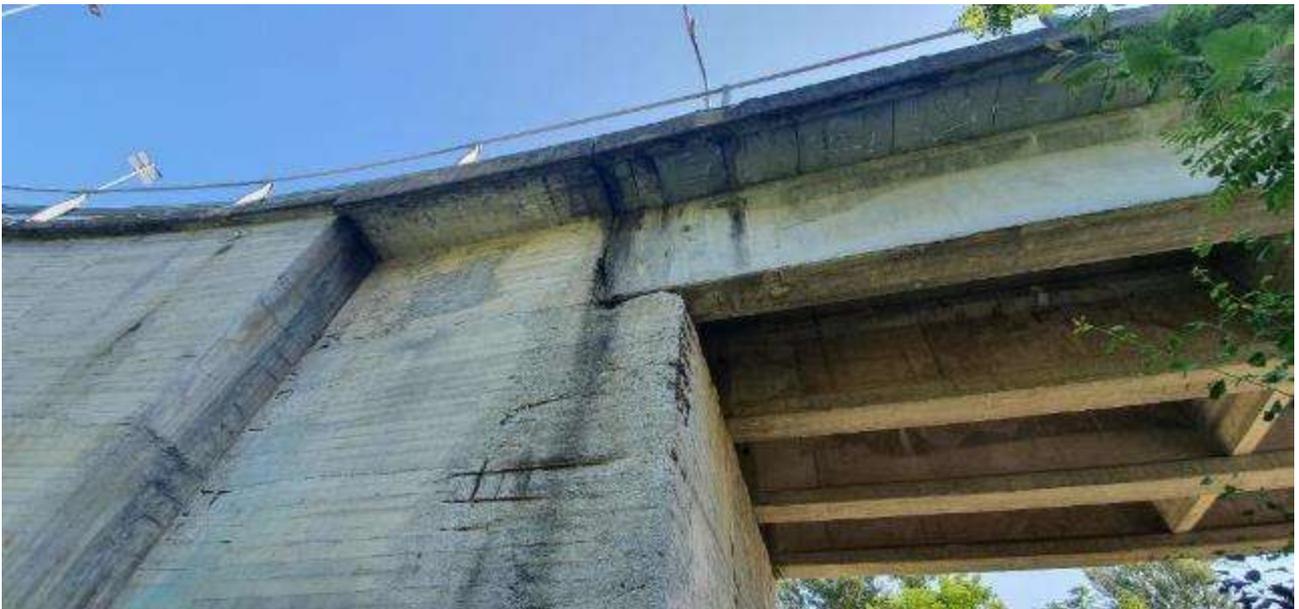
Figura 5 - Vista spalla di appoggio ovest

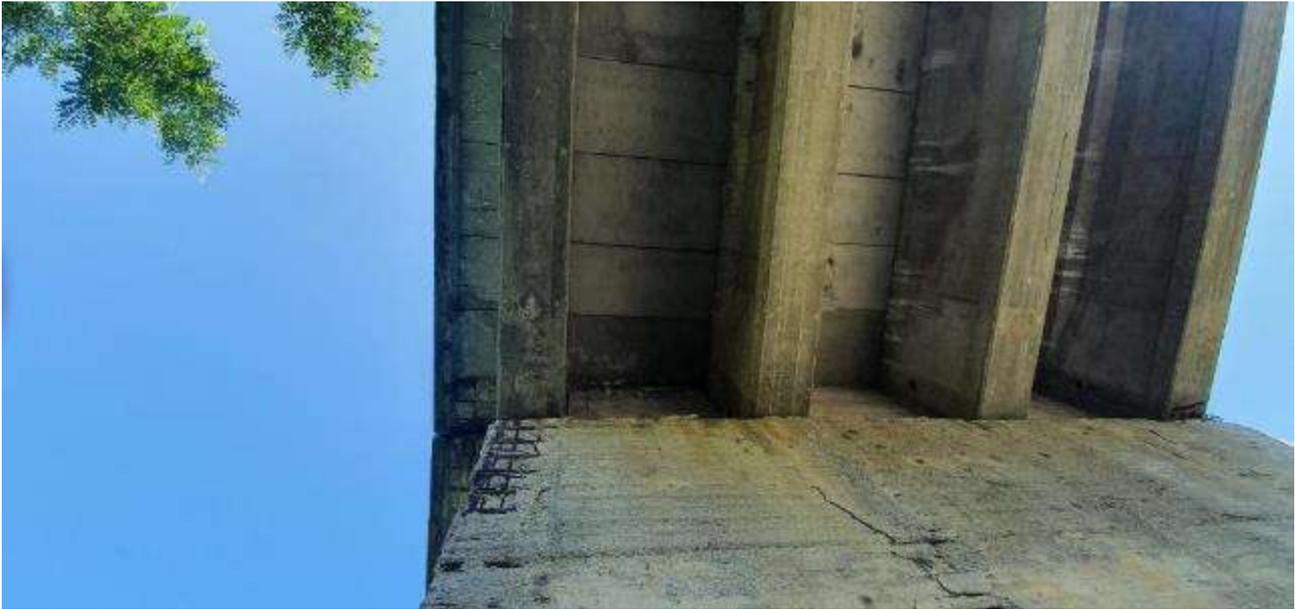
Figura 6 - Vista muro spalla di appoggio ovest

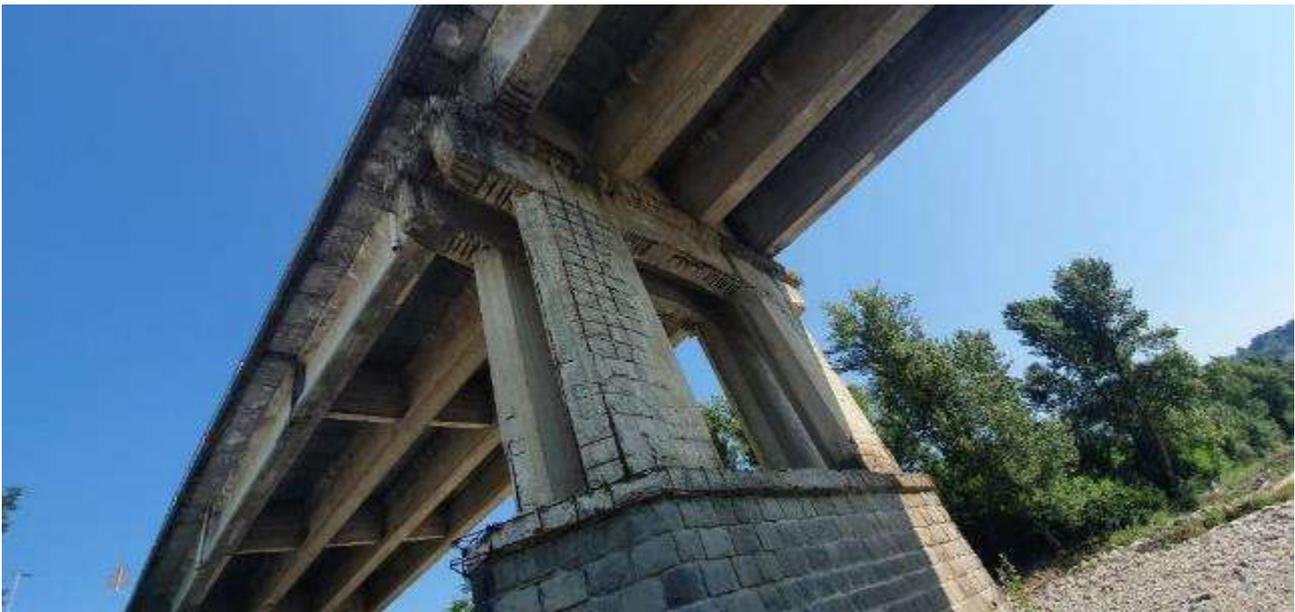
Figura 7 - Vista del degrado di basamento-pila e trave pulvino

Le membrature strutturali più degradate risultano essere le pile, i pulvini e i traversi terminali posti nelle vicinanze delle zone di appoggio delle travi d'impalcato in cemento armato precompresso.

Le cause principali del degrado del calcestruzzo sono per di più legate all'azione corrosiva ambientale derivante dall'azione del fenomeno di carbonatazione e dalla totale assenza di un sistema di raccolta e deflusso delle acque meteoriche sull'impalcato.

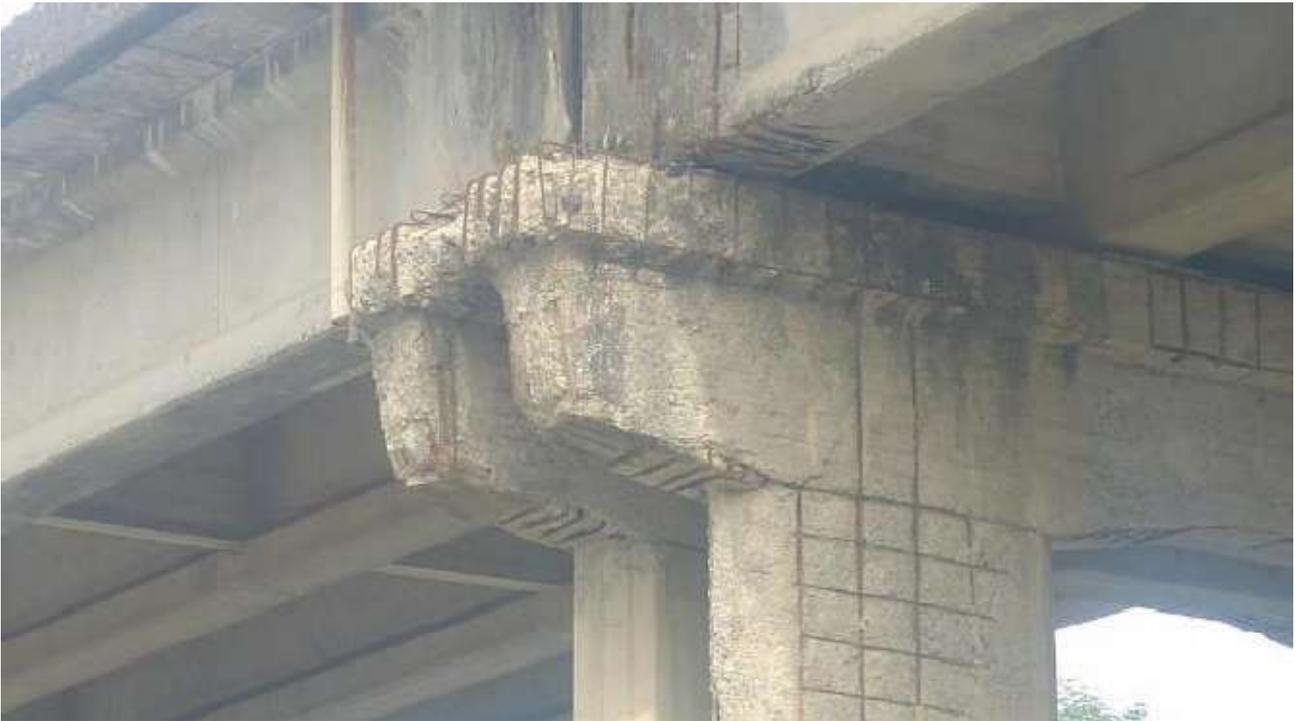
Figura 8 - Vista degrado trave pulvino

Per quanto riguarda le travi pulvino si deve procedere anche in questo caso ad un ringrosso armato.

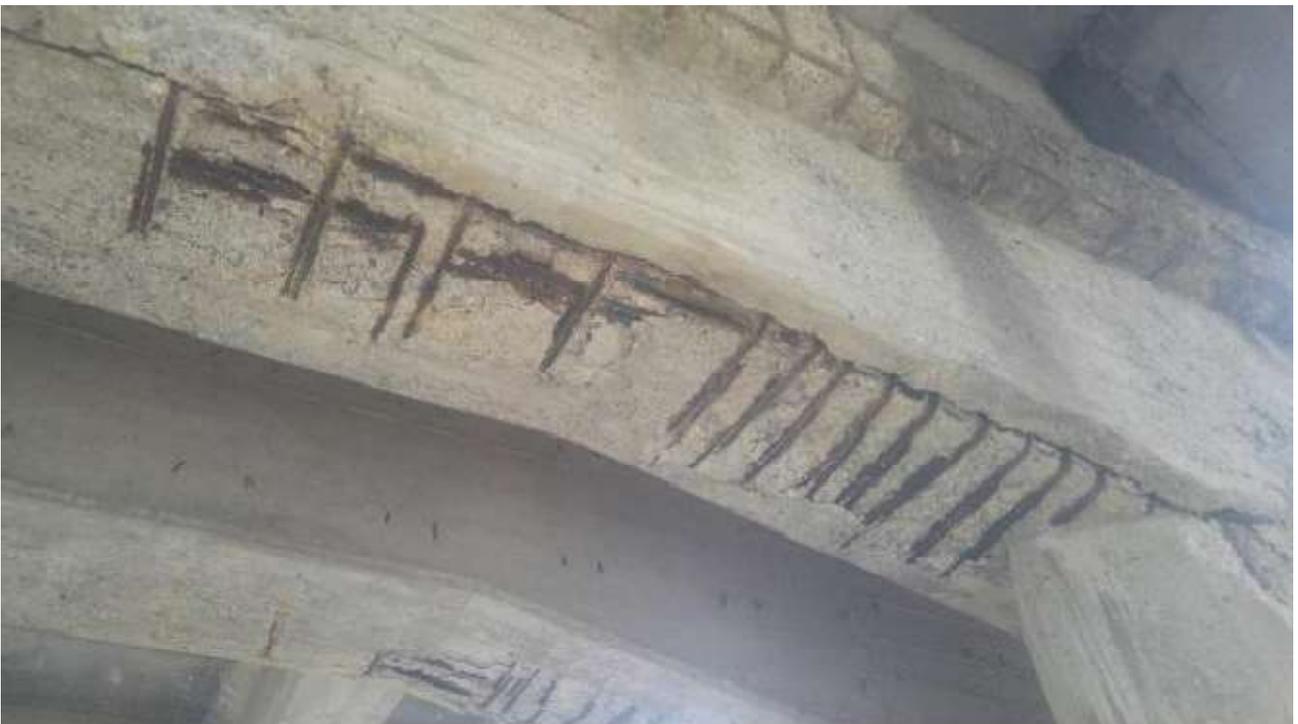
Figura 9 - Vista degrado intradosso trave pulvino

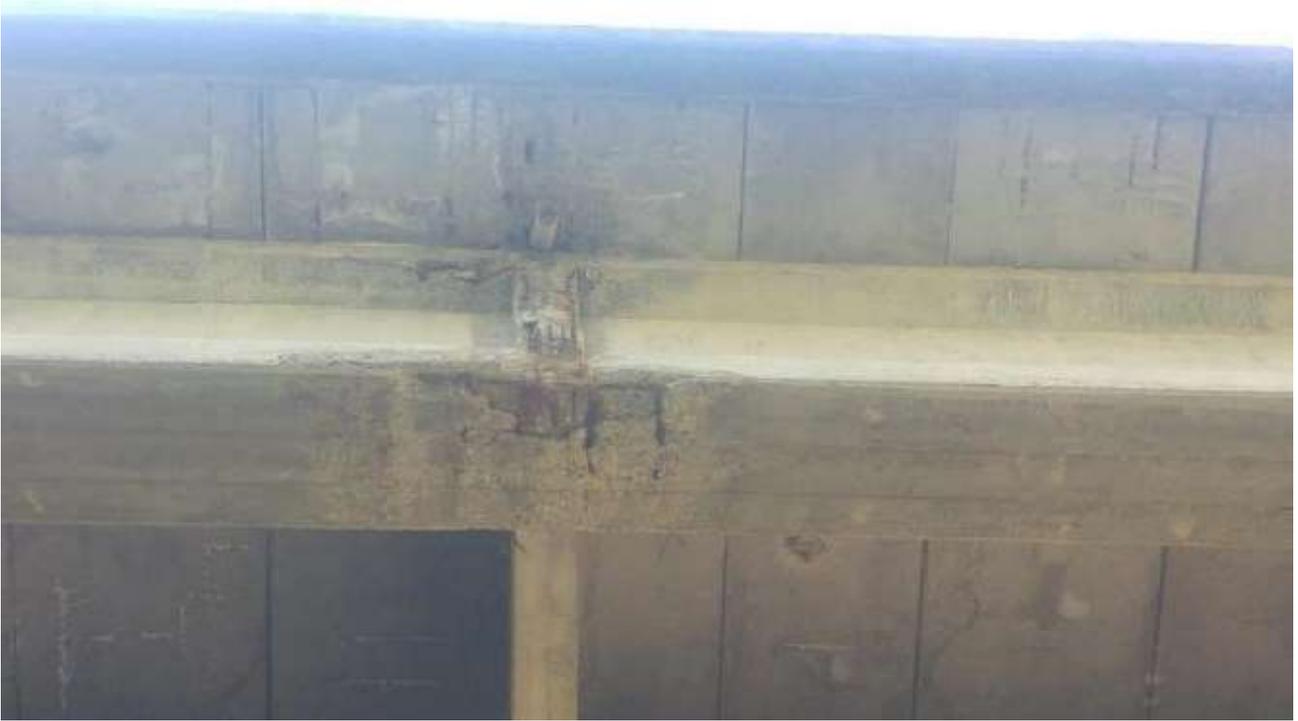
Figura 10 - Vista degrado di testata di traverso intermedio

- Medesimo ciclo di lavorazioni per il ripristino delle testate degradate a causa dell'azione di dilavamento dell'acqua meteorica, dei traversi di collegamento ortogonali alle travi in c.a.p. causata dall'assenza di un adeguato sistema di raccolta ed evacuazione delle acque dall'impalcato.

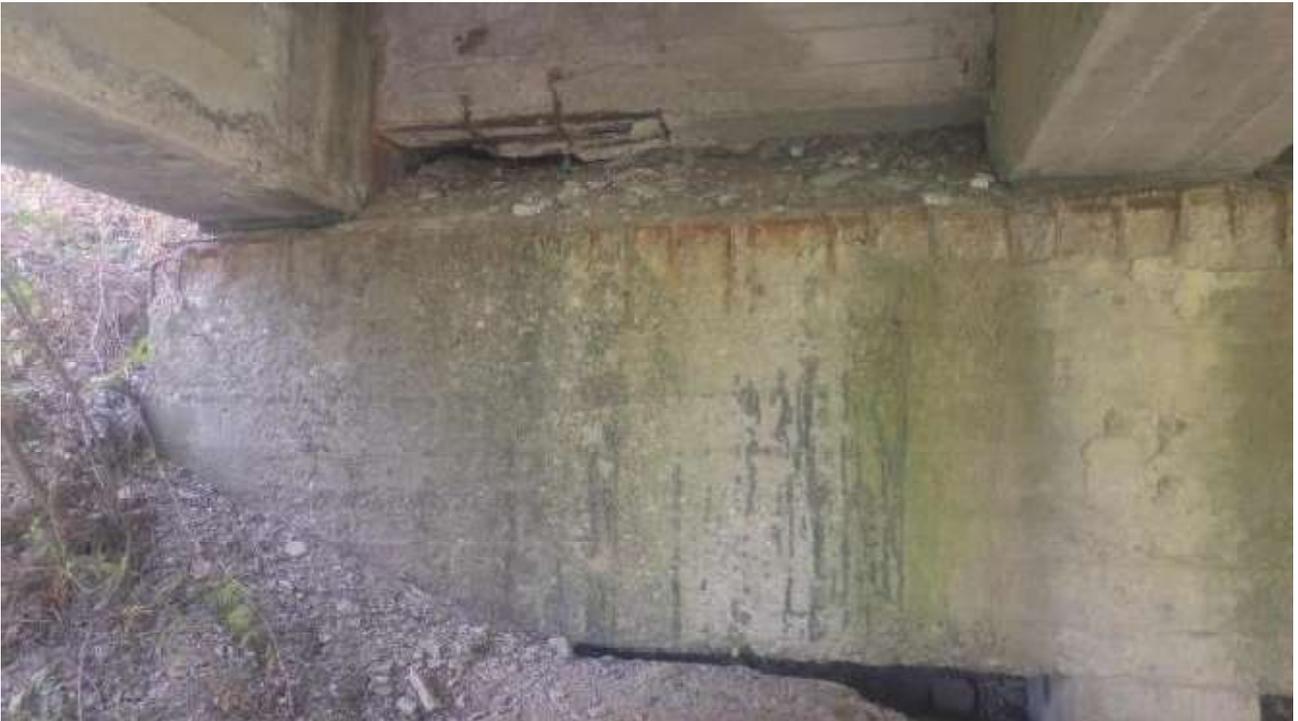
Figura 11 - Vista degrado spalle est e traverso terminale

Per quanto riguarda i traversi si deve procedere con un ripristino del calcestruzzo degradato localizzato soprattutto in corrispondenza dei traversi terminali nelle zone di appoggio delle travi in c.a.p.

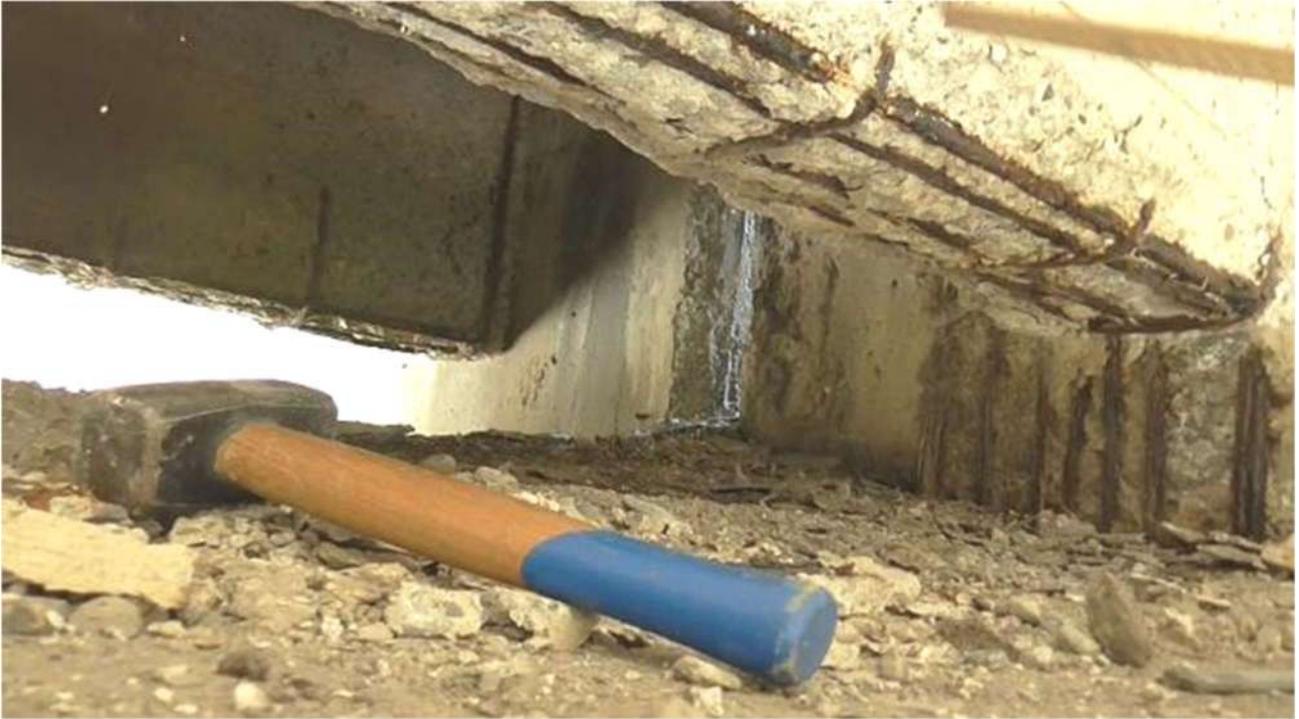
Figure 12 - Vista degrado trasverso

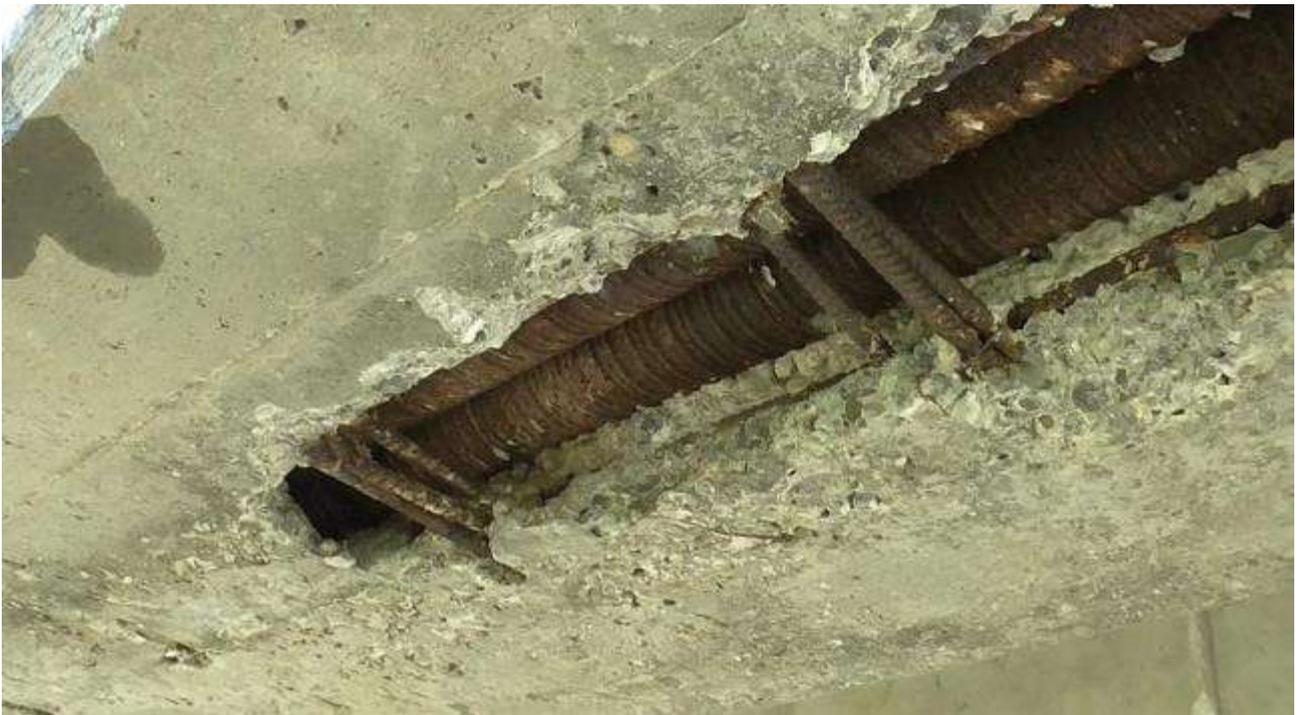
Figure 13 - Guaine ossidate dei cavi di precompressione
