INTERVENTI DI MESSA IN SICUREZZA DELLE STRADE PROVINCIALI CON SERVIZIO DI PRONTO INTERVENTO REPARTO SUD MEDIANTE ACCORDO QUADRO - ANNO 2023 PER LA DURATA MASSIMA DI ANNI 4 AFFIDAMENTO 16

Messa in sicurezza del tratto di strada sulla SP7 dal km 33+150 al km 36+800
Carpineti a Felina: Gabbionata di monte km 33+150; Barriera su ponticello km
33+500; Barriera stradale km 34+790

PROGETTO ESECUTIVO RELAZIONE DESCRITTIVA

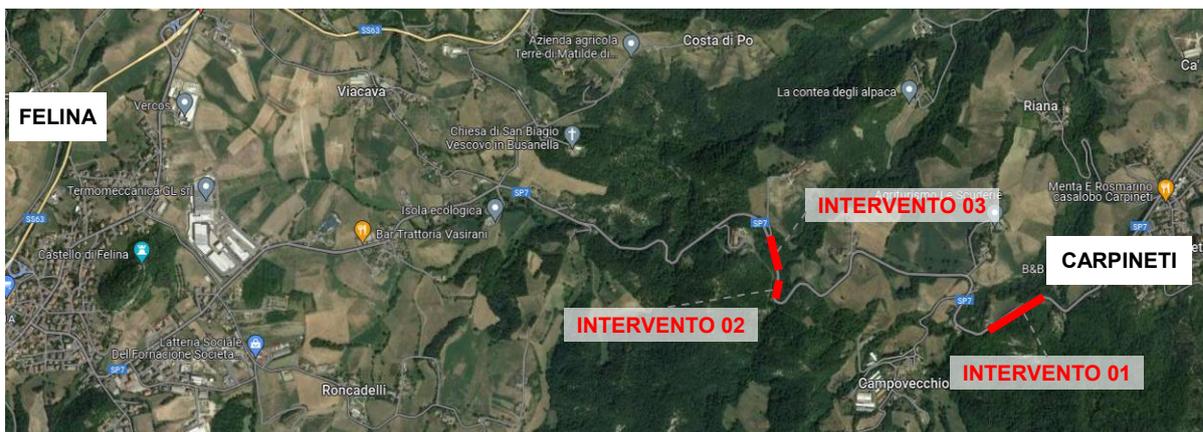
Figura 1 – vista aerea della SP 7 con individuazione delle aree oggetto di intervento

- **Intervento 01:** gabbionata di monte dal km 33+150 al km 33+190;
- **Intervento 02:** messa in sicurezza tratto stradale dal km 34+690 al km 34+749;
- **Intervento 03:** barriera stradale dal km 34+790 al km 34+880.

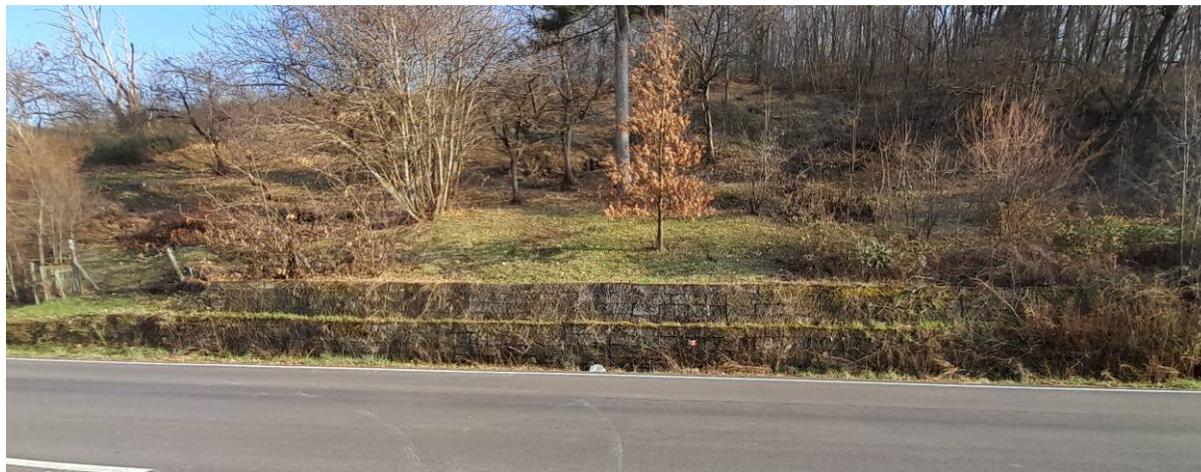
(Intervento 1.) SP 7 da km 33+150 a km 33+190 (da Foto 1 a Foto 5): la gabbionata di monte esistente presenta “spanciamenti” e tratti particolarmente deteriorati con crollo di alcune porzioni.

Foto 1 – vista frontale della gabbionata di monte

- realizzazione di una nuova gabbionata al piede della scarpata di monte, della lunghezza complessiva di 40 m, di cui 32 m con doppia fila. La prima fila di gabbioni metallici avrà dimensioni pari a 2,00x1,00x1,00 m, la seconda fila 1,50x1,00x1,00 m;

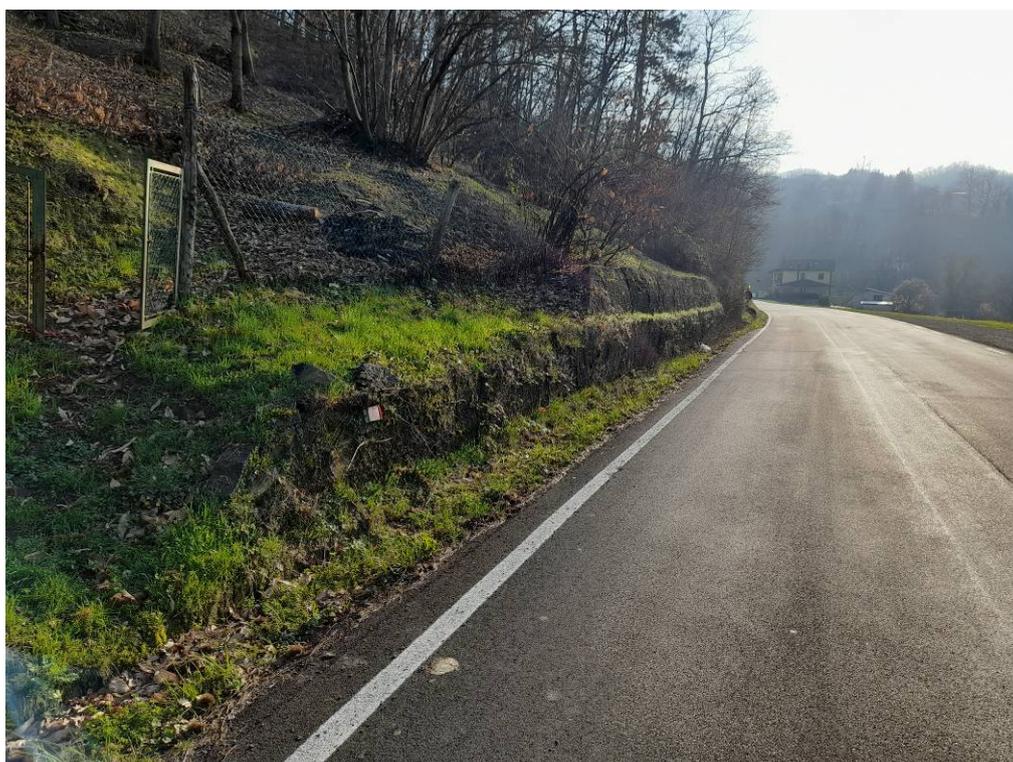
Foto 2 – vista laterale della gabbionata di monte

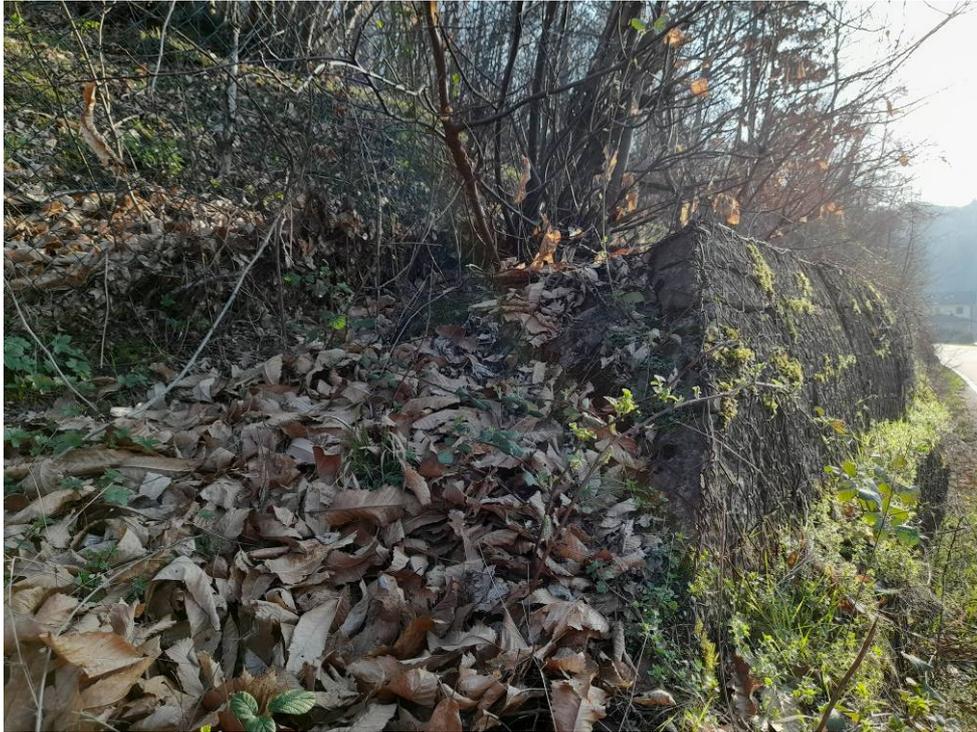
Foto 3 – dettaglio vista laterale della gabbionata di monte da cui si può notare lo “spanciamento” del manufatto

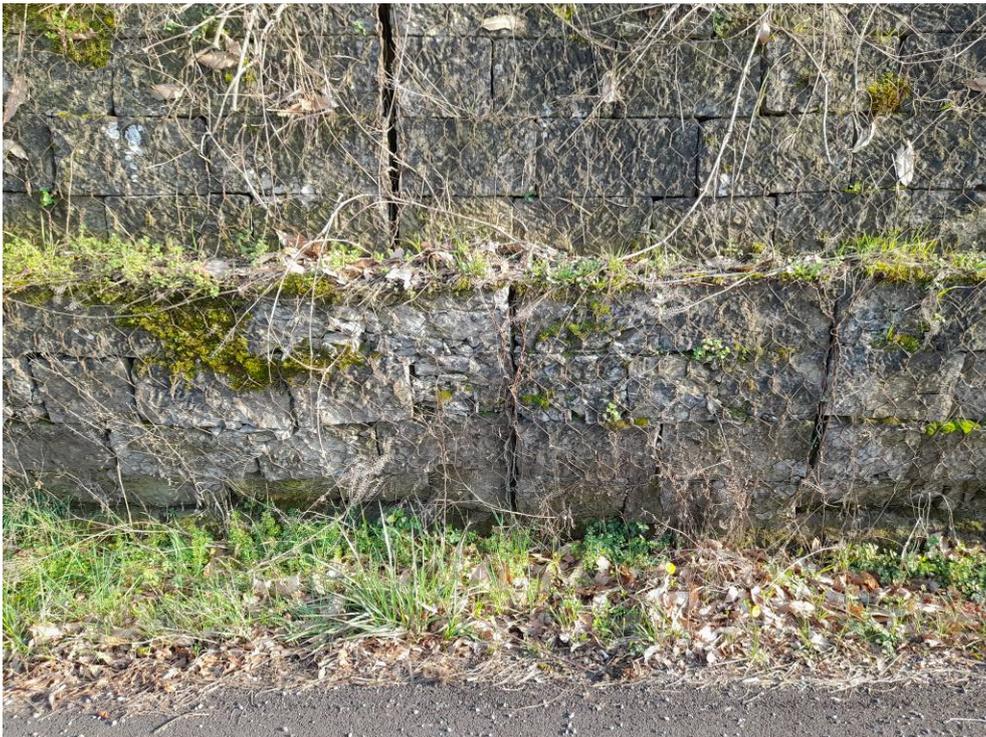
Foto 4 – dettaglio della gabbionata di monte

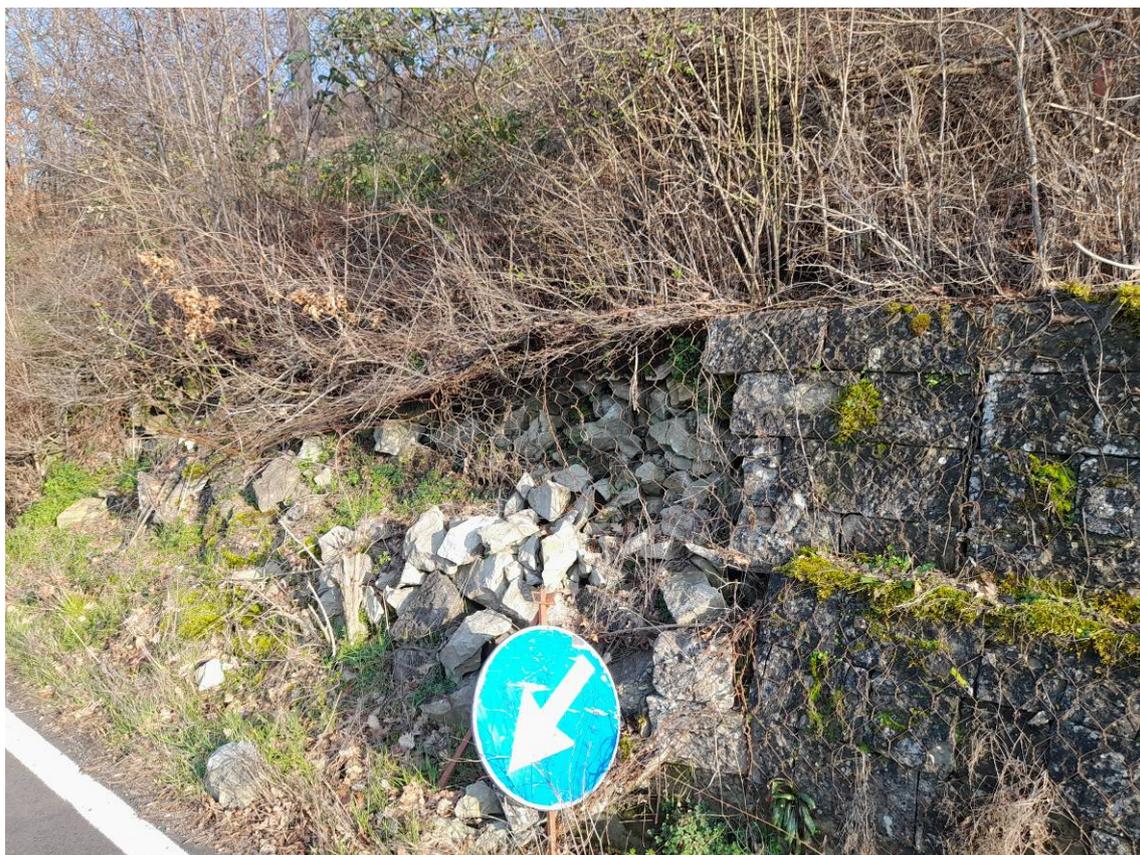
Foto 5 – dettaglio crollo gabbionata di monte

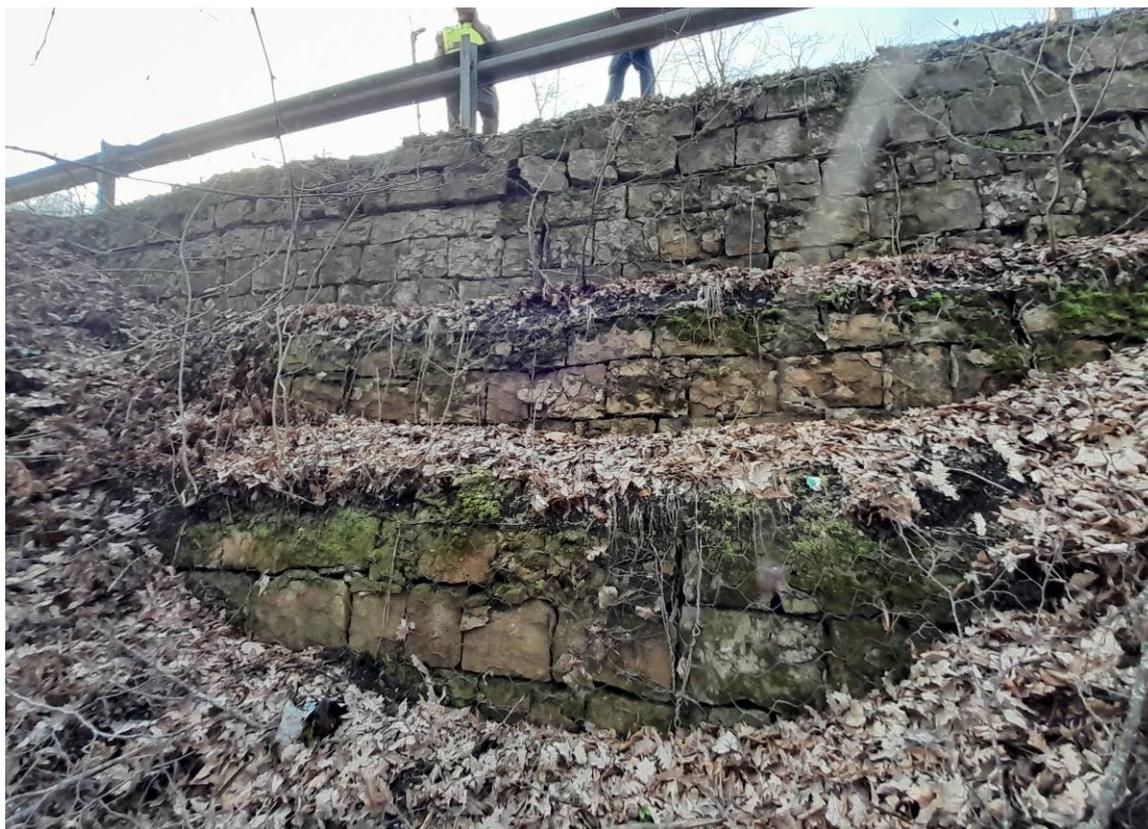
(Intervento 2.) SP 7 da km 34+690 a km 34+749 (da Foto 6 a Foto 7): il tratto stradale in oggetto è caratterizzato dalla presenza della carreggiata realizzata a “mezza costa”, sostenuta per la parte di rilevato di valle da gabbionate metalliche. Il cordolo in pietra esistente risulta ammalorato con crollo di alcune porzioni.

Foto 6 – vista frontale del muro sottoscarpa composto da tre file di gabbioni

- Demolizione cordolo in pietre esistente e realizzazione di nuovi elementi di supporto costituiti da cordoli continui in cemento armato con contrappeso retrostante costituito da pali trivellati di diametro ϕ 400, lunghezza 6,0 m, disposti ad interasse di 4,00 metri;

- Installazione nuove barriere di sicurezza in acciaio:
 - Sulla nuova struttura costituita da cordoli in c.a. e pali trivellati, una barriera del tipo H2 bordo ponte di lunghezza 13,5 m;

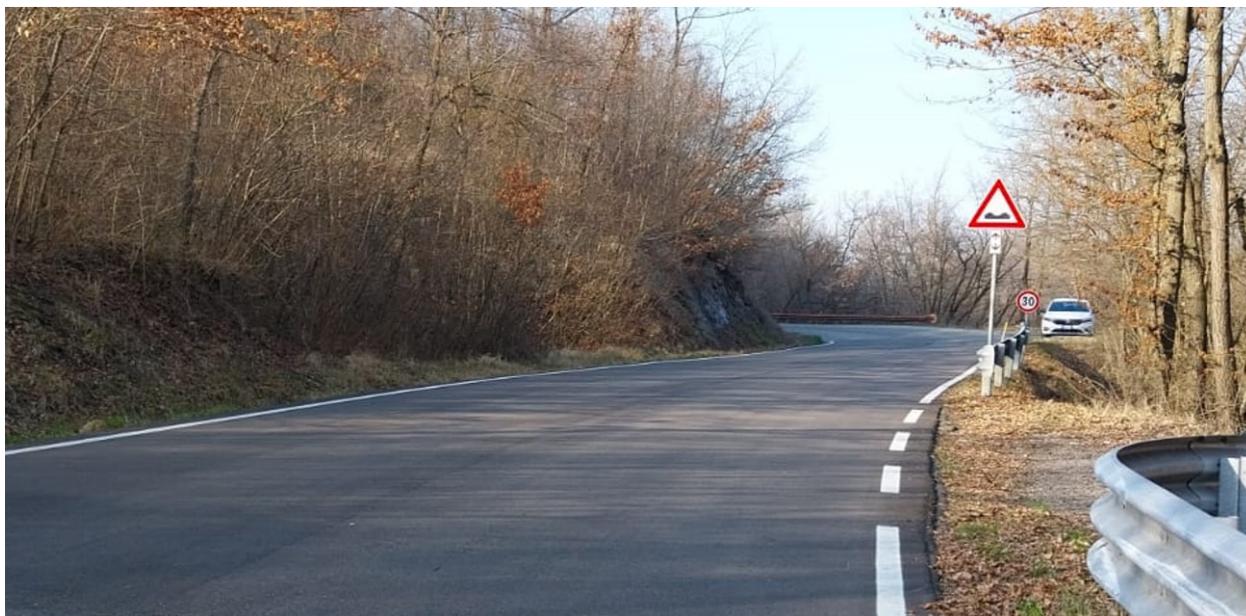
Per la maggior parte del tratto stradale è presente una barriera a due onde non più idonea per la tipologia di strada e di traffico.

Foto 7 – vista tratto stradale adiacente il muro e la barriera oggetto di intervento

- In direzione Felina, una barriera del tipo H2 bordo laterale su banchina, collegata alla barriera bordo ponte, di lunghezza 22,5 m;
 - In direzione Carpineti, una barriera del tipo H2 bordo laterale su banchina, collegata alla barriera bordo ponte, di lunghezza 22,5 m, che si va ad unire con la barriera H2 esistente.

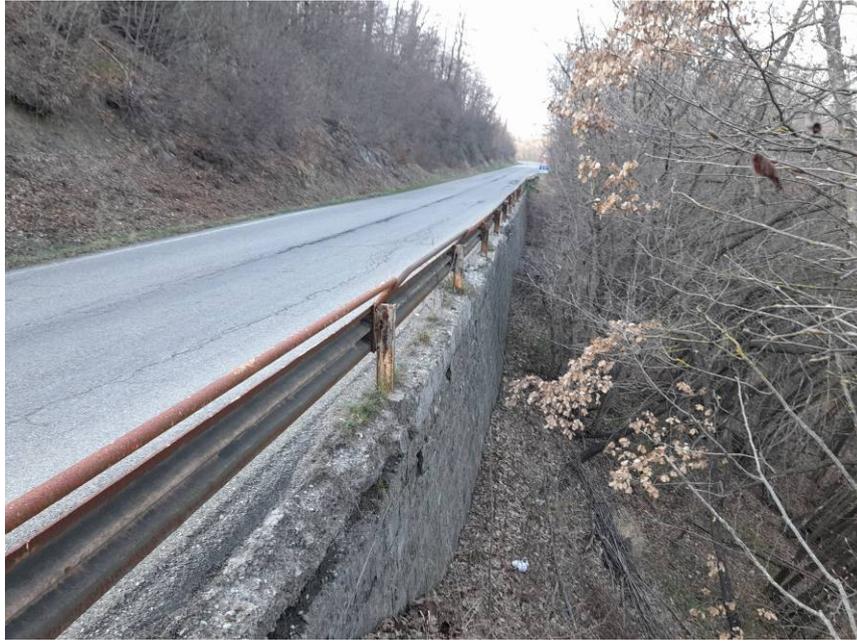
(Intervento 3.) SP 7 da km 34+790 a km 34+880 (da Foto 8 a Foto 9): i sistemi di ritenuta esistenti si presentano notevolmente danneggiati e non rispondenti alla normativa vigente. La muratura del muro in sasso sottoscarpa presenta fessurazioni di diversa ampiezza e disgregazione del calcestruzzo del cordolo sommitale. La pavimentazione stradale risulta danneggiata superficialmente con depressioni locali di basso grado, fessurazioni longitudinali e ramificate e disgregazione dei margini.

Foto 8 – vista laterale del muro sottoscarpa

- risanamento della muratura in sasso nel muro, attraverso interventi puntuali di cuci-scuci, , nelle porzioni maggiormente ammalorate soggette a crollo di porzioni, fessurazioni e perdita di conci, sigillatura dei giunti ove erosi;
- realizzazione di cordolo in calcestruzzo armato, previa demolizione dell'esistente, in sommità del muro in sasso, di larghezza 50 cm, avente anche funzione di porta barriera, su soletta di fondazione di dimensioni 125 cm di larghezza e 40 cm di altezza e con trave di contrappeso di dimensioni 100 cm di larghezza e 40 cm di altezza. Il cordolo avrà una lunghezza di 55 metri;
- rimozione di barriere stradali, danneggiate e non a norma, e successiva posa delle seguenti barriere di sicurezza in acciaio:

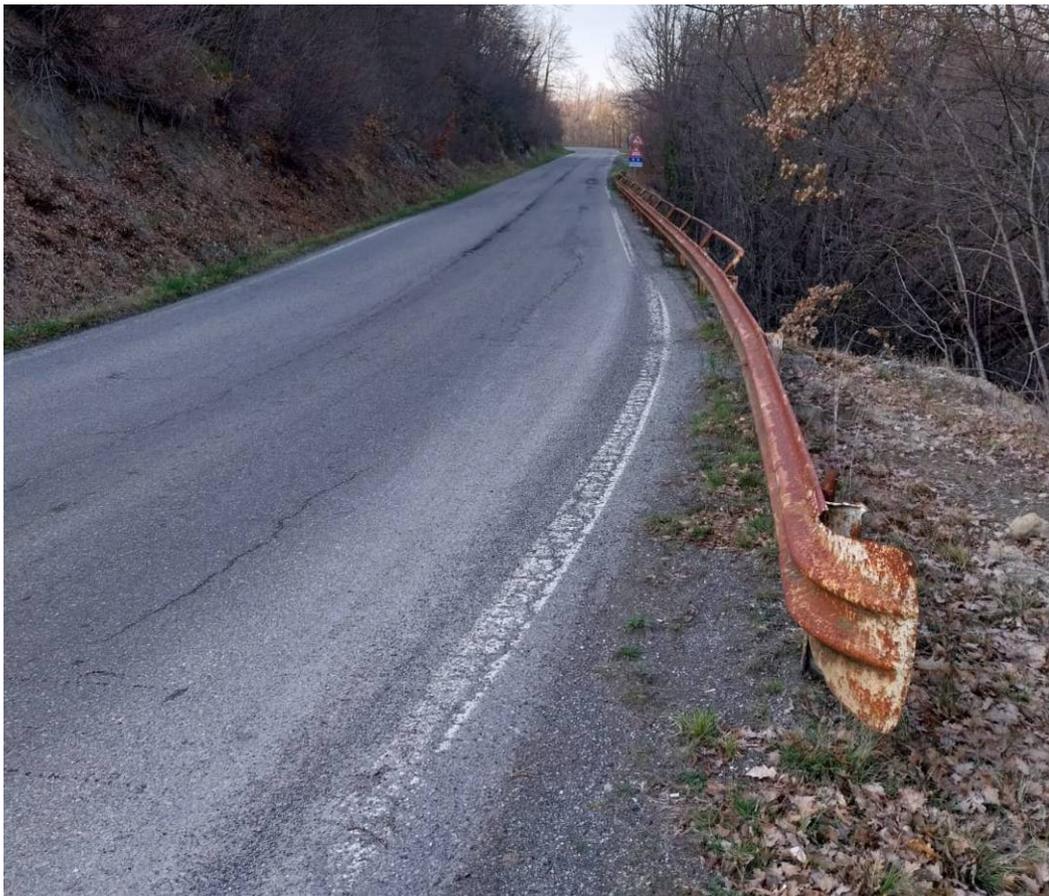
Foto 9 – vista tratto stradale e barriera oggetto di intervento

- sul cordolo in c.a., una barriera del tipo H2 bordo ponte di lunghezza 54 metri;
 - in direzione Felina una barriera del tipo H2 bordo laterale su banchina, collegata alla barriera bordo ponte, di lunghezza 22,50 metri;
 - in direzione Carpineti una barriera del tipo H2 bordo laterale su banchina, collegata alla barriera bordo ponte, di lunghezza 13,50 metri.
- Ripristino locale del binder rimosso in traccia e successivo rifacimento del tappeto d'usura di tutta la sede stradale del tratto in oggetto
