## INTERVENTI DI MESSA IN SICUREZZA DELLE STRADE PROVINCIALI CON SERVIZIO DI PRONTO INTERVENTO REPARTO SUD MEDIANTE ACCORDO QUADRO - ANNO 2023 PER LA DURATA MASSIMA DI ANNI 4 AFFIDAMENTO 19

Risanamento del corpo stradale sulla SP 9 dal km 0+000 al km 4+000 e  
intervento per il ripristino del piano viabile della SP dal km 18+600 al km  
18+870

### PROGETTO ESECUTIVO RELAZIONE DESCRITTIVA

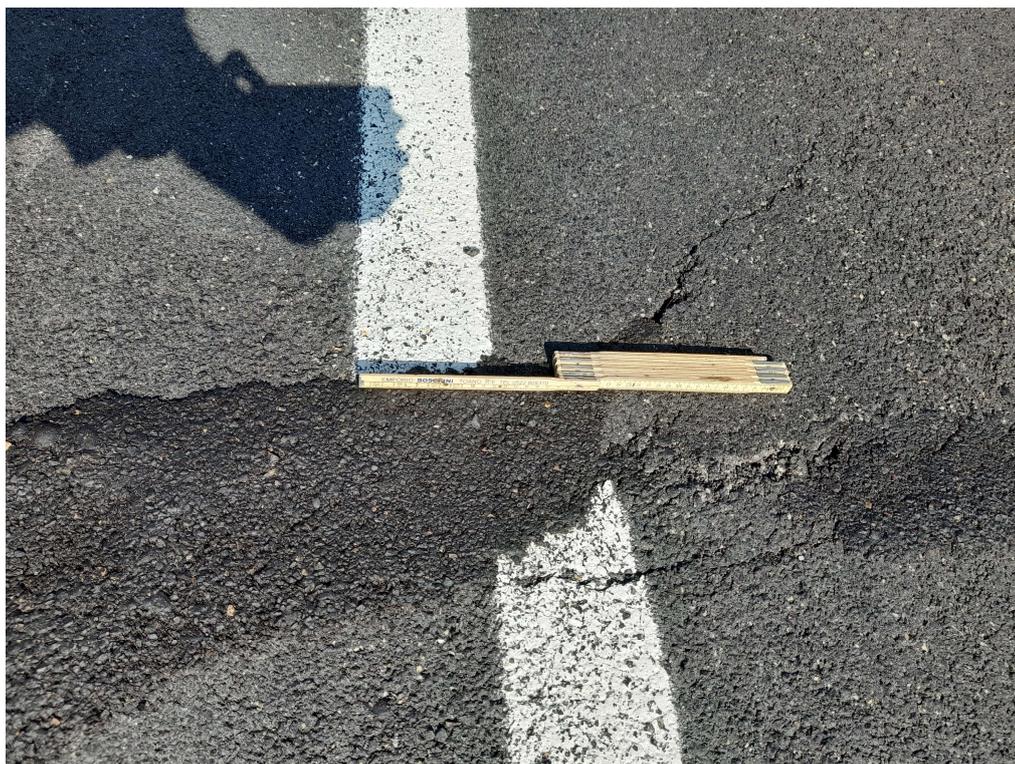
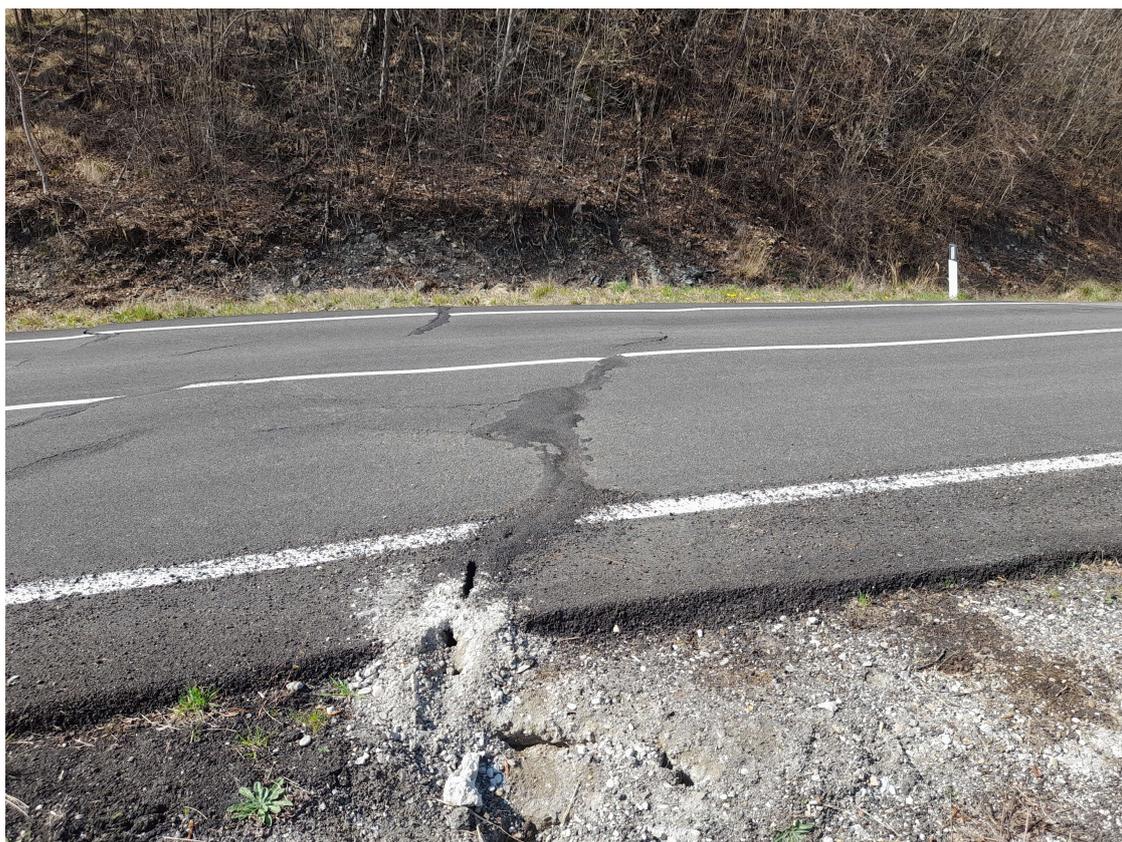
Foto 1,2 – Vista dei dissesti della pavimentazione presenti sul tratto oggetto di intervento dalla SP 9, con fessurazioni a blocchi e a ragnatela e con distacco di strati superficiale di conglomerato bituminoso.

L'intervento per il risanamento del corpo stradale della SP 9 dal km 0+000 al km 4+000, si è reso necessario a causa dei dissesti e cedimenti della pavimentazione stradale venutesi a creare in quel tratto della SP 9, dovuti anche all'elevato traffico veicolare in transito.

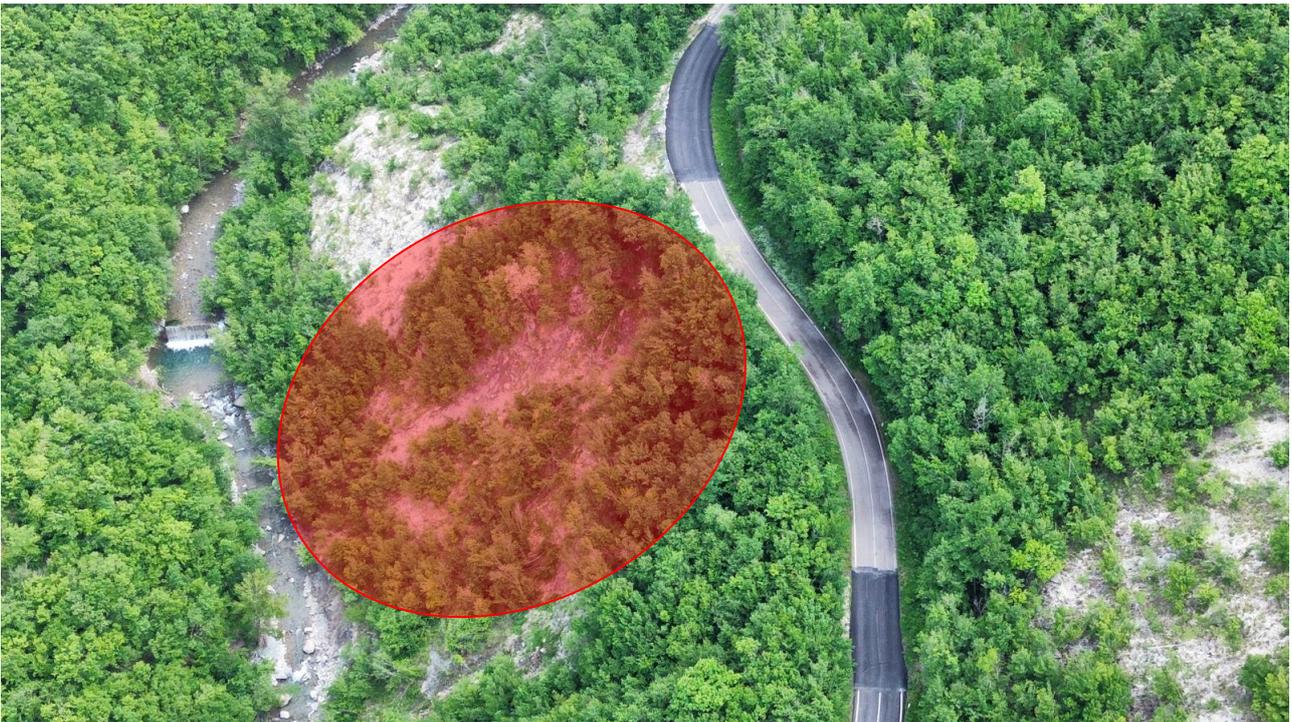
Foto 3 – Vista del movimento franoso della scarpata di valle del tratto in oggetto della SP 9

L'intervento per il ripristino del piano viabile e dello spostamento del tracciato verso monte della SP 9 dal km 18+520 al km 18+826, si è reso necessario a causa del cedimento franoso della pavimentazione stradale venutesi a creare.

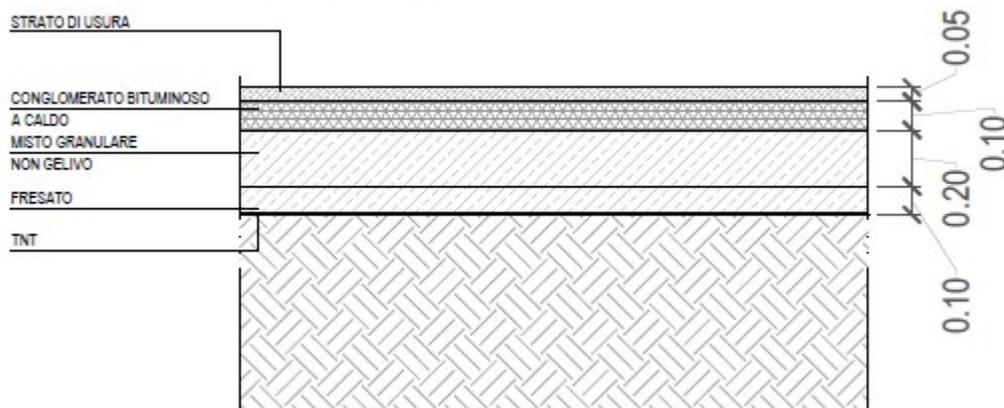
STRATIGRAFIA TIPO - SCALA 1:20

L'intervento nel tratto dal km 18+520 al km 18+826 consiste nel rifacimento del corpo stradale, seguendo la seguente stratigrafia tipo e nello spostamento del tracciato verso monte.

Fig. 1 - Stratigrafia tipo del corpo stradale.
