**INTERVENTO DI RIPRISTINO DELLA SCARPATA DI
VALLE DELLA SP 513R E CONSOLIDAMENTO DELLA
SCARPATA DI MONTE E DI VALLE DELLA SP10,
POSA DI BARRIERE STRADALI E RIPRISTINO
PIANO VIABILE IN COMUNE DI VETTO**

PROGETTO ESECUTIVO

**RELAZIONE TECNICA GENERALE
E DOCUMENTAZIONE FOTOGRAFICA**

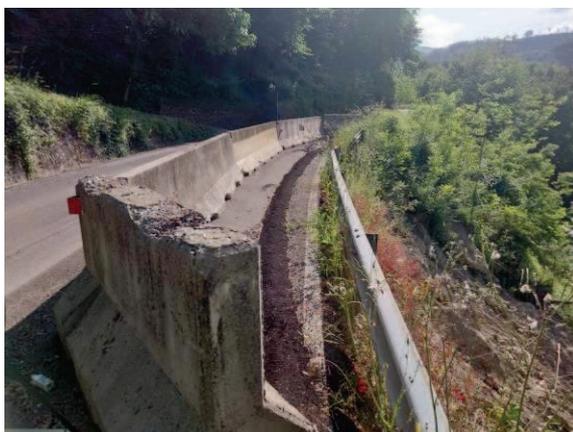
SP513R Vista da Est (valle)

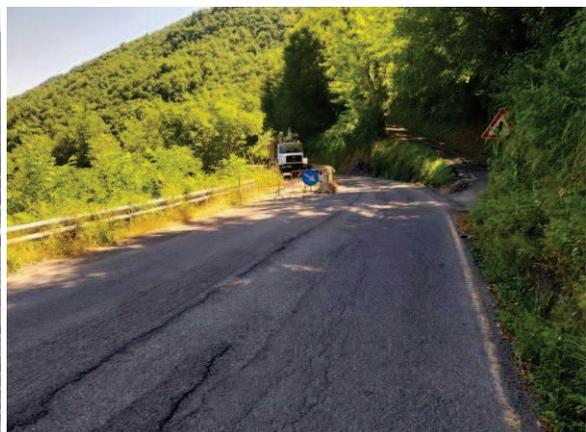
SP 513R Vista da Ovest (monte)

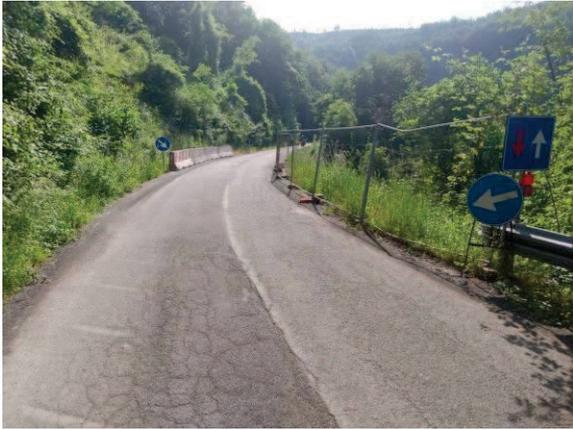
SP10 Vista da Est (monte)

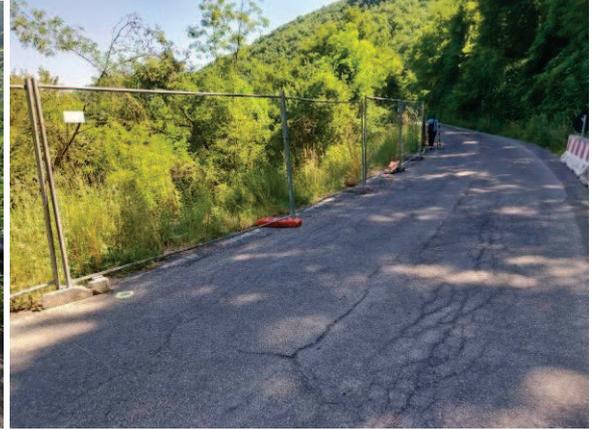
Sp10 Vista da Ovest (valle)

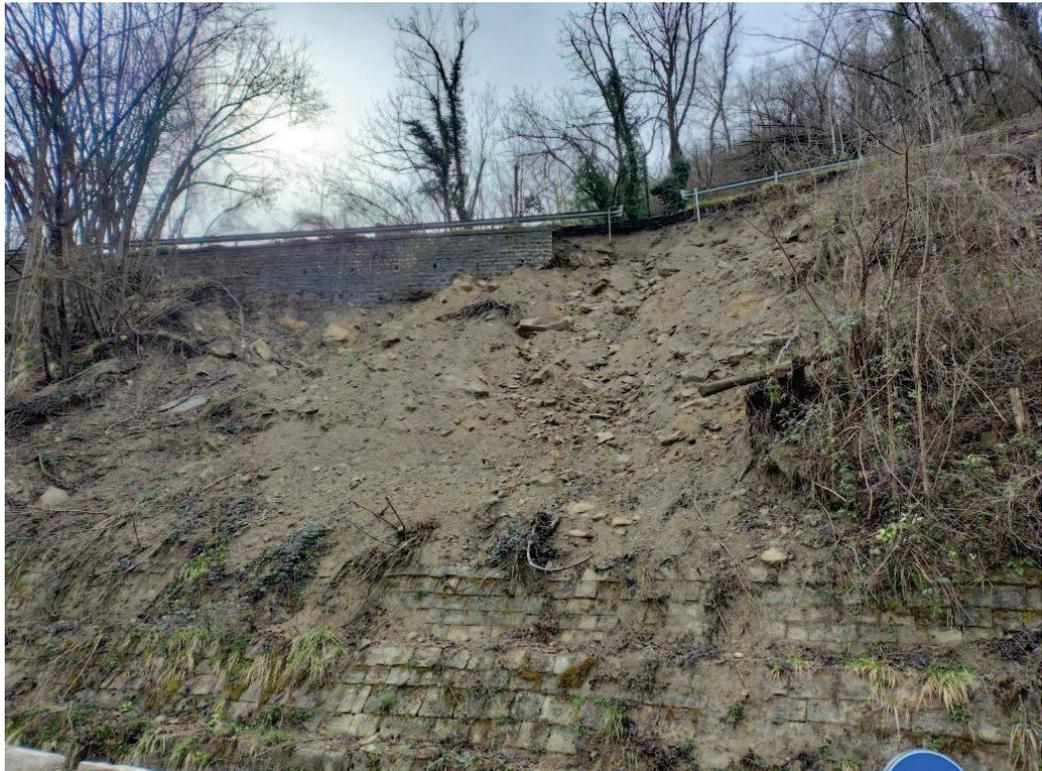
Movimento franoso pendio tra SP513R e SP10 Marzo 2025

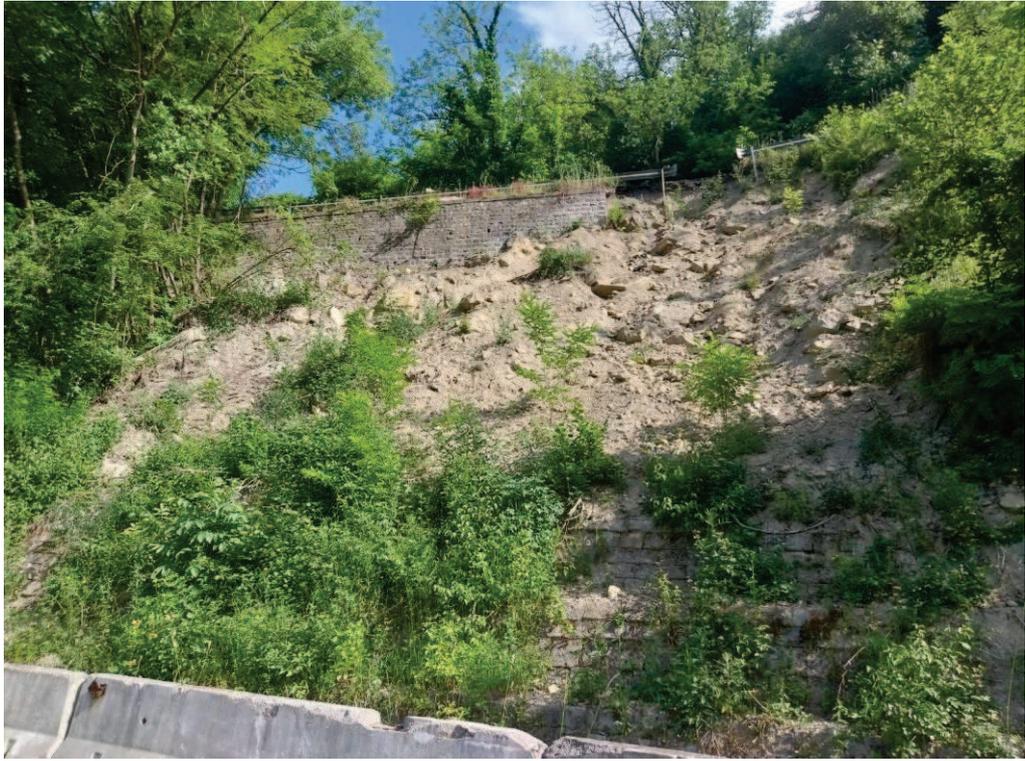
Movimento franoso pendio tra SP513R e SP10 Giugno 2025

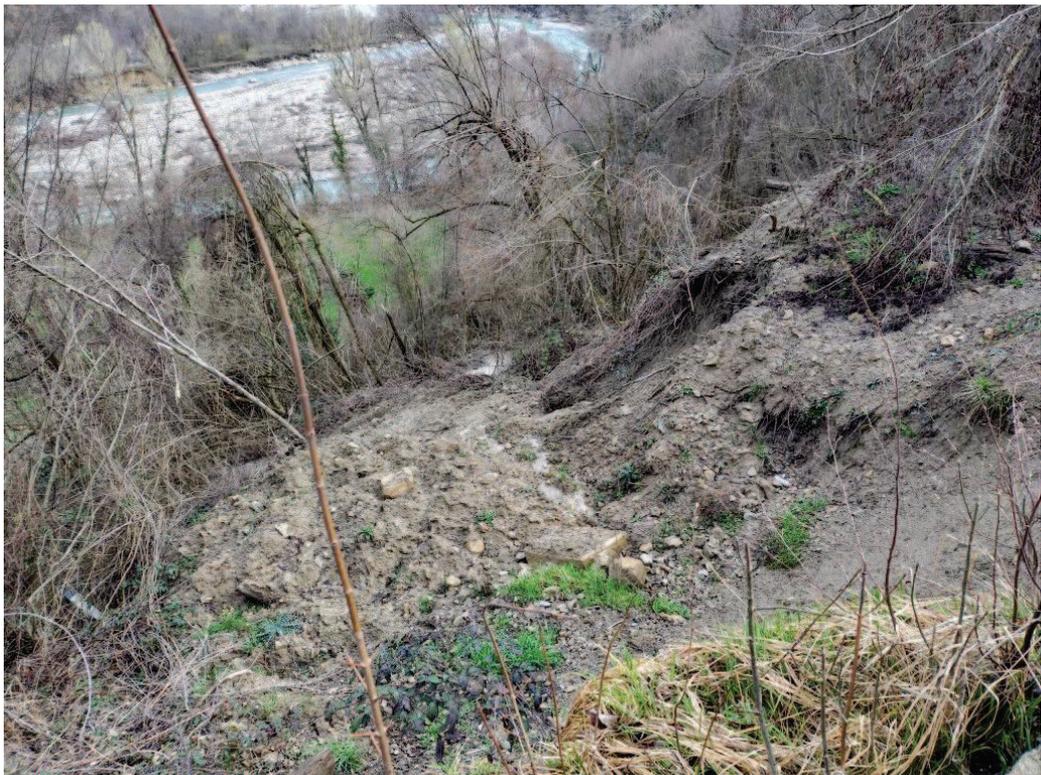
Movimento gravitativo pendio a valle SP10 Marzo 2025

Per quanto concerne il pendio a valle della SP 10, dalle indagini eseguite risulta che lo stato di dissesto risulta imputabile alla massa di terreno riportato ed accumulato in modo non organizzato sul terreno superficiale originariamente in posto; quest'ultimo, per un battente pari a 2,00 metri, risultava essere detensionato e quindi potenzialmente mobilitabile, anche a causa delle scarse resistenze meccaniche e alla sensibile pendenza.

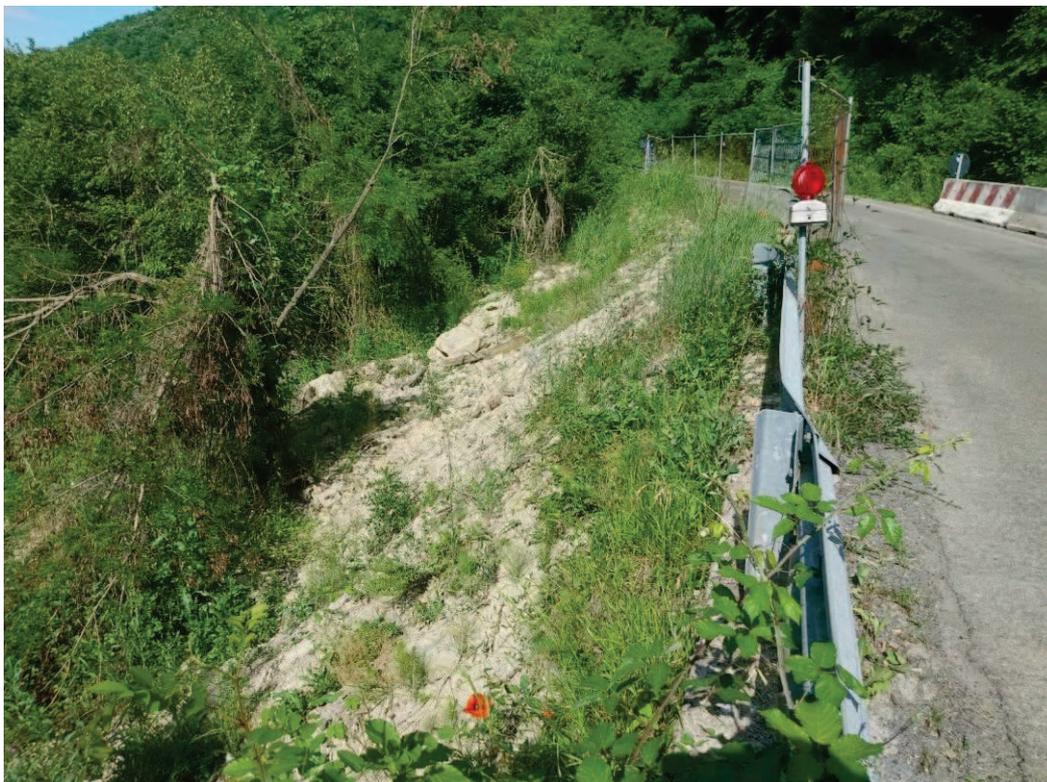
Movimento gravitativo pendio a valle SP10 Giugno 2025

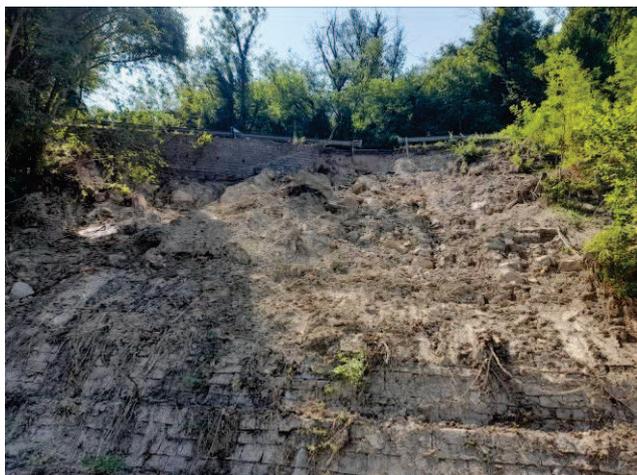
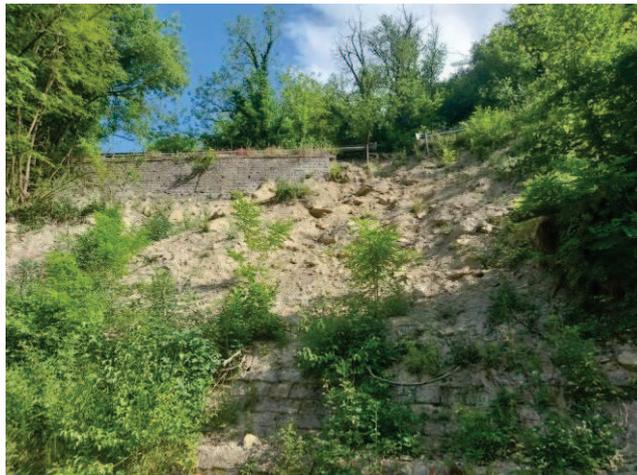
Pendio in frana raffronto marzo/giugno 2025

La quota parte di pendio interessata dall'intervento è coinvolta dagli effetti causati dall'infiltrazione superficiale degli agenti meteorici, che hanno provocato saturazioni nei materiali superficiali rimaneggiati contraddistinti da scarsa resistenza meccanica, dando vita ad erosioni sia di tipo superficiale che di tipo crioclastica, oltre fa tendere al crollo di alcuni blocchi per proprie discontinuità tettoniche.

Dalle analisi effettuate lo spessore dei materiali decompressi e detensionati e potenzialmente instabili risulta pari a 5,0 metri ca.; longitudinalmente si sviluppa per 30,0/35,0 metri, a valle della corona di frana individuata, caratterizzata dalla presenza d un muro in pietrame che denuncia fenomeni di scalzamento al piede.

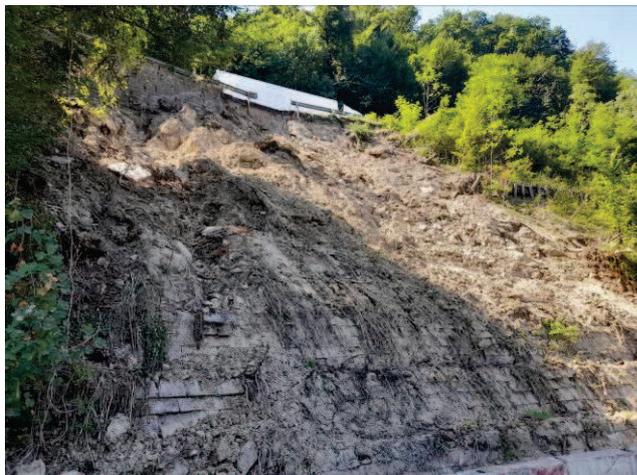
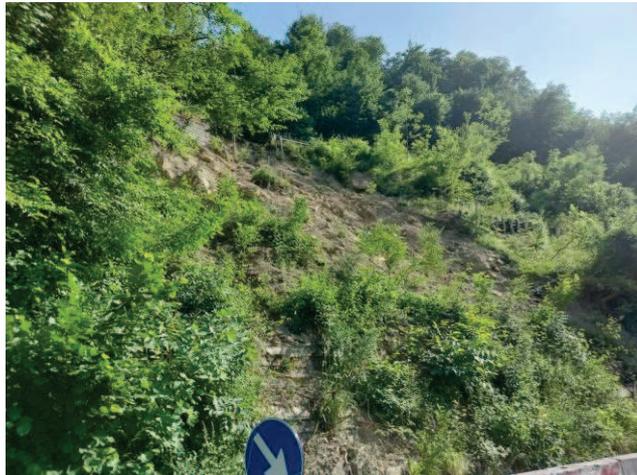
Pendio in frana raffronto marzo/giugno 2025

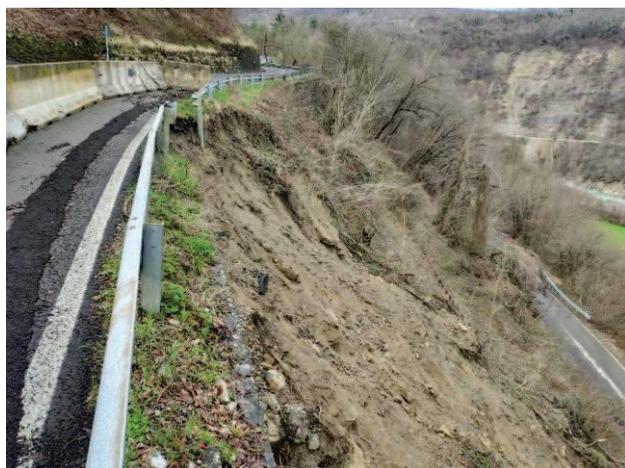
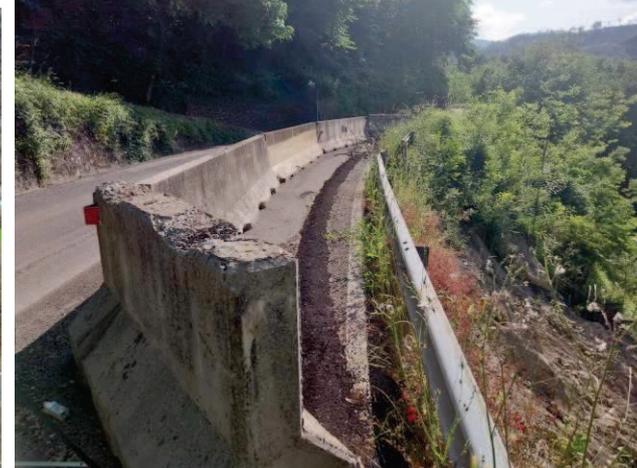
Corona di frana raffronto marzo/giugno 2025

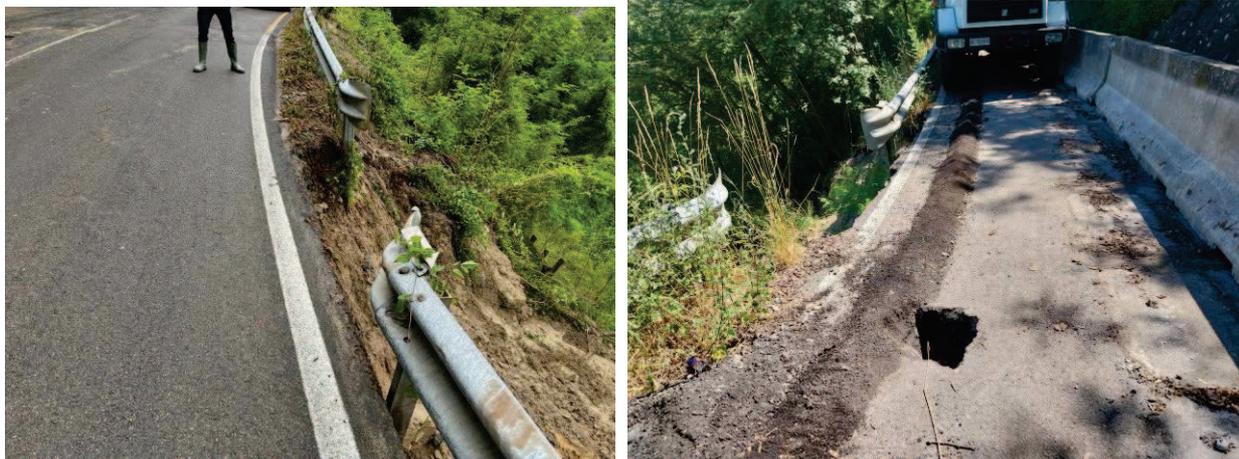
Corona di frana raffronto marzo/giugno 2025

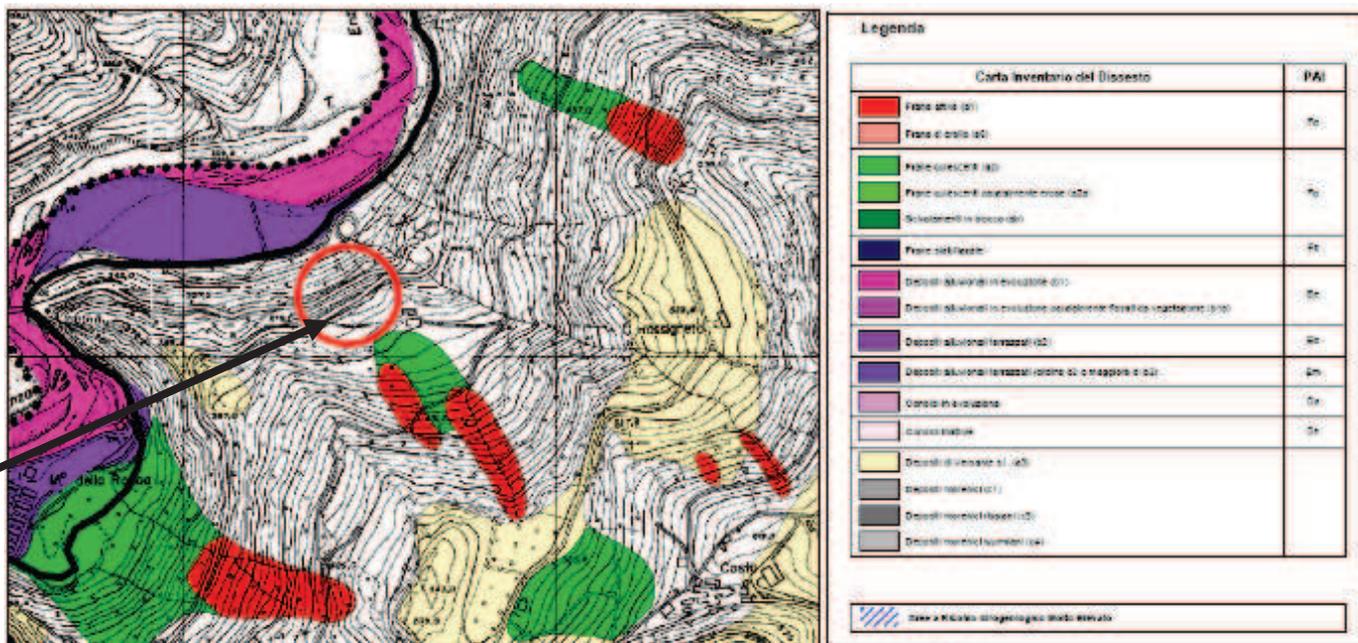
Carta del dissesto - PTCP - allegato P6 - sezione 218090

Le perimetrazioni della “Carta Inventario del dissesto (PAI-PTCP) e degli abitati da consolidare e trasferire (L445/1908), allegato P6 – sez. 217120”, collocano il sito in analisi in corrispondenza della porzione medio – basale di un versante mediamente acclive, lungo sul quale insistono movimenti franosi, attualmente classificati in stato di attività (a1), confermate dalla Carta inventario delle frane dell’Emilia Romagna.

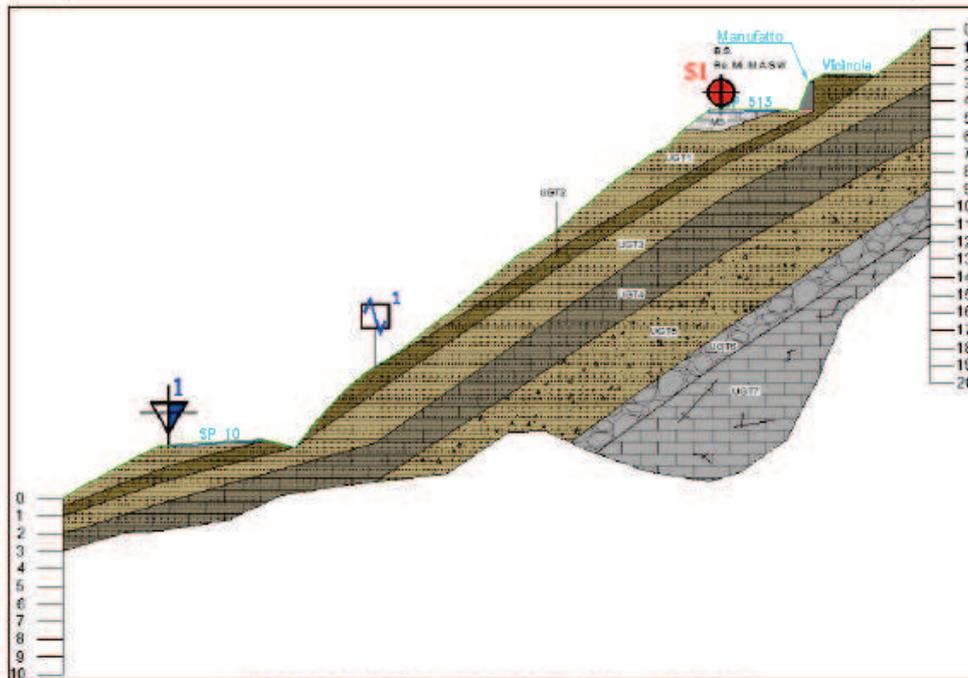
Sezione A-A' di ricostruzione stratigrafico - geotecnica

Alla testa del pendio, sul filo della carreggiata di valle della SP 53, si è individuata la seguente sezione geotecnica e stratigrafica

E' stata sviluppata la verifica di stabilità del pendio, che ha individuato una forte instabilità del sistema, con conseguente necessità di progettare un'opera di consolidamento che garantisca una forza reagente necessaria alla stabilità del pendio pari ad almeno 19,1 ton/ml in condizioni sismiche.

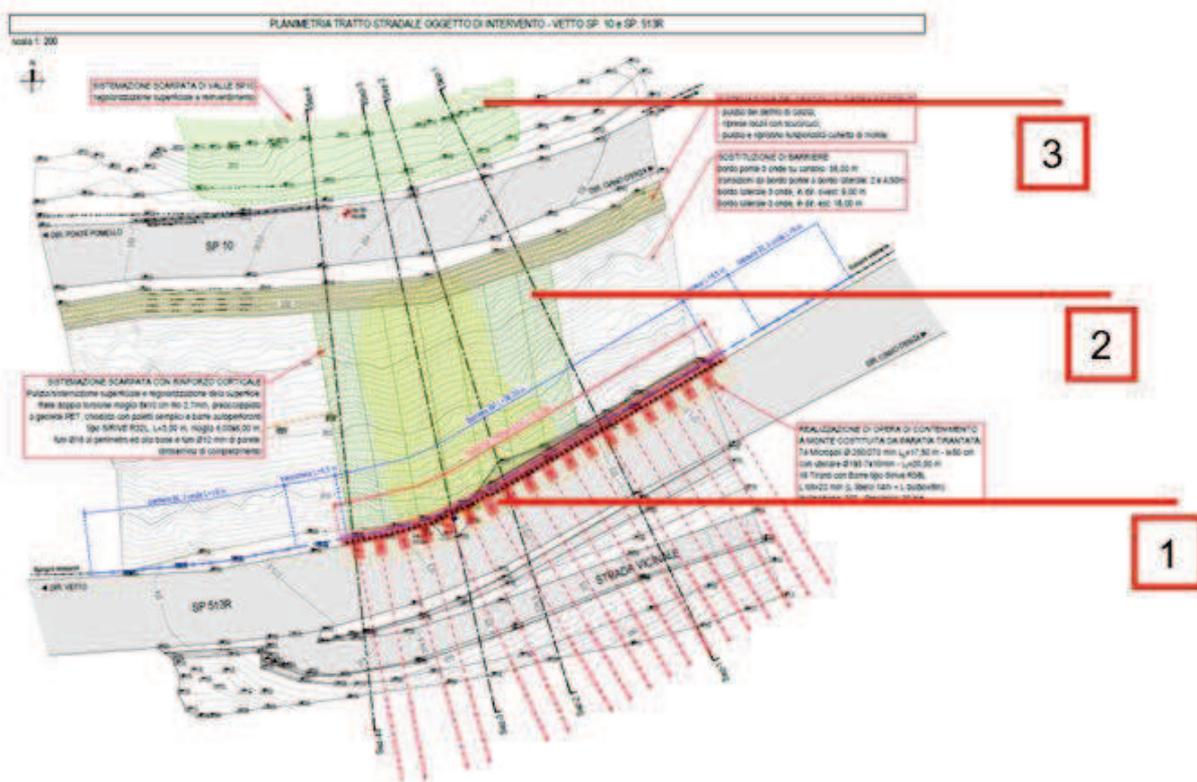
Si ipotizzano tre tipi di interventi

1) Il primo riguarda la messa in sicurezza del tratto stradale della SP 513 viene garantita da un'opera di consolidamento costituita da una paratia tirantata di micropali trivellati a rotopercolazione, da realizzarsi a lato della carreggiata sulla sponda di valle, con disposizione lineare che contorna la corona di frana, con cordolo alla testa che funge anche da vincolo alla base della barriera metallica bordo ponte, avente le seguenti caratteristiche:

- sviluppo longitudinale di 37 metri circa, costituita da micropali trivellati di diametro $\phi 250/270$ mm di lunghezza pari a 18 mt, disposti in linea (interasse pali sulla fila 50 cm), armati con tubolare 193,7x10 mm, con cordolo alla testa 100-120x90 cm e tiranti con barre SIRIVE autopercoranti 38L posti ad interasse pari a 2,00 metri, inclinati di 20° rispetto all'orizzontale, di lunghezza pari a 22 metri (L_{libera} 14 mt + L_{bulbo} 8mt – precarico 20.000 daN)
