## Istituto Tecnico Economico Superiore "Scaruffi Levi Tricolore" Liceo Artistico Statale "Gaetano Chierici"

### INTERVENTO DI MESSA IN SICUREZZA DEI SERRAMENTI ESTERNI DELLA SEDE SCOLASTICA DI VIA FILIPPO RE N.6 A REGGIO EMILIA

## PROGETTO ESECUTIVO

## RELAZIONE TECNICA DI PROGETTO

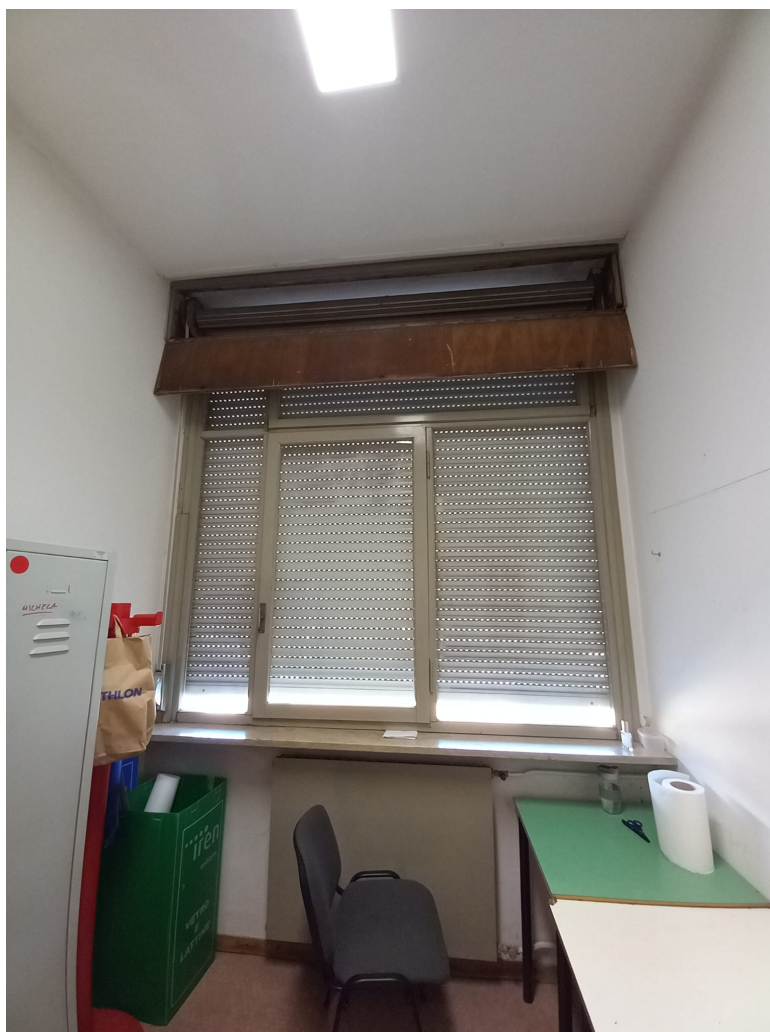
FOTO SERRAMENTO ESISTENTE (TIPOLOGIA F) CON CASSONETTO E TAPPARELLA :

- serramenti in legno con vetri fragili di facile rottura (pur essendo pellicolati);
- assenza di vetrocamera;
- degrado del telaio in legno tale da provocare il distacco dei singoli elementi, l'apertura di fessure ed il deterioramento dei bordi e degli angoli;
- tenuta all'aria e all'acqua al di sotto degli standard richiesti;
- la notevole usura delle cerniere e dei sistemi di apertura;
- notevoli problemi di comfort interno e dispersione energetica.

Sono quindi in opera numerosi serramenti in condizioni, non conformi agli attuali standard edilizi e prestazionali, caratterizzati da un avanzato stato di degrado dovuto all'usura e all'invecchiamento dei materiali, che richiedono una sostituzione integrale per poterli conformare alle norme di sicurezza vigenti
