## INTERVENTI DI MESSA IN SICUREZZA DELLE STRADE PROVINCIALI CON SERVIZIO DI PRONTO INTERVENTO REPARTO SUD ACCORDO QUADRO 2019-2020

## INTERVENTO DI MESSA IN SICUREZZA DELLA SCARPATA DI MONTE DELLA SP 15 AL KM 4+400

### PROGETTO ESECUTIVO

### RELAZIONE DESCRITTIVA

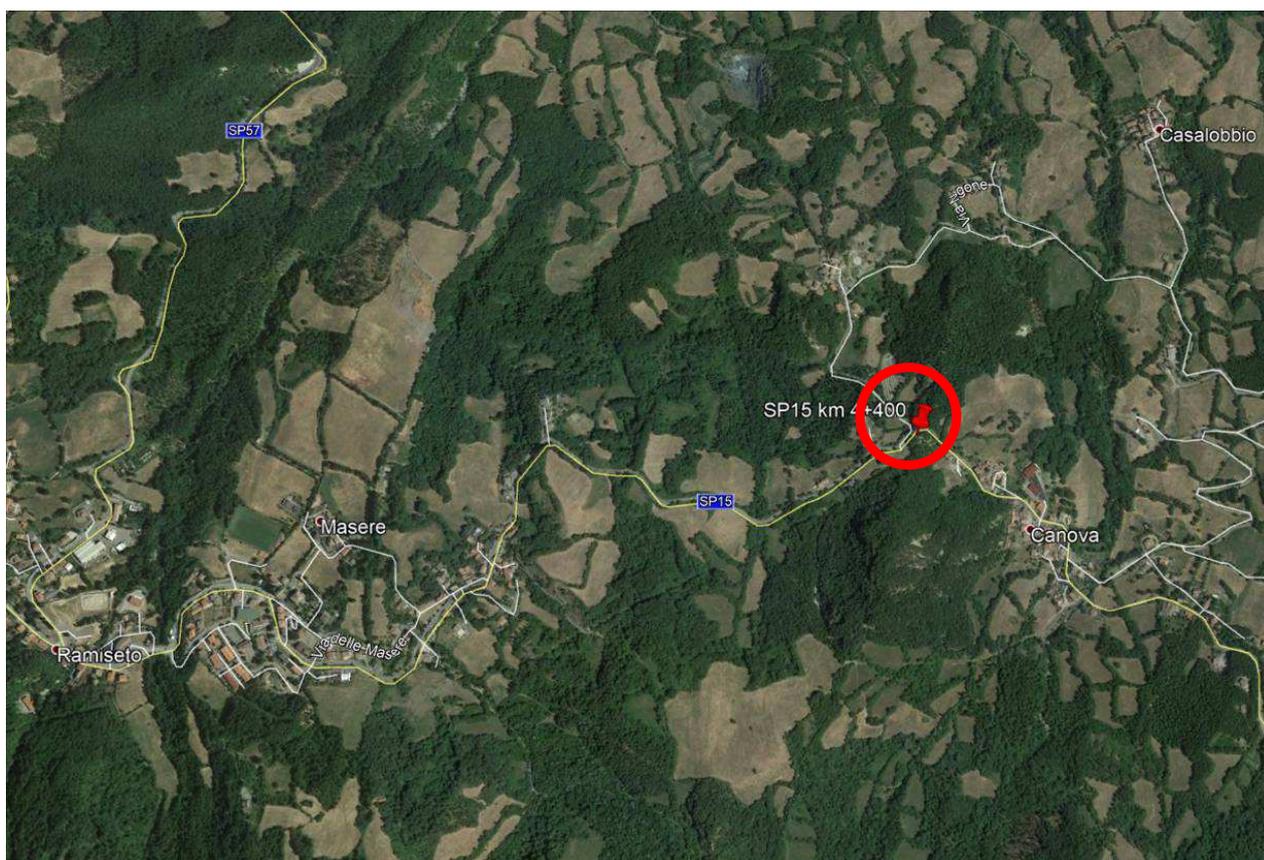
Fig. 1 – Vista aerea dell'area oggetto di intervento.

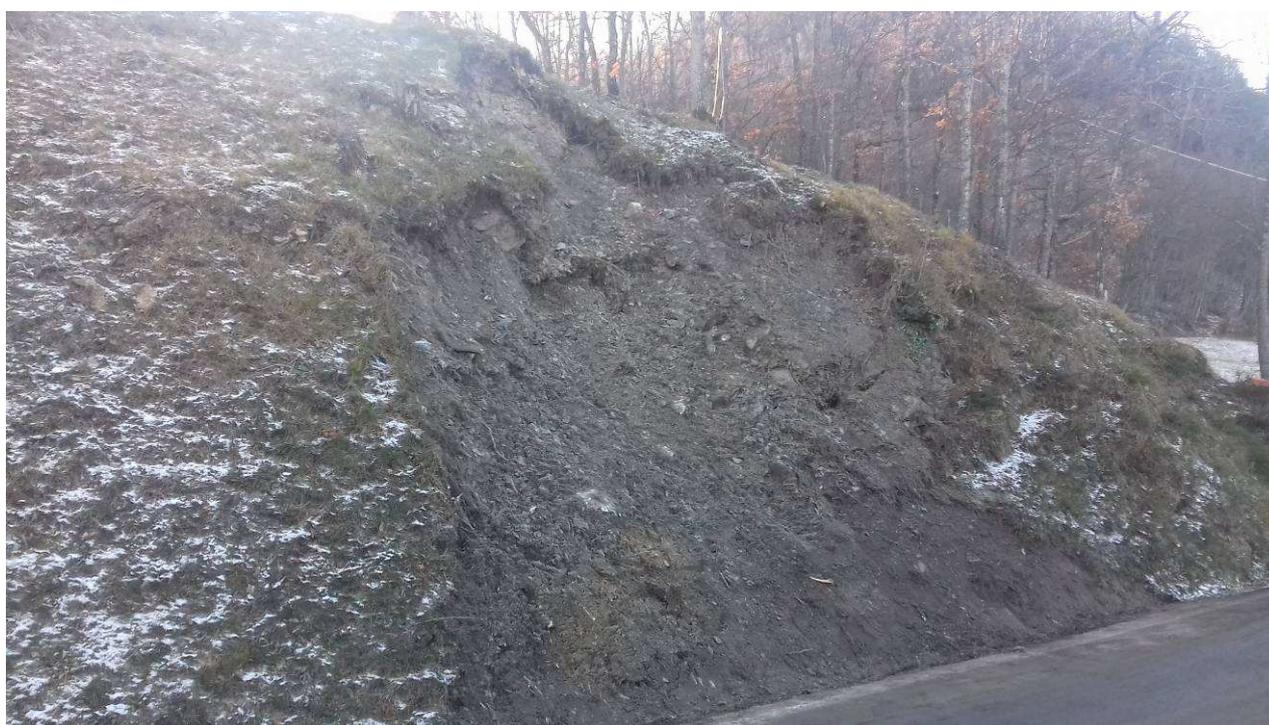
Foto 1 – Vista della scarpata dopo l'evento del dicembre 2017.

L'intervento consiste nella messa in sicurezza della scarpata di monte sulla strada provinciale SP 15 "Sparavalle – Ramiseto – Miscoso - confine Massa" al km 4+400 (LAT: 44.415657° - LONG: 10.296867°) in località Canova in comune di Ventasso (Fig. 1); a seguito degli eventi meteorologici particolarmente intensi che hanno interessato il territorio montano della provincia di Reggio Emilia, avvenuti nel periodo 8-12 dicembre 2017, che hanno attivato un dissesto della scarpata di monte che ha portato al franamento di terreno sulla sede stradale (Foto 1), e che al ripetersi di piogge intense si ripropone il distacco di materiale dalla scarpata, pregiudicando il transito in sicurezza di quel tratto di strada.

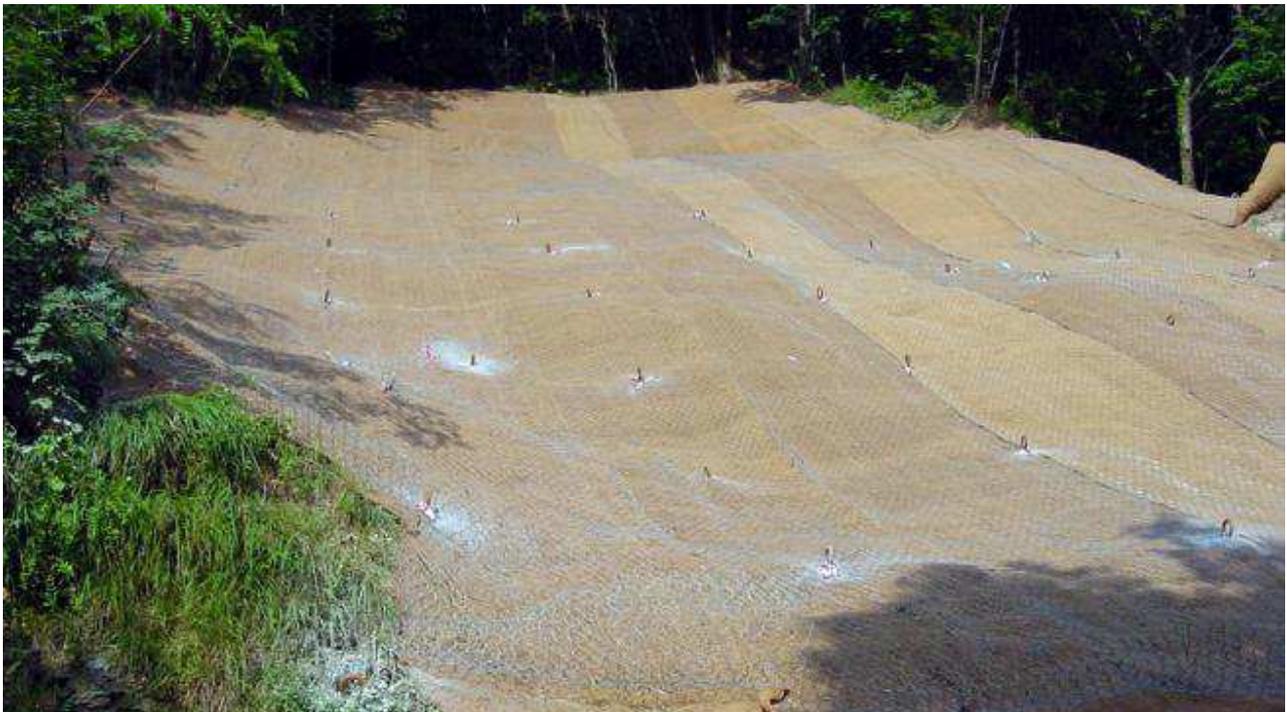
**Fig. 2 - Posa della rete con accoppiata la biorete in cocco e disposizione degli ancoraggi per il passaggio delle funi**

- disaggio del materiale roccioso instabile e pulizia dal materiale terroso lungo la scarpata;
- realizzazione del rinforzo corticale della scarpata, mediante la posa di barre auto-perforanti tipo Sirive, con disposizione della maglia 3 m x 3 m lungo la scarpata aventi funzione di ancoraggio (le barre avranno lunghezze variabili a seconda della loro posizione, nella parte alta del pendio lunghezza 5 m, nella parte bassa lunghezza 3 m); posa di rete, con filo rivestito in lega di Zinco-Alluminio (5%)-Cerio-Lantanio in maglia esagonale a doppia torsione (maglie tipo 8x10, diametro filo 2,7 mm), accoppiata meccanicamente per punti con una biorete tessuta 100% fibra di cocco a maglia aperta autoestinguente, (si veda a titolo di esempio la Fig. 2); posa delle piastre in corrispondenza delle suddette barre e delle funi per far aderire al versante la rete stessa, il tutto per una superficie complessiva dell'intervento di circa 210 mq;
