INTERVENTI DI MESSA IN SICUREZZA DELLE STRADE PROVINCIALI CON SERVIZIO DI PRONTO INTERVENTO REPARTO SUD ACCORDO QUADRO 2019-2020

INTERVENTO DI MESSA IN SICUREZZA DELLA SCARPATA DI MONTE DELLA SP 57 AL KM 0+800

PROGETTO ESECUTIVO

RELAZIONE DESCRITTIVA

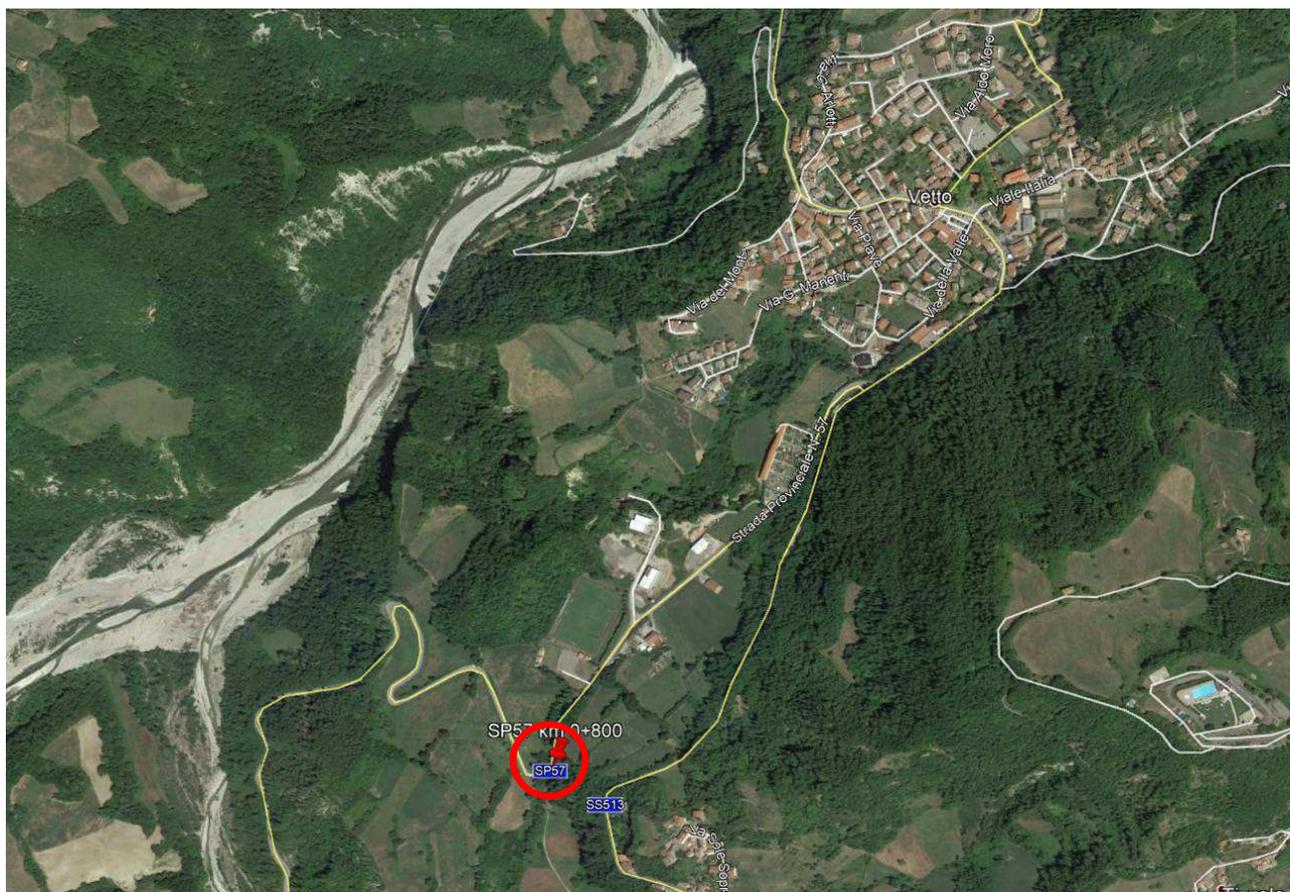
Fig. 1 – Vista aerea dell’area oggetto di intervento.

L'intervento consiste nella messa in sicurezza della scarpata di monte sulla strada provinciale SP 57 "Vetto – Ramiseto" al km 0+800 (LAT: 44.475261 ° - LONG: 10.330253°) in prossimità del centro abitato di Vetto in comune di Vetto (Fig. 1); a seguito degli eventi meteorologici particolarmente intensi che hanno interessato il territorio montano della provincia di Reggio Emilia, avvenuti nel periodo 8-12 dicembre 2017, si è attivato un dissesto della scarpata di monte che ha portato al crollo di massi sulla sede stradale (Foto 1 e Foto 2), e che al ripetersi di piogge intense o nei periodi di gelo/disgelo, si ripropone il distacco di massi dalla scarpata, pregiudicando il transito in sicurezza di quel tratto di strada.

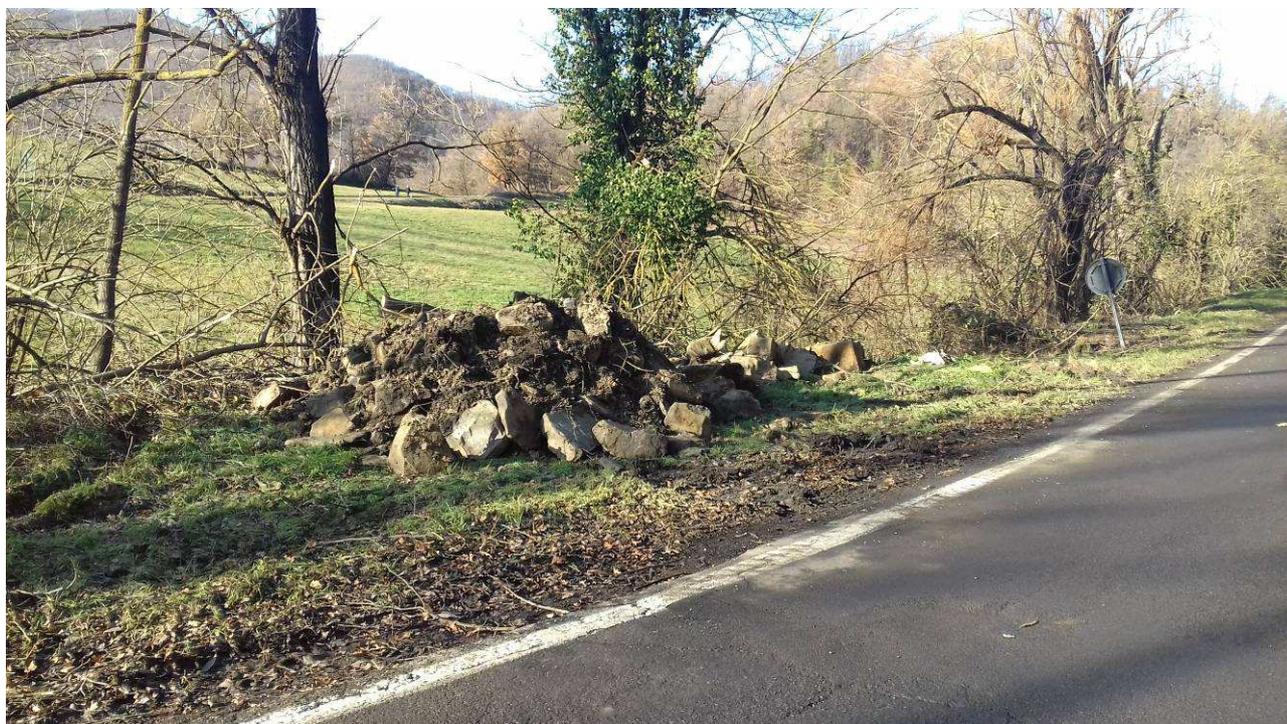
Foto 1 – Particolare dei massi crollati dalla scarpata e spostati ai margini della SP 57.

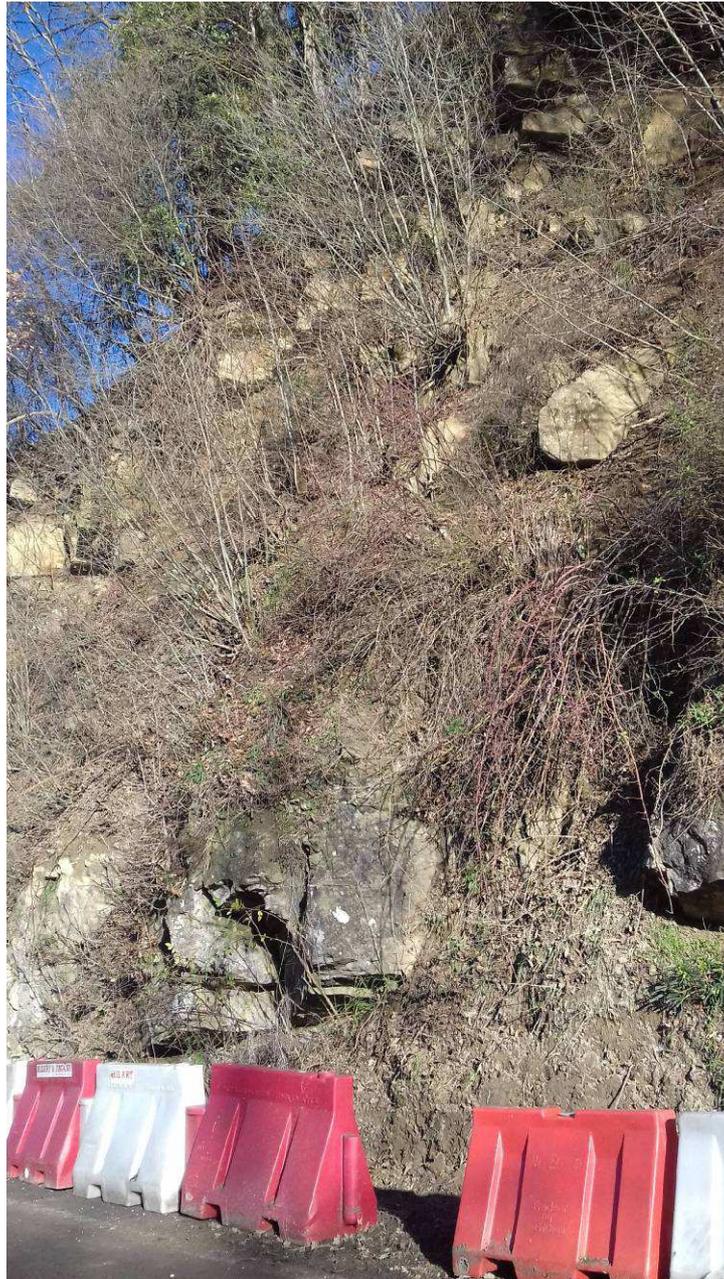
Foto 2 – Vista della scarpata dopo l'evento del dicembre 2017.

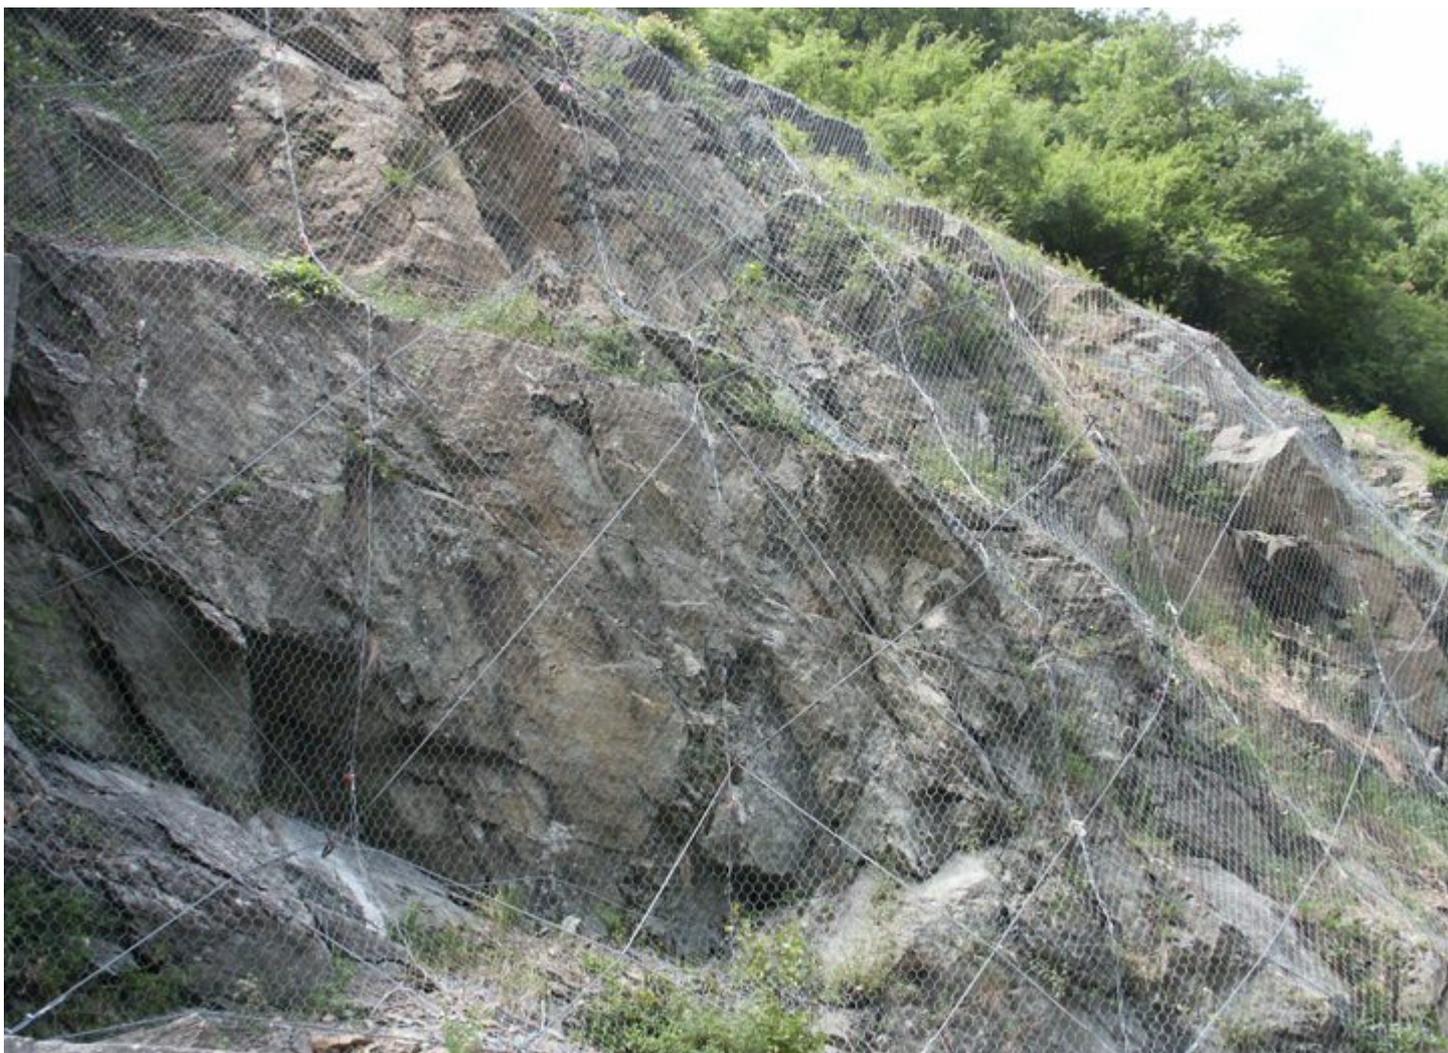
Fig. 2 - Esempio di posa della rete paramassi con disposizione degli ancoraggi per il passaggio delle funi.

- realizzazione del rinforzo corticale della scarpata, mediante la posa di barre auto-perforanti tipo Sirive, con disposizione della maglia 3 m x 3 m lungo la scarpata, avente funzione di ancoraggio (le barre avranno lunghezze variabili a seconda della loro posizione, nella prima fila alla base del versante lunghezza 3 m nella restante parte del pendio lunghezza 5 m); posa di rete, con filo rivestito in lega di Zinco-Alluminio (5%)-Cerio-Lantanio in maglia esagonale a doppia torsione (maglie tipo 8x10, diametro filo 2,7 mm), per una superficie complessiva dell'intervento di circa 640 mq, si veda a titolo di esempio la **Fig. 2**.
