## LAVORI DI RIPRISTINO DELLA SEDE STRADALE E REALIZZAZIONE DI OPERA DI SOSTEGNO DELLA SCARPATA DI VALLE SULLA SP 9 KM 13+660 IN COMUNE DI VILLA MINOZZO

### PROGETTO ESECUTIVO

#### RELAZIONE DESCRITTIVA e DOCUMENTAZIONE FOTOGRAFICA

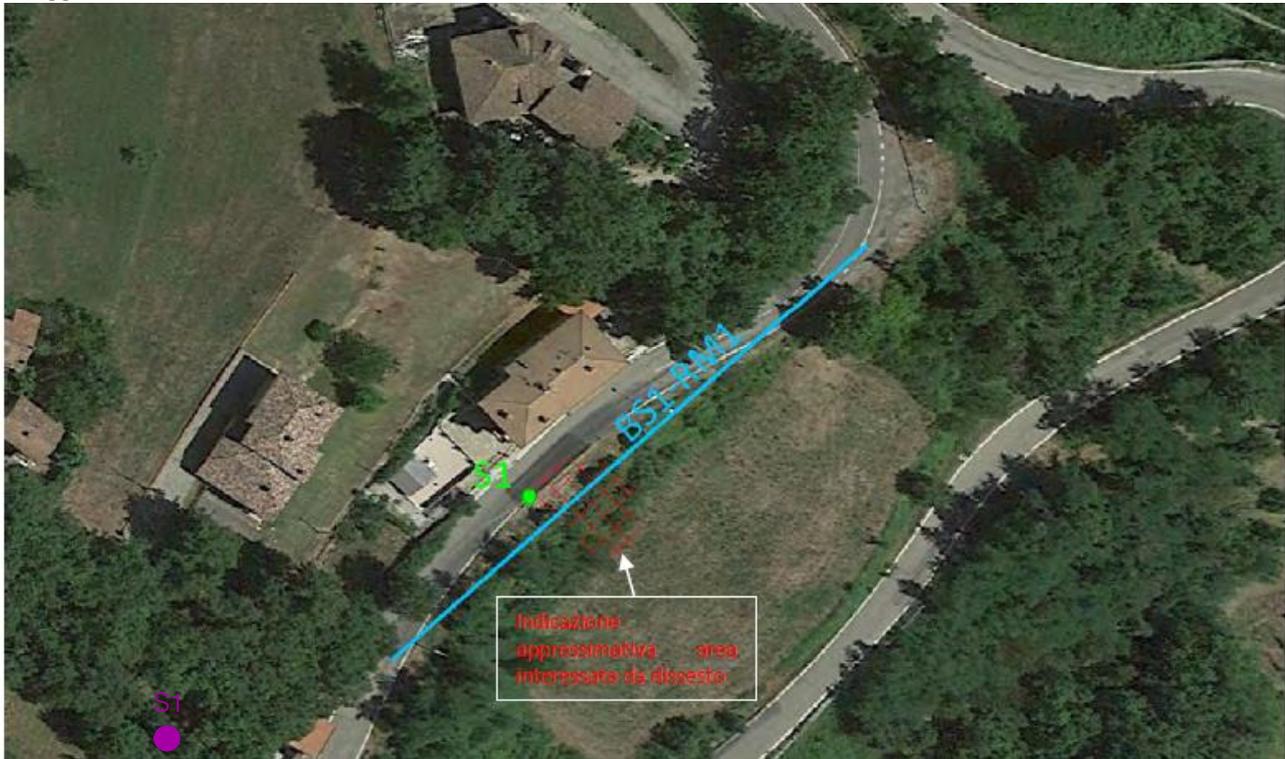
*Ubicazione indagini campagna geognostica Aprile 2021*

La ricostruzione litostratigrafica e meccanica dei terreni presenti nella zona d'intervento è stata eseguita dal geologo attraverso l'esame di documentazione cartografica affiancata da indagini approfondite. È stato eseguito un sondaggio geognostico a carotaggio continuo spinto fino a 20 metri, n.4 prove SPT e prelievo di n.3 campioni rimaneggiati, n.1 stendimento sismico a rifrazione.

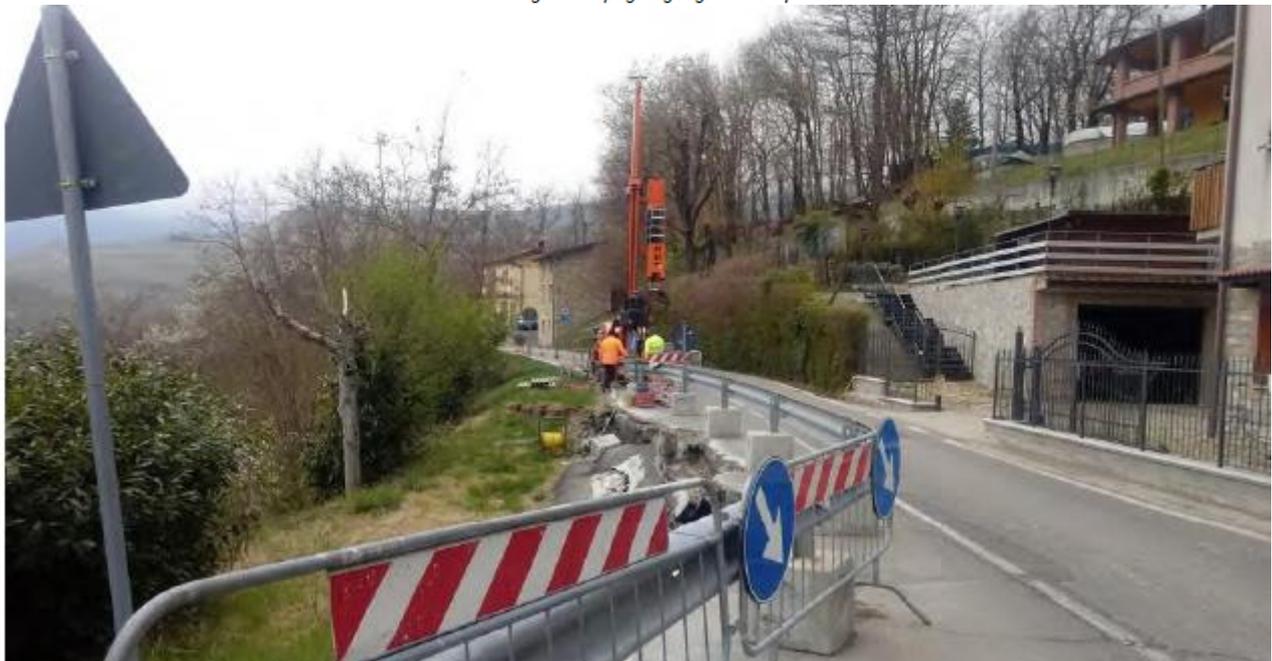
*Posizionamento S1*

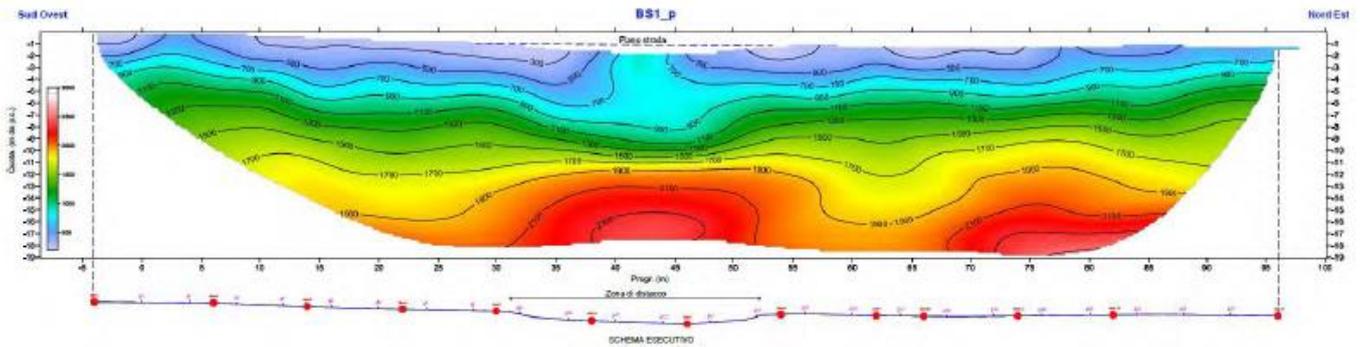
Sezione tomografica BS1.

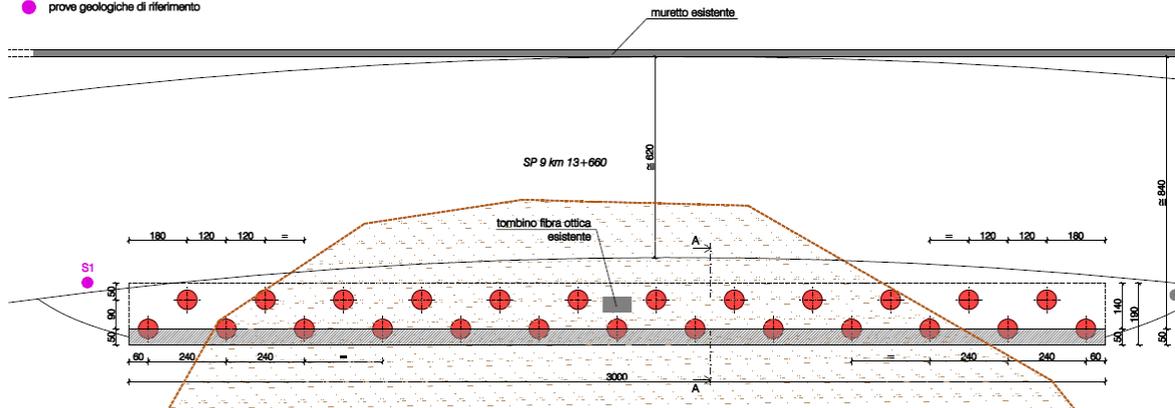
**PLANIMETRIA TRATTO STRADALE OGGETTO DI INTERVENTO**  
scala 1:100

**PARATA IN PROGETTO**

n 25 pali Ø600 l=120 cm Ln=12,00 m
-

prove geologiche di riferimento

L'intervento di consolidamento prevede la realizzazione di una paratia a lato della carreggiata sulla sponda di valle:

- sviluppo di 30 metri circa, costituita da n.25 pali trivellati di diametro  $\phi 600$  mm di Lunghezza pari a 12,00 mt, disposti a quinconce (interasse pali sulla fila 240 cm, interasse tra le file 90cm) armati con 10 $\phi 24$ , con testa posizionata a -100 cm dal piano di riferimento stradale;
- cordolo sommitale costituito da una soletta avente dimensione 190x50 cm, con dente in elevazione perimetrale avente dimensioni pari a 50x50 cm, a contenimento del rilevato stradale.

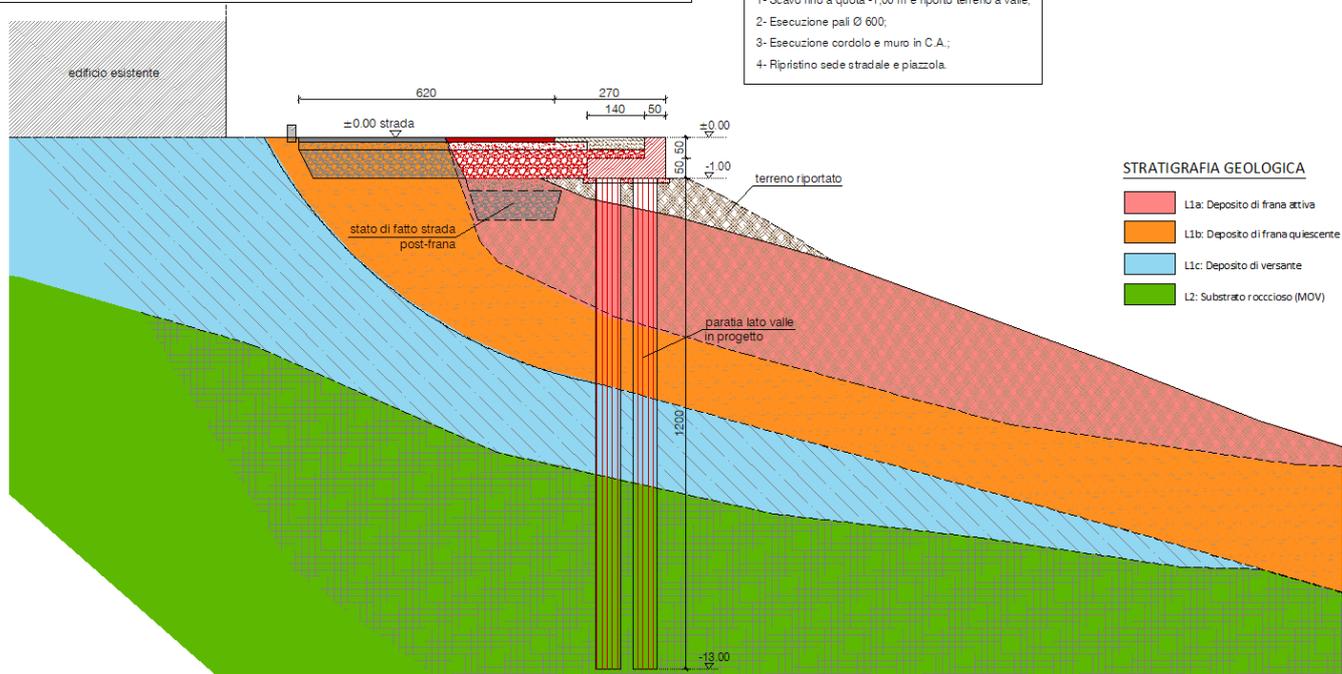
**SEZIONE PALI - Ln=12,00 m**  
scala 1:100

**SCHEMA FASI DI LAVORAZIONE:**

- 1- Scavo fino a quota -1,00 m e riporto terreno a valle;
- 2- Esecuzione pali Ø 600;
- 3- Esecuzione cordolo e muro in C.A.;
- 4- Ripristino sede stradale e piazzola.
