PROVINCIA DI REGGIO EMILIA

RIPRISTINO DELLA SCARPATA DI VALLE, CON INSERIMENTO DELLA BARRIERA STRADALE E RIPRISTINO PIANO VIABILE SULLA SP 76 AL KM 1+800 IN LOCALITA' CASTELLO IN COMUNE DI CARPINETI

PROGETTO ESECUTIVO RELAZIONE DESCRITTIVA

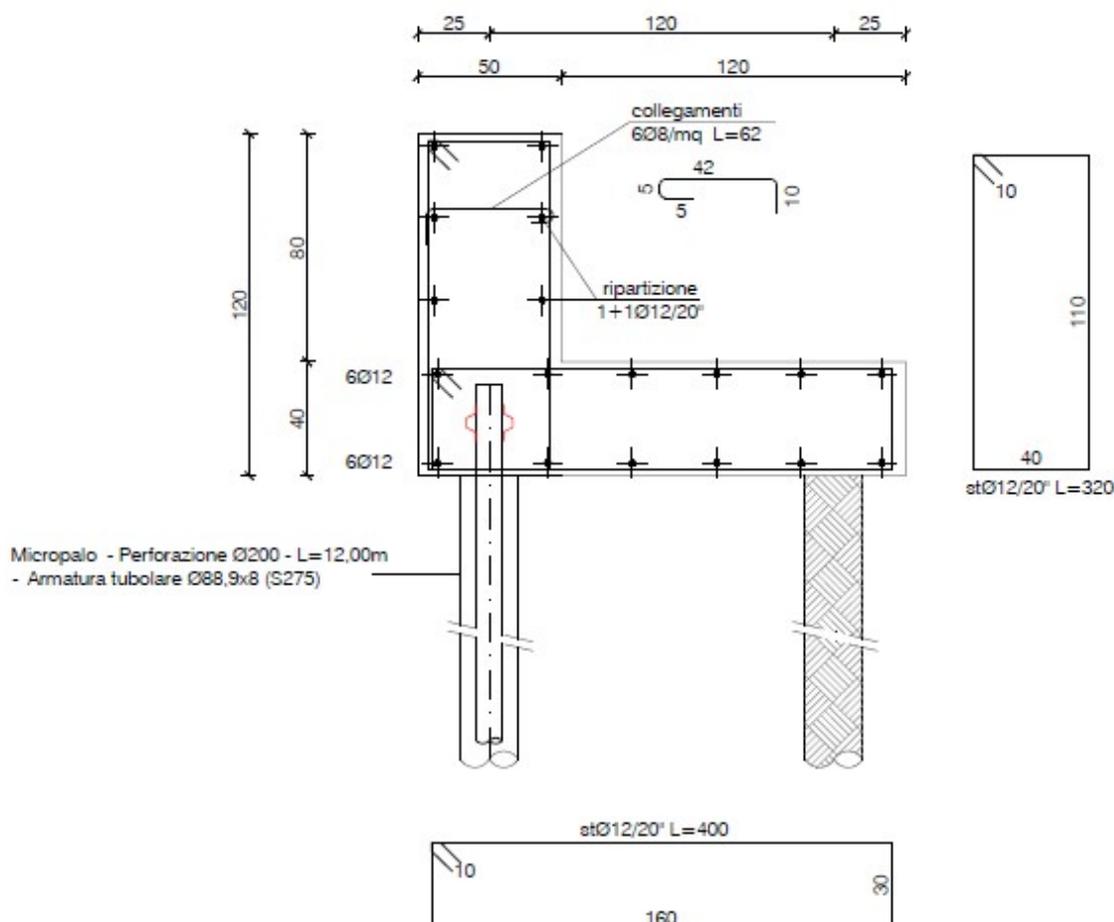
SEZIONE A-A
scala 1:20

La messa in sicurezza del tratto di valle prevede la realizzazione di opere geotecniche di presidio alla strada esistente. Nello specifico verrà realizzata a valle della strada per uno sviluppo di 14,50 m circa, un’opera di sostegno in c.a. al “L” con larghezza massima pari a 1,70m e altezza pari a 1,20m, fondata su n°19 micropali trivellati di diametro pari a 200 armati con tubolare metallico diam. 88,9x8 e lunghezza complessiva pari a 12m, disposti su due file a quinconce con interasse tra i pali pari a 1,50m e di 1,20 tra le file. La profondità è tale da intercettare strati con buone caratteristiche meccaniche (Substrato da -10,00m da piano strada).

Figura 3 – Sezione tipo dell’opera di consolidamento di valle.

- realizzazione di un'opera di presidio sulla banchina stradale costituita da un cordolo in c.a. nel tratto di monte(cfr. Figura);
- realizzazione di un'opera di presidio sulla banchina stradale costituita da un cordolo in c.a. fondato su micropali trivellati nel tratto di valle (cfr. Figura 3);

Per il manufatto posto più a valle (direzione Carpineti), ubicato in un tratto rettilineo, oltre alle barriere non a norma, il manufatto si presenta in condizioni di scarsa stabilità, in quanto evidenzia un’inclinazione della parete verso valle e un conseguente notevole abbassamento del piano viabile. Pertanto tale manufatto dovrà essere demolito e ricostruito fondando il manufatto su micropali

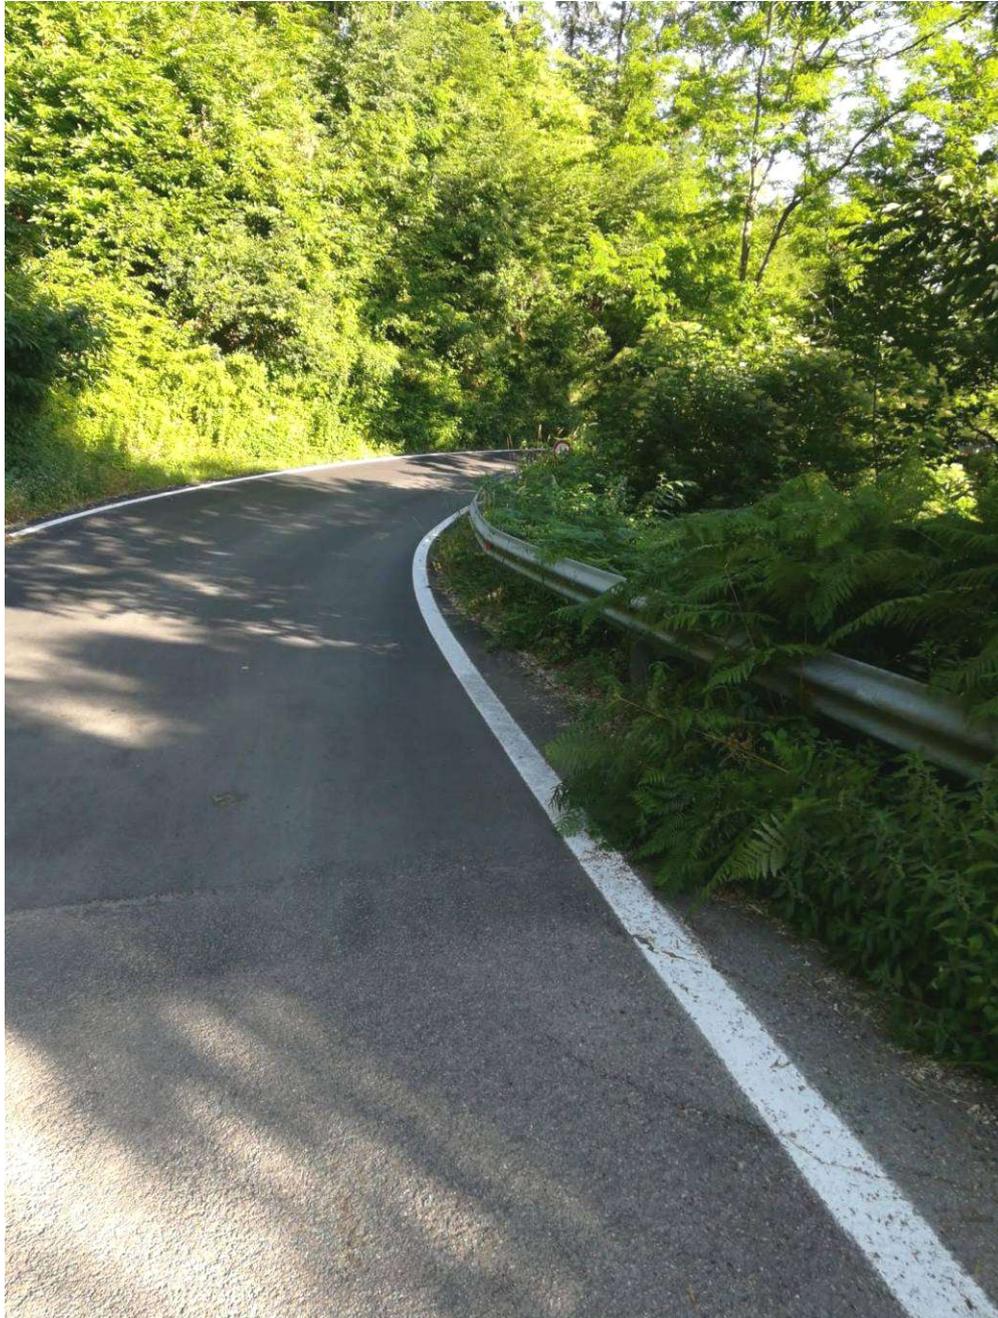
Foto 1 – Vista da monte del tratto di strada su cui insiste il manufatto dell'intervento di monte.

Per il manufatto posto più a monte (in direzione Castello), è ubicato in corrispondenza di una curva, pertanto si deve provvedere alla messa a norma delle barriere e ad un allargamento della carreggiata, realizzando un cordolo a sbalzo rispetto al muro esistente di circa 0,50 metri.

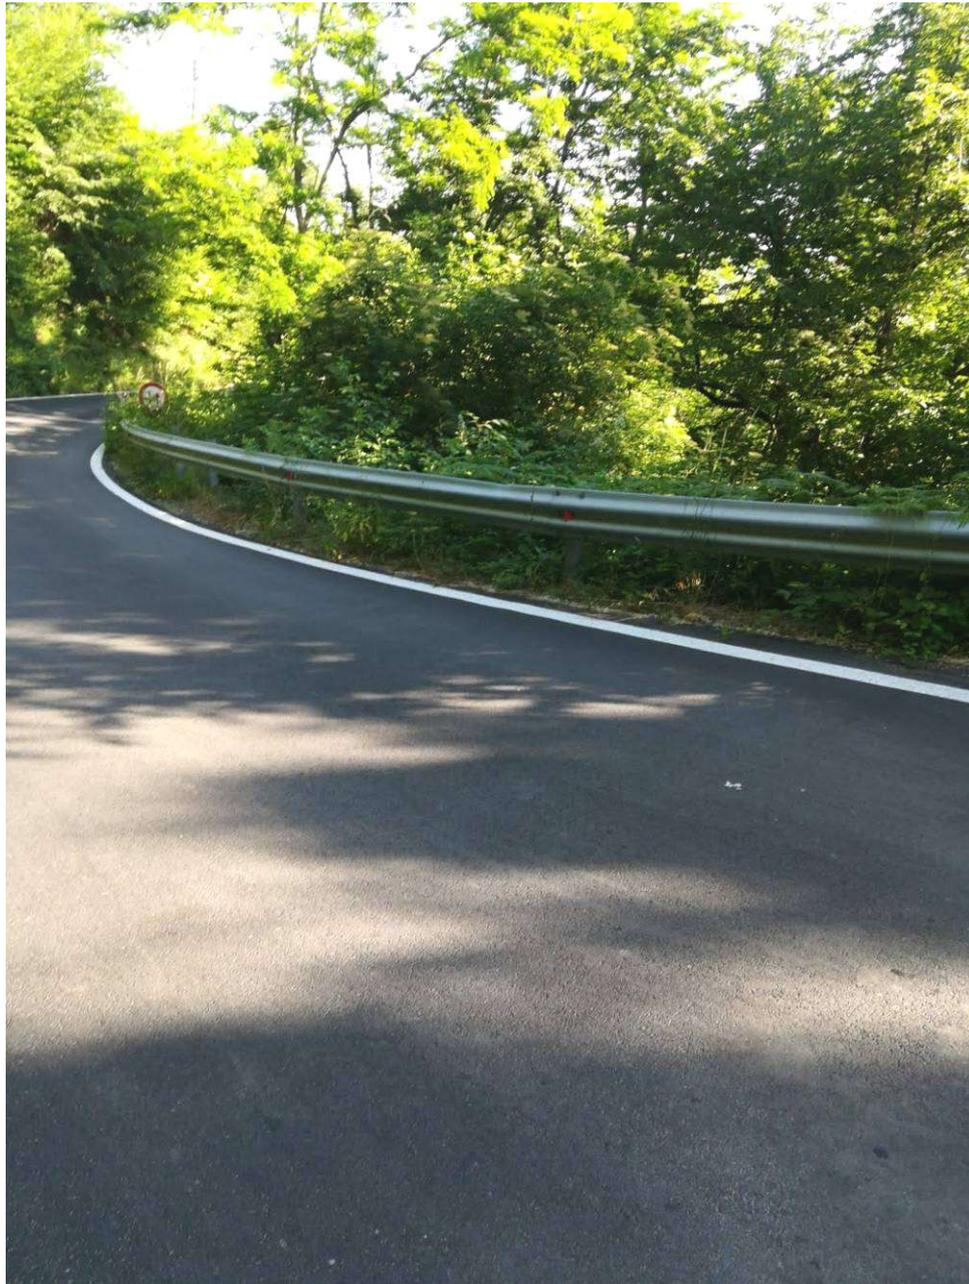
Foto 2 – Vista da monte del tratto di strada su cui insiste il manufatto dell'intervento di monte.

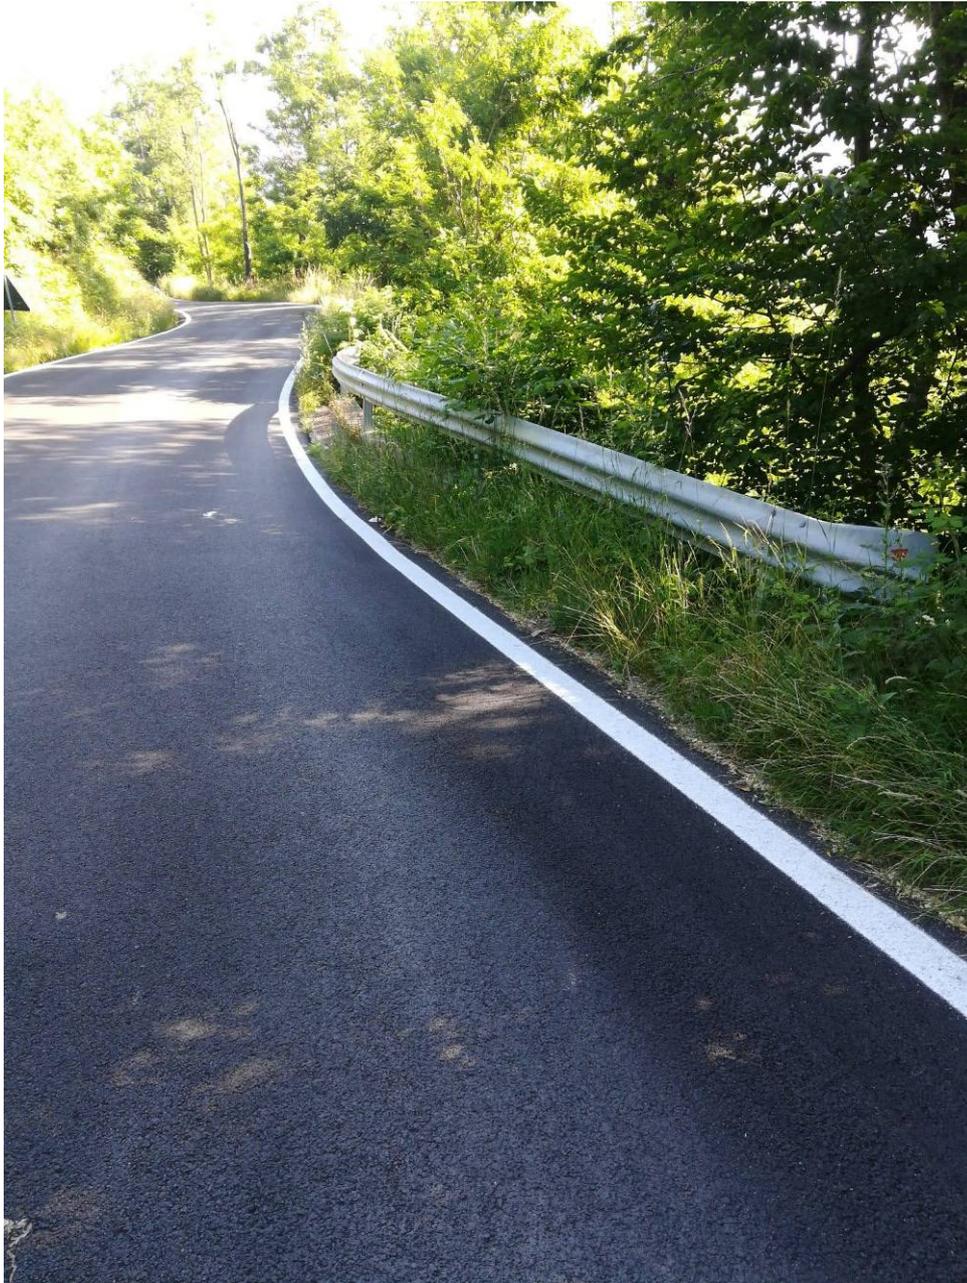
Foto 3 – Vista da monte del tratto di strada su cui insiste il manufatto dell'intervento di valle.

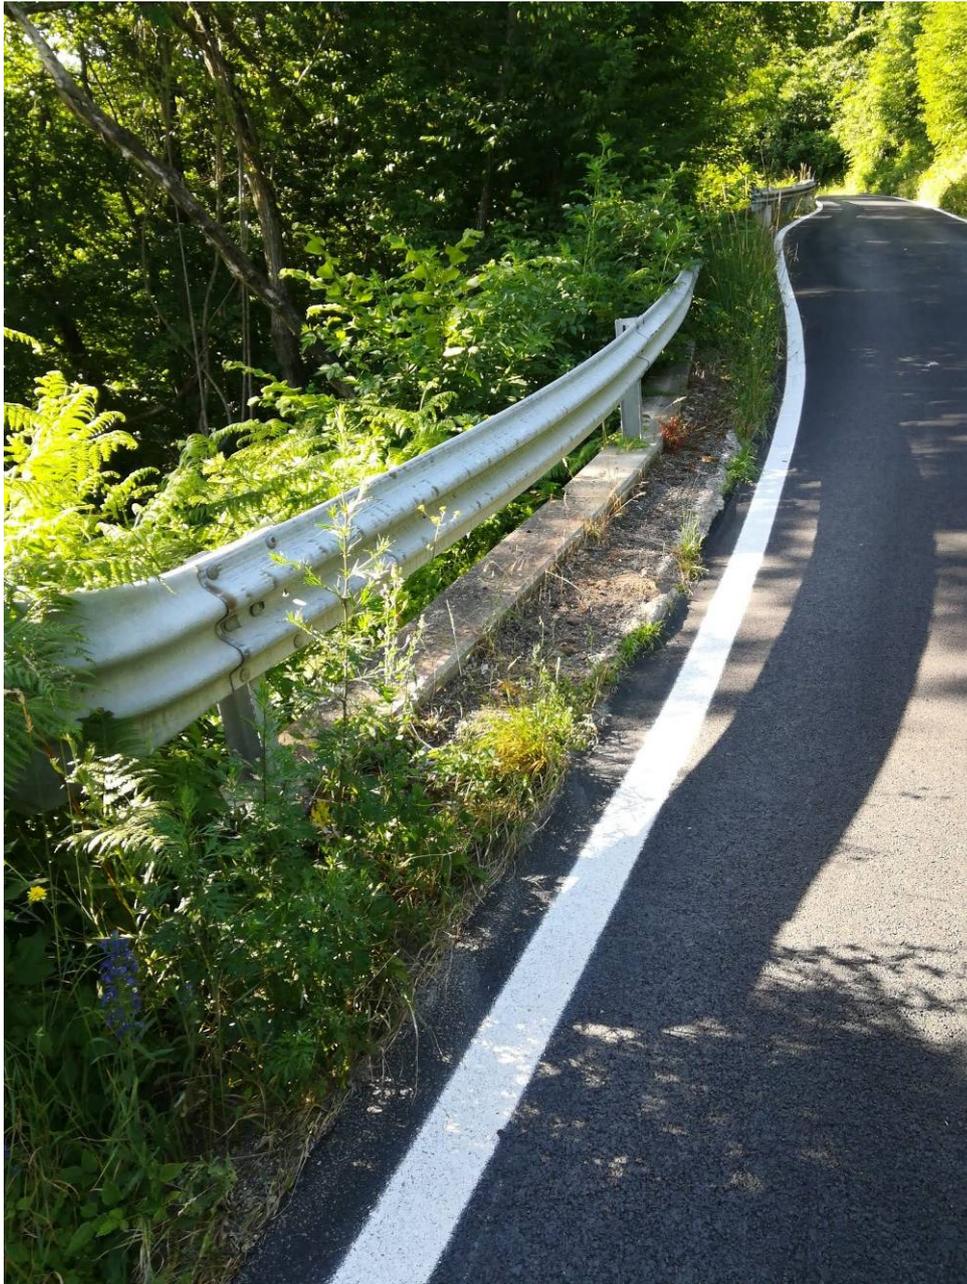
Foto 4 – Vista da valle del tratto di strada su cui insiste il manufatto dell'intervento di valle.
