# PROVINCIA DI REGGIO EMILIA

## INTERVENTO DI RIPRISTINO DEL MURO DI SOSTEGNO DI VALLE CON INSERIMENTO DI BARRIERA STRADALE SULLA SP 7 AL KM. 14+400 IN LOCALITA' MONTE LUSINO COMUNE DI BAISO

### PROGETTO DEFINITIVO-ESECUTIVO RELAZIONE TECNICO-DESCRITTIVA E DOCUMENTAZIONE FOTOGRAFICA

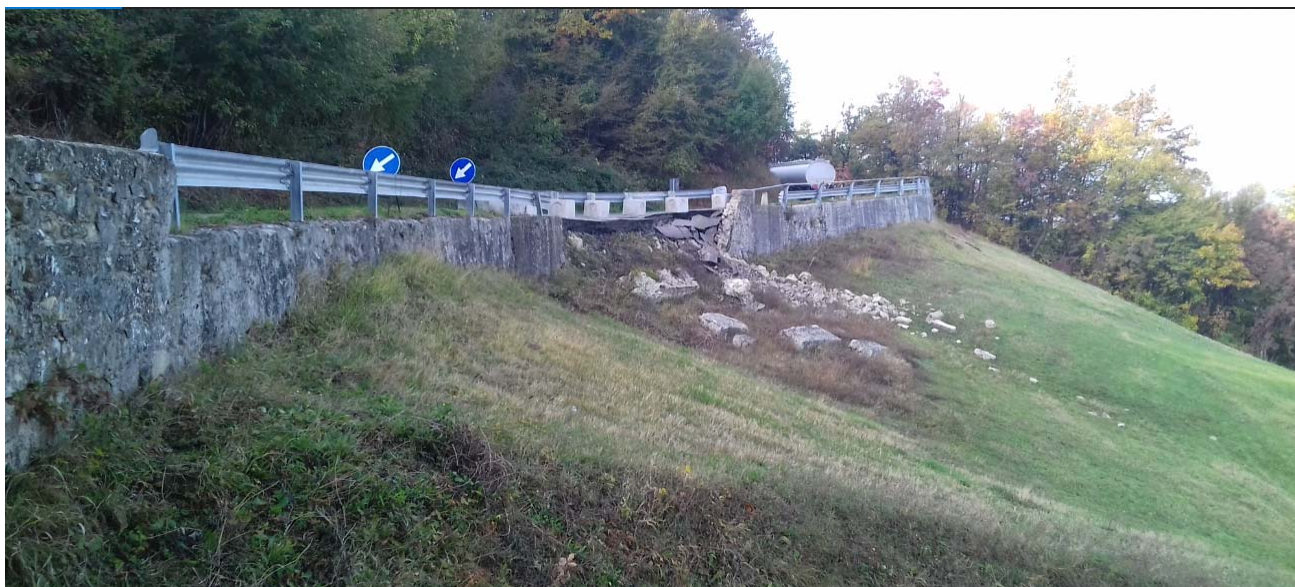
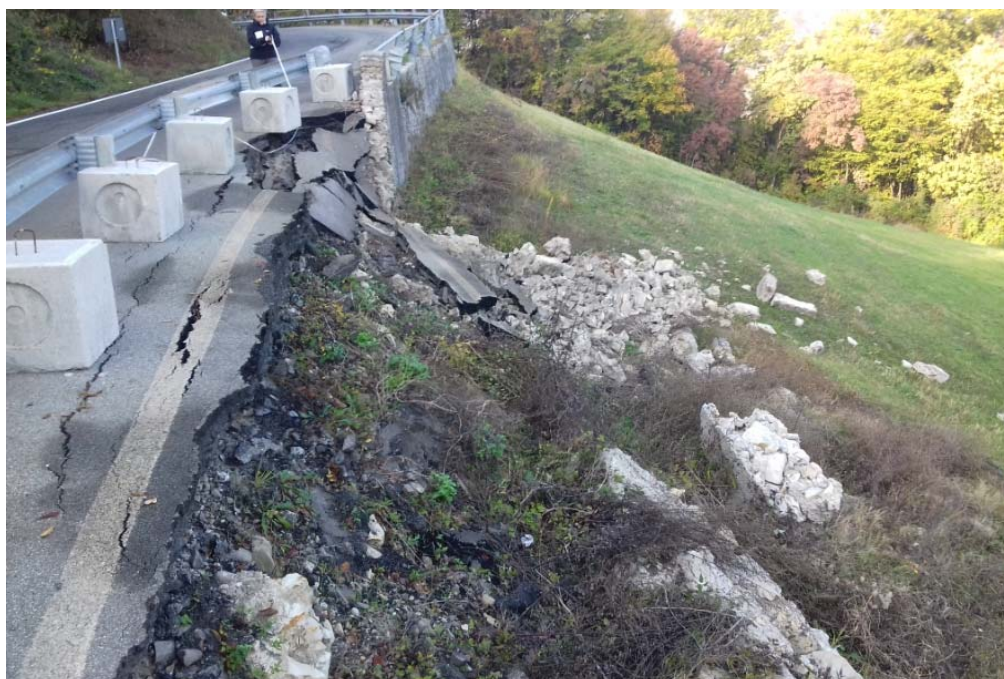
Il progetto riguarda le opere necessarie per il ripristino del tratto della Strada Provinciale n.7 nel comune di Baiso (RE), al confine con il comune di Viano (RE), in corrispondenza della chilometrica km 14+400. Il tratto è stato interessato da parziale crollo del muro di contenimento del corpo stradale, con conseguente cedimento della parte di valle della carreggiata stradale.

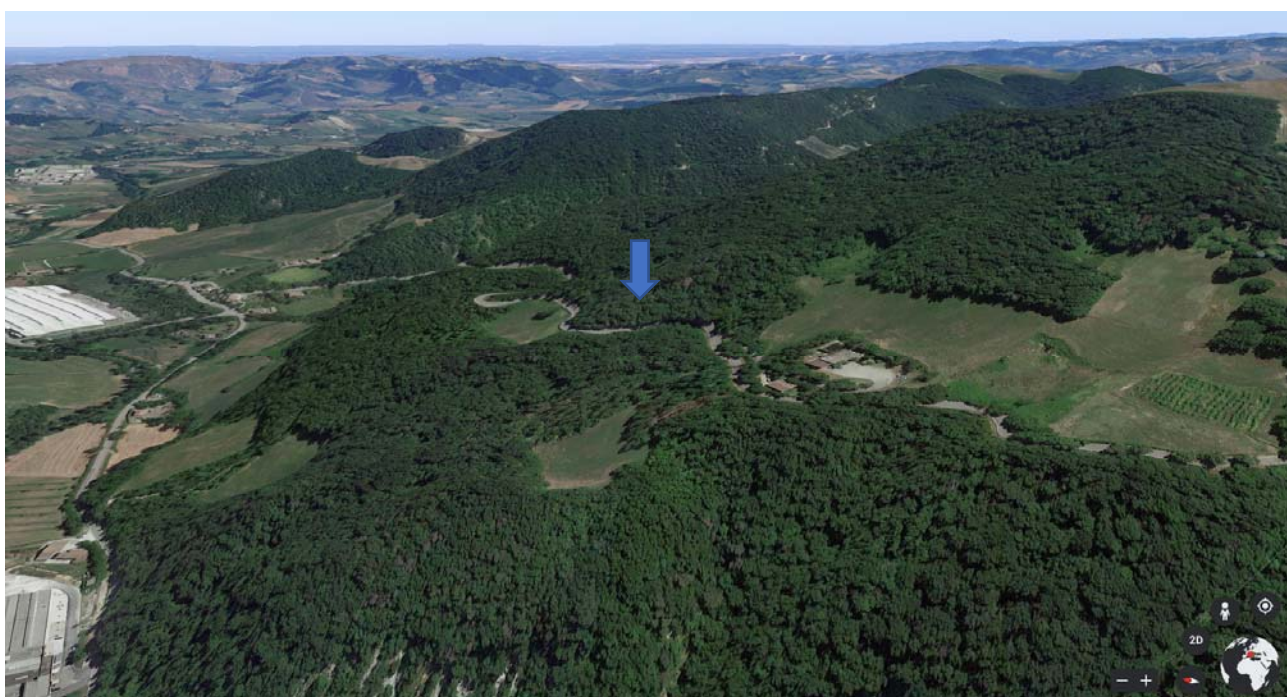
Figura 3. Morfologia dell'area in esame (con la freccia gialla l'ubicazione dell'area in esame).

Dal punto di vista morfologico l'area è, in prevalenza, il risultato dell'azione prodotta dalle acque di scorrimento superficiale e dall'azione della gravità sui versanti. Il sito è posto ad una quota compresa tra 370 e 380 m s.l.m., si trova lungo il versante nord del Monte Lusina (558.2 m s.l.m.) ed in destra idrografica del torrente Tresinaro che scorre a nord del sito in esame in direzione NE.

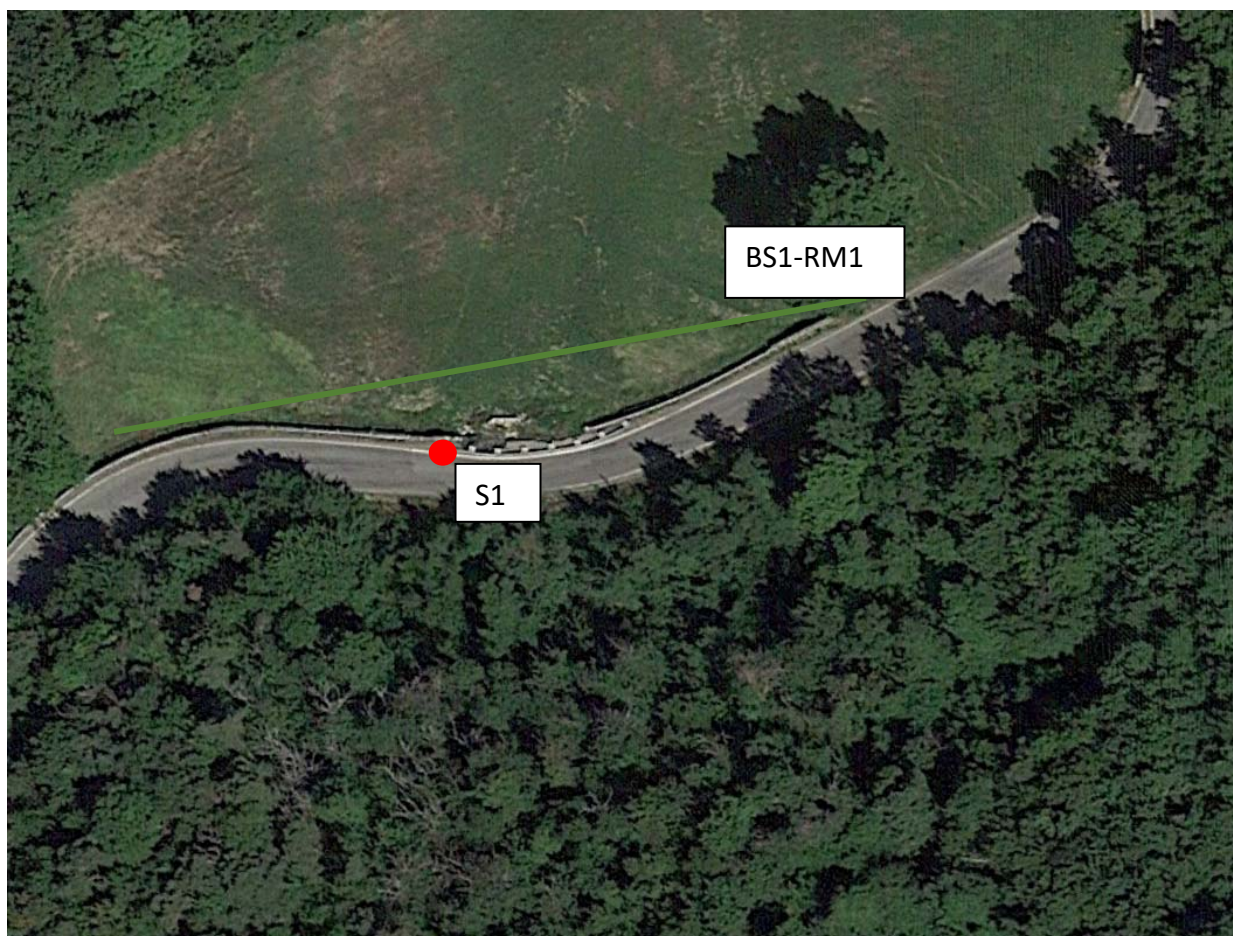
Figura 6. Ubicazione indagini campagna geognostica Maggio - Giugno 2021.

Per la caratterizzazione geologico-geotecnica e sismica del sito in esame sono state eseguite, nei mesi di Maggio – Giugno 2021, le seguenti prove geognostiche: n°1 sondaggio a carotaggio continuo in prossimità del cedimento stradale (profondità 20 m, con esecuzione di prove SPT e campionamento di terreno), n°1 prova sismica Re.Mi.+MASW e n°1 prova sismica a rifrazione.

Il sondaggio S1 è stato eseguito tra il 15 ed il 16 Giugno 2021 dalla ditta Ecocantieri S.r.l. Di seguito si riassume la stratigrafia ricostruita attraverso l'analisi delle carote di terreno prelevate.
