# LAVORI PER IL CONSOLIDAMENTO DELLE OPERE DI SOSTEGNO E RIPRISTINO DEL PIANO VIABILE SULLA SP 63 AL KM 2+950 IN COMUNE DI ALBINEA

# PROGETTO DEFINITIVO

# RELAZIONE DESCRITTIVA

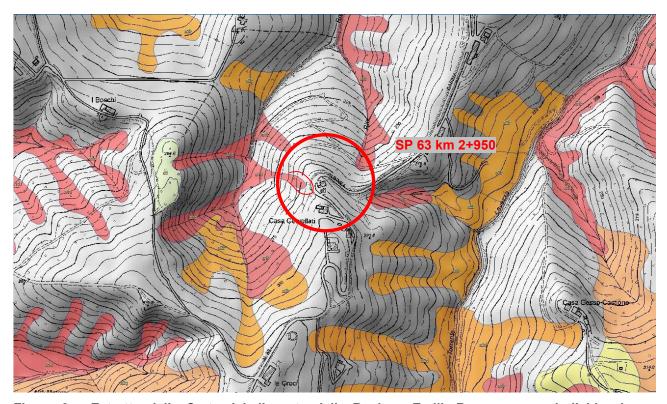
Figura 3 – Estratto della Carta del dissesto della Regione Emilia-Romagna con individuazione dell'area oggetto di intervento lungo la S.P. 63 al km. 2+950 e la nicchia della frana di colamento arretrata fino in prossimità della strada provinciale.

Il dissesto ed i cedimenti sopra descritti risultano compatibili con un movimento franoso attivo sul versante di valle della strada provinciale, come mappato sulla Cartografia del dissesto della Regione Emilia-Romagna (cfr. Figura 3) che evidenzia la presenza di un "deposito di frana attiva per colamento di fango" in prossimità dell'area oggetto di indagine, verosimilmente estesosi a lambire il piede del muro di sostegno a causa degli eventi meteo dell'autunno 2019.

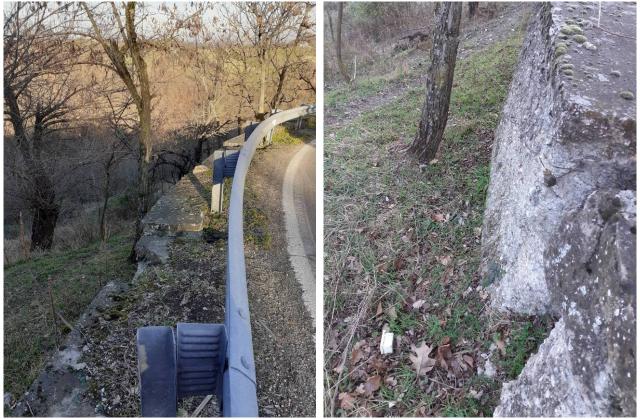
Foto 1 e Foto 2 - Vista dal cordolo e del muro in dissesto

Nello specifico sul muro in calcestruzzo sono state rilevate diverse fessurazioni tra i blocchi murari, di larghezza fino a 20 cm, e distacchi degli stessi rispetto alla sede stradale. Le fessurazioni si estendono per tutto lo sviluppo in altezza del muro, a partire dal piede e fino al cordolo sommitale, ed i blocchi murari presentano un doppio cinematismo di ribaltamento: alcuni con andamento verso l'esterno, dovuto alla spinta orizzontale del rilevato stradale, ed altri verso l'interno, a causa dello scivolamento al piede del muro dovuto all'instabilità del versante sottostante (cfr. cap. 3 - DOCUMENTAZIONE FOTOGRAFICA).

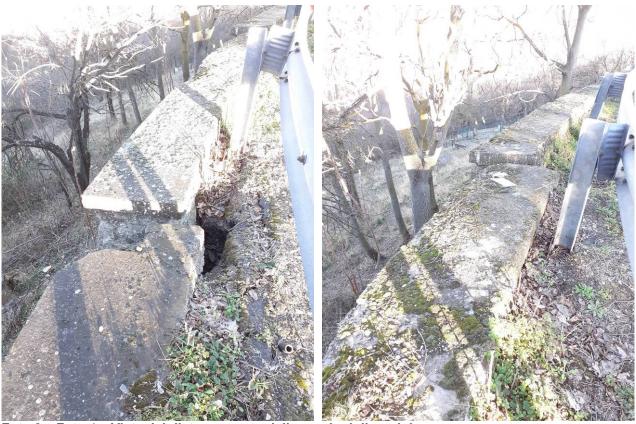
Foto 3 e Foto 4 - Viste del distaccamento delle porzioni di cordolo

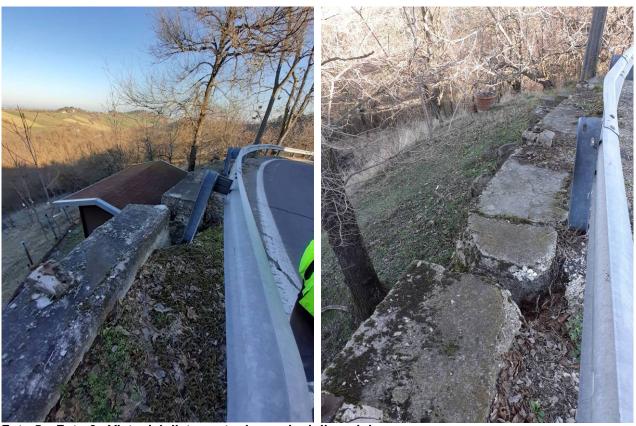
Foto 5 e Foto 6 - Viste del distacco tra le porzioni di cordolo

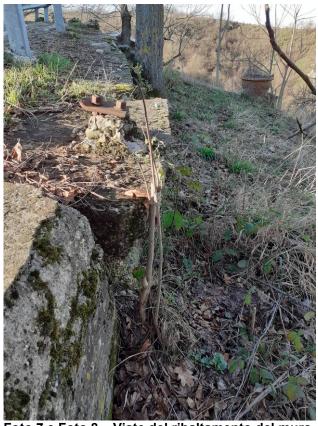
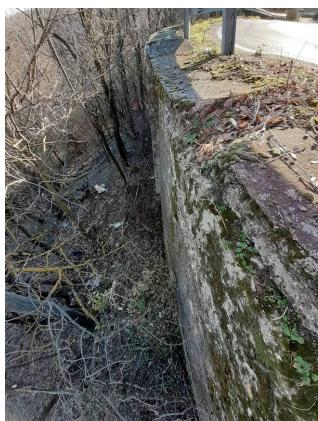
Foto 7 e Foto 8 - Viste del ribaltamento del muro

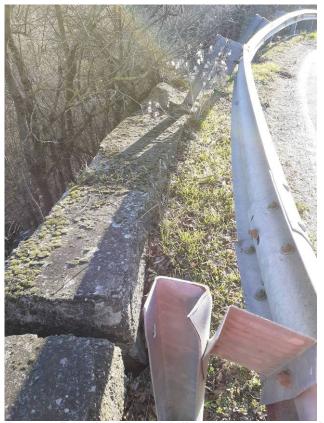
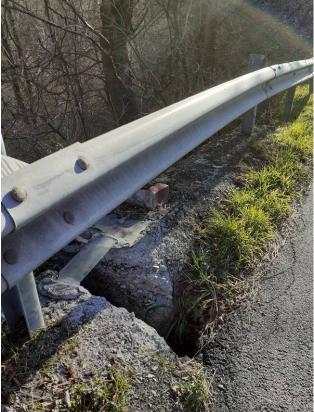
Foto 9 e Foto 10 - Viste del distacco tra le porzioni di cordolo

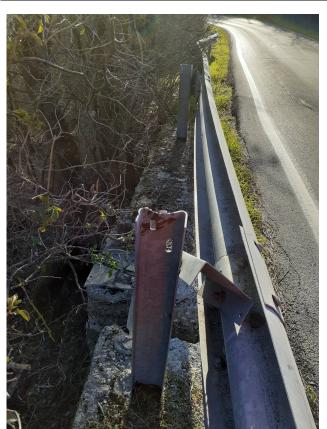
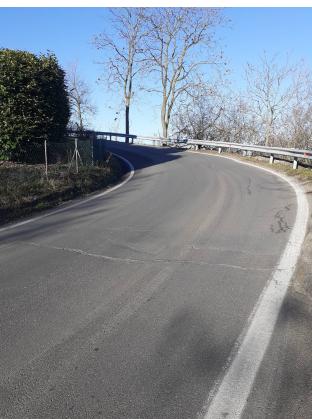
Foto 11 e Foto 12 – Viste del cordolo e delle fessurazioni del manto stradale

Il tratto oggetto di intervento presenta fessurazioni superficiali del manto stradale, dovute ad un cedimento del rilevato e del muro di sostegno che da diversi anni si trova in uno stato di dissesto lungo tutto il suo sviluppo ed in particolare a seguito degli eccezionali eventi meteorici dell'autunno 2019, che hanno ulteriormente aggravato la situazione.

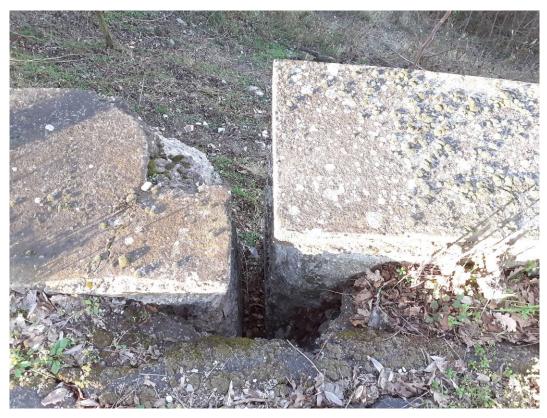
Foto 13 - Vista del distacco tra le porzioni di cordolo

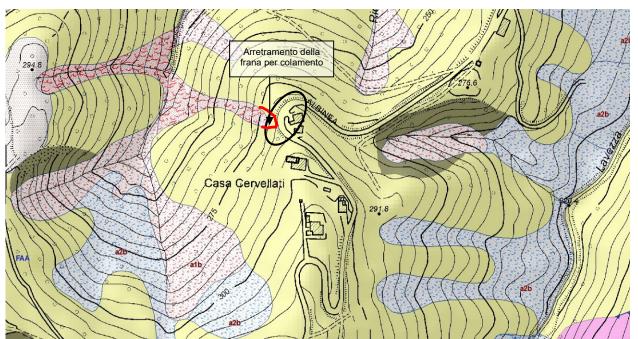
Figura 4 – Estratto della Cartografia Geologica della Regione Emilia-Romagna, per l'area interessata dall'intervento, si è indicato l'arretramento della nicchia di frana attiva per colamento.

Come meglio descritto nella relazione geologica e sismica, dall'estratto della carta geologica della Regione Emilia-Romagna e riportata in Figura 4 e dall'estratto della carta del dissesto si nota la presenza a valle della S. P. 63 di un frana attiva per colamento, che è arretrata fino a lambire il muro di sottoscarpa ed è pertanto una causa delle lesioni rilevate nell'opera di sostegno.

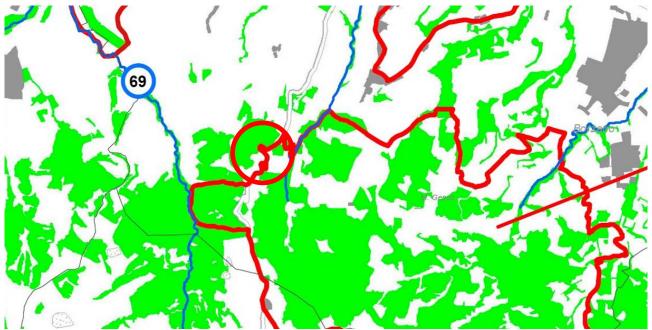
Figura 5 – Estratto dalla tavola P4 (Sud): Carta dei beni paesaggistici del territorio provinciale del PTCP 2010 della Provincia di Reggio Emilia.

L'area oggetto di intervento ricade in zona sottoposta a vincolo paesaggistico ai sensi D. Lgs 42/2004, come da estratto cartografico del PTCP 2010 della Provincia di Reggio Emilia (cfr. Figura 5) ed in particolare:

- art. 136: Aree di notevole interesse pubblico sottoposte a tutela con apposito documento amministrativo – sottoposta a tutela con D.M. del 01/08/1985, Dichiarazione di notevole interesse pubblico dell'area di Borzano-le Croci sita nei comuni di Albinea e Viano; e pertanto sottoposta a disciplina autorizzatoria di cui all'art. 146 del D. Lgs 42/2004.

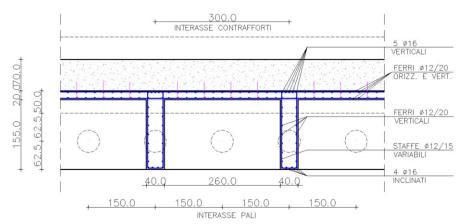
Figura 6 - Estratto dell'elaborato 8, con la planimetria tipo dell'intervento di consolidamento

Il progetto redatto dal Servizio Infrastrutture, mobilità sostenibile e patrimonio prevede un intervento di ripristino e di consolidamento del muro di sostegno interessato dal dissesto, mediante la realizzazione di un contromuro in calcestruzzo armato su un basamento antistante il piede del muro esistente e sormontato da un cordolo sommitale avente anche funzione di cordolo di ancoraggio della barriera di sicurezza stradale, quella esistente sarà smontata e sostituita con una nuova barriera bordo ponte del tipo H2, conforme alla normativa vigente.

Il consolidamento del muro, come sopra descritto, si svilupperà lungo tutto il muro esistente, per una lunghezza complessiva di 90 metri. Nelle porzioni maggiormente dissestate è prevista una fondazione profonda costituita, nello specifico, da nr. 21 pali trivellati in calcestruzzo armato del diametro di 600 mm, per una profondità di 6,00 metri e con interasse 1,50 metri, nel tratto in direzione Albinea (tratto di lunghezza 30,00 metri), e da nr. 13 pali trivellati del diametro di 500 mm, di lunghezza 6,00 metri, nel tratto in direzione Casina (tratto di lunghezza 18,00 metri). Il cordolo di basamento del muro assume quindi anche la funzione di collegamento della testa dei pali di sottofondazione.

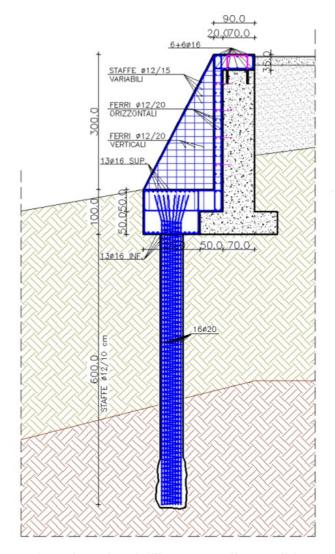
Figura 7 - Estratto dell'elaborato 8, sezione tipo dell'intervento di consolidamento

In corrispondenza dei due tratti di muro sopra descritti, aventi altezze maggiori rispetto al resto del muro (4,00 metri nel tratto lato Albinea e 3,00 metri nel tratto lato Casina), è prevista inoltre la realizzazione di contrafforti a contenimento delle spinte orizzontali del muro e del rilevato stradale, aventi la medesima altezza del muro e posti ad un interasse di 3,00 metri.
