LAVORI DI RINFORZO DEL MURO DI SOSTEGNO ESISTENTE SULLA SP 91 KM 11+650 IN LOCALITÀ CASENOVE DI VAGLIE, COMUNE DI VENTASSO

PROGETTO ESECUTIVO

RELAZIONE DESCRITTIVA

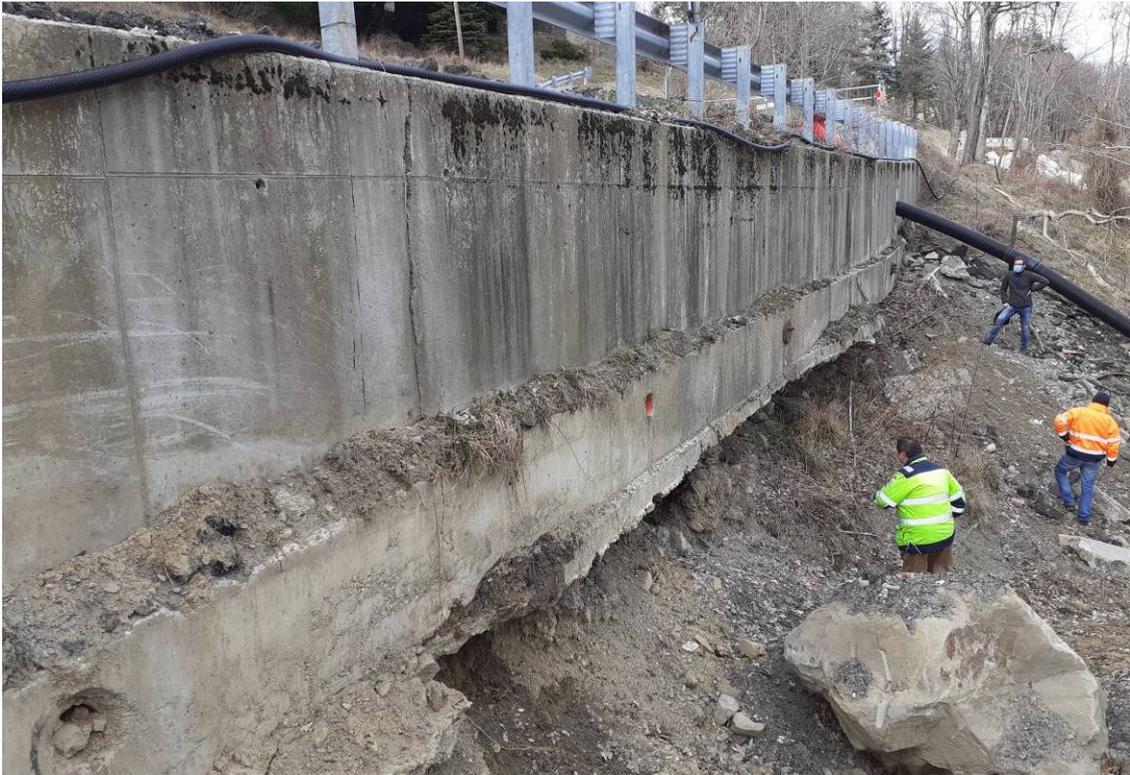
Foto 1 – Vista del muro esistente e della scarpata a valle, si nota nel tratto centrale lo “spanciamento” della parete del muro.

Il muro di sostegno avente una lunghezza di 40 metri, risulta fondato su pali trivellati del diametro di 600 mm e disposti a quinconce della lunghezza minima di 8,00 m; essi sono collegati da una soletta dello spessore di 0,70 m e della larghezza di circa 2,65 m, dalla quale si eleva un muro di altezza di circa 1,50 m e spessore 0,50 m. L’opera di sostegno era completata da n° 10 tiranti della lunghezza pari a 25 m (cfr. Figura 2).

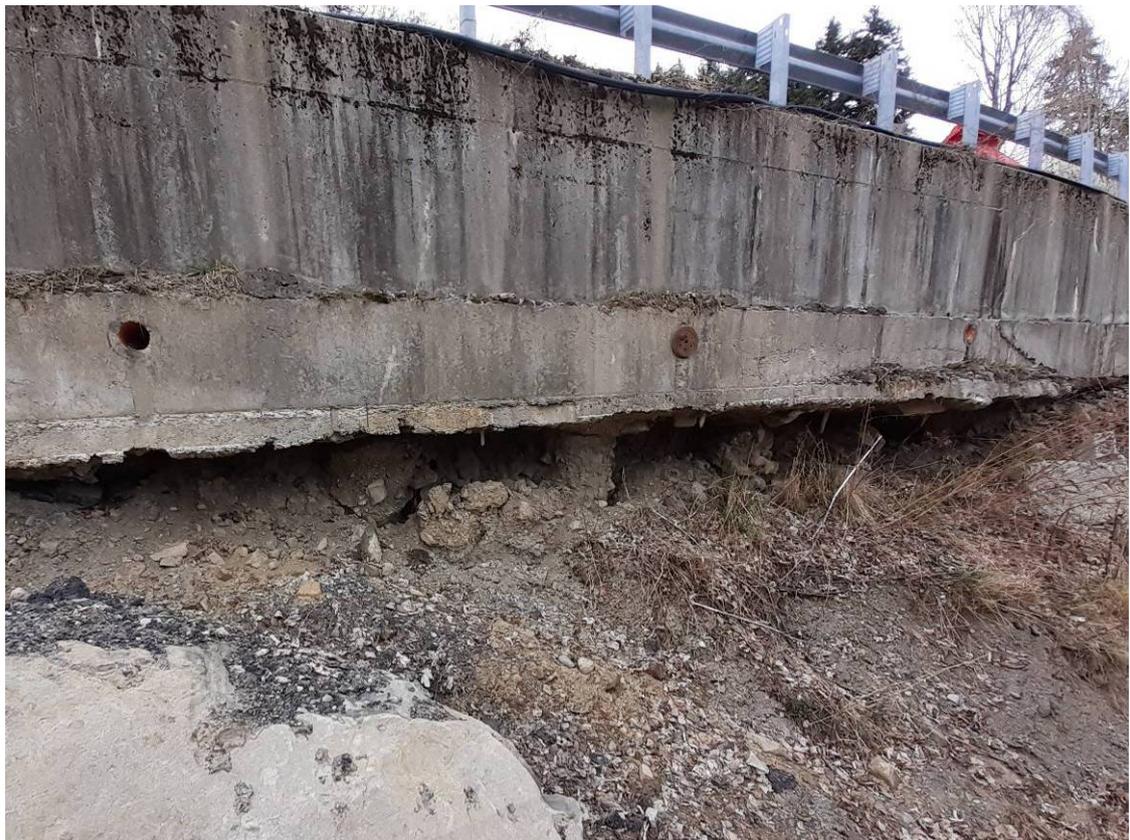
Foto 2 – Particolare dell'abbassamento della scarpata di valle che ha scoperto la parte sommitale dei pali di fondazione.

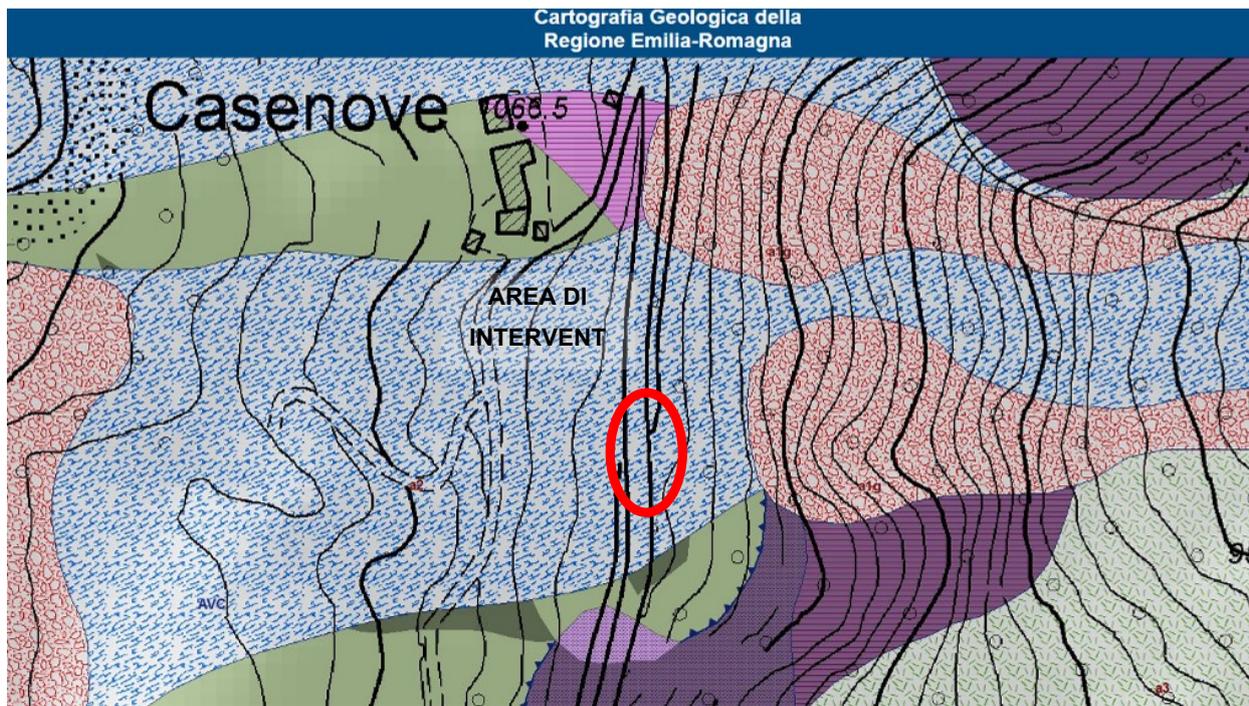
Figura 5 – Estratto della Cartografia Geologica della Regione Emilia-Romagna, per l'area interessata dal dissesto.

Dalla cartografia Geologica della Regione Emilia-Romagna disponibile on-line sul sito della Regione (cfr. Figura 3), si deduce che l'area in cui è ubicato il muro è ricompresa all'interno di un'area di frana quiescente, e che l'abbassamento della scarpata a valle dell'opera potrebbe essere dovuto all'arretramento della frana attiva cartografata lungo il versante a circa 30 metri più a valle rispetto alla carreggiata stradale.

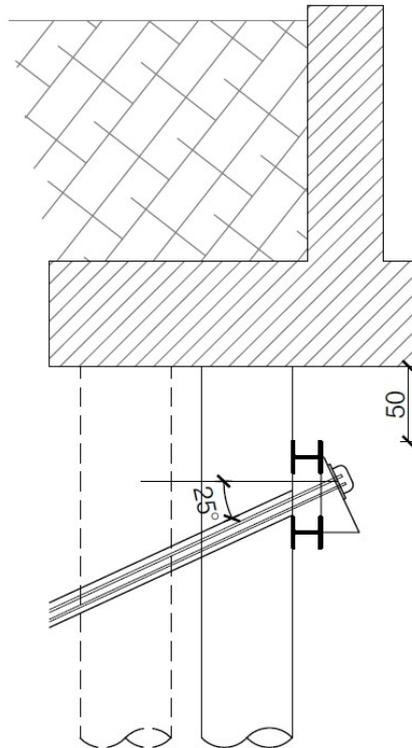
sezione

Figura 6 – Sezione tipo d'intervento.

Il progetto dell'intervento di rinforzo del muro in cemento armato, prevede la realizzazione di n° 10 tiranti a 5 trefoli, della lunghezza totale di 25,00 m (con lunghezza di fondazione pari a 15,00 m e tratto libero di 10,00 metri), posti a un interasse di 4,00 m tra loro.

I tiranti saranno posti a contatto dei pali esistenti al di sotto della soletta di collegamento dei pali stessi, mediante un'intelaiatura metallica costituita da profilati HEA 200, piastre e fazzoletti appositamente realizzati (cfr. elaborato 7 - Esecutivo strutturale – Tiranti, Figura 6, Figura 7 e Figura 8).

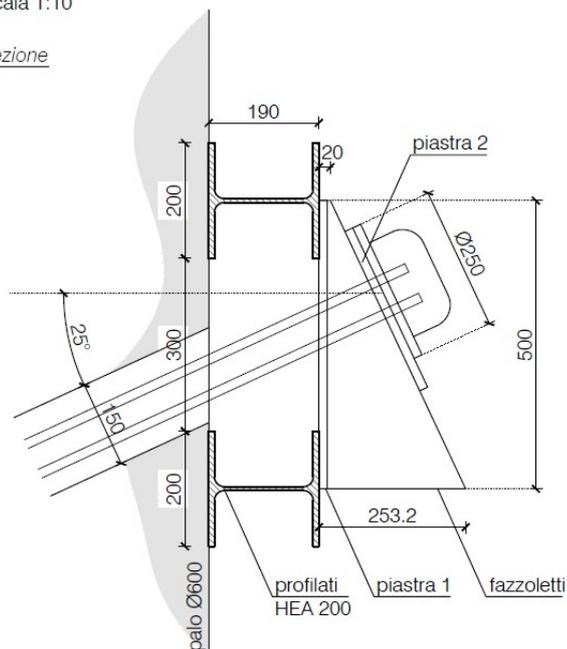
Part. ancoraggio tiranti
scala 1:10

Figura 7 – Particolare dell'ancoraggio dei nuovi tiranti ai pali esistenti.

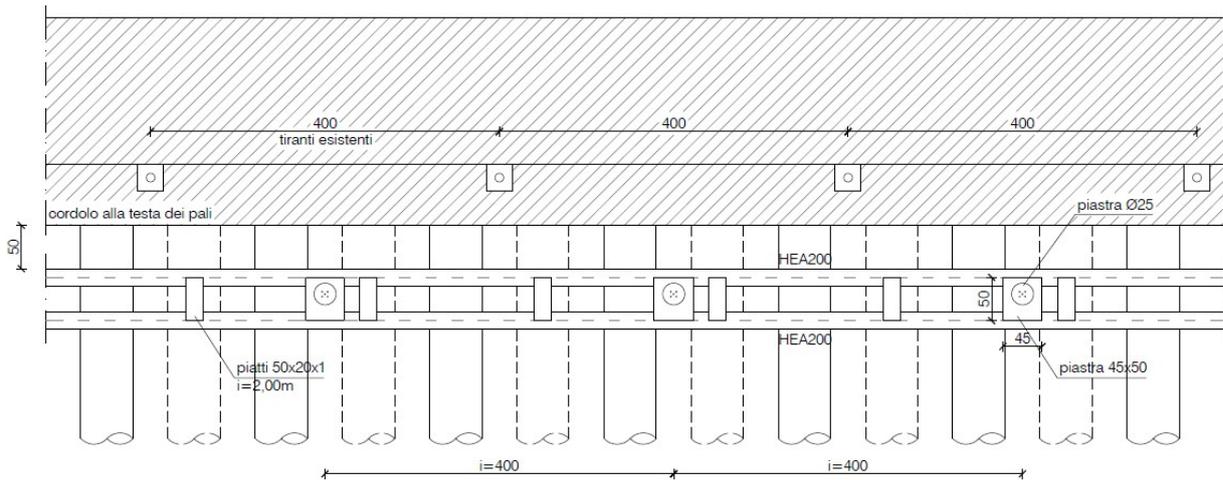
prospetto

Figura 8 – Prospetto dell'intervento di rinforzo
