## INTERVENTI SULLA SP15:

- 1. Rifacimento dei muri di sostegno di valle con inserimento di barriera stradale e ripristino e manutenzione al muro di monte sulla SP 15 al km 24+400 in comune di Ventasso.**
- 2. Rifacimento muro di sostegno di valle con inserimento di barriera stradale sulla SP 15 dal km 22+200 al km 22+300 in comune di Ventasso.**

## PROGETTO ESECUTIVO

### RELAZIONE DESCRITTIVA

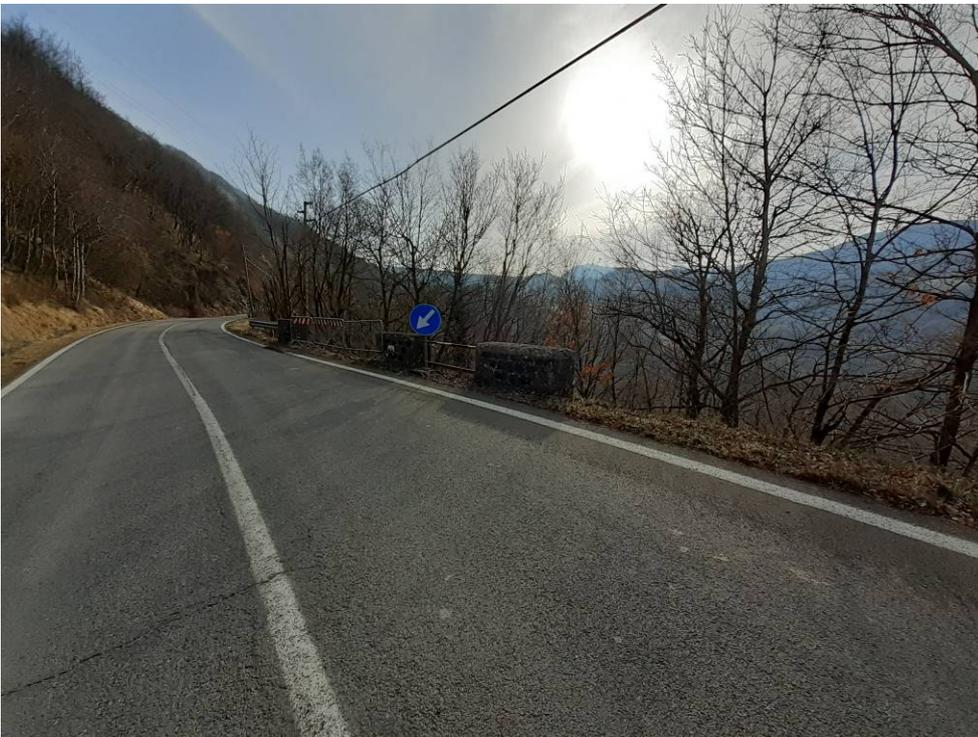
Foto 1 – Vista del tratto di SP 15 al km 22+200 (primo muro)

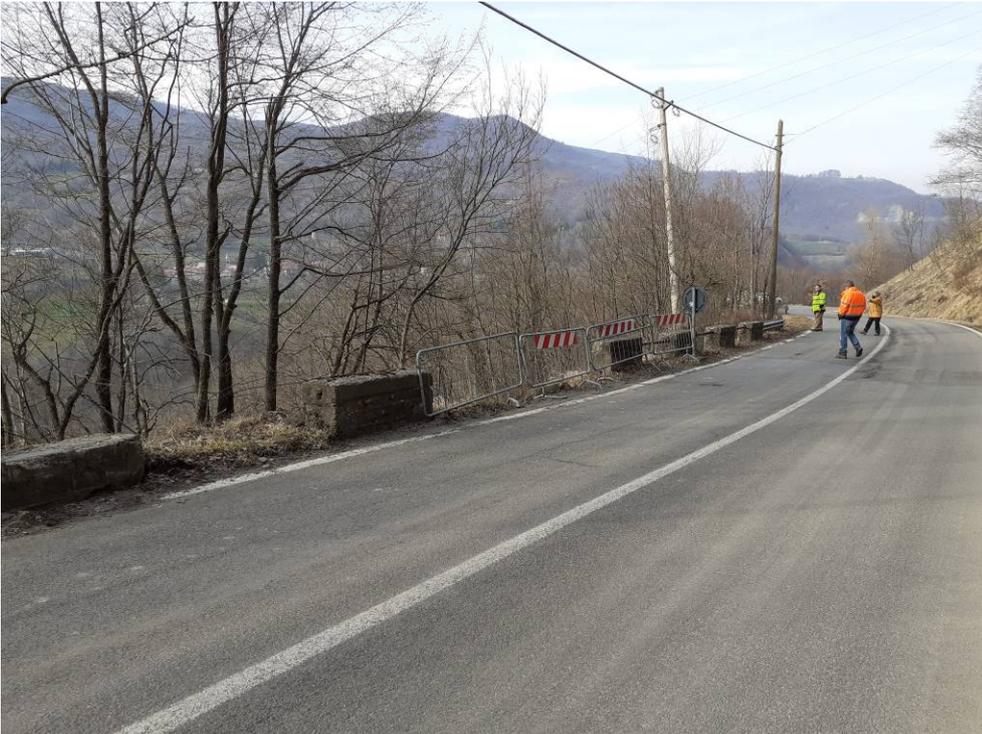
Foto 2 – Vista del tratto di SP 15 al km 22+200 (secondo muro)

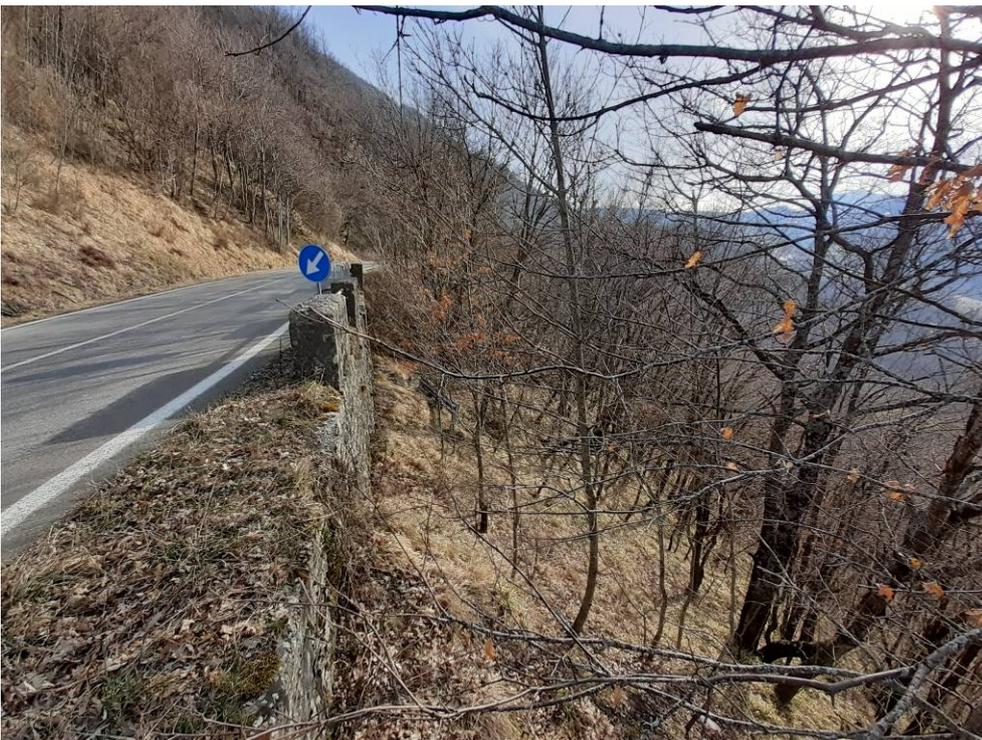
Foto 3 – Vista del tratto di SP 15 al km 22+200  
(primo muro, con sistemi di ritenuta non a norma)

Come visibile dalle documentazione fotografica a seguire, nei tratti di strada oggetto di intervento i sistemi di ritenuta esistenti si presentano discontinui e consistenti in elementi in muratura e paracarri, per buona parte crollati o in pessime condizioni, e in tratti di barriera stradale in acciaio. Nell'insieme i sistemi esistenti risultano non più funzionali e non rispondenti alla normativa vigente in materia di sicurezza stradale. I muri di sostegno a valle strada presentano

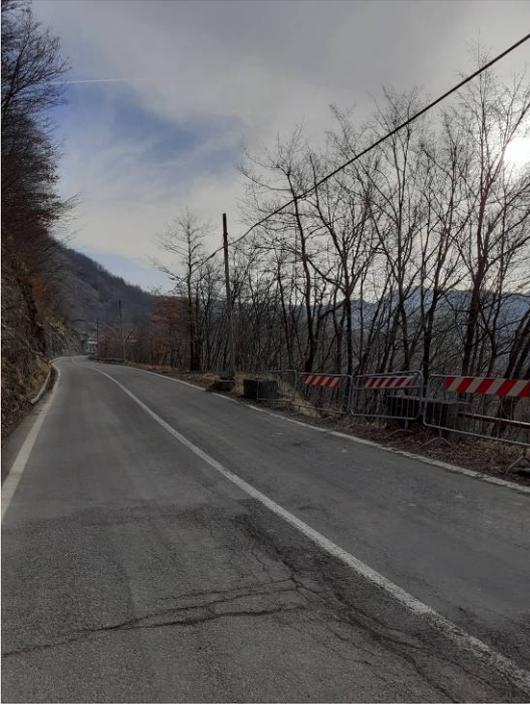
**Foto 4 – Vista del tratto di SP 15 al km 22+200  
(secondo muro, con sistemi di ritenuta non a norma e parzialmente crollati)**

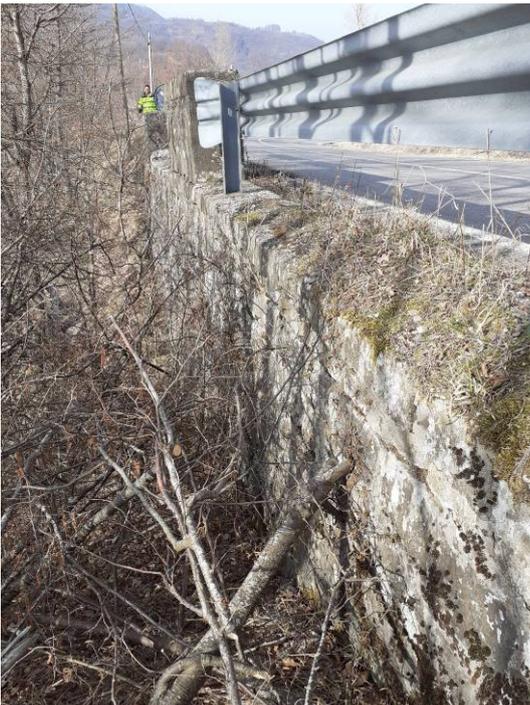
**Foto 5 – Vista del tratto di SP 15 al km 22+200  
(primo muro, muratura in sasso ammalorata e perdita di planarità)**

uno scarso stato conservativo, con perdita di planarità, porzioni ed elementi ammalorati e presenza di vegetazione infestante che compromettono la funzionalità strutturale dei muri stessi. Inoltre i cordoli in calcestruzzo presenti in sommità ai muri risultano profondamente erosi ed in alcuni punti completamente mancanti.

- Ripristino della muratura in sasso attraverso interventi puntuali di scuci-cuci nelle porzioni maggiormente ammalorate che presentano perdita o disconnessione di conci, e sigillatura dei giunti per l'intera superficie muraria, per un ripristino generale della planarità del muro, oltre alla rimozione della vegetazione infestante e la pulizia generale alla base del muro e nella scarpata di valle in prossimità dello stesso;

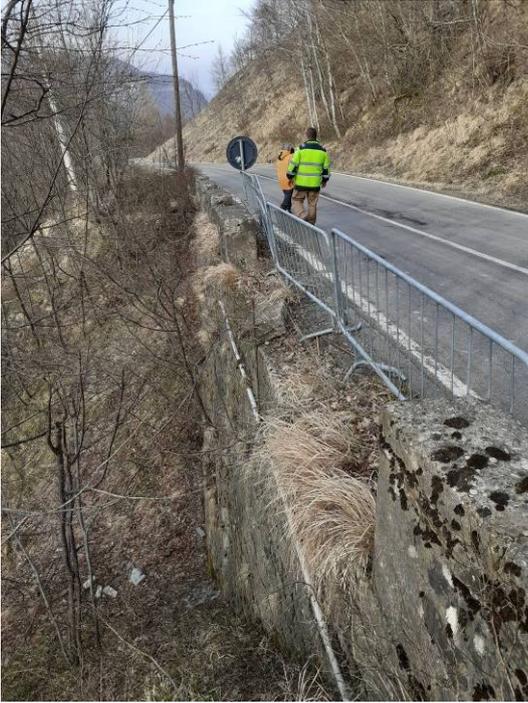
**Foto 6 – Vista del tratto di SP 15 al km 22+200  
(secondo muro, muratura in sasso ammalorata, perdita di planarità, erosione completa del cordolo)**

- realizzazione di cordolo in calcestruzzo armato della larghezza di 50 cm (cfr. elaborato 2 - Elaborati grafici Tavole n. 5 e 6 – Particolari costruttivi) sui muro in calcestruzzo esistente, con realizzazione di trave di fondazione avente funzione di contrappeso delle dimensioni di 105 cm o 120 cm di larghezza e 80 cm di spessore, per le seguenti lunghezze: 16 metri al km 24+400 – primo muro, 5 metri al km 24+400 – secondo muro, 31,50 metri al km 22+200 – primo muro, 24 metri al km 22+200 – secondo muro;

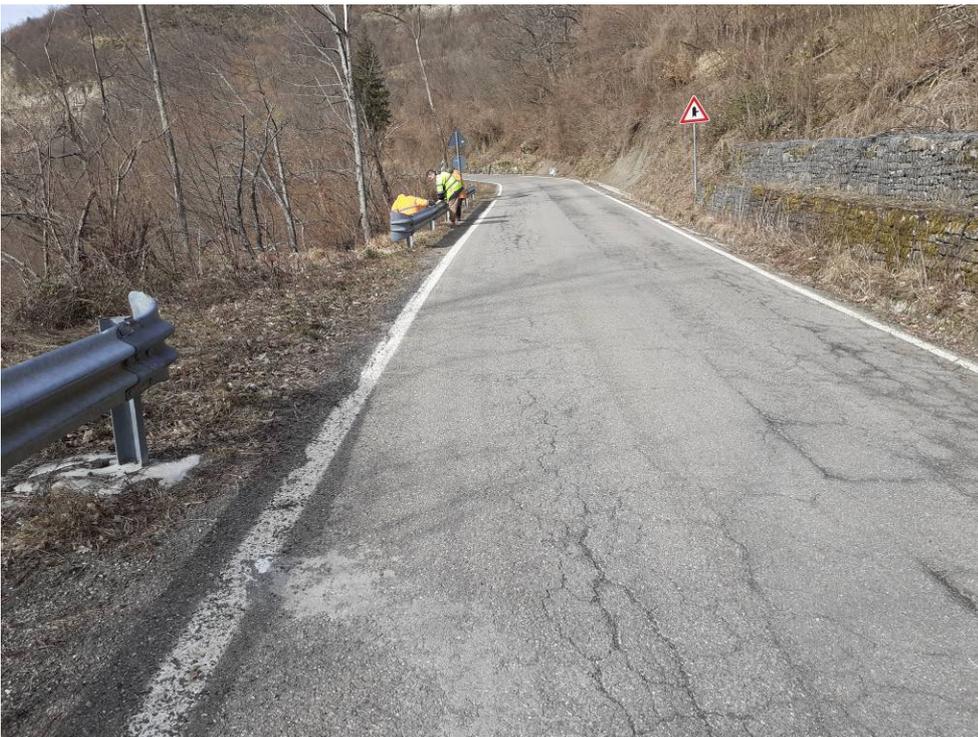
**Foto 7 – Vista del tratto di SP 15 al km 24+400  
(primo e secondo muro, sistemi di ritenuta non a norma)**

- posa, sui nuovi cordoli sopra descritti, di barriera di sicurezza stradale in acciaio del tipo H2 bordo ponte, intervallate e proseguite da barriera del tipo H2 bordo laterale, su banchina, nei tratti privi di cordolo, per una lunghezza complessiva di barriera di 63 metri al km 24+400 e di 99 metri al km 22+200;

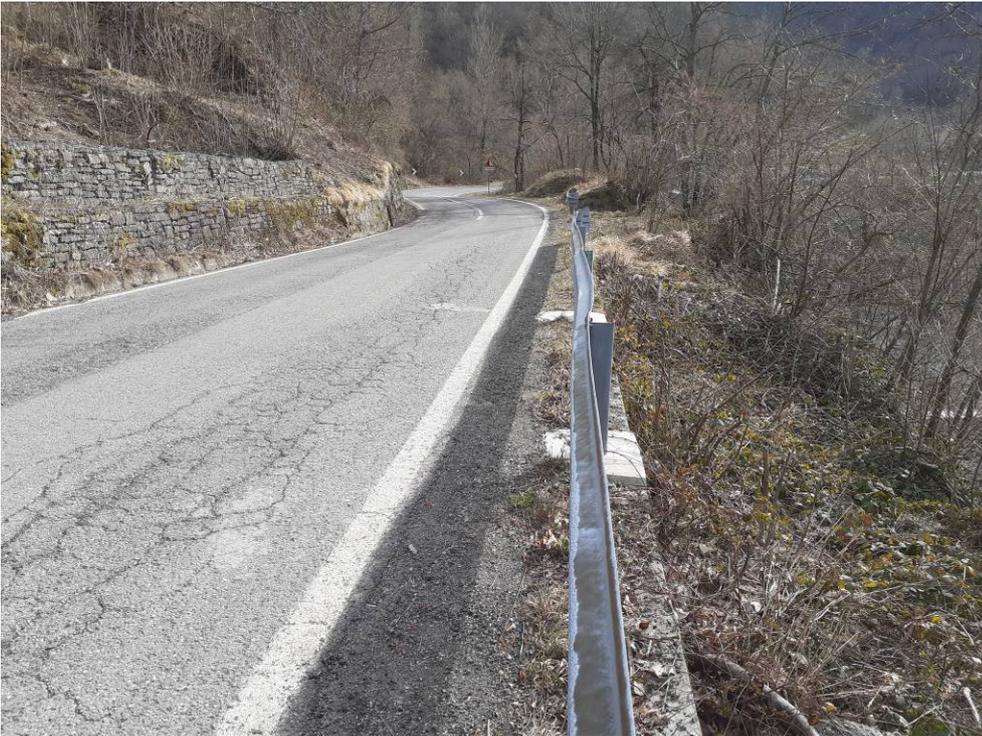
Foto 8 – Vista del tratto di SP 15 al km 24+400 (primo muro, sistemi di ritenuta non a norma)

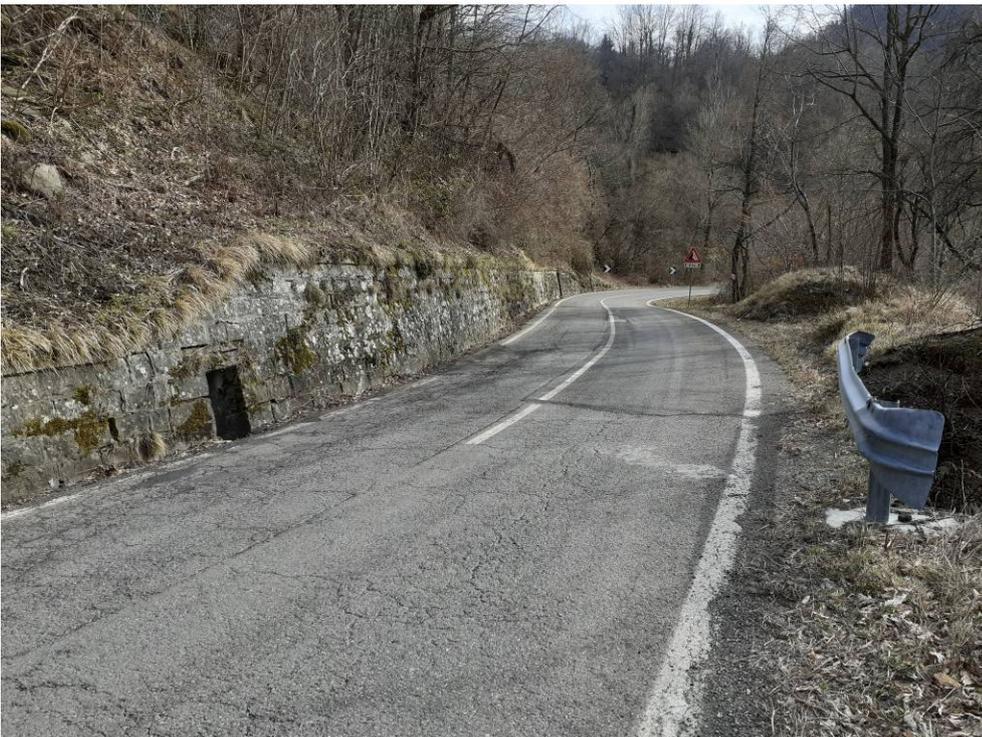
Foto 9 – Vista del tratto di SP 15 al km 24+400 (secondo muro, sistemi di ritenuta non a norma)

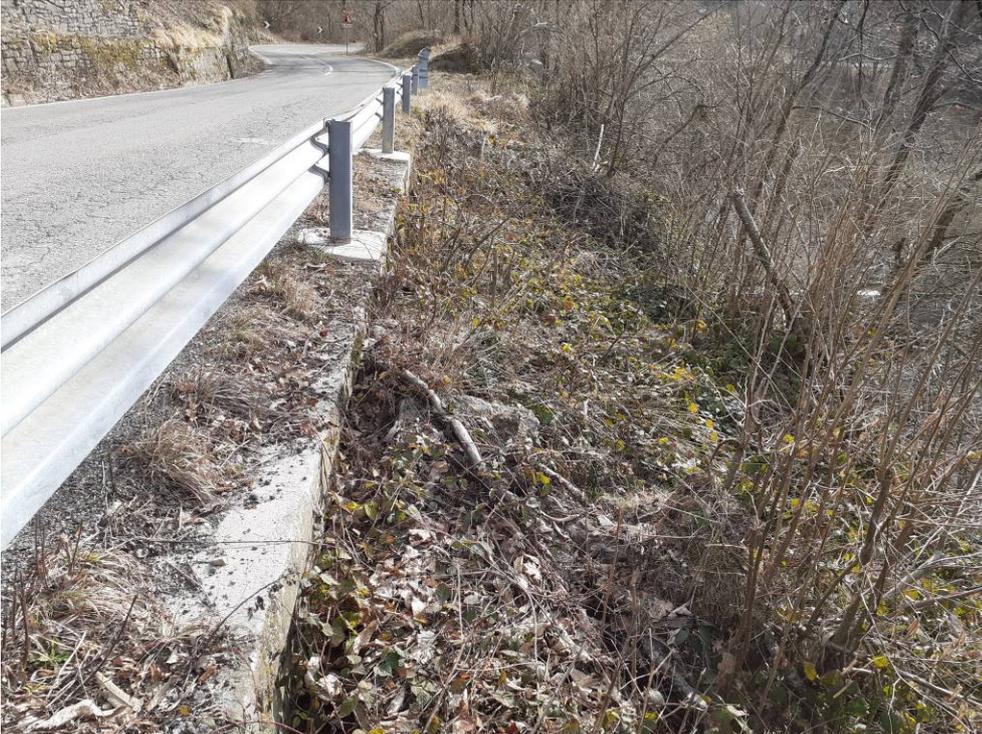
**Foto 10 – Vista del tratto di SP 15 al km 24+400 (primo muro, erosione del cordolo e accumulo di materiale e vegetazione infestante a ridosso della muratura)**

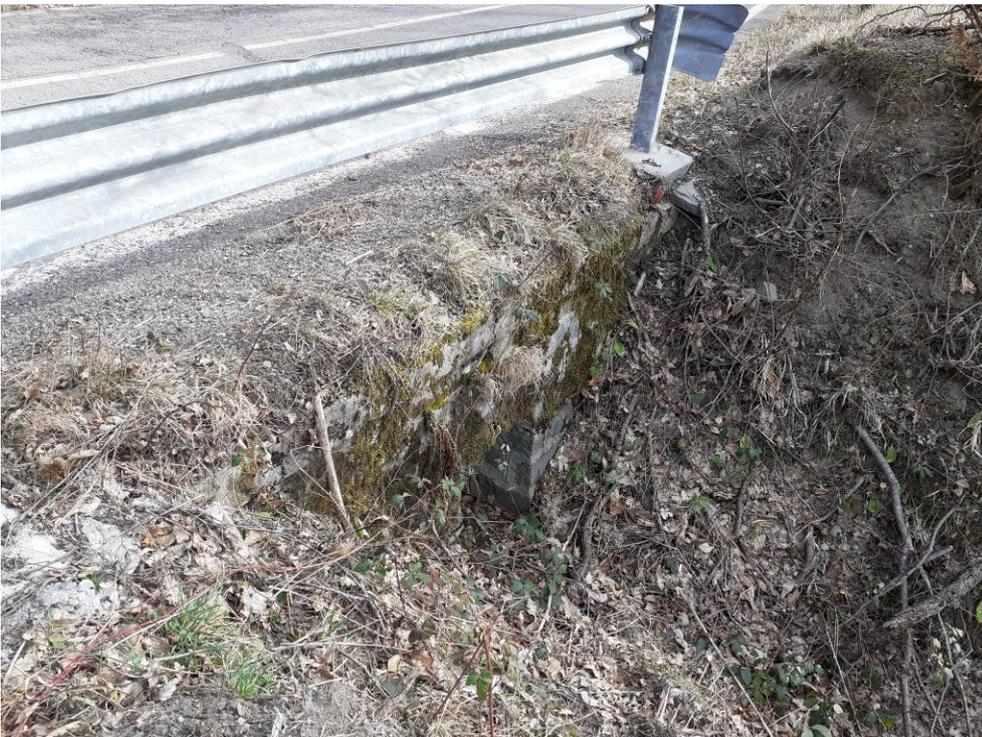
**Foto 11 – Vista del tratto di SP 15 al km 24+400 (secondo muro, erosione del cordolo, ammaloramento della muratura e ostruzione dell'attraversamento idraulico)**

- pulizia ed espurgo dei tre attraversamenti idraulici esistenti;
- bitumatura (strato di binder) della carreggiata stradale nel tratto di strada interessato dai lavori, limitatamente alla fascia di inserimento della trave di contrappeso dei cordoli.
